AGENȚIA DE INVESTIGARE FERROVIARĂ ROMÂNĂ - AGIFER

RAPORT DE INVESTIGARE

privind accidentul feroviar produs la data de 15.02.2017, între stația CFR Dej Triaj și stația CFR Dej Călători, în circulația trenului de marfă nr. 50477, prin deraierea de primul boghiu al celui de-al 4-lea vagon.

*Raport de investigare ediție finală
12 februarie 2018*

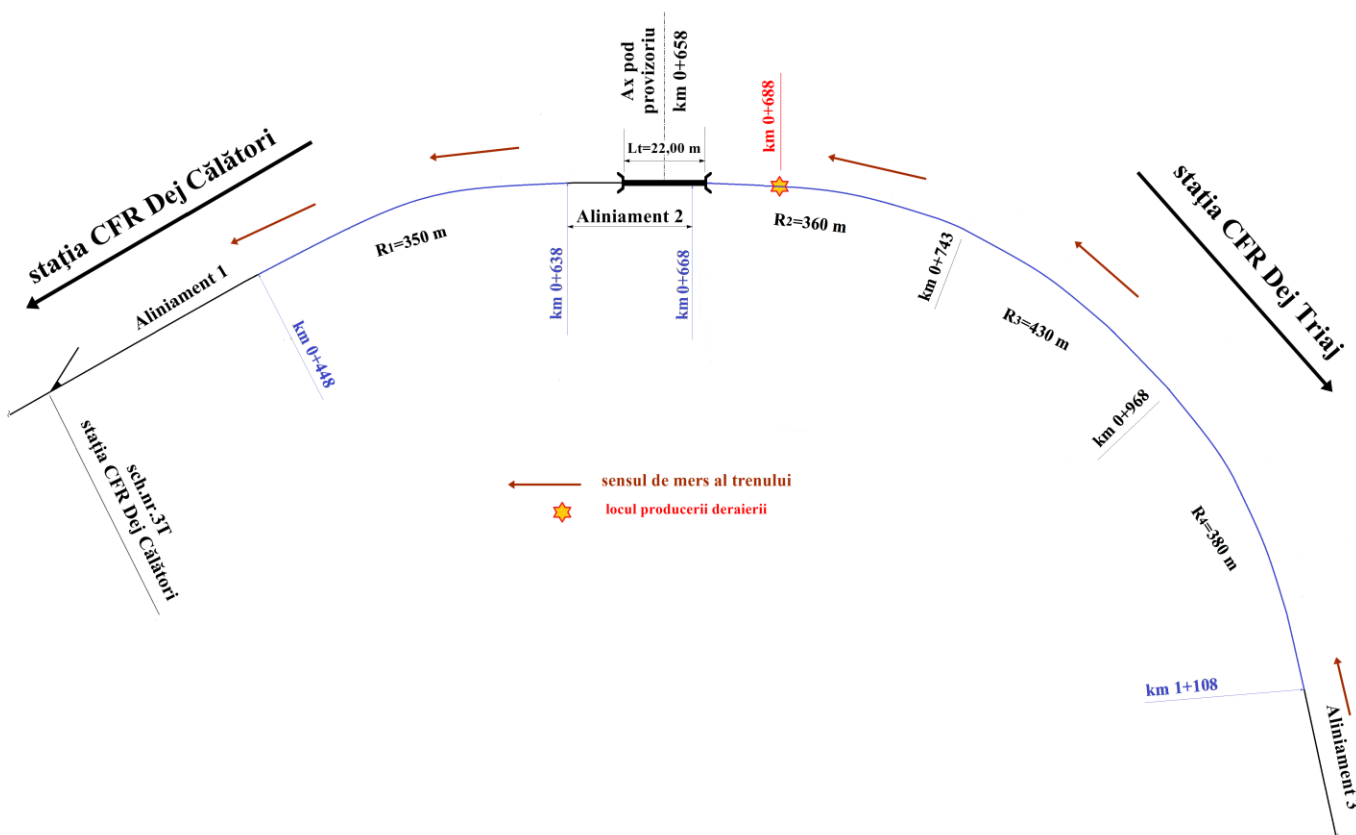
Imaginea 2 – traseul căii în zona producerii deraierii

Deraierea s-a produs la km 0+688, în cuprinsul curbei compusă din razele circulare $R_4-R_3-R_2$ pe zona curbei de racordare dintre porțiunea cu raza circulară $R_2=360$ m și aliniament.

Supraînălțarea (h) și supralărgirea (s) pentru raza circulară R_2 au valorile $h=75$ mm; $s=0$ mm.

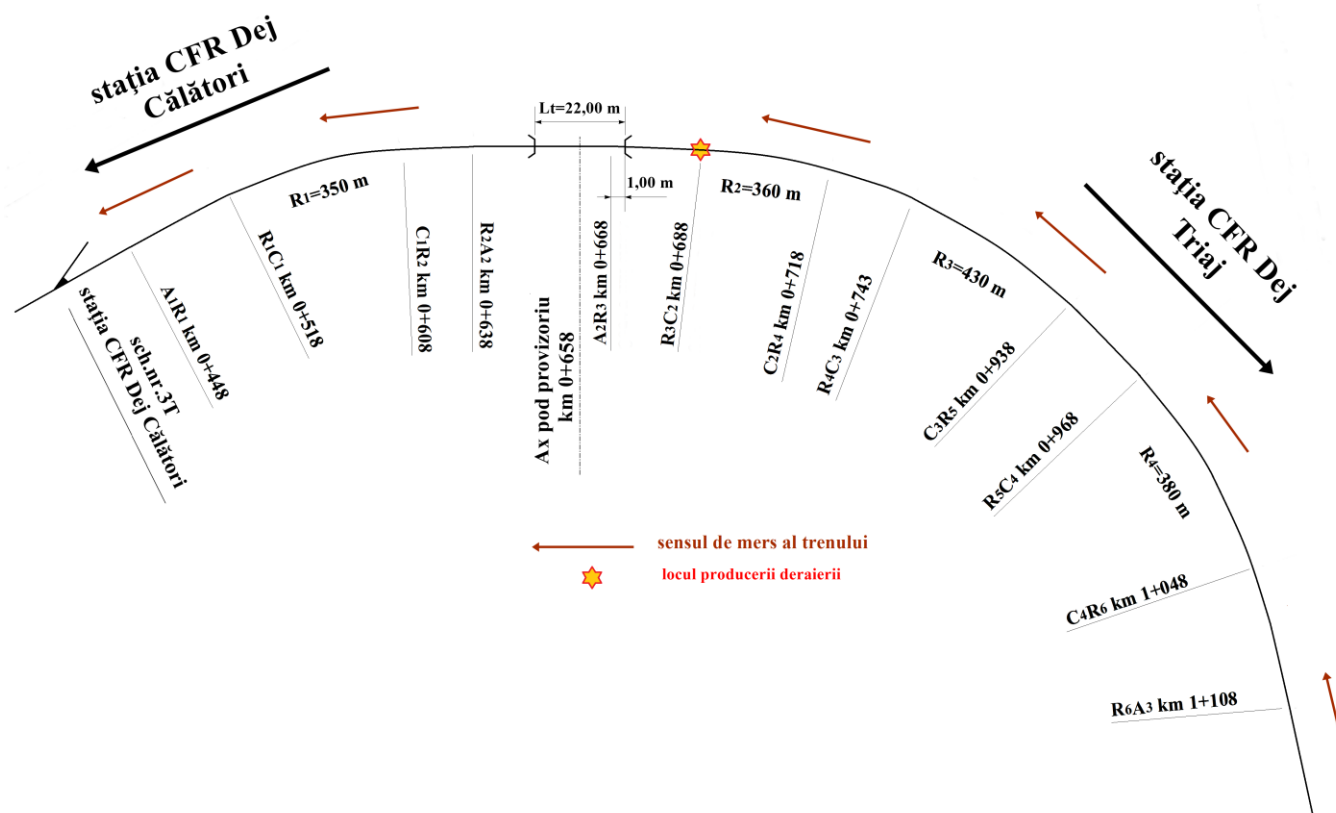
Imaginea 3- elementele geometrice ale curbelor

- șine tip 60, cale cu joante, lungimea șinelor este de 25 m, șinele montate pe traverse de beton armat T26 și traverse de lemn, prindere indirectă tip K și elastică tip SKL 12.
- poziția kilometrică a punctului deraierii, respectiv km 0+688, este în cuprinsul curbei formată din 3 raze circulare și coincide ca poziție kilometrică, cu punctul caracteristic R_3C_2 al curbei prin care se face racordarea între aliniament și raza circulară $R_2=360$ m.

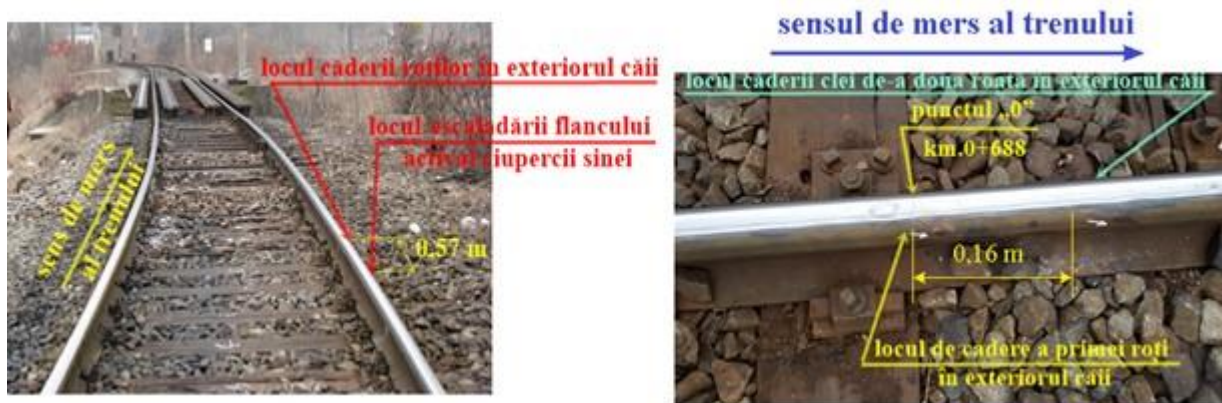
Imaginea 4 : Locul deraierii vagonului

Această urmă de deraiere s-a observat pe flancul inactiv al ciupercii șinei din partea dreapta, fiind produsă de către buza bandajului roții din partea dreapta a primei osii a primului boghiu al vagonului nr. 4 de la siguranță. Această urmă are corespondent, în aceeași secțiune, o urmă produsă de căderea roții din partea stângă, a aceleiași osii, între firele căii.

La o distanță de 0,57 m de punctul „0”, distanță măsurată în sens invers de mers al trenului, a fost identificată urma de escaladare a flancului activ al ciupercii șinei din partea dreaptă, urmă produsă de către roțile din partea dreaptă a primului boghiu.

La distanța de 0,16 m de punctul „0”, distanță măsurată în sensul de mers al trenului, a fost depistată urma căderii celei de-a doua osii a aceluiași boghiului;

Din momentul escaladării roata din partea dreaptă a primei osii a primului boghiu a rulat cu buza bandajului pe suprafața superioară a ciupercii șinei o distanță de 0,57 m, iar roata din partea dreaptă a celei de-a doua osii a aceluiași boghiu, a rulat cu buza bandajului pe suprafața superioară a ciupercii șinei o distanță de 0,73 m. După parcurgerea acestor distanțe, roțile din partea dreaptă au căzut în exteriorul căii concomitent cu căderea roților din partea stângă între firele căii.

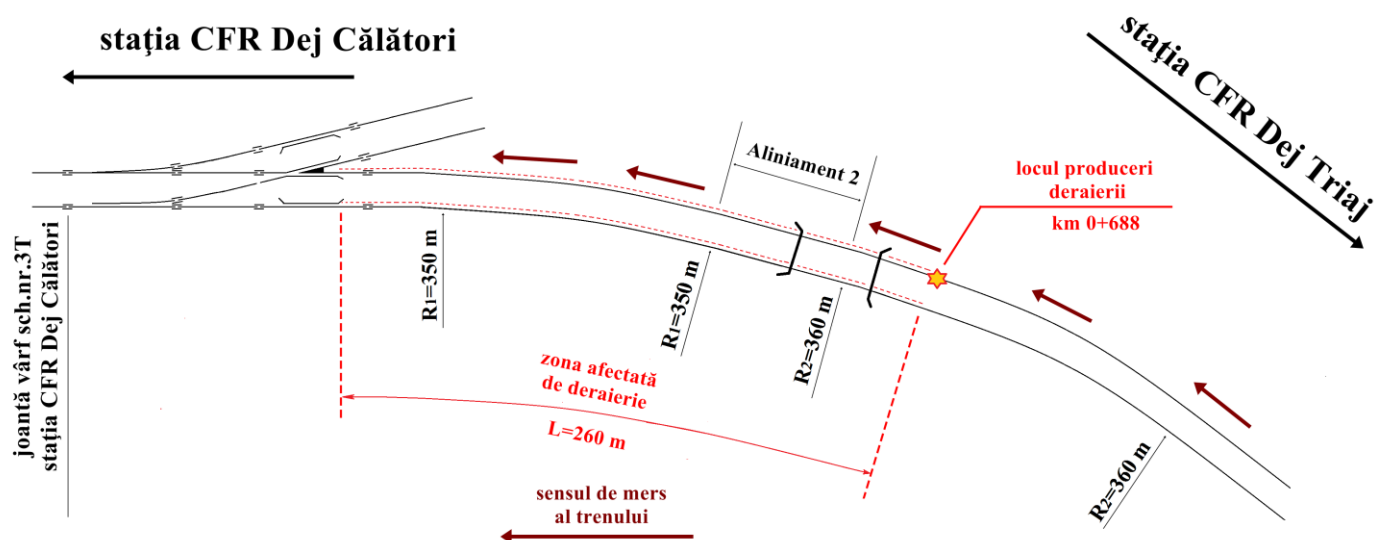
Imaginea 5 – zona afectată de deraiere

Vagonul nr.84535489625-6, tip Eacs, al 4-lea vagon după locomotivă, a circulat deraiat de primul boghiu aproximativ 260 m, până la macazul schimbătorului de cale 3T, loc în care, lovind piesele metalice ale inimii de încrucișare, s-a urcat pe șine și a circulat în continuare până la halta de mișcare Jucu, unde a fost oprit pentru verificări.

Punctul „0”, punctul deraierii se află în cuprinsul unei șine lungi, distanța între acest punct și capetele șinei fiind de 16, 50 m în sens invers de mers al trenului și de 8,50 m în sensul de mers al trenului.

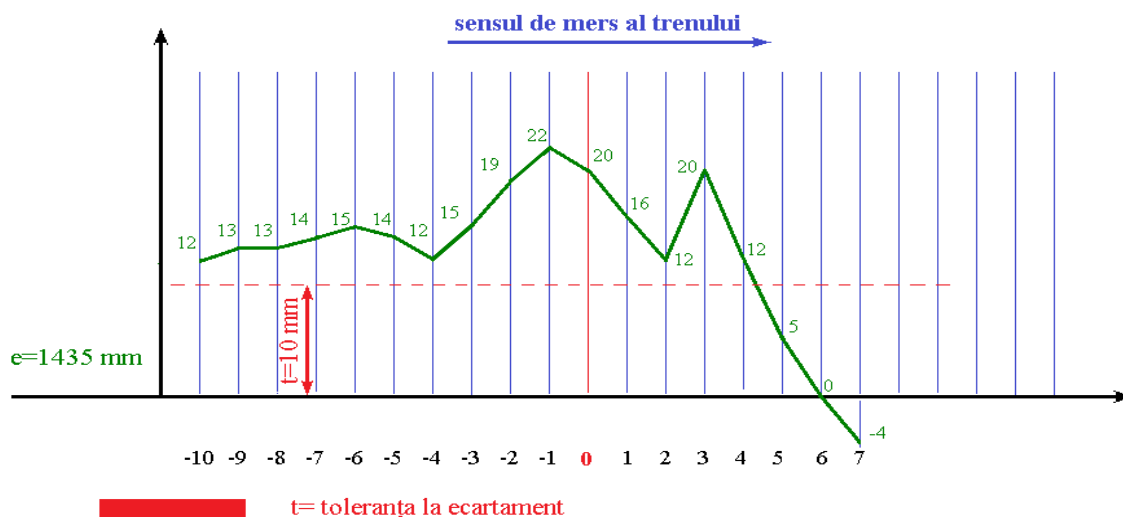
Imaginea 6 : Diagrama ecartament

- valorile ecartamentului depășesc valoarea maxima a toleranței admise în exploatare (+10 mm);
- abaterile la ecartament se întind uniform în conformitate cu INSTRUCȚIA DE NORME ȘI TOLERANȚE PENTRU CONSTRUCȚIA ȘI ÎNTREȚINEREA CĂII, nr.314/1989 articolul 14.1.c („abaterile de la ecartament, în exploatare trebuie să se întindă uniform cu o variație de cel mult 2 mm/m “);

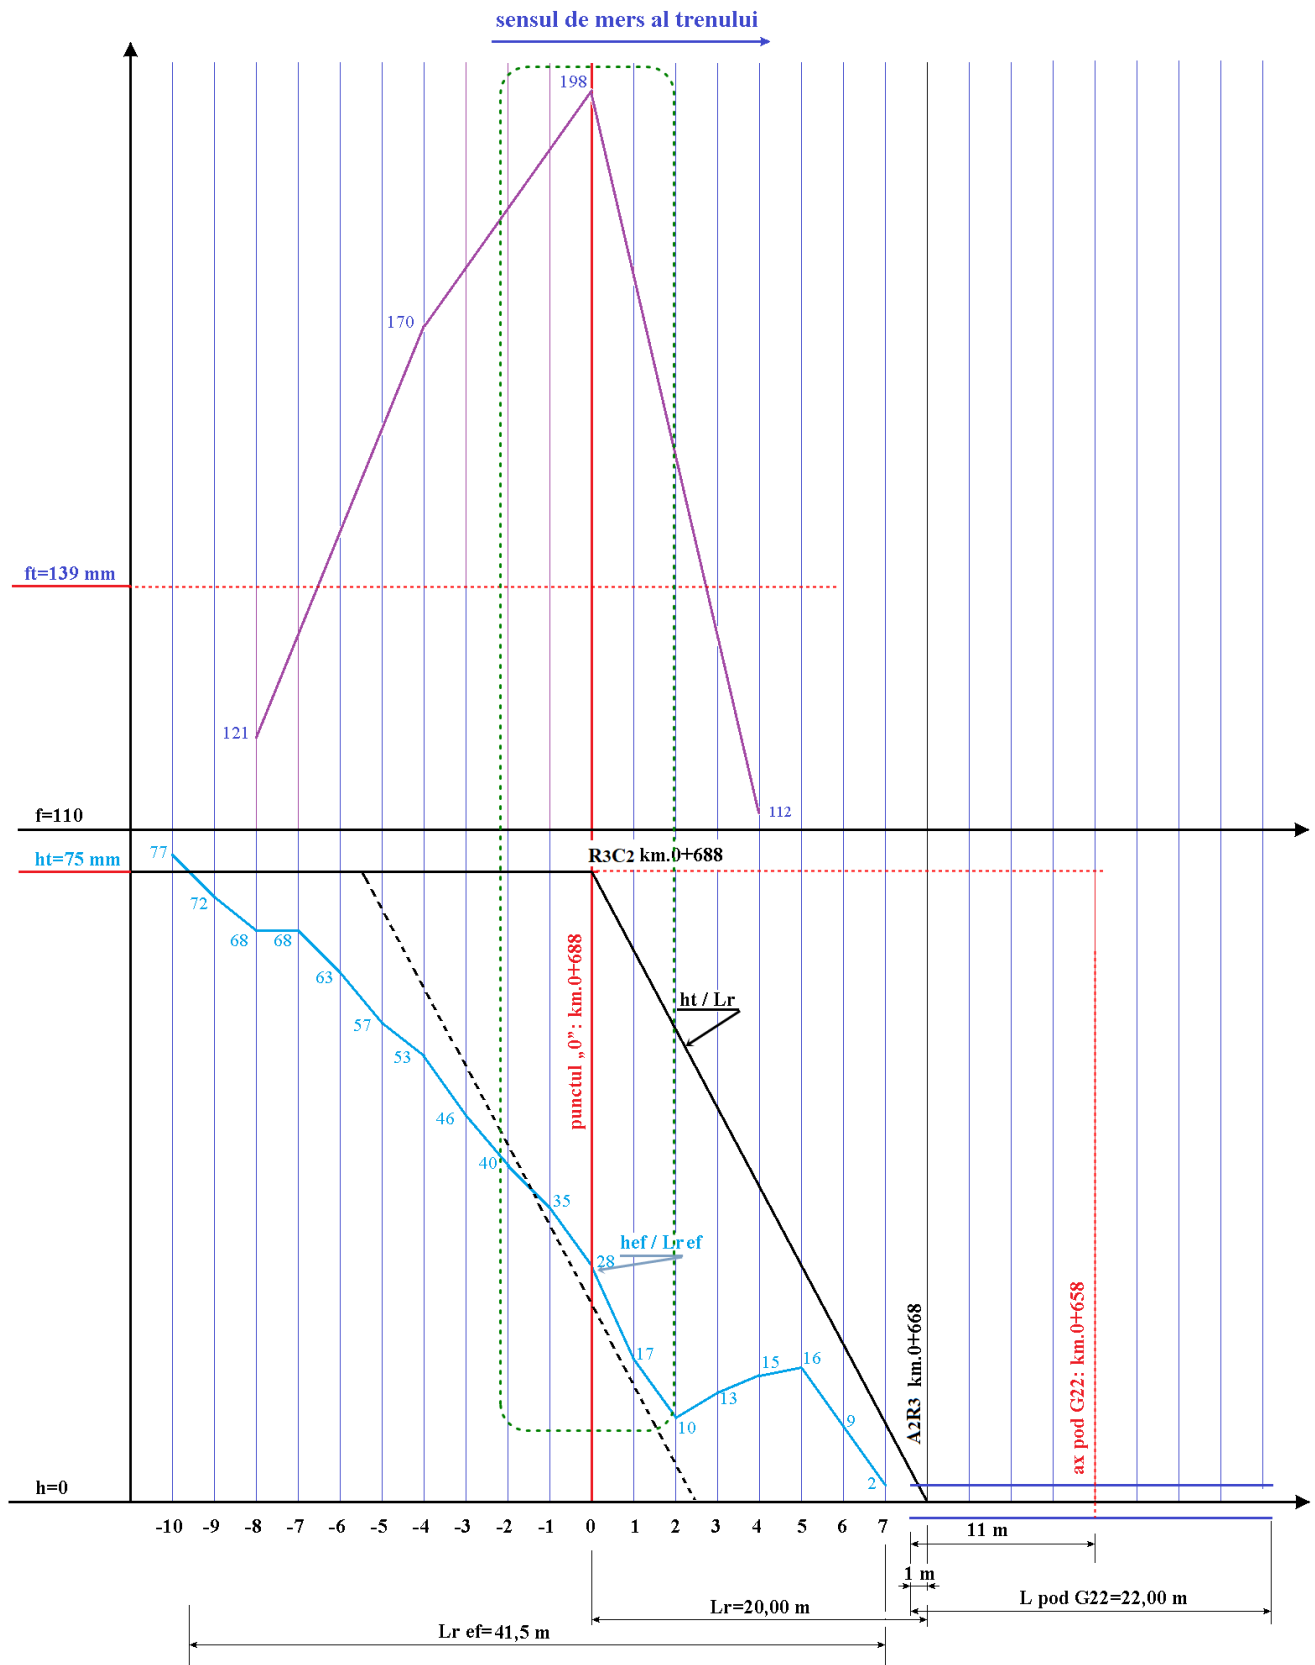
Imaginea 7 : Diagrame de nivel și săgeți

Se menționează faptul că punctul „4” este la o distanță de 10 m de punctul „0”.

Uzurile verticale și orizontale nu depășesc valorile limită prevăzute în tabelul I și tabelul VI din „Prescripții tehnice privind măsurarea uzurilor verticale și laterale a șinelor de cale ferată”.

Deraierea roții atacante nr.1 a vagonului nr. 84535489625-6 s-a produs prin cumularea celor 2 factori, respectiv încărcătura repartizată neuniform în vagon și defectele geometriei curbei cu raza $R_2=360$ m, niciunul dintre aceștia factori, neputând determina singur deraierea.
