AGENȚIA DE INVESTIGARE FERROVIARĂ ROMÂNĂ - AGIFER

## RAPORT DE INVESTIGARE

**privind evenimentul feroviar produs la data de 28.02.2017, între stația Halmeu și halta de mișcare Porumbesti, în circulația trenului de călători nr. 4408, prin deraierea de primul boghiu al automotorului ADH 1421.**

*Raport de investigare ediție finală  
12 februarie 2018*

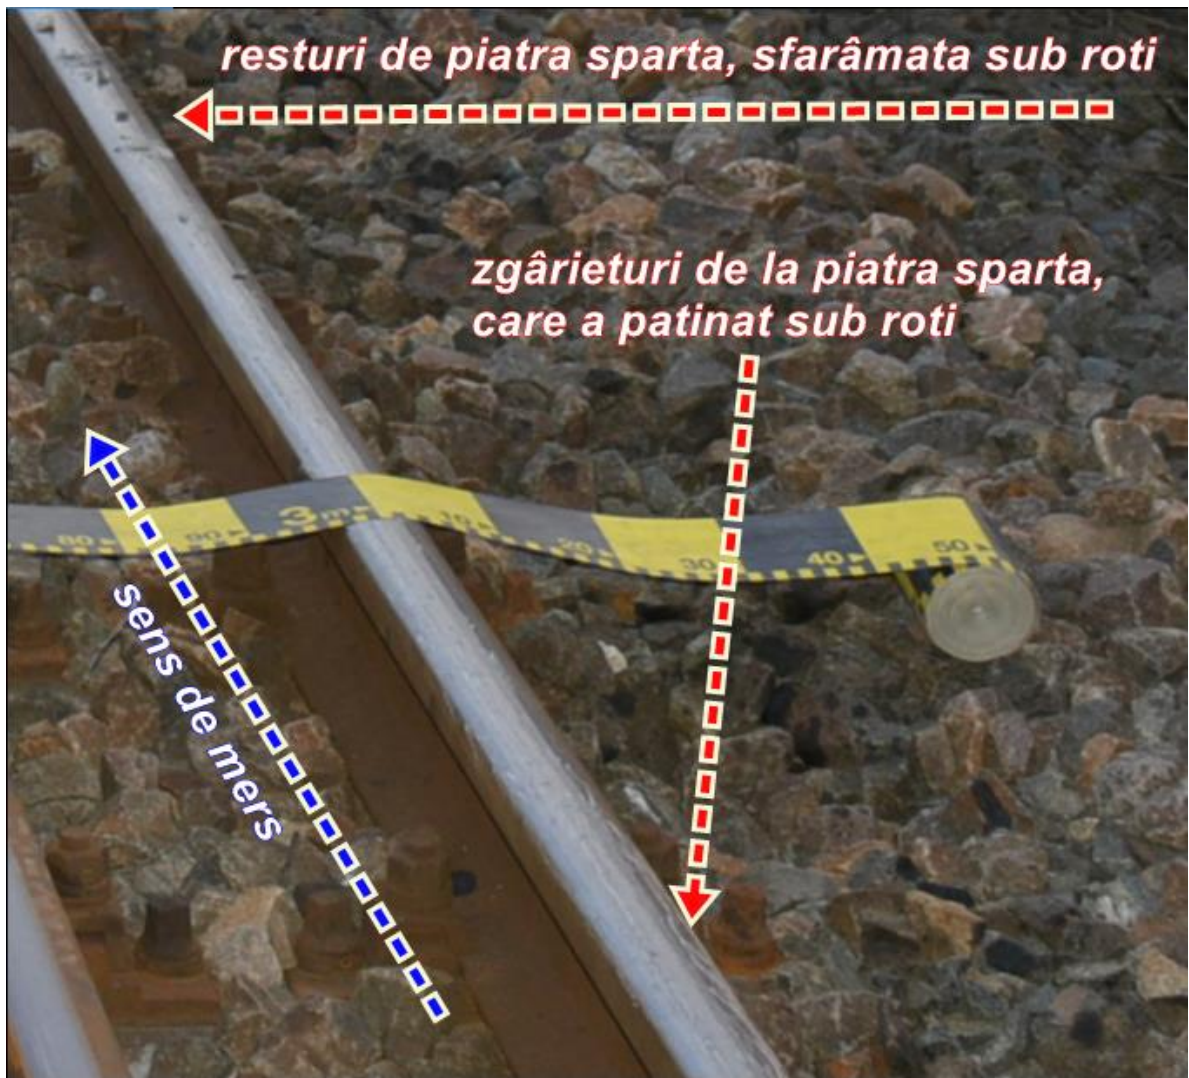
pietre nu au putut fi sfărâmate de trecerea roților peste ele însă au generat pe șină resturi de piatră spartă care a fost sfărâmată de roți și zgârieturi de piatră spartă care a patinat sub roți - **Imaginea 2**

**Imaginea nr. 2** – resturi de piatră spartă care a fost sfărâmată de roți  
zgârieturi făcute de piatră spartă care a patinat sub roți

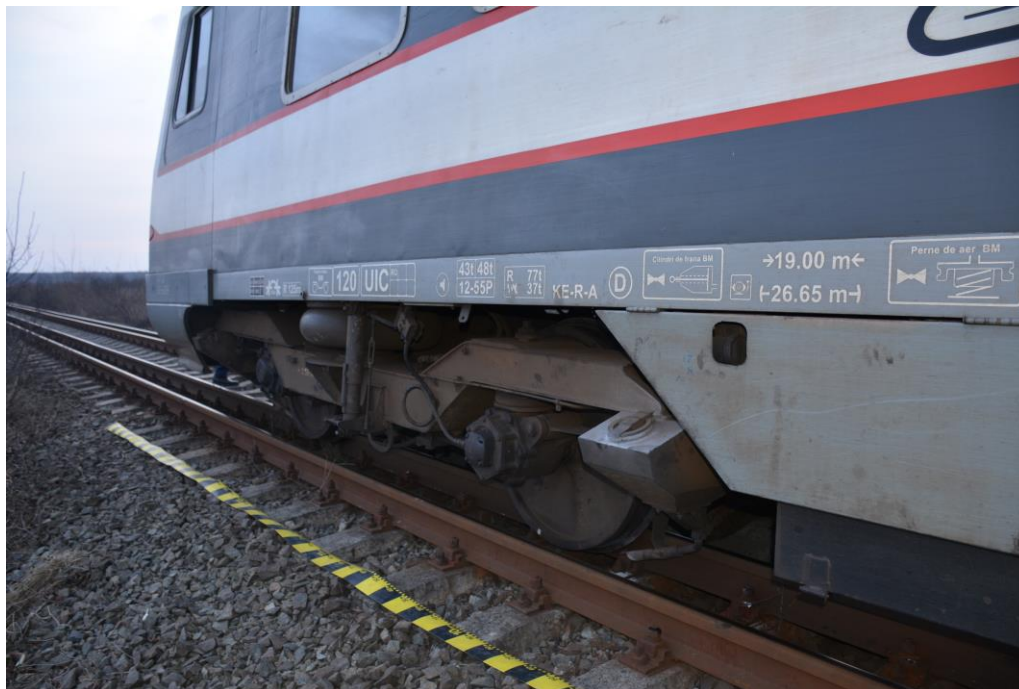
Imediat după angajarea automotorului pe porțiunea de linie pe care erau așezate pietrele, s-a produs căderea în exteriorul căii a primei roți din partea stângă a primului boghiu în sensul de mers, al automotorului ADH 1421. Acest automotor ADH 1421 era alcătuit din 3 vagoane iar vagonul care a deraiat a fost vagonul motor 1461.

**Imaginea nr. 3** – poziția roților deraiate la primul boghiu

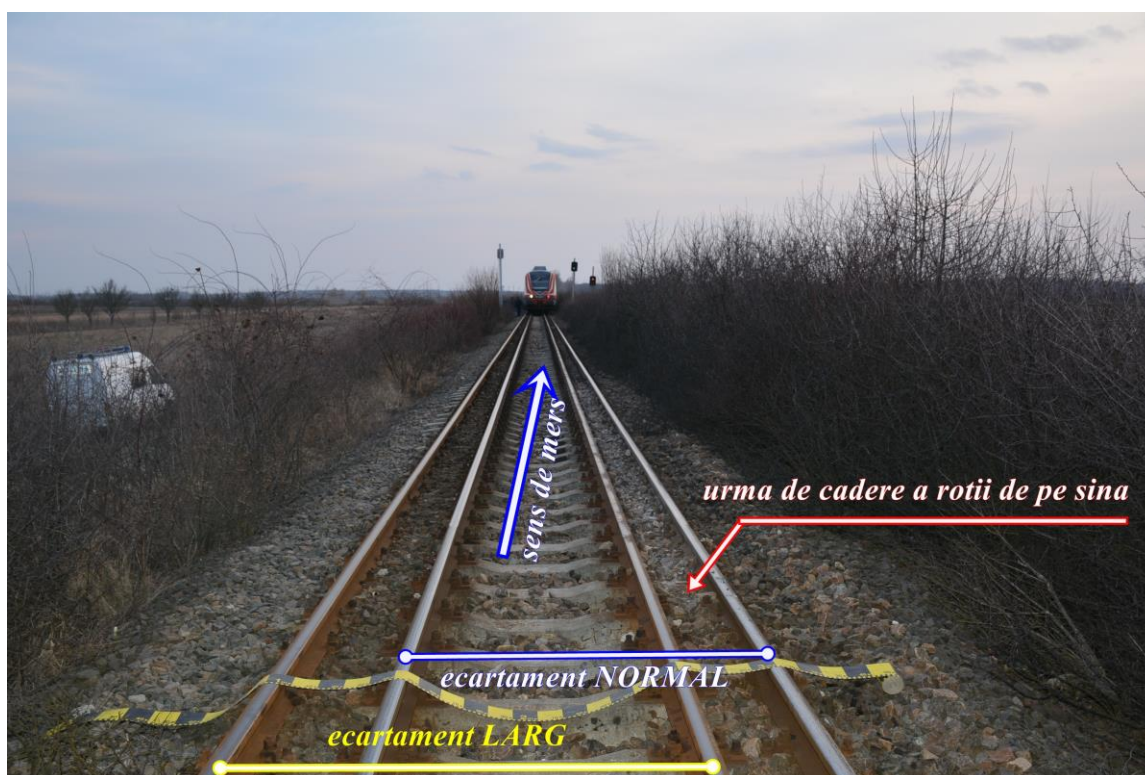
**Imaginea nr. 4 - Locul deraierii automotorului**

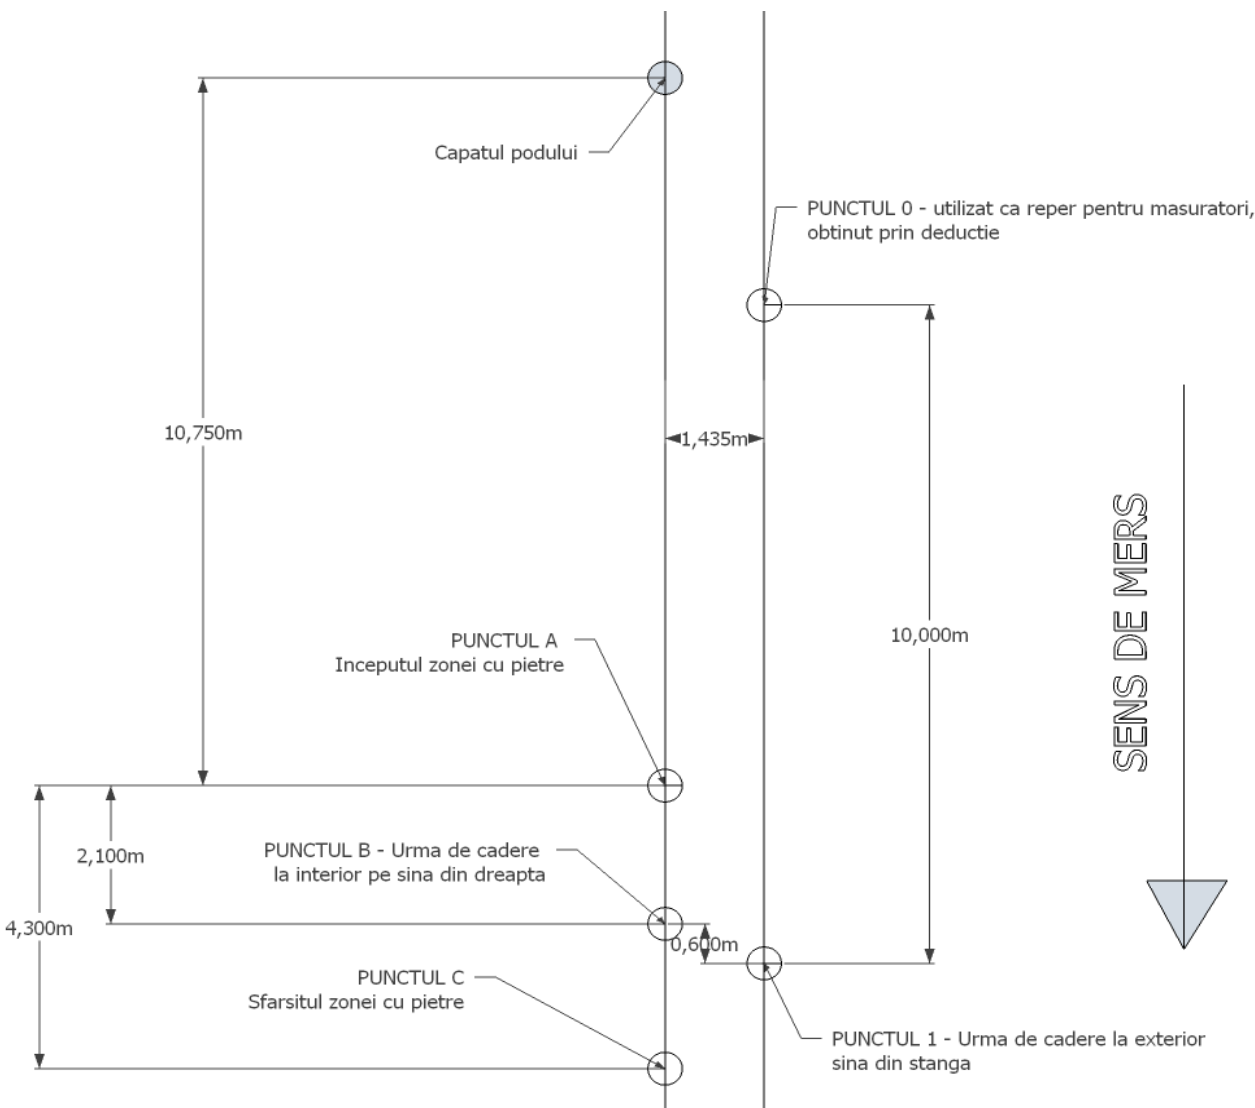
Din analizele efectuate asupra zonei producerii deraierii s-a constatat că pe șina din partea dreaptă, având ca referință sensul de mers al trenului, la o distanță de 10,75 m de la capătul podeșului situat la km. 807+743, se aflau urme specifice de piatră sfărâmată pe suprafața șinei, pe un interval de 4,3 m, interval notat la capete cu PUNCTUL A și PUNCTUL C (**Imaginea nr.6**).

Prima urmă de cădere a roții de pe șină notată PUNCTUL B, a fost observată la interiorul șinei din partea dreaptă sens de mers. Aceasta se afla situată cu 60 cm înainte de o altă urmă de cădere aflată la exteriorul șinei din partea stângă notată PUNCTUL 1 care se afla la km. 807+730. *Urmele de cădere ale roților de pe șine, se aflau în interiorul zonei unde erau așezate pietre pe șină.*

**Imaginea nr. 6 :** Urmele relevante identificate la locul deraierii - reprezentare la scară

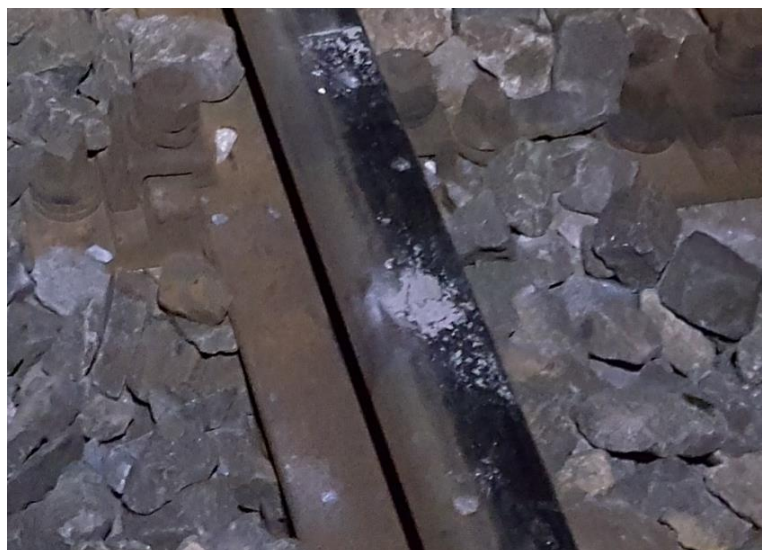
**Imaginea nr. 7 :** resturi de piatră spartă, sfărâmată de roți

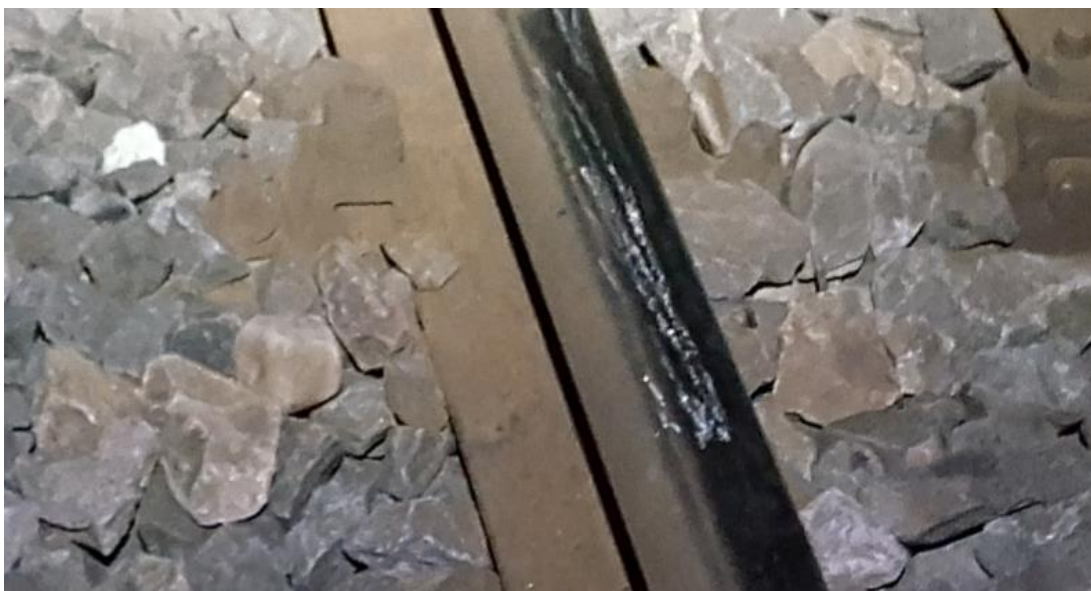
Pe șine au fost identificate urme specifice de pietre așezate pe șină și escaladate de roțile vehiculului. O parte dintre aceste pietre au fost strivite de roți și acestora le corespundeau sfărâmături dispuse pe șină (**Imaginea nr.7**). Alte pietre însă, nu au putut fi strivite de roți din cauză că sarcina pe roată este mică la acest vehicul care circula aproape gol ( respectiv 5,2 t/roată față de 10 t/roată la o locomotivă) și acestea au lăsat zgârieturi specifice pe șină (**Imaginea nr.8**)

**Imaginea nr. 8:** Zgârieturi pe șină provenite de la piatra spartă care a patinat sub roți

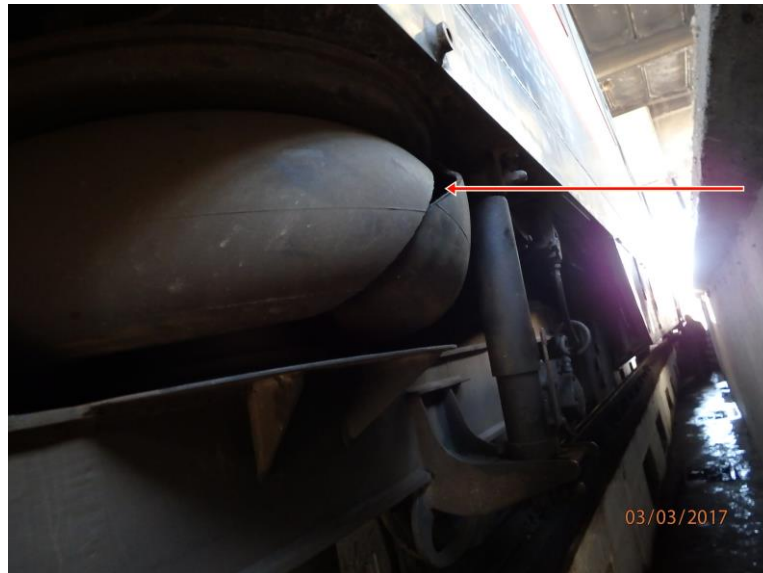
La locul producerii deraierii s-a constatat că era spartă perna de aer, din spate partea dreaptă, de la suspensia vagonului motor 1461 (**Imaginea nr.9**)

Imaginea nr.9 - Perna de aer spartă

Verificările comisiei de investigare de investigare au dus la concluzia că nu se poate identifica vechimea pernelor de aer, nu există o periodicitate de înlocuire preventivă a acestora și pernele sunt înlocuite numai dacă acestea prezintă pierderi excesive de aer sau se sparg.

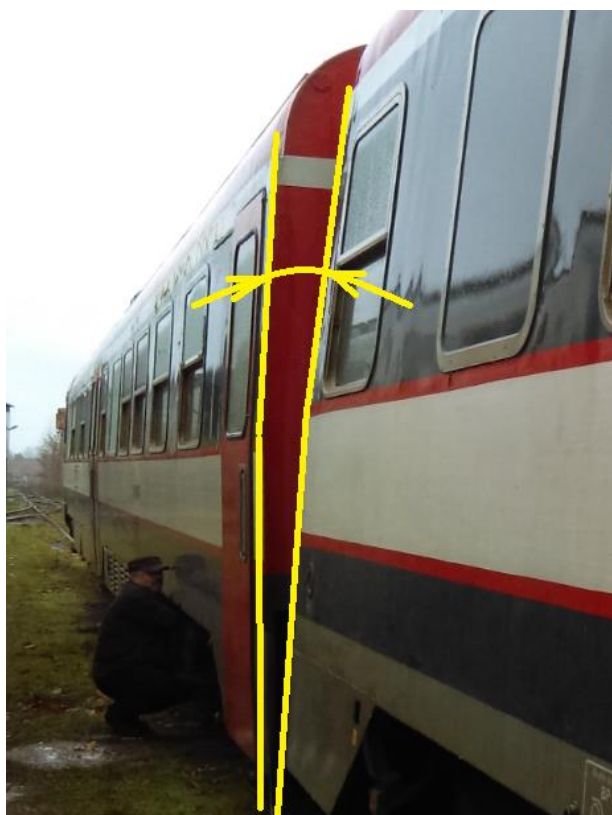
Pentru a identifica modul în care se comportă automotoarele tip ADH 11 în cazul spargerii unei perne de aer, a fost făcută o probă în acest sens. Astfel, la un automotor de tip ADH 11 a fost dezumflată o pernă de aer prin desfacerea conductei de alimentare cu aer. Perna de aer în cauză s-a dezumflat, iar cutia vagonului s-a lăsat în jos până la limitatorul de pe rama boghiului. Celelalte 3 perne de aer au rămas umflate și au susținut în 3 puncte cutia vagonului, însă cutia vagonului s-a înclinat în direcția pernei dezumflate, așa cum reiese din **Imaginea nr. 10**.

Imaginea nr.10 : Vehiculul se înclină spre perna de aer dezumflată

Din această probă, comisia de investigare a tras concluzia că din cauza înclinării cutiei vagonului, centrul de greutate al acestuia se deplasează spre perna dezumflată și *implicit apare o descărcare de sarcină a roților de la boghiul unde pernele de aer sunt în stare corespunzătoare.*

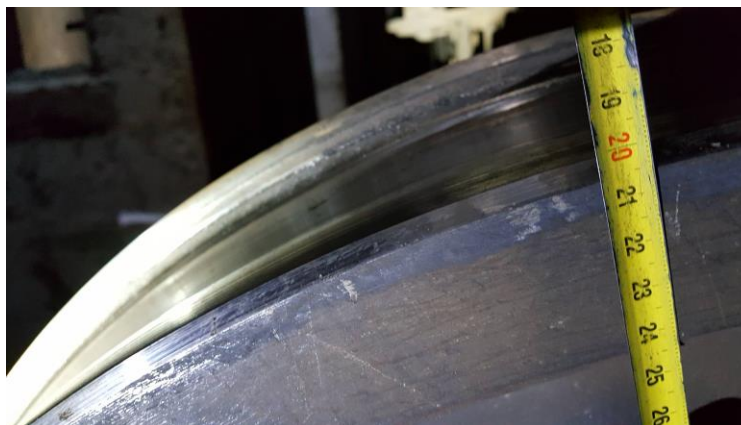
La locul producerii deraierii s-a constatat că au fost deraiate numai primele două osii în direcția de mers de la vagonul motor 1461. Însă la verificările făcute la canal, s-a constatat că a treia roată din dreapta în direcție de mers, prezenta pe suprafața laterală o urmă de frecare pe toată circumferința (**Imaginea nr. 11**), însă nu prezenta lovituri pe suprafața de rulare.

**Imaginea nr. 11** - Urme de frecare pe partea exterioră a roții

Din cele constatate, comisia de investigare concluzionează că a treia roată de pe partea dreaptă, a părăsit suprafața de rulare a șinei și a rulat cu flancul exterior al roții lipit de flancul activ al șinei,

după care a revenit în poziție normală de rulare, situație din care a rezultat urma de frecare menționată. Totodată *comisia de investigare concluzionează că roata corespondentă din stânga a rulat cu buza pe suprafața superioară a șinei din stânga.*

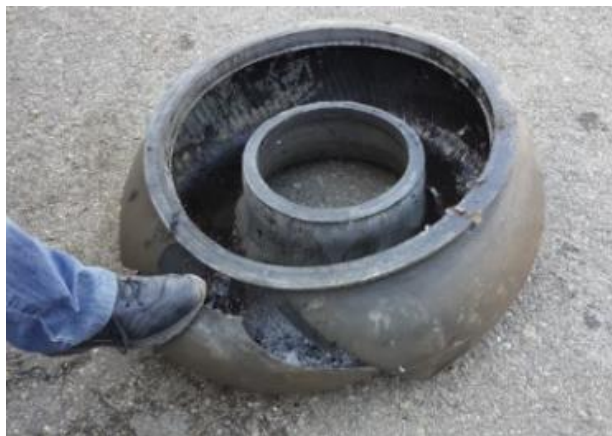
- au mai fost înregistrate în ultimii ani, 6 cazuri de spargere a pernei de aer în timpul mersului la automotoare de tip ADH 11, dar acestea nu s-au soldat cu deraierea vehiculului (**Imaginea nr.12**) ;
- totodată au fost înregistrate în ultimii ani, 5 cazuri de piatră spartă așezată pe șină și trecerea automotoarelor tip ADH 11 peste piatra spartă, fără să se producă deraierea vehiculului;
- situații în care s-a spart perna de aer în circulația automotoarelor de tip ADH 11 și automotoarele au circulat în acest timp peste piatra spartă așezată pe șină, nu au fost înregistrate;

**Imaginea nr.12** – exemplu de pernă de aer spartă

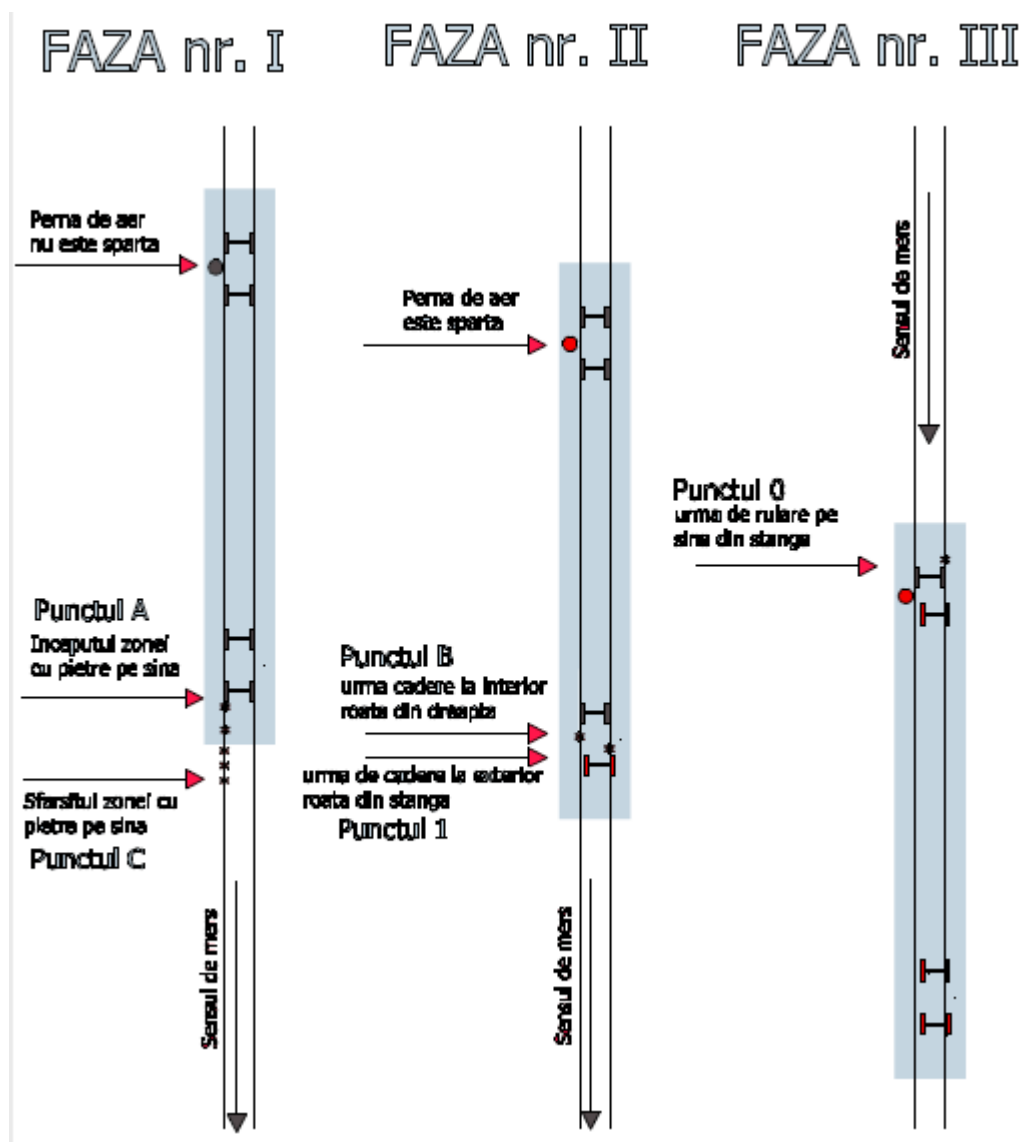
Vagonul a înaintat față de poziția anterioară, perna de aer fiind deja spartă iar osiile nr.1 și nr. 2 rula în stare deraiată. Din cauza solicitărilor dinamice suplimentare produse de circulația în stare deraiată a osiilor din față, pe fondul înclinării cutiei vagonului, în momentul în care roata nr. 3 stânga a ajuns în dreptul *Punctului 0*, s-a produs escaladarea șinei de către această roată și apoi rularea acesteia cu buza pe ciuperca șinei, fapt care a generat urma de rulare pe suprafața șinei din stânga în zona *Punctului 0*, care a fost identificată de comisia de investigare. Concomitent, roata nr.3 dreapta corespundentă, a părăsit suprafața de rulare a șinei și a frecat cu partea ei laterală, flancul interior al șinei, fapt care a generat pe flancul roții urma identificată de către comisia de investigare pe roată. Osia nr.3 a revenit ulterior în poziție normală de rulare, fără ca să se producă rularea acesteia pe terasament sau pe elementele de prindere ale căii.

**Imaginea nr.13** - Fazele producerii deraierii – reprezentare la scară
