AGENȚIA DE INVESTIGARE FERROVIARĂ ROMÂNĂ - AGIFER

RAPORT DE INVESTIGARE

privind accidentul feroviar produs la data de 30.12.2016, pe secția de circulație Beclean pe Someș-Deda, între halta de mișcare Șintereag și stația CFR Beclean pe Someș, în circulația trenului de călători nr.4107, prin deraierea de prima osie a locomotivei EA 188

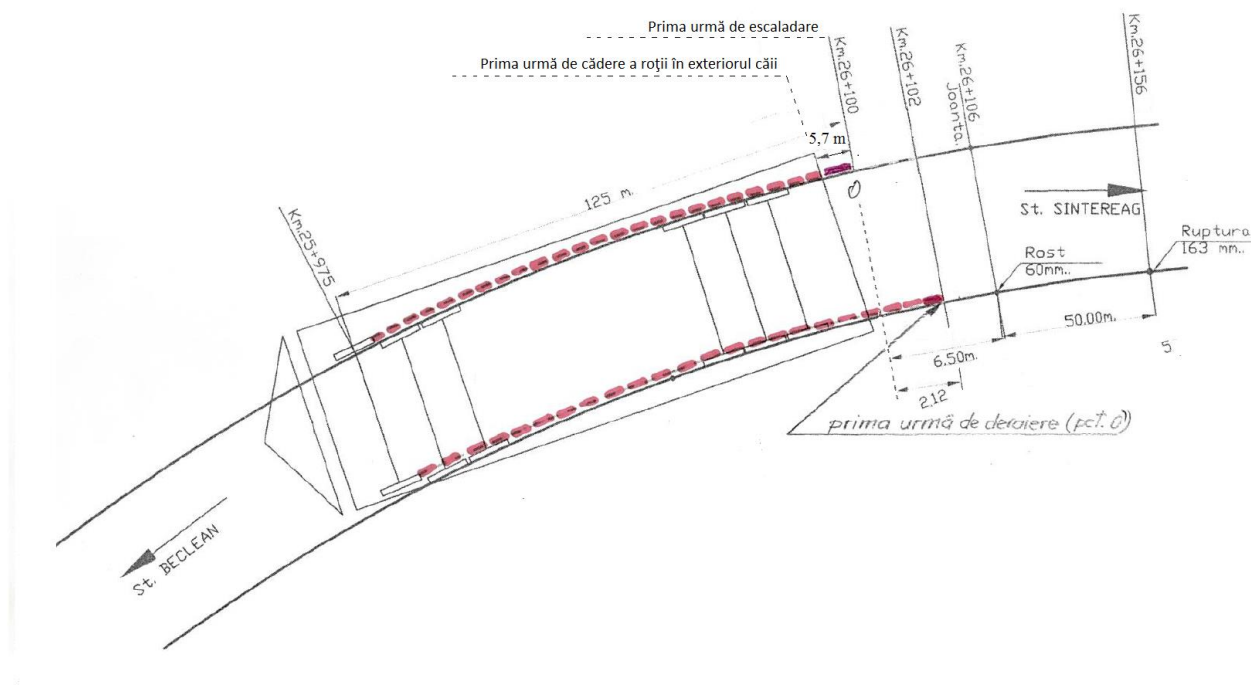
Schița 2 – poziția roților deraiate

Căderea roții din partea stângă a primului boghiu al locomotivei EA 188 se afla la distanța de 2,12 m față de punctul 0, distanță măsurată de la punctul 0 în sens invers de mers al trenului.

Trenul a circulat cu locomotiva deraiată de prima osie, în sensul de mers al trenului, aproximativ 125 m.

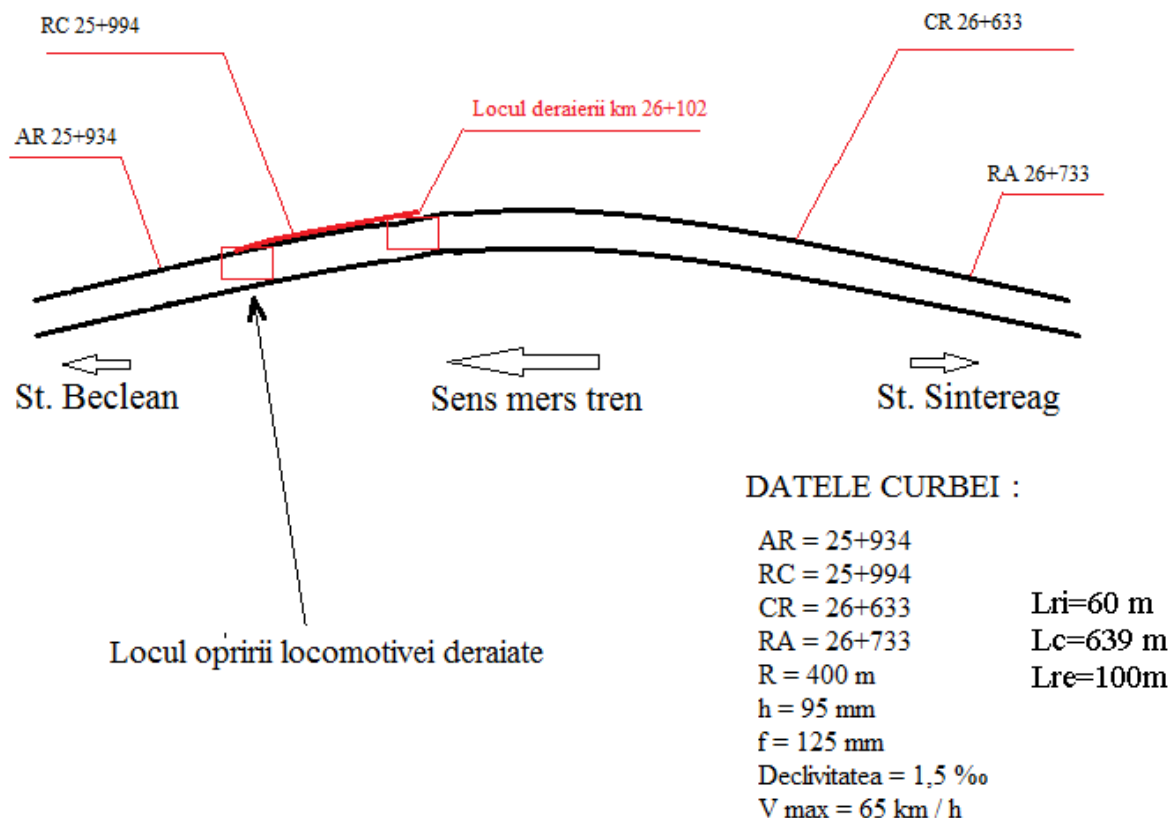
Schița nr.3: Locul deraierii locomotivei

Deraierea s-a produs în curbă, cu deviație stânga față de sensul de mers al trenului, pe curba circulară (cu lungimea $L_c=639$ m), cu raza $R=400$ m și supraînălțarea $h=95$ mm.

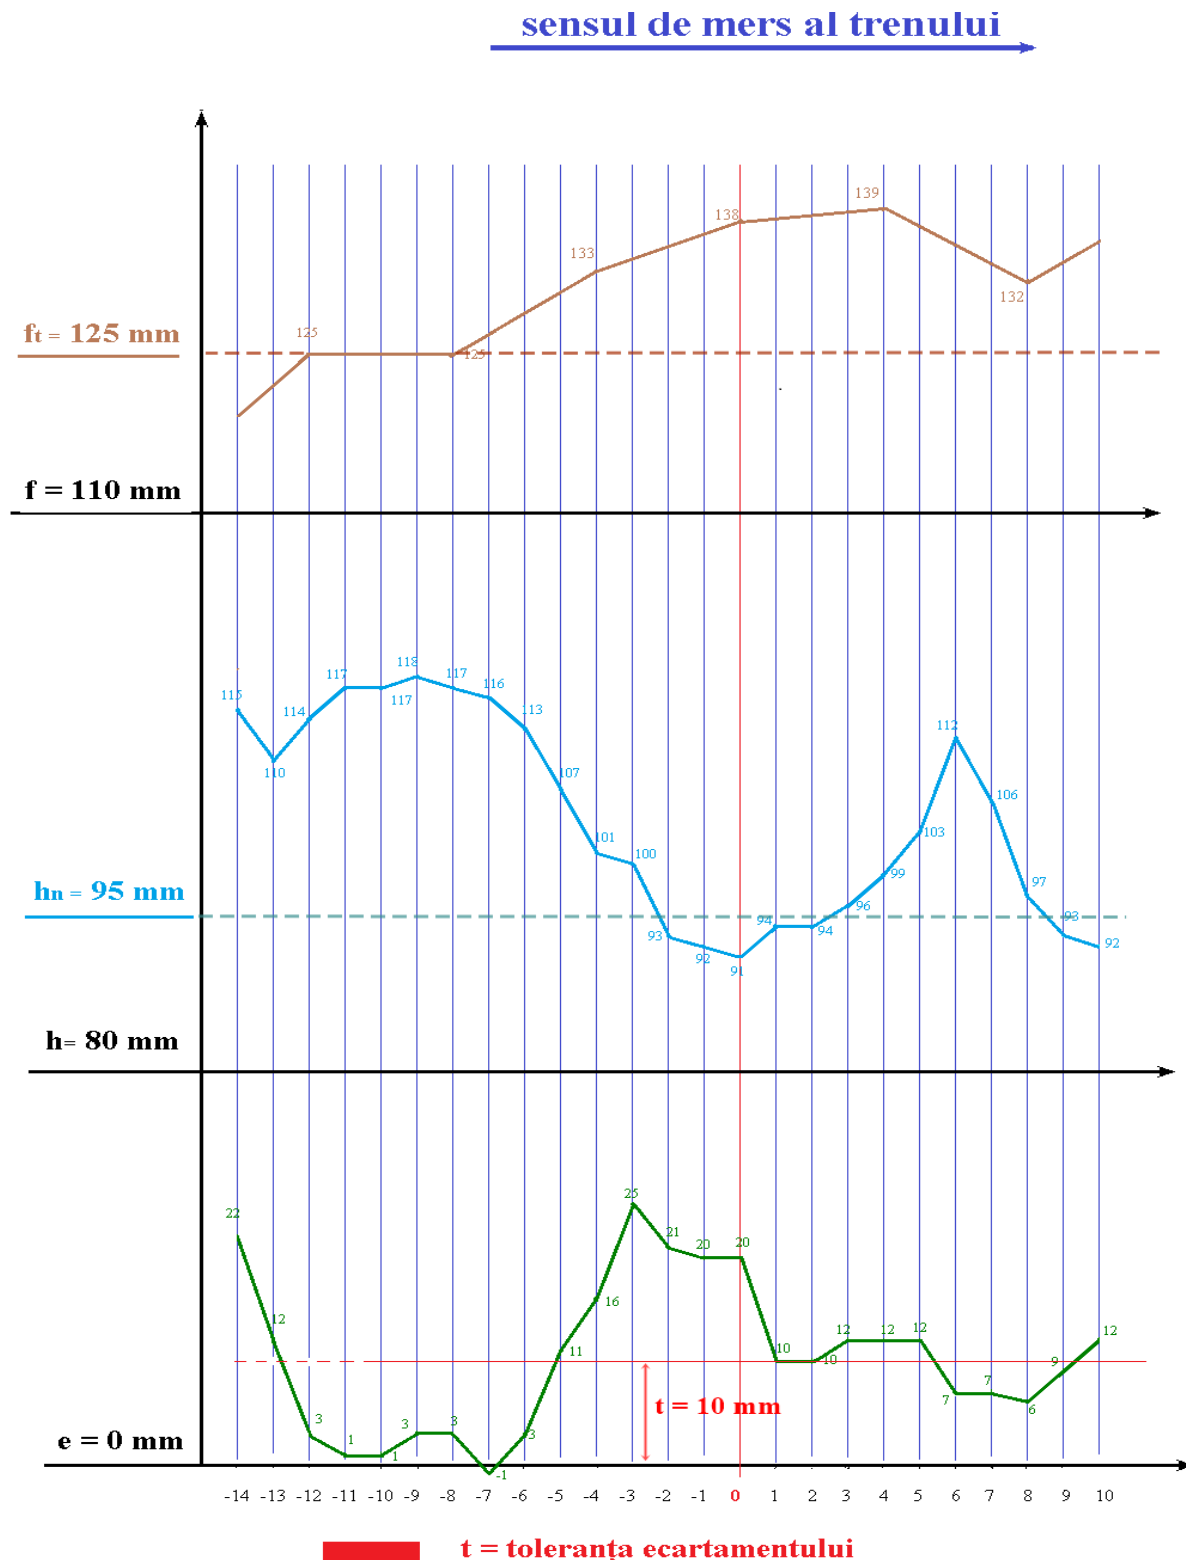
Imaginea nr.5: Diagrama ecartament, nivel și săgeată

punctul „0” în sensul de mers al trenului, în 14 puncte de la punctul „0” în sens invers de mers al trenului și ale săgeților la mijlocul corzii de 20 m, înainte de prima urmă de deraiere.

În zona premergătoare punctului „0” a fost analizată starea a 30 de traverse consecutive, constatându-se că un număr de 9 traverse erau necorespunzătoare.

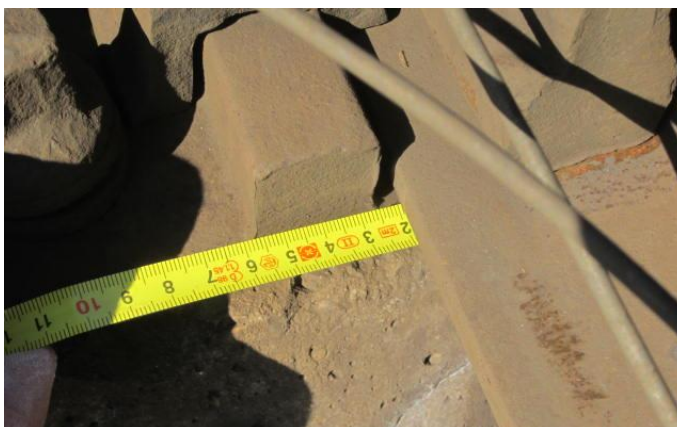
Foto nr.4: *Uzură placă*

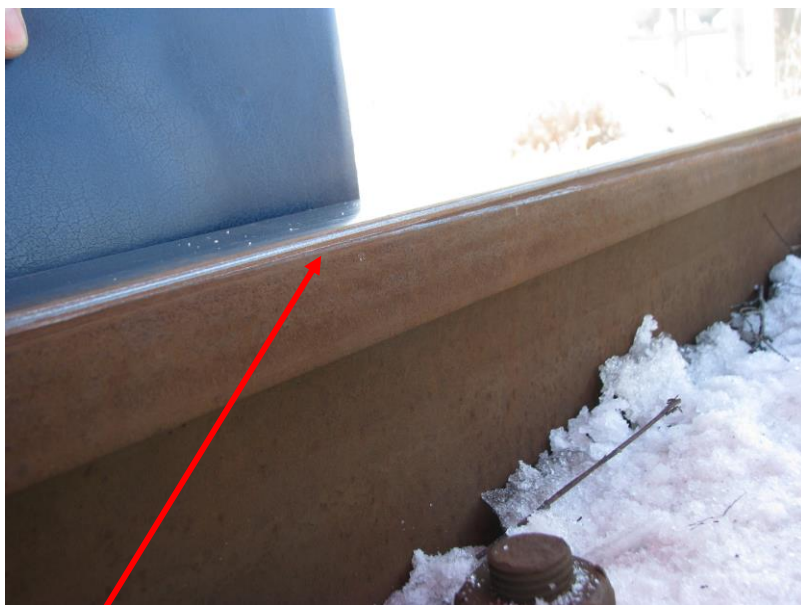
Prima urmă de deraiere s-a constatat pe flancul interior al șinei din stânga când roata din partea stângă a primei osii a locomotivei a căzut între firele căii, roată ce rula pe firul interior al curbei;

Foto nr. 5: Prima urmă de deraiere (punctul 0') aflată pe flancul activ al șinei din stânga

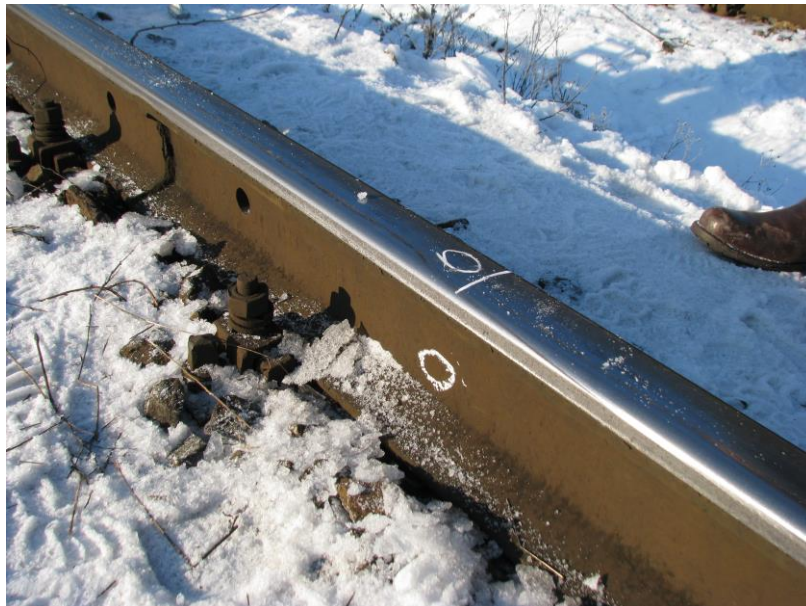
La o distanță de 2,12 metri de punctul 0’, pe șina din partea dreaptă se observa o urmă de escaladare a buzei bandajului roții din partea dreaptă (punctul 0), buza bandajului roții a circulat pe ciuperca șinei o distanță de 5,7 metri. (Foto nr.6)

Foto nr.6: Urma de escaladare (punctul 0) a șinei din dreapta de către buza bandajului roții din dreapta a primei osii

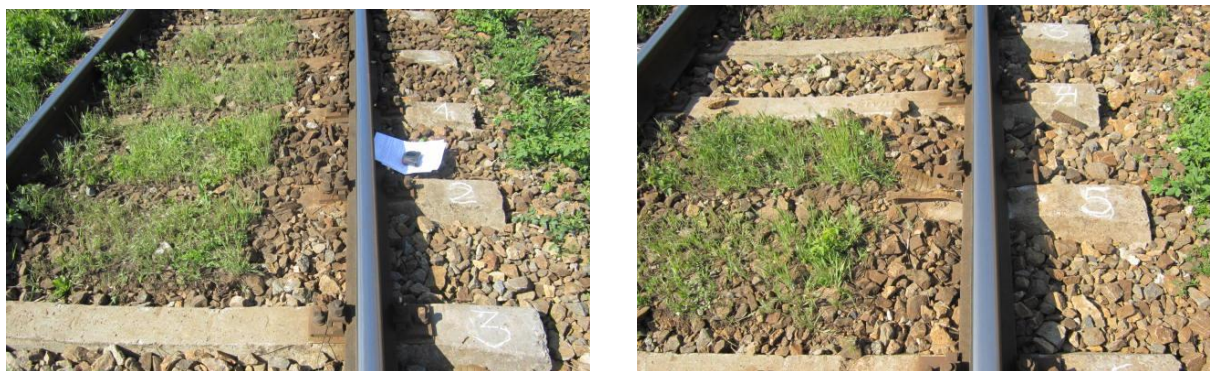
Foto nr.7: Traverses înlocuite după deraiere
