AGENȚIA DE INVESTIGARE FERROVIARĂ ROMÂNĂ - AGIFER

RAPORT DE INVESTIGARE

al accidentului feroviar produs la data de 28.03.2017, pe raza de activitate a Sucursalei Regionale Căi Ferate Craiova, pe linia 4 primiri-expedieri a haltei de mișcare Ciolpani, în circulația trenului de marfă nr.30559-2 aparținând Deutsche Bahn Cargo România SRL

EDIȚIE FINALĂ
13 DECEMBRIE 2017

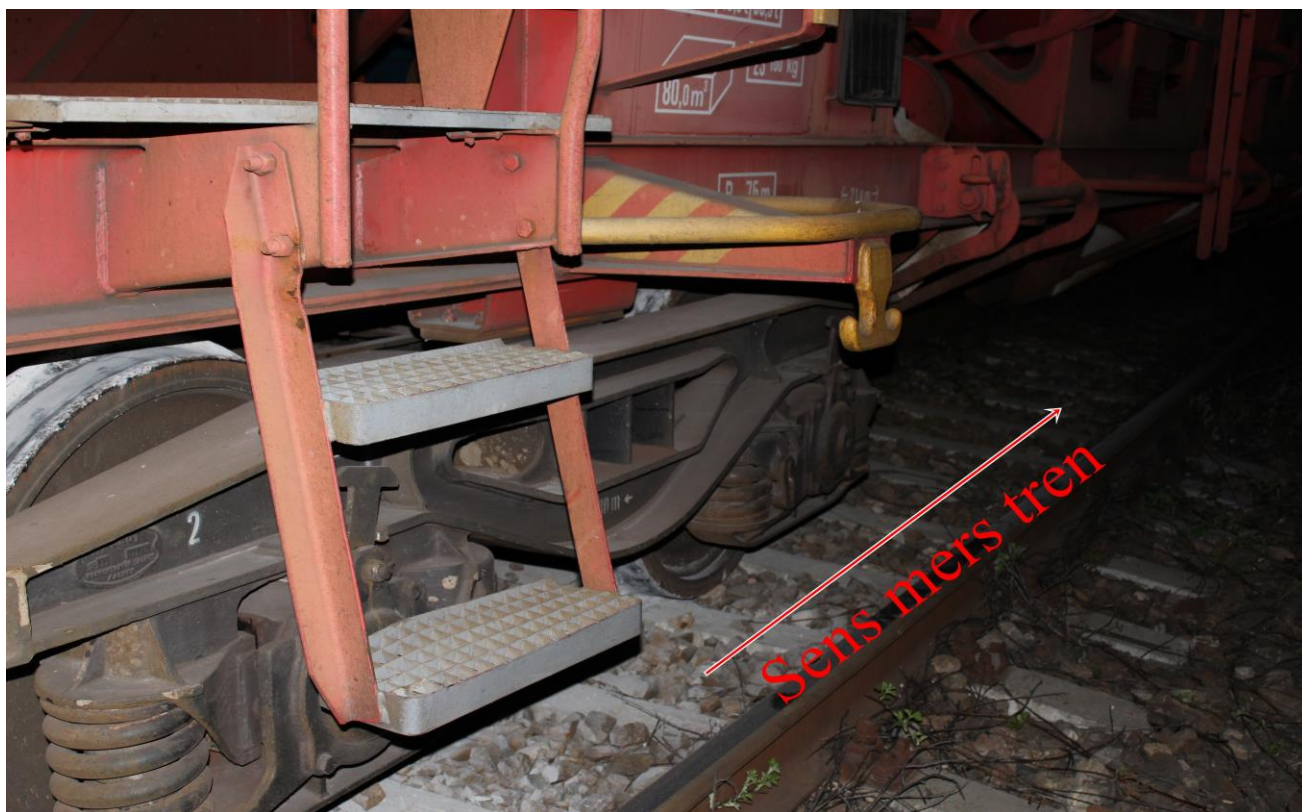
Cauza directă a producerii accidentului feroviar o constituie căderea între firele căii a roților din partea dreaptă ale celui de-al doilea boghiu de la al treilea vagon din compunerea trenului, pe linia 4 primiri-expedieri a haltei de mișcare Ciolpani. Acest lucru s-a produs în condițiile creșterii valorii ecartamentului căii peste toleranțele admise, ca urmare a deplasării laterale a șinei de pe firul exterior al curbei sub acțiunea forțelor dinamice transmise căii de către materialul rulant în mișcare.

Foto 2: boghiu deraiat vagon 33530823183-6

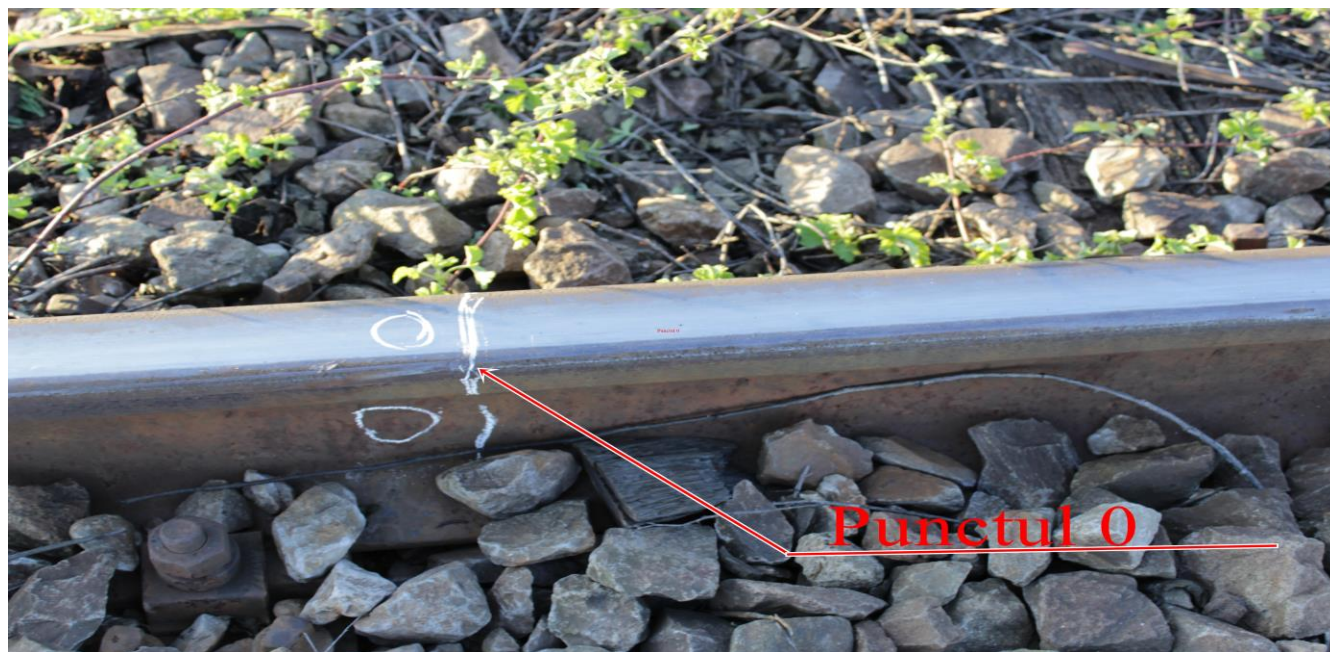
Prima urmă de deraiere a fost constatată la 3630mm de călcâiul schimbătorului de cale numărul 10, în abatere, pe firul drept în sensul de mers al trenului, spre interiorul căii și reprezenta traiectoria primei roți din partea dreaptă a celui de-al doilea boghiu al vagonului numărul 33530823183-6, fiind urmată, ca o consecință a primei deraieri, de o doua urmă de deraiere, pe firul stâng, la 4800mm de călcâiul schimbătorului nr. 10, reprezentând traiectoria roții din partea stângă, corespondentă primei roți deraiate, spre exteriorul căii.

Punctul în care a fost identificată prima urmă de deraiere, pe firul drept, a fost notat cu "0".

Foto3: punctul 0

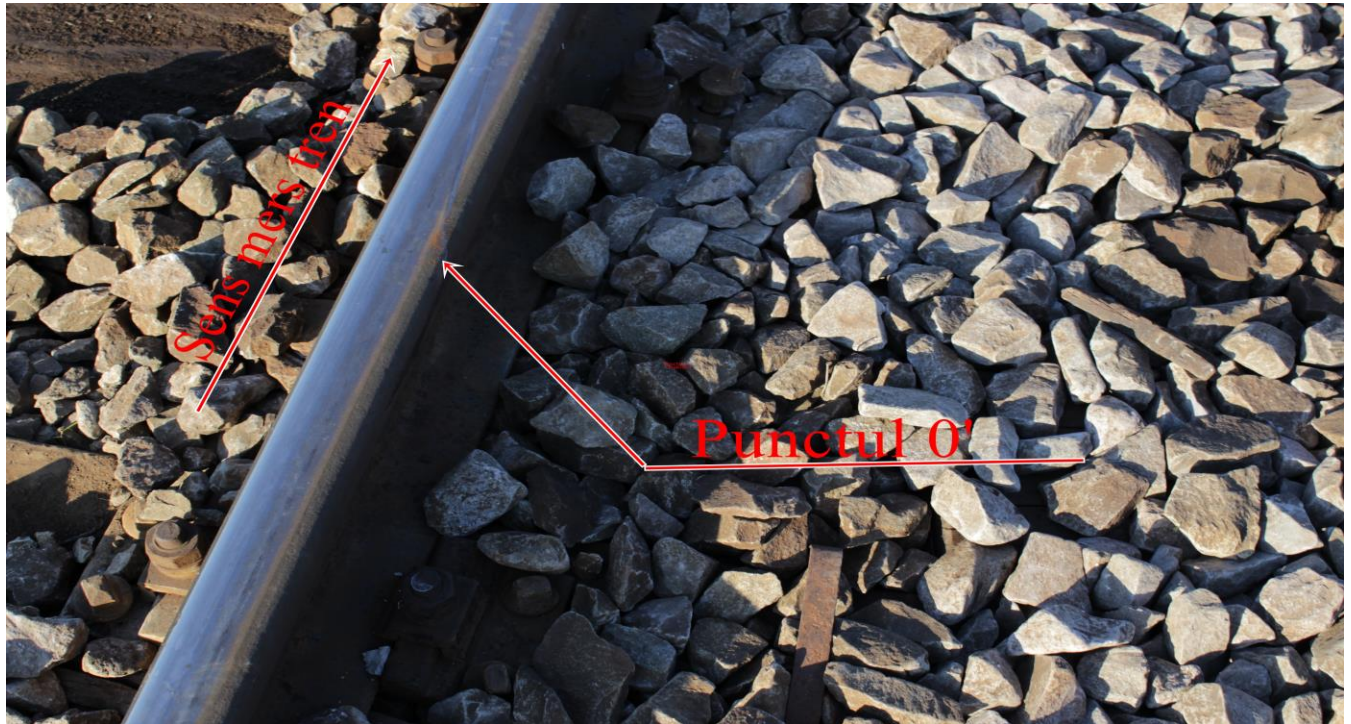
Din acest punct roata începe să părăsească ciuperca șinei spre interiorul căii, parcurge 600mm și cade între cele două fire, fiind urmată de cea de-a doua roată din partea dreaptă a boghiului. Pe partea opusă, roata corespondentă rulează normal încă 1170mm, după care escaladează ciuperca șinei în

punctul notat cu 0', parcurge 430mm pe aceasta și cade în exteriorul căii, fiind de asemenea urmată de cea de-a doua roată din stânga a boghiului.

Foto 4: punctul 0'

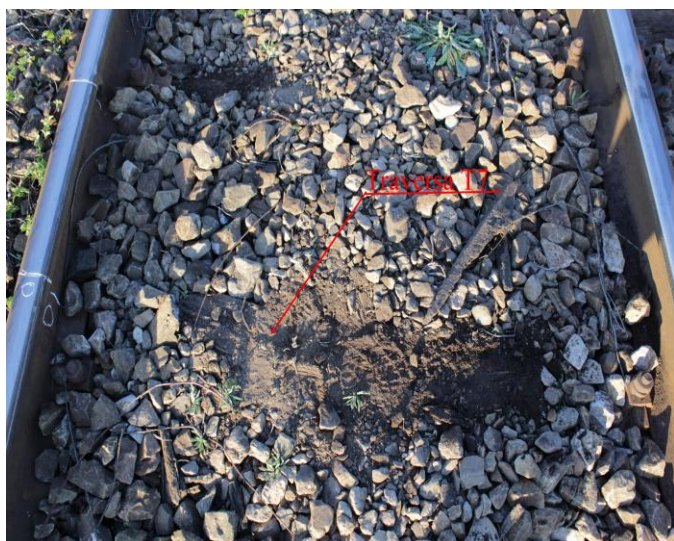
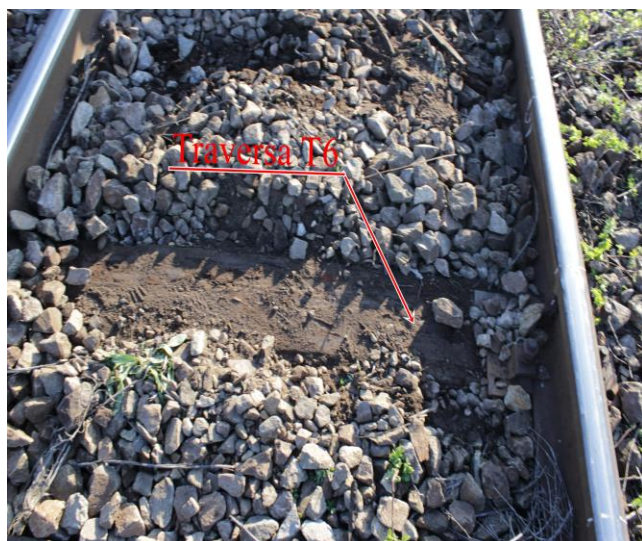
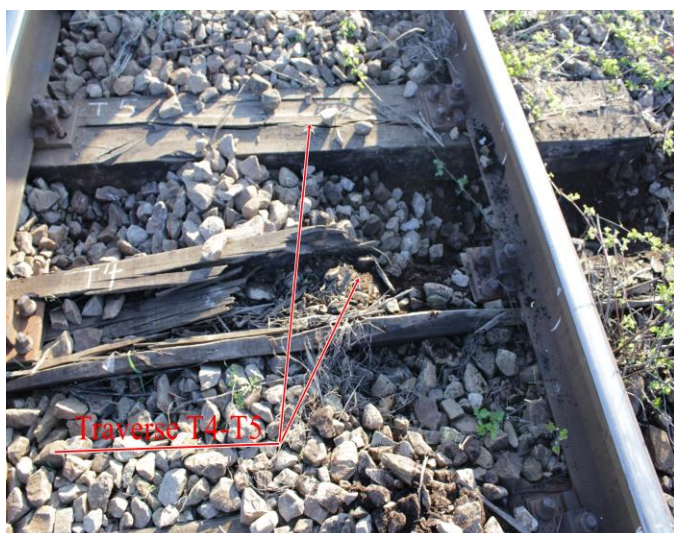
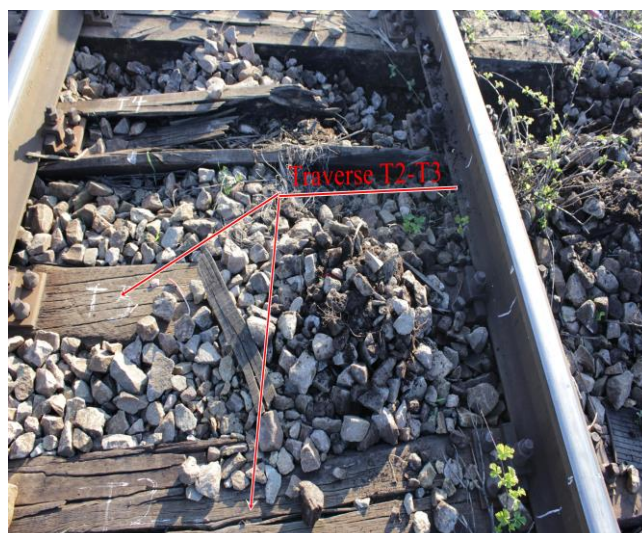
- traversele T₁-T₃ – în stare generală bună, prindere completă;
- traversa T₄- putredă, nu asigura prinderea;
- traversa T₅- cu crăpături longitudinale, asigura prinderea în proporție de 75%;
- traversa T₆- parțial putredă, prinderea nu era asigurată pe partea dreaptă în sensul de mers al trenului, iar pe partea stângă era asigurată cu 2 tirfoane;
- traversa T₇- putredă, nu asigura prinderea;
- traversele T₈-T₉- în stare bună, asigurau prinderea;
- traversa T₁₀ – putredă, nu asigura prinderea.

Punctul 0 se regăsea în dreptul traversei T₇.

Foto 5,6,7,8: traversele T2-T7

În urma verificărilor efectuate pe zona producerii accidentului, s-a constatat un număr de 5 traverse de lemn normale necorespunzătoare sau cu unele defecte care împiedicau o funcționare eficientă a acestora, starea acestora influențând direct căderea roții în interiorul căii.

Defectele pe care le aveau aceste traverse se încadrau în tipurile de defecte care, în conformitate cu prevederile art.25, alin.(2) și alin.(4) din *Instrucția de norme și toleranțe pentru construcția și întreținerea căii - linii cu ecartament normal* - nr.314/1989, impuneau înlocuirea acestora.

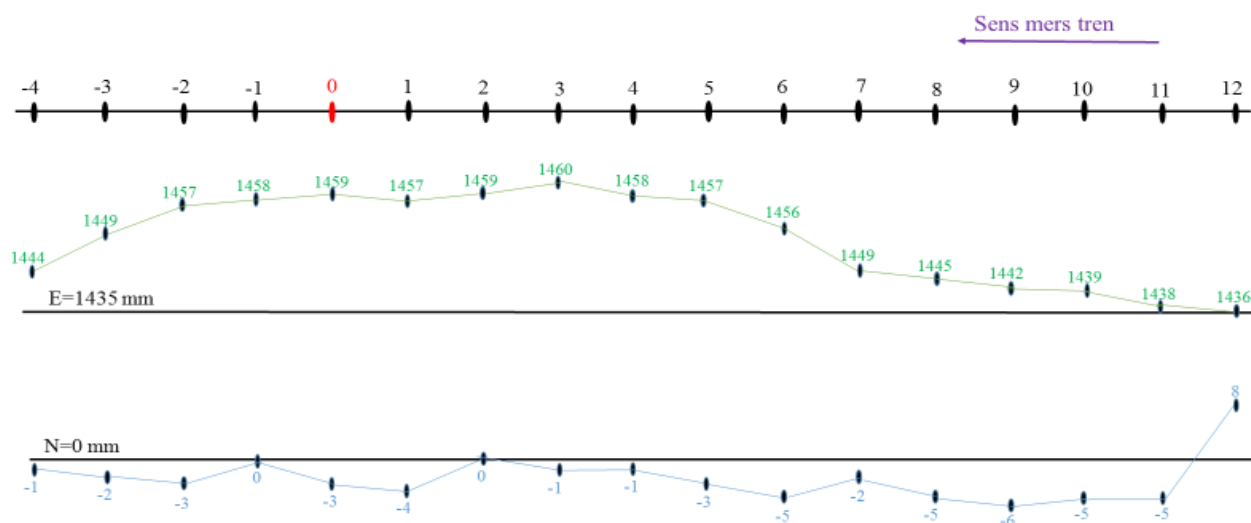
Din punctul 0, în sens invers circulației trenului, s-au pichetat 14 puncte, din 0,5 în 0,5m, numerotate de la 1 la 14 iar din punctul 0 în sensul circulației trenului s-au pichetat 5 puncte numerotate de -1 la -5. În aceste puncte s-au efectuat măsurători în regim static cu tiparul de măsurat calea aparținând Secției L2 Roșiori la E/N, reprezentarea grafică a acestora fiind următoarea:

Figura 6: diagrama E/N pe zona accidentului

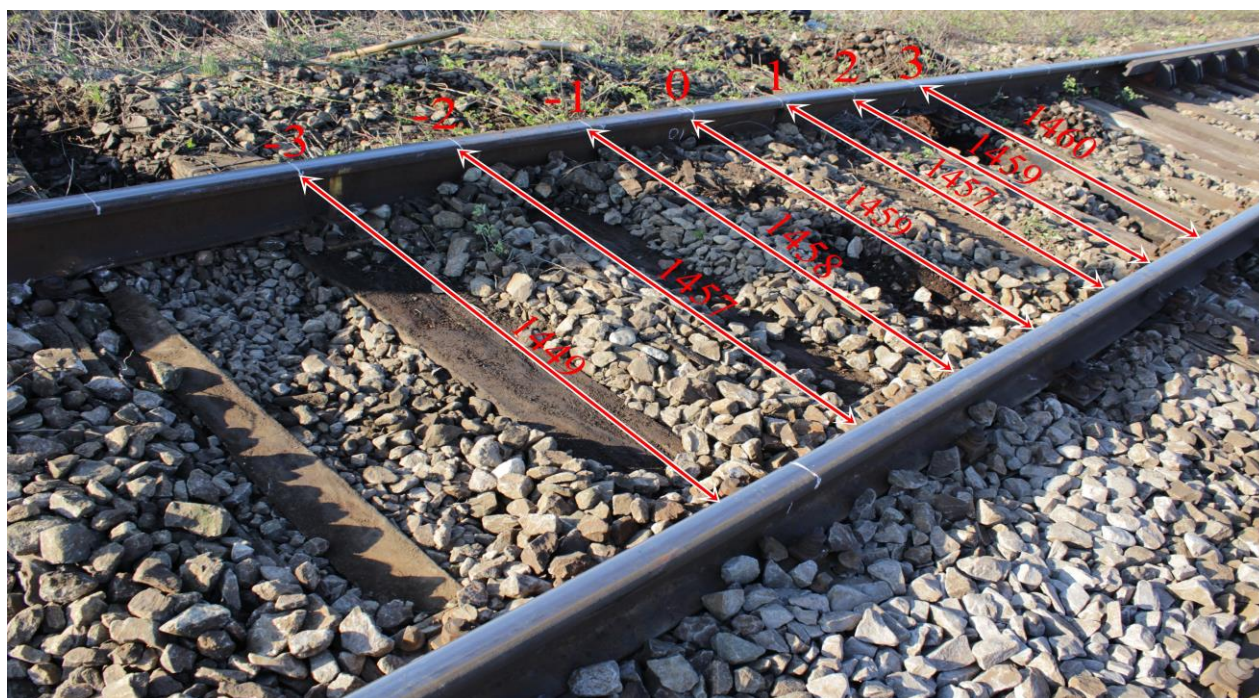
Foto 9: valorile ecartermentului în punctele -3÷3

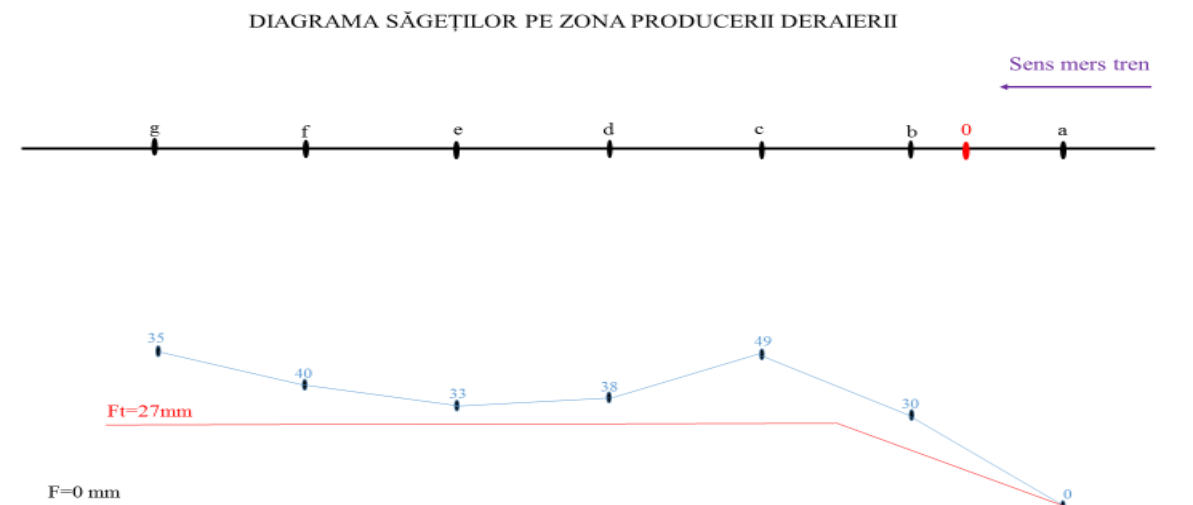
Figura 7: diagrama săgeților pe zona accidentului

Având în vedere că deraierea a avut loc în cuprinsul curbei, pe curba de racordare L_{r1} , comisia a concluzionat că depășirile în puncte ale toleranțelor admise la săgeți, așa cum reies din I 314/1989, Cap. I, Art.7, pct. B puteau fi influențate de supralărgirea căii sub sarcină, dată de căderea roților din dreapta în interiorul căii.

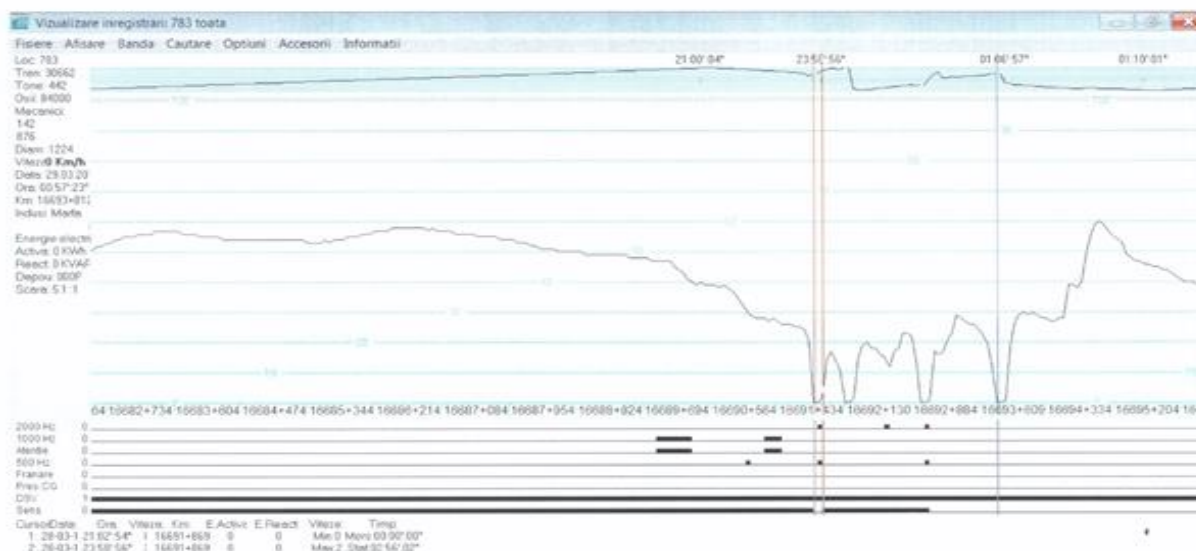
- trenul a trecut de semnalul prevestitor al haltei de mișcare Ciolpani având viteza de 47km/h, pe diagramă se poate observa influența inductorului de cale de 1000Hz;
- trenul a redus treptat viteza și după o distanță de 1392m a trecut de semnalul de intrare al haltei de mișcare, pe diagramă s-a putut de asemenea observa influența inductorului de cale de 1000Hz și ajunge la viteza de 28km/h;

- viteza trenului a scăzut în continuare lent de la 28km/h la 24km/h pe o distanță de 522m urmată de o scădere mai accentuată a acesteia, de la 24km/h la 0km/h pe o distanță de 87m.

Figura 8: diagrama IVMS cu vitezele trenului înainte de producerea accidentului

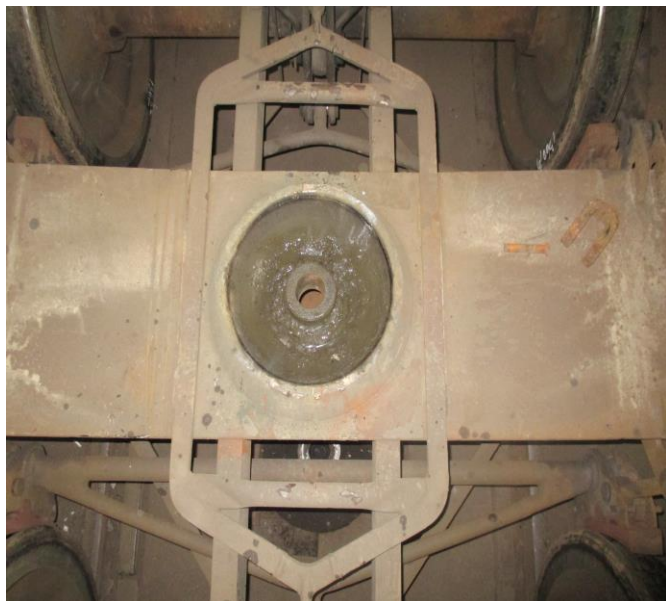
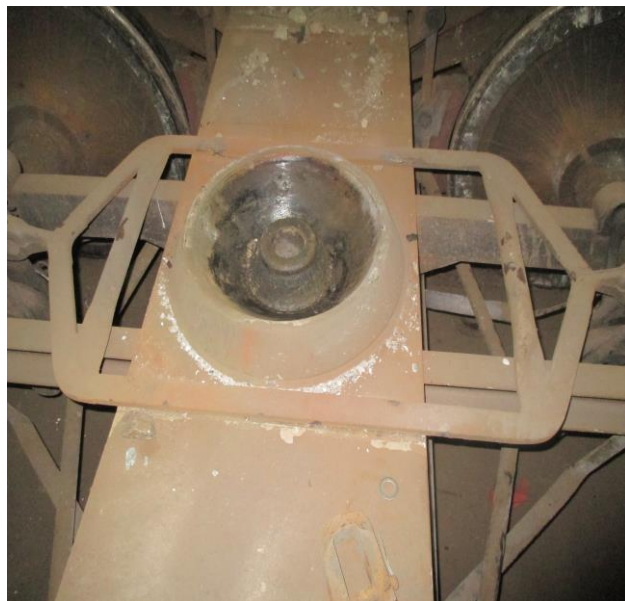
- verificarea stării tehnice a crapodinei vagonului;
În urma verificărilor efectuate s-au constatat următoarele:
- la ambele boghiuri ale vagonului- garniturile de poliamidă lipsă.

Foto 10,11: garnitura de poliamidă lipsă la boghiul nr. 2

Lipsa garniturilor de poliamidă la crapodinele vagonului se încadrează ca defect neadmis conform prevederilor pct. 2.4.4., lit.h) din Norma tehnică feroviară "Vehicule de cale ferată. Prescripții tehnice pentru repararea cadrelor de boghiuri ce echipează vagoanele de marfă și călători nr. 81-005:2006".

- lipsa garniturii de poliamidă dintre boghiul nr. II și cutia vagonului care a condus la o înscrisiere defectuoasă a vagonului în curbă și implicit la o creștere a forței de ghidare aplicate asupra unei suprastructuri a căii slăbite

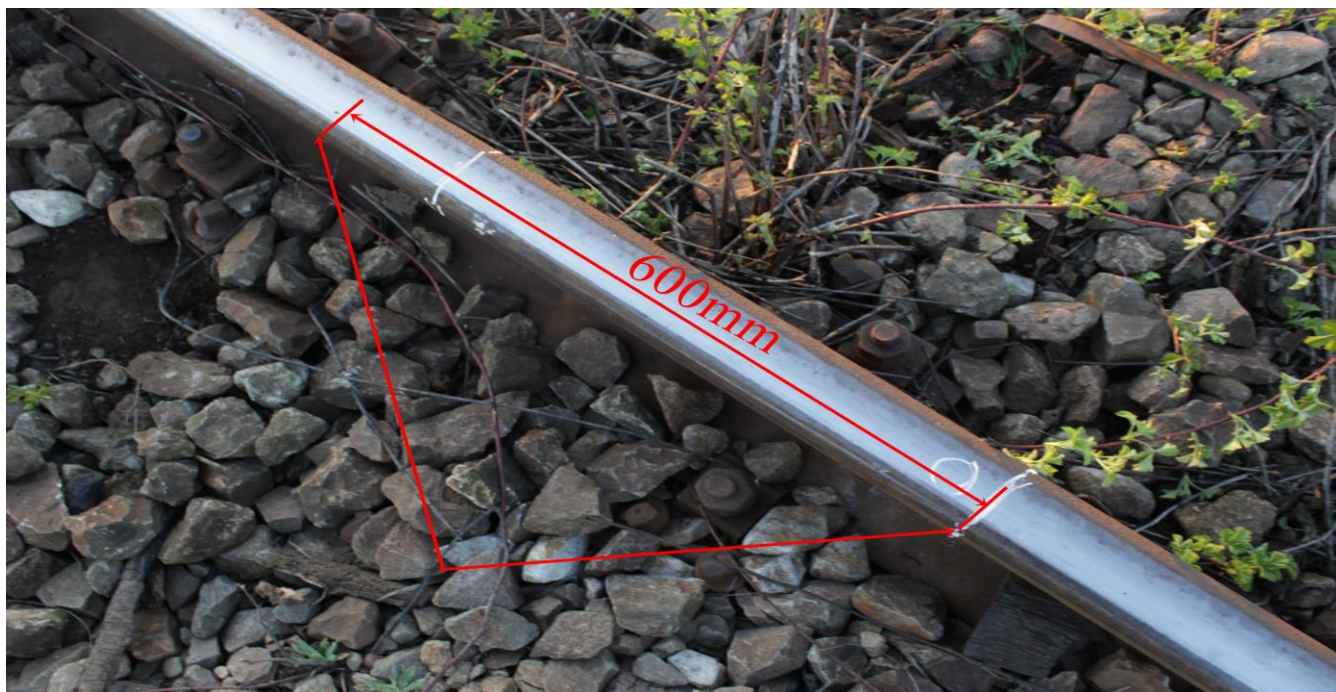
La înscrierea în curba cu deviație stânga în sensul de mers al trenului situată între km 58+876 la km 58+959, pe curba de racordare L_{r2} , roțile din partea dreaptă ale boghiului nr. II al vagonului nr. 33530823183-6, aflat al treilea în compunerea trenului, au început să părăsească suprafața activă a ciupercii șinei la km 58+955,37, au parcurs 600mm și au căzut în interiorul căii. În această zonă s-au constatat 4 traverse de lemn consecutive, putrede sau cu probleme în asigurarea prinderii placă-traversă, care au permis, sub influența forțelor dinamice dezvoltate de trecerea materialului rulant, deplasarea cadrului șină-placă metalică spre exteriorul căii și în consecință depășirea sub sarcină a toleranțelor admise la ecartamentul nominal al căii.

Foto 12: urma buzei bandajului roții dreapta la părăsirea ciupercii șinei

Acest pierdere a stabilității căii, amplificată și de o înscriere necorespunzătoare a boghiului II în curbă a provocat o traiectorie a direcției de deplasare a roților spre interiorul căii. Înscrierea necorespunzătoare a boghiului II al vagonului în curbă a fost cauzată de o rigidizare a ansamblului cutie vagon-boghiu, dată de lipsa garniturii de poliamidă dintre crapodinele vagonului și implicit de creșterea forței de ghidare.

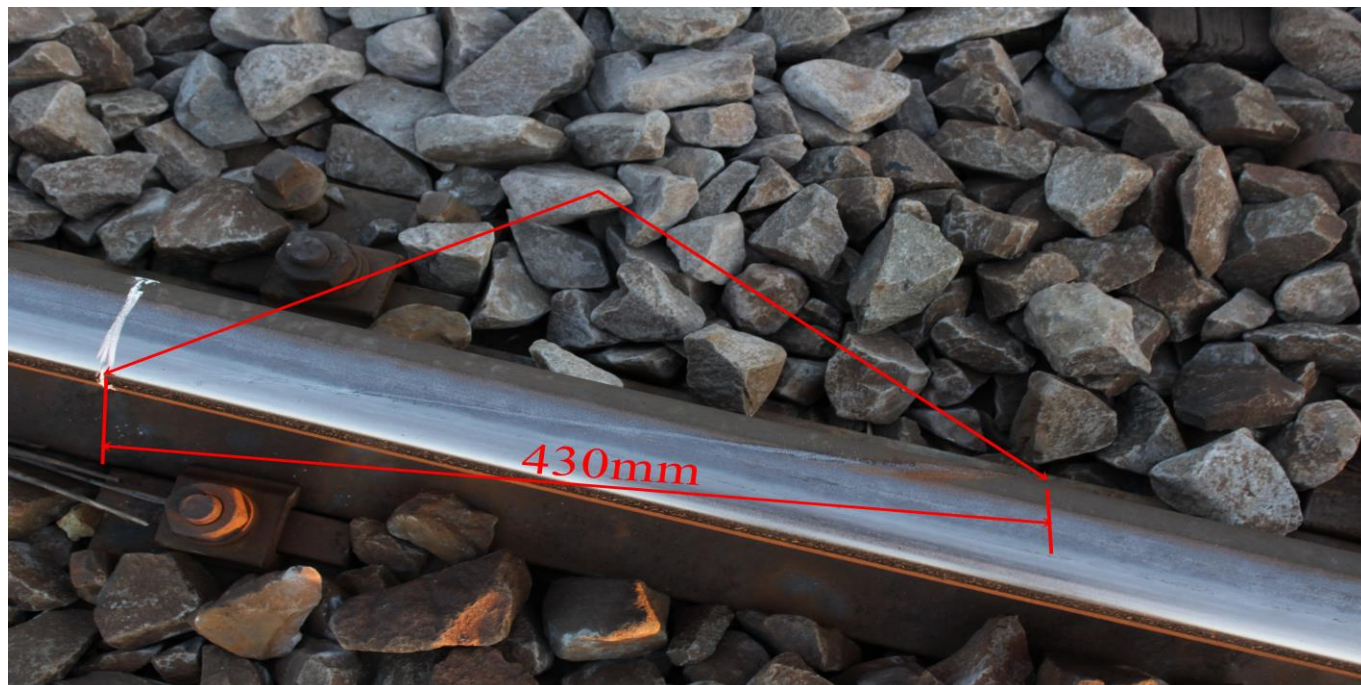
După parcurgerea a 0,95m în această stare și pe fondul revenirii ecartamentului la valori admise, roțile din partea stângă ale boghiului au părăsit de asemenea ciuperca șinei, prin escaladarea de către buzele bandajelor a umărului activ al acesteia, rularea 430mm pe suprafața superioară și căderea, succesivă, în exteriorul căii.

Foto 13: urma buzei bandajului roții stângă la părăsirea ciupercii șinei
