MINISTERUL TRANSPORTURILOR SI INFRASTRUCTURII
AUTORITATEA FERROVIARA ROMANA - AFER

ORGANISMUL DE INVESTIGARE FERROVIAR ROMAN

RAPORT DE INVESTIGARE

al incidentului feroviar produs la data de 08.08.2012
în Stația Socola

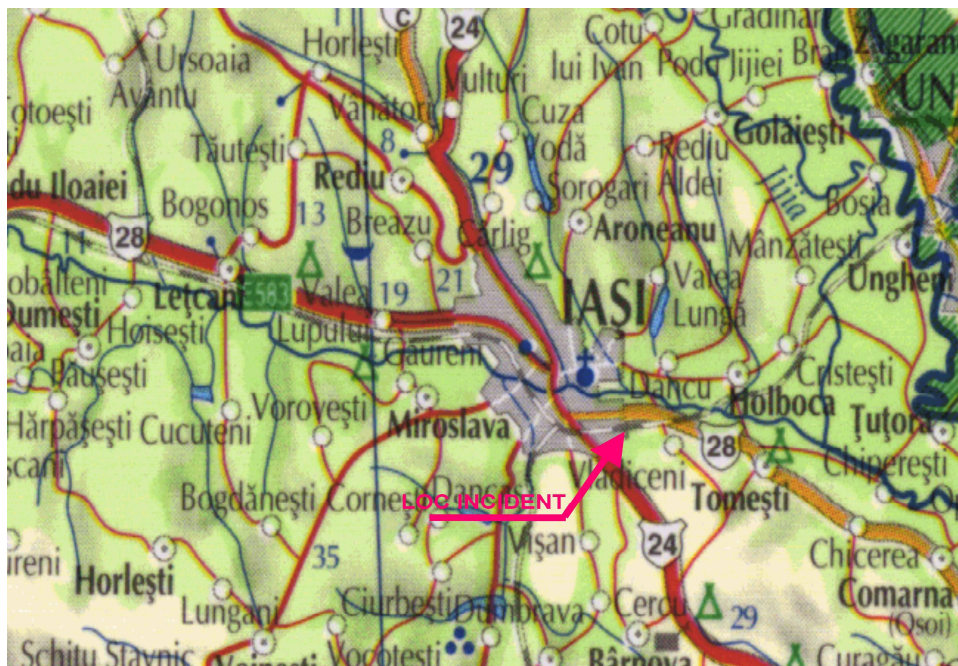
fig.1 - locul amplasării incidentului

După depășirea semnalului YPH de către convoiul 69600 și consumarea parcursului de intrare, secțiunile izolate 13C și 0113N au rămas înzăvorâte pe luminoschema stației PC2, un răspuns corect al instalației SCB în condițiile lipsei alimentării a secțiunilor izolate 13C și 0113N, aflate în parcursul comandat, ca urmare a sustragerii de către răufăcători a unor părți din cablul de alimentare a circuitelor de cale cap X, constatat la data de 03.08.2012. Convoitul a trecut pe linia de garare la ora 5:35.

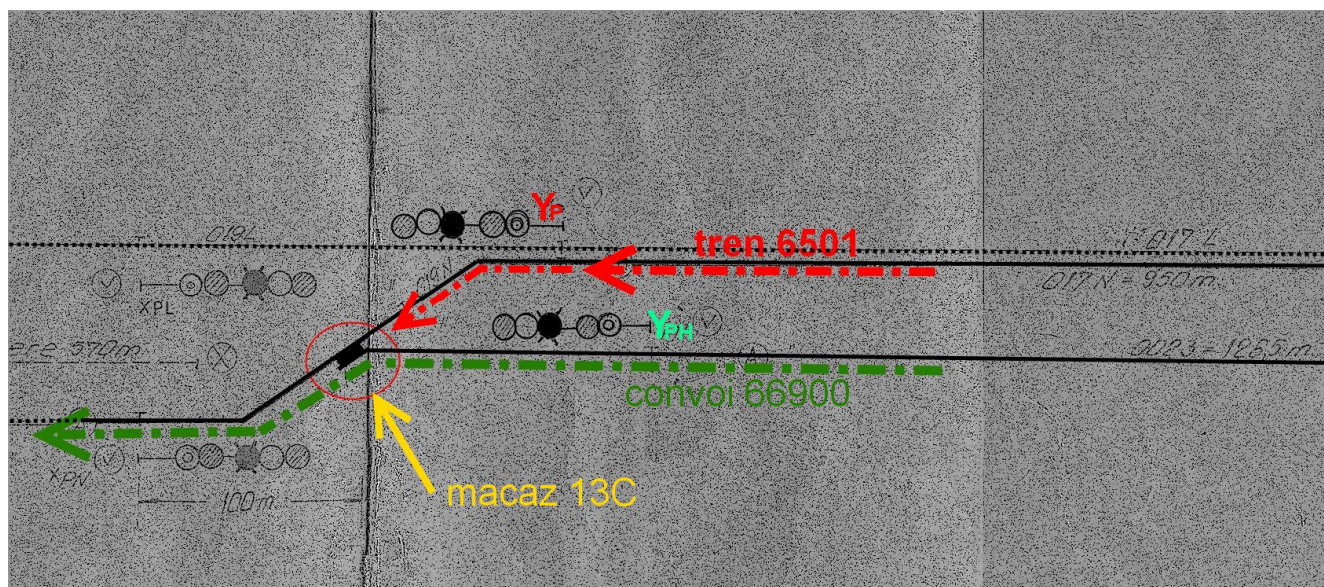
fig.2 – schița zonei incidentului

Continuarea parcursului de intrare acoperit de semnalul YP nu a putut fi executat deoarece secțiunile izolate nr.13c și 0113N erau într-un proces de despiedicare artificială ca urmare a înzăvorării totale a acestora după trecerea peste acestea a convoiului nr. 66900 din direcția CET Holboca. La trecerea convoiului de semnalul YPH parcursul nu s-a despiedicat automat deoarece circuitele de cale 0023 și 17C erau scoase din funcție încă din data de 4.08.2012, ora 1:05, în urma secționării și sustragerii cablului de alimentare a secțiunilor izolate cap X de persoane neidentificate (conform înscrisului nr. 478 din RRLISC)

În timpul ciclului de despiedicare a parcursului anterior, mecanicul și șeful de tren nu percep indicația corectă de «ROȘU» afișată de semnalul YP, și trenul de călători nr. 6501 depășește semnalul de parcurs YP, parcurge circa 280 metri, atacă pe la călcâi și talonează macazul 13C.

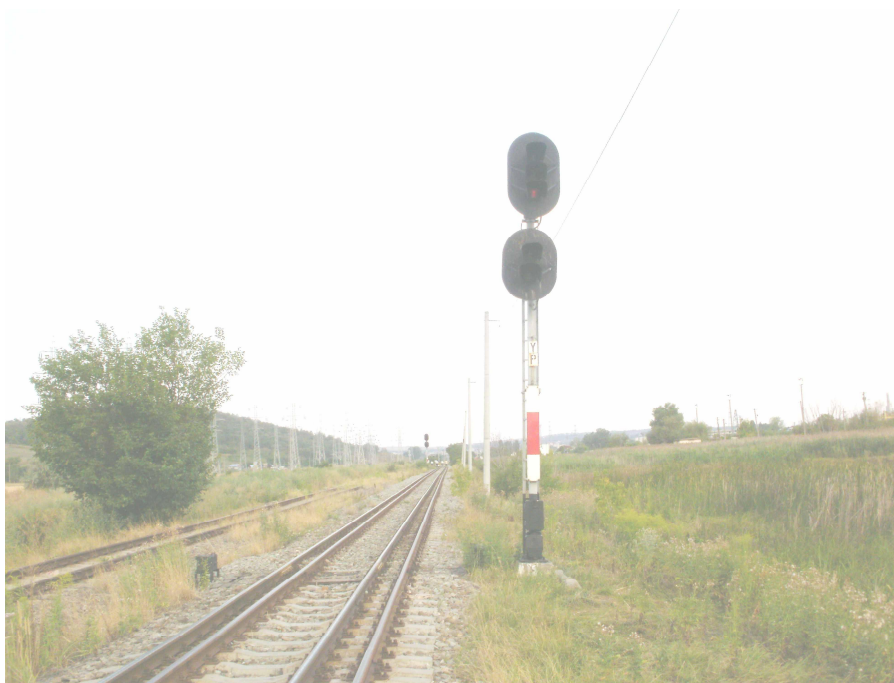
foto 3 - imaginea semnalului YP implicat în incident

Incidentul feroviar a constat în depășirea semnalului de parcurs YP al stației CFR SOCOLA, care datorită afișării indicației de „roșu”, ordona oprirea trenul de călători nr. 6501 în fața acestuia.

Cauza directă a incidentului feroviar a fost o eroare umană apărută în cadrul procesului de conducere al trenului nr.6501, manifestată prin lipsa perceperii de către mecanicul automotorului și a șefului de tren a faptului că semnalul de parcurs YP al stația CFR SOCOLA afișa indicația nepermisivă (roșu).
