RAPORT DE INVESTIGARE

a accidentului feroviar

produs la data de 28.09.2012 în stația CFR Târgu Jiu

Ediția finală
15/ianuarie /2013

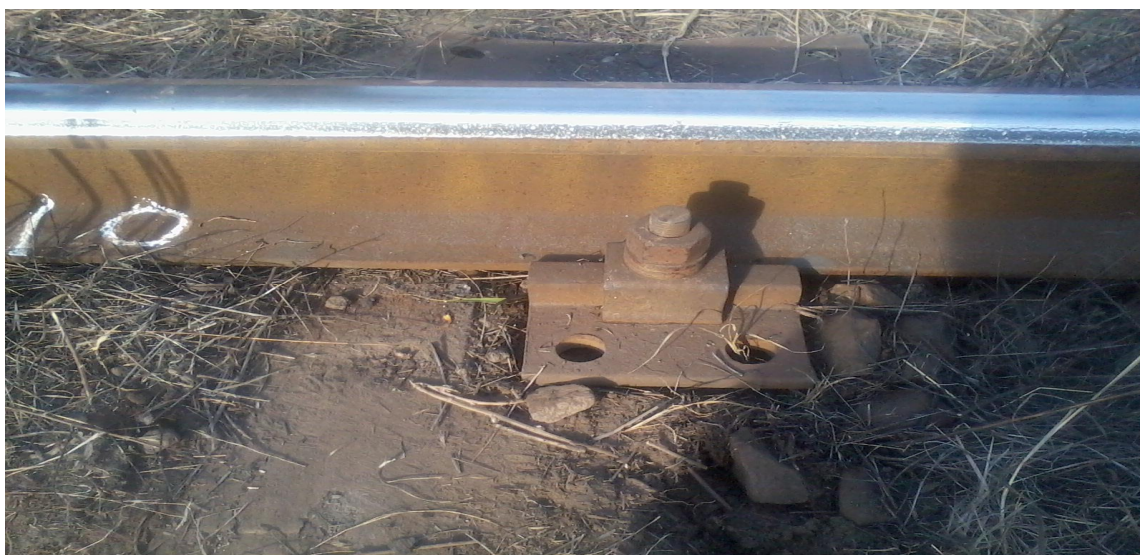
Deraierea s-a produs la o distanță de 8,10 m de joanta de călcâi a schimbătorului de cale numărul 24 prin cățărarea roții din dreapta în sensul de mers, rularea acesteia pe ciuperca șinei circa 900 de mm urmată de căderea acesteia în exteriorul căii concomitent cu căderea roții din stânga în interiorul căii.

Foto 1. Locul în care s-a produs cățărarea buzei roții din partea dreaptă sens de mers a osiei pe ciuperca șinei corespunzătoare firului exterior al curbei.

Locul producerii deraierii este amplasat pe curba de după schimbătorului de cale nr.24 și se află la o distanță de 8,10 m de ultima joantă, de pe direcția „abătută” a acestui schimbător de cale.

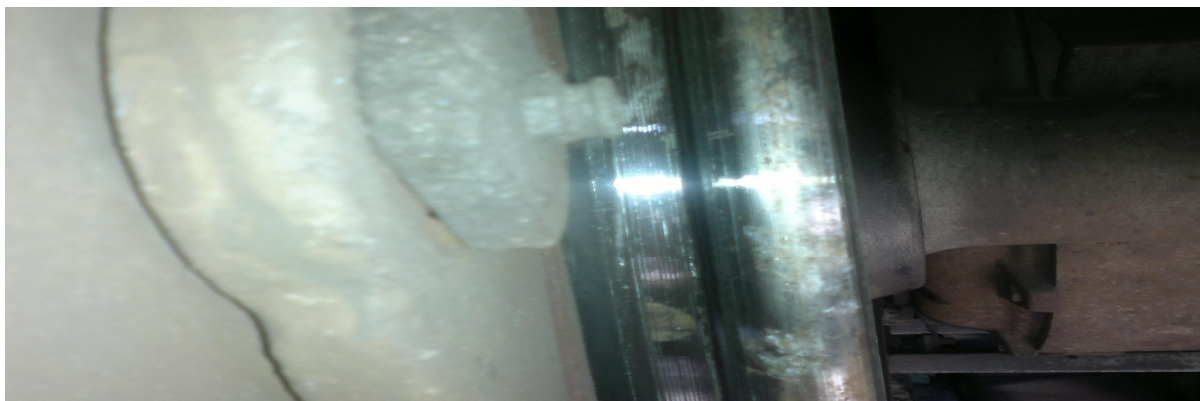
- existența unor rizuri pe flancul activ al buzei roții din partea dreaptă sens mers a osiei nr. 1 rezultate din strunjirea osiei;
- depășirea jocurilor orizontale admise între tampoanele laterale de cauciuc și ramele boghiurilor:

Osiile 1 2 și 6 au fost strunjite la IRLU Simeria.

Foto 2 rizurile prezente pe osia nr. 1, roate deraiață
