MINISTERUL TRANSPORTURILOR SI INFRASTRUCTURII
AUTORITATEA FERROVIARA ROMANA - AFER

ORGANISMUL DE INVESTIGARE FERROVIAR ROMAN

RAPORT DE INVESTIGARE

al accidentului feroviar produs la data de 01.07.2012, în stația CFR Bucureștii Noi
prin deraierea de prima osie în sensul de mers locomotivei EA 40-0636-7 aflată în
remorcarea trenului de marfă nr. 81720

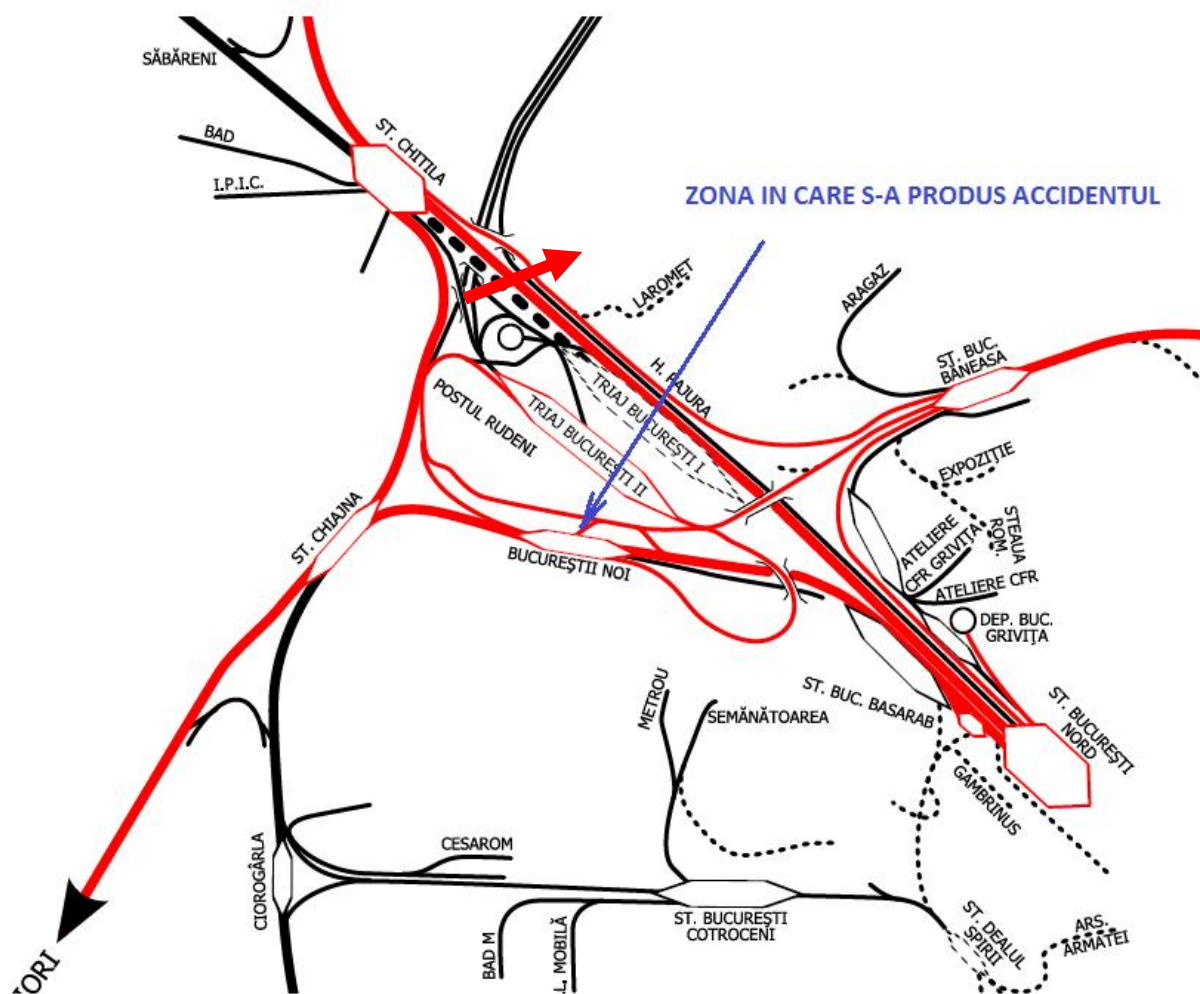
În jurul orei 07:40, în timp ce trenul ieșea de la linia 2C abătută a stației CFR Bucureștii Noi, după depășirea semnalului X2P, pe șinele de legătură ale schimbătorului de cale nr.10C atacat pe la călcâi, s-a produs deraierea primei osii în sensul de mers a locomotivei EA 40-0636-7 aflată în remorcarea trenului de marfă nr. 81720-1.

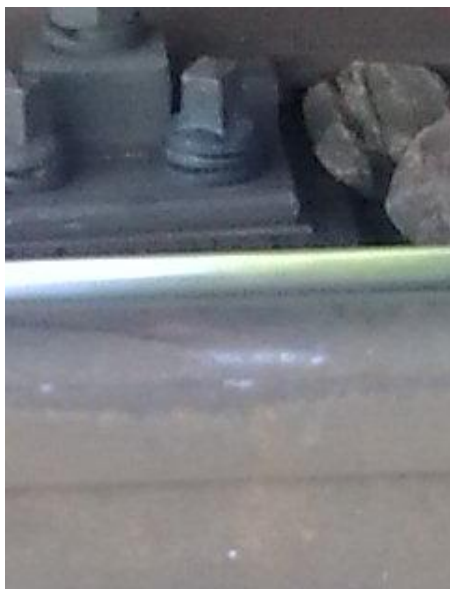
Fig.nr.1-pct.0 fir stâng. escaladare

Deraierea s-a produs prin cățărarea roții din partea dreaptă a osiei nr.6 (osia de atac a locomotivei) pe șina de legătură curbă - exterioară (în sensul de mers) - a curbei schimbătorului, la 500 mm de joanta de vârf a inimii și parcurgerea pe suprafața de rulare a ciupercii 1000 mm, după care s-a produs căderea în exteriorul curbei, iar roata 5 (stanga) a căzut în interiorul căii. Osia nr. 6 a locomotivei a rulat în stare deraiată circa 6 m.

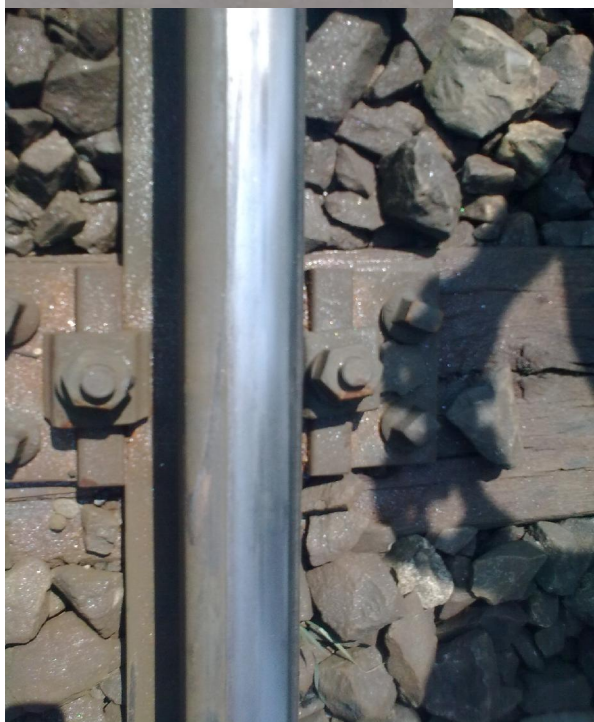
- schimbătorul de cale nr.10C este de tip 49/300/1/9/Af deviație dreaptă, traverse lemn, prindere indirectă completă, prisma de piatră spartă completă și necolmatată.
- La 0,5 m după joanta de varf a inimii schimbătorului, pe sina de legătură fir exterior a fost identificată o urmă de escaladare a roții din partea dreaptă sens de mers a osiei atacante (fig.nr.1)
- la aproximativ un metru după cățărare în zona șinelor de legătură de pe direcția în abatere, a fost identificată o urmă de cădere în interiorul căii a roții din partea stângă (fig. nr.1) și în exteriorul căii a roții din partea dreaptă a căii (fig.nr.2);

Fig.nr.2-urmă cădere roata 6

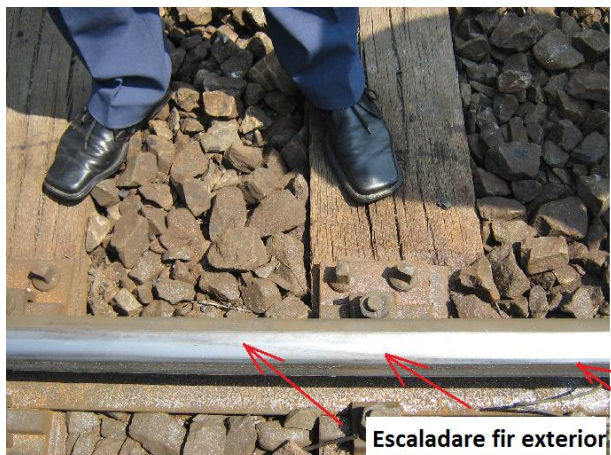
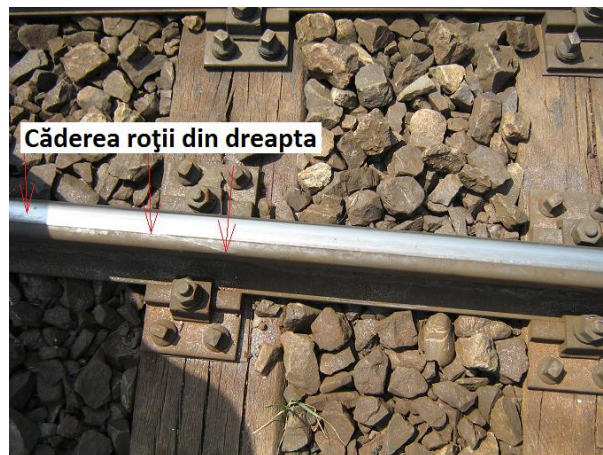
Deraierea s-a produs prin cățărarea roții din partea dreaptă a osiei atacante a locomotivei pe șina de legătură curbă - exterioară (pe partea dreaptă în sensul de mers)- a curbei schimbătorului 10C, la 0,5m de joanta vârfului inimii.

După parcurgerea unei distanțe de 1m s-a produs deraierea, roata din partea dreaptă căzând în exteriorul curbei iar roata din partea stângă între firele căii la 10 cm de firul interior al curbei. După parcurgerea unei distanțe de 4,5 m s-a produs oprirea locomotivei.

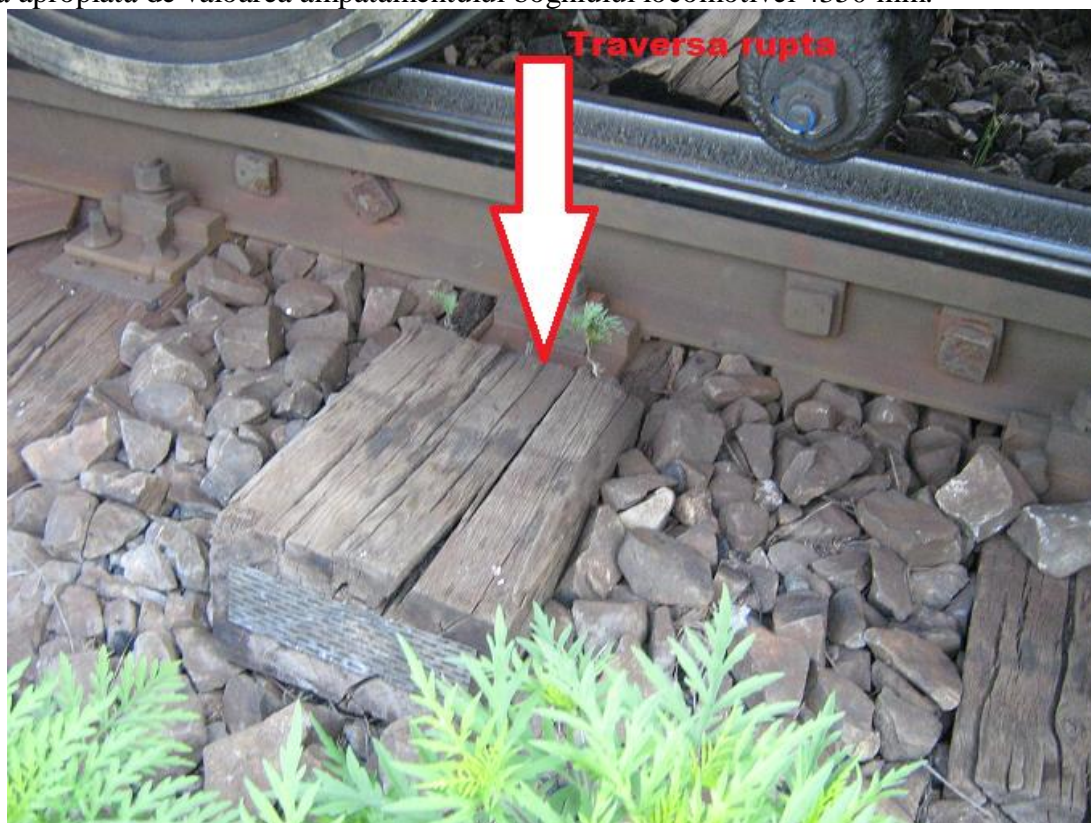
Cățărarea roții din partea dreaptă a osiei de atac a locomotivei pe șina de legătură exterioară a schimbătorului de cale 10C s-a produs ca urmare a descărcării acestei roți ca efect al fenomenului de cabraj inerent care apare la demararea trenurilor cu tonajul ridicat.

Descărcarea roții din partea dreaptă a osiei atacante a fost favorizată de existența unei traverse rupte pe firul interior al curbei schimbătorului (partea stângă în sensul de mers) la aproximativ 4100 mm, distanță apropiată de valoarea ampatamentului boghiului locomotivei 4350 mm.
