RAPORT DE INVESTIGARE

privind incendiul produs la data de 02.08.2012, pe raza Sucursalei C.R.E.I.R. CF
Craiova, între stațiile CFR Costești – Pârvu,
la mașina de ciuruit tip MCB 450-064, care circula ca tren nr.98930

Ediția finală
25 septembrie 2012

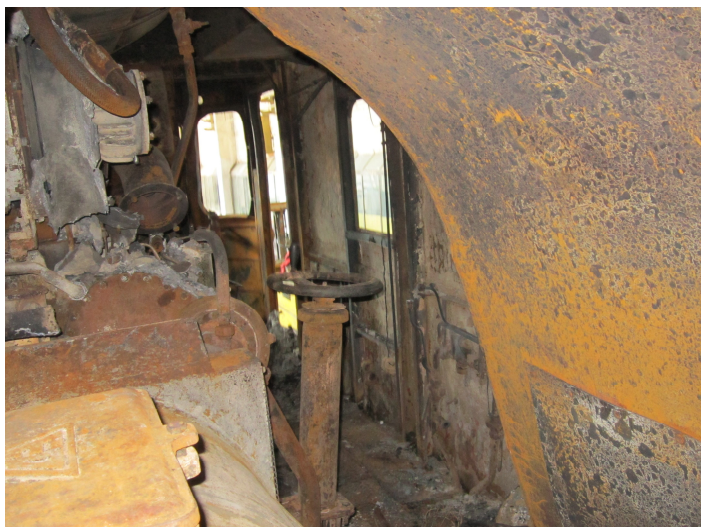
- în postul de conducere principal (opus postului de unde s-a condus, denumit și postul 1), sala motorului termic, generatorul de tensiune, cablajul de forță și comandă din sala motorului termic și a generatorului, dulapurile electrice D6-D7, erau afectate termic;

Efectul arderii în interiorul sălii mașinii

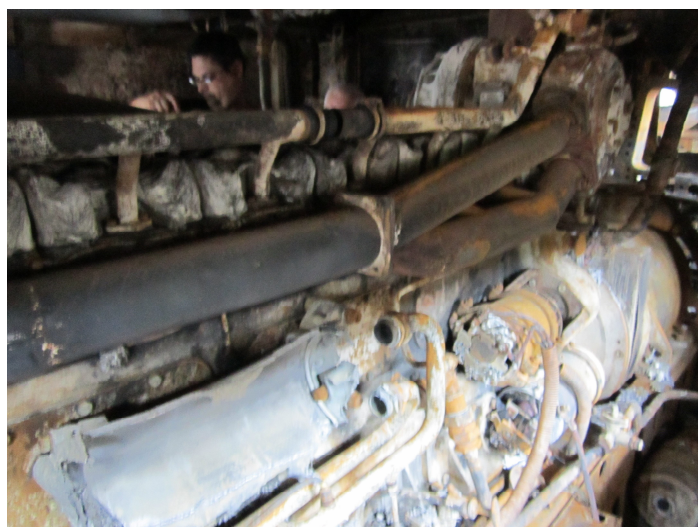
Efectul arderii în interiorul sălii mașinilor

- 4 acumulatori de 180 Ah distruși;
- dulap electric numărul 6-postul 1 distrus;
- dulap electric numărul 7 postul 1 distrus;
- sala motor termic și tehnologic post 1 distruse;

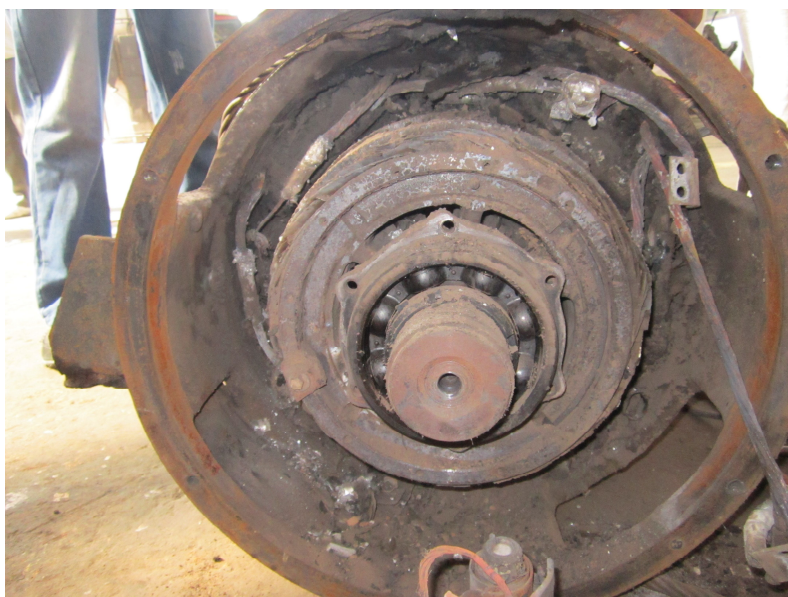
- legătura electrică dintre doi poli de pe circuitul statoric, cu izolația de micanită ruptă și cablul electric secționat în proporție de 90%. Cablul secționat are urme de arc electric (fire de cupru topite), aceleași urme fiind și la portperie (la resortul de acționare a unei perii colectoare);
- conexiunea electrică de la aceeași perie de cărbune, menționată anterior, retezat, cu urme de arc electric între cele două părți (fire de cupru topite);
- în dulapul D4 siguranțele fuzibile și releele maxime, care asigură protecția circuitului motorului, erau corespunzătoare.

În urma apariției unor uzuri mecanice a izolației electrice a conductorului dintre doi poli din circuitul statoric al motorului electric de cale M3, respectiv datorită vibrațiilor și pe fondul efectului de îmbătrânire în timp a materialului, s-a produs pierderea capacităților dielectrice a izolației urmată de un scurtcircuit între conductorul respectiv și conexiunea electrică a unei perii colectoare (cărbune) fapt ce a produs secționarea parțială a conductorului și retezarea conexiunii.

Foto – conductorul de legătură între polul principal și auxiliar secționat

Scurtcircuit între conductorul electric dintre un pol principal și un pol auxiliar, al motorului de cale nr.3 și suportul unei portperii.

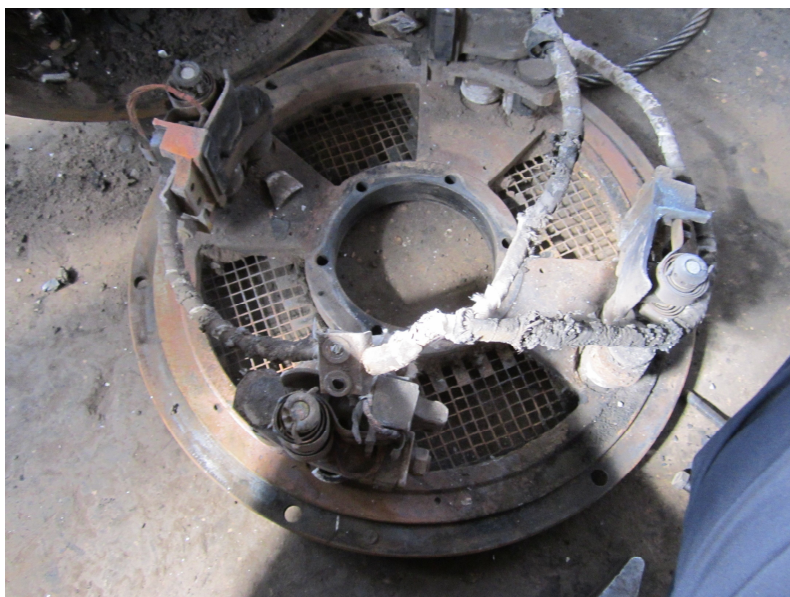
Foto – suport portperie cu legătura flexibilă a periei colectoare secționată și urme de topitură

Mașina s-a deplasat în continuare în aliniament în aceste condiții și s-a produs un alt scurtcircuit între conductorul parțial secționat și portperie, care a dus la topirea locală a conductorului în proporție de aproximativ 90% și topirea portperiei(pe piesa de transmitere a forței de la resort la perie).

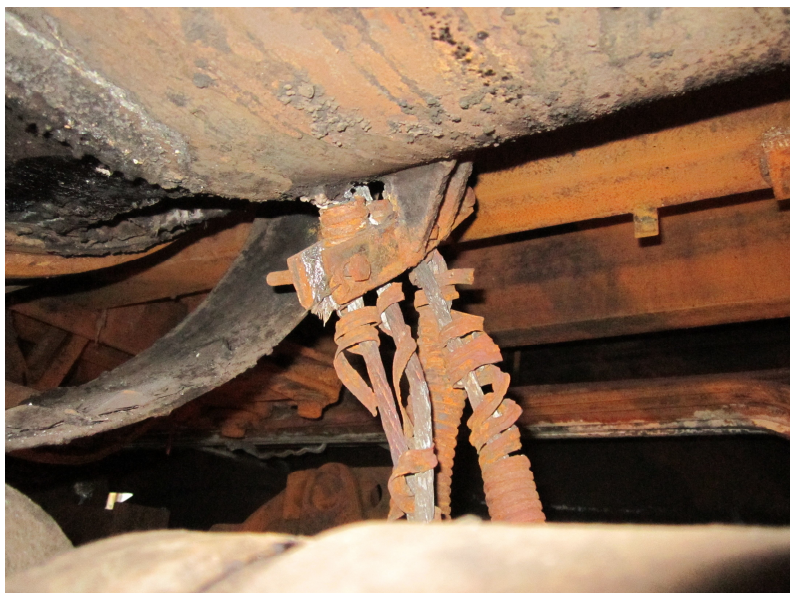
În aceste condiții s-a aprins izolația cablurilor (A33, A34, A38 și B30) aferente motorului electric de cale M3, prin influență, a dus la arderea plăcii de borne, a izolației întregului cablaj de forță până la generatorul sincron tip GSA TH 62-4.

Foto- izolația cablurilor la ieșirea din motorul electric, arsă

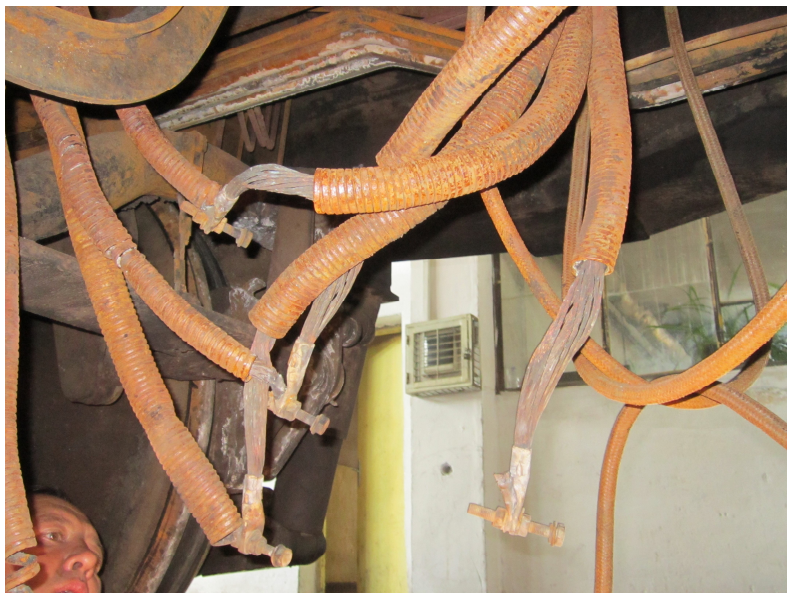
- la motorul de cale M3 postul 1, cablul A38-retezat și cu izolație carbonizată și cablurile A34, A33 și B30 cu izolație carbonizată, fiind protejate cu tuburi metalice tip COPEX;

- placa de borne aferentă alimentării motorului de tracțiune M3 distrusă în urma incendiului, lipsă;
- periile colectoare aferente motorului de tracțiune M3 aveau dimensiuni corespunzătoare și presiune de contact suficientă pe colector;

Foto - izolația cablurilor aferente motorului electric arsă, iar placa de borne lipsă în urma arderii
