## **RAPORT DE INVESTIGARE**

privind accidentul produs la data de 19.08.2012 pe raza de activitate a Centrului Regional de Exploatare, Întreținere și Reparații Cluj, secția de circulație Jibou – Sărmășag, între stația CF Zalău Nord și halta de mișcare Mirșid, prin deraierea de un boghiu a vagonului nr. 31530667181-1 din compunerea trenului de marfă nr. 69731 aparținând SC TRANSFEROVIAR GRUP SA Cluj-Napoca

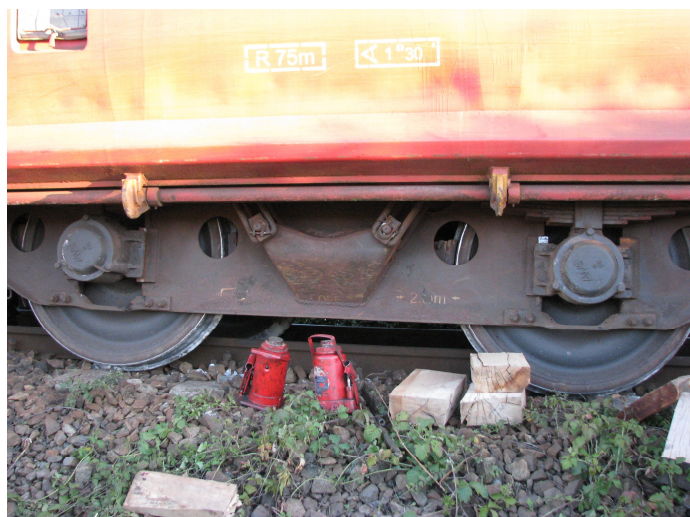
Trenul nr. 69731 a fost oprit în linie curentă la km 102+040 între stația Zalău Nord și halta de mișcare Mirșid, vagonul nr. 31530667181-1 al 5-lea după locomotivă a deraiat de primul boghiu în sensul de mers.

**Foto 2 :** *Vagonul nr. 31530667181-1 deraiat*

Vagonul nr. 31530667181-1 deraiat de roțile 5, 6, 7, 8 (osia nr. 3 și osia nr. 4 boghiul nr. II) utilizat de către SC TRANSFEROVIAR GRUP SA Cluj-Napoca:

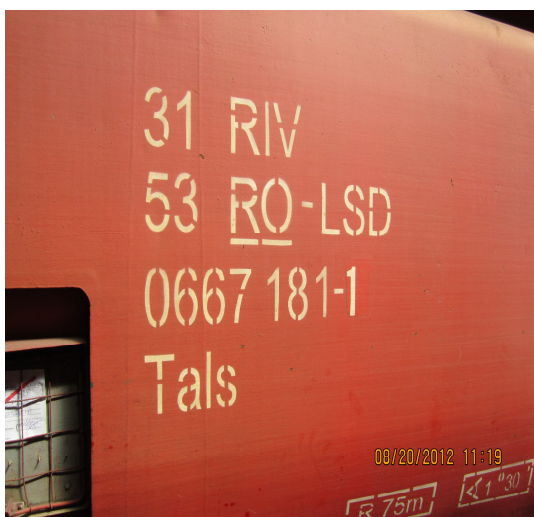
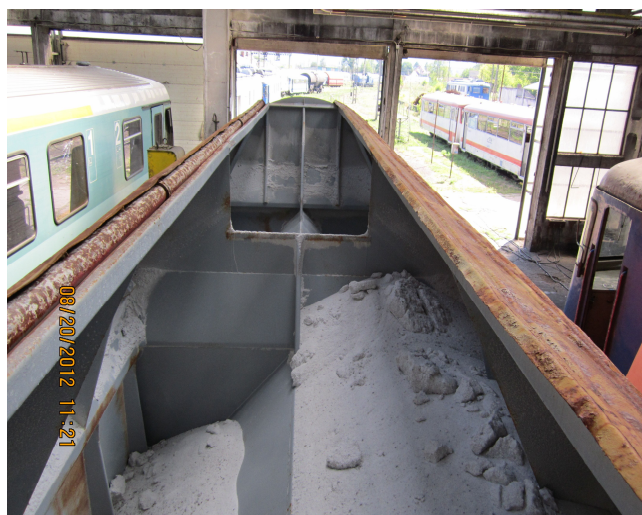
- un compartiment din cele patru încărcat cu sare, corespunzător roților 1-3.
- în urma descărcării și cântăririi a rezultat o cantitate de 11.530 kg de sare.

**Foto 3:** Compartimentul din spate partea dreaptă a sensului de mers rămas nedescărcat la primul boghiu în sensul de mers

Concluzionând, raportul sarcinii pe roată între roțile nr.1-2 și respectiv 3-4 a depășit raportul admis de 1,25.

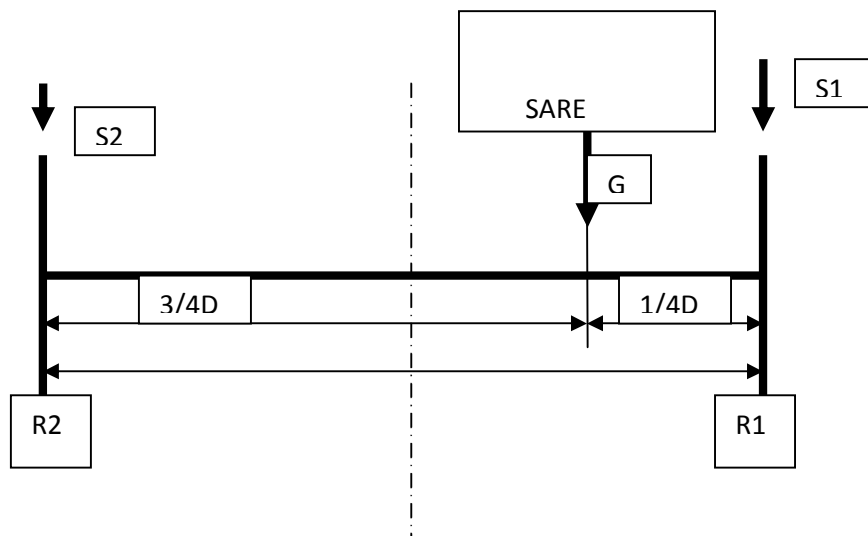
- având în vedere faptul că tara vagonului este de  $T=23800$  kg, rezultă că fiecare fus a fost solicitat de o sarcină egală cu  $T/8=2975$  kg.
- cantitatea de sare rămasă nedescărcată din compartimentul opus roții atacante în valoare de 11530 kg, încarcă osiile celui de-al doilea boghiu în sensul de mers al vagonului cu o sarcină suplimentară în valoare de  $11530:2=5765$ kg.
- considerând că greutatea masei de sare  $G$  acționează concentrat în centrul de greutate al compartimentului respectiv , rezultă conform schiței alăturate că putem scrie următoarele relații:

Efectuând calculele obținem  $S1=4256\text{kg}$  și  $S2=1418\text{kg}$ .

R1	R2	R3	R4
$2975+4256=7231\text{kg}$	$2975+1418=4393\text{kg}$	$2975+4256=7231\text{kg}$	$2975+1418=4393\text{kg}$
$R1/R2=7231/4393=1,64 > 1,25$		$R3/R4=R1/R2=1,64 > 1,25$
