RAPORT DE INVESTIGARE

privind incidentul de cale ferată produs în HM Dobra

la data de 28.07.2012

Ediția finală
23 noiembrie 2012

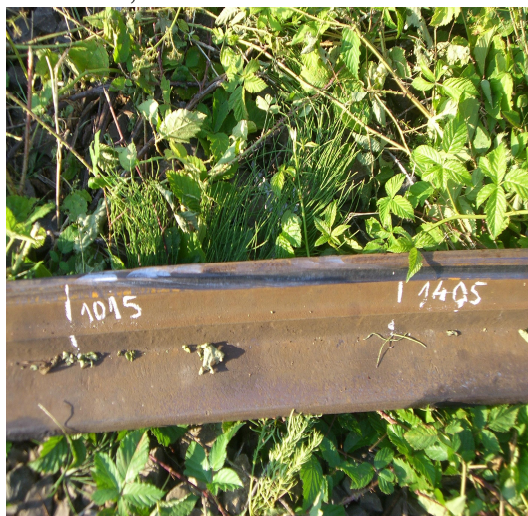
Foto nr. 1

- Pe acul curb de pe firul stâng pe o distanță de la 1015 mm la 1405 mm de la vârful acului s-au constatat 5 urme de escaladare și traversare a suprafeței superioare a acului în zona în care lățimea acului este de 20-25 mm, evidențiată în Foto nr. 1.
- S-a constatat încovoierea acului curb în plan vertical în sus cu o săgeată de 100-120 mm la vârful acului, Foto nr. 2.

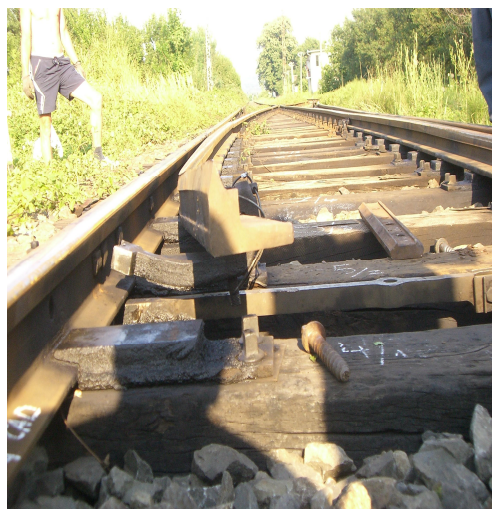
Foto nr. 2

- Clema de fixare a fost ieșită din caseta de înzăvorăre, sprijinită pe inima contraacului și îndoită (Foto nr. 2 și 3);
- Pe firul stâng limitatorul de cursă montat în prima gaură a barei de acționare (Foto nr.4).

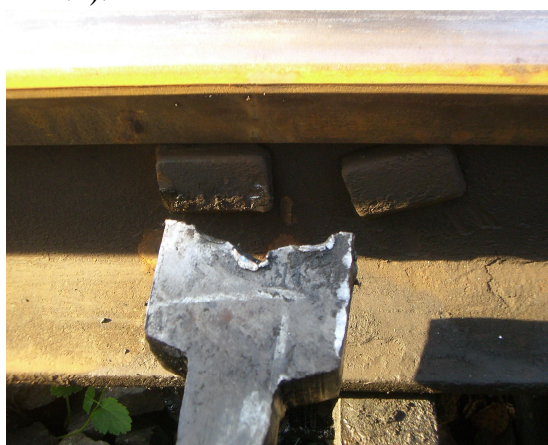
Foto nr. 3

- ✓ La trecerea primului boghiu, care nu a escaladat firul de rulare, acul curb s-a deplasat către contraac iar clema a intrat sub cutia de înzăvorâre (Foto nr.3)

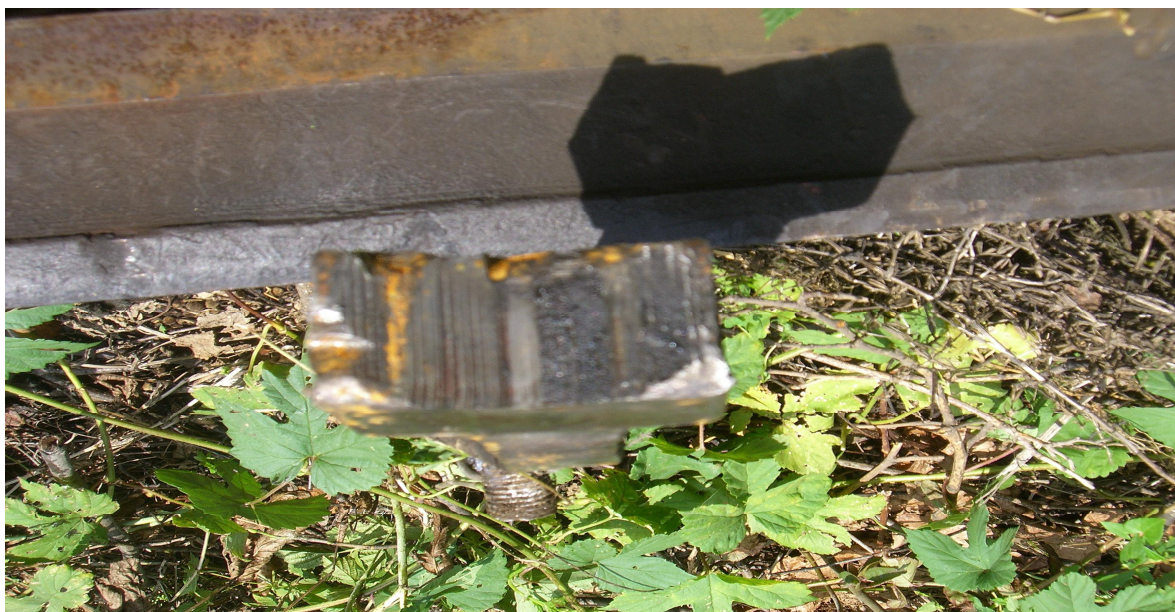
Foto nr.5

- ✓ După trecerea primului boghiu de vârful acului, datorita elasticității acului, acesta a revenit către axul căii;
- ✓ La trecerea celui de al doilea boghiu, care a și escaladat firul de rulare cu ambele roti, lăsând urme vizibile, acul curb s-a deplasat către contraac dar clema nu a mai intrat sub cutia de înzăvorâre lovind în peretele din stânga al cutiei de înzăvorâre și generând lipsă de ecartament (Foto nr.5);

- ✓ La trecerea celui de al treilea boghiu, care de asemenea a escaladat firul de rulare cu ambele roți lăsând încă urme vizibile, acul curb s-a deplasat către contraac iar clema lovind talpa contraacului, generând o nouă lipsă de ecartament (Foto nr.5);
- ✓ După trecerea celui de al treilea boghiu de vârful acului, datorita elasticității acului, acesta a revenit către axul căii dar cu deformații plastice remanente și mai accentuate, în plan orizontal și vertical (Foto nr.6);
- ✓ La trecerea celui de al patrulea boghiu, care a escaladat firul de rulare cu ambele roți lăsând însă urme vizibile doar la prima roată, acul curb s-a deplasat către contraac iar clema lovind inima contraacului în zona buloanelor de prindere a casetei de fixare, generând o nouă lipsă de ecartament (Foto nr.5 și nr. 6);

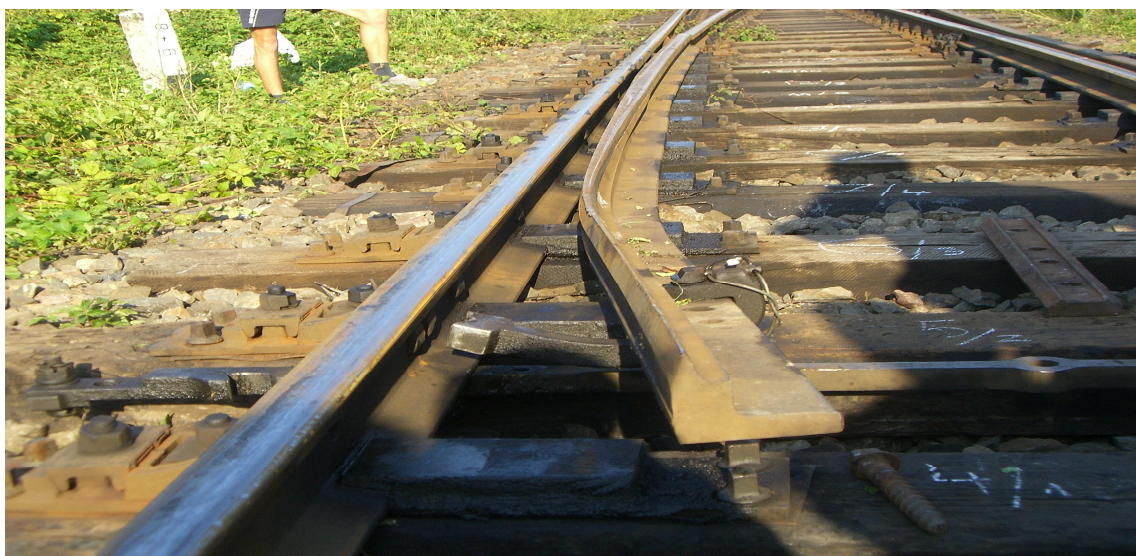
Foto nr. 6

- ✓ După trecerea celui de al doilea boghiu de vârful acului, datorită elasticității acului, acesta a revenit către axul căii dar cu deformații plastice remanente în plan orizontal și vertical (Foto nr.6);

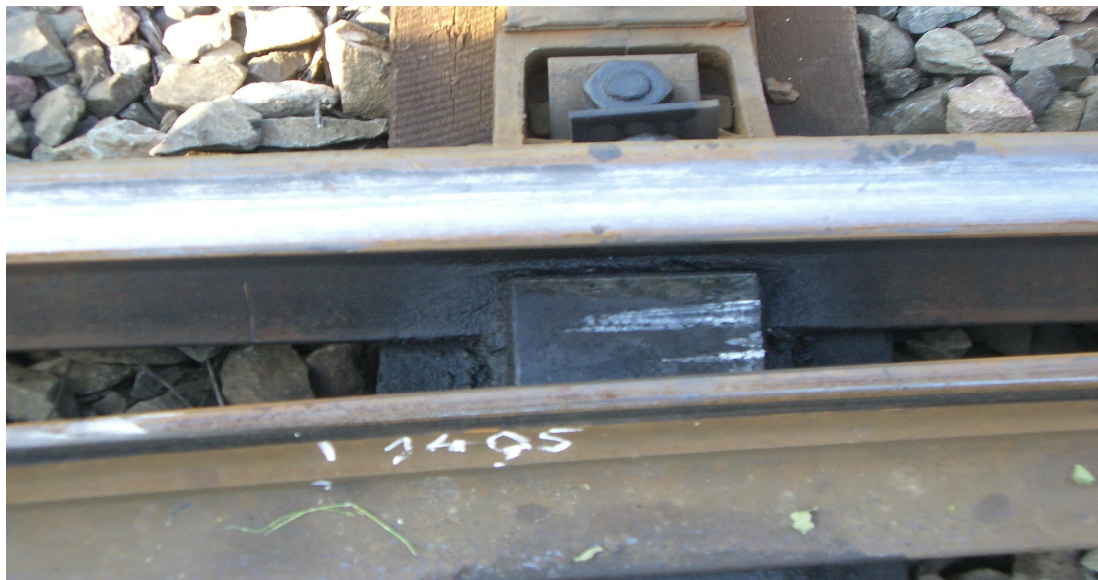
Foto nr. 7

- ✓ După trecerea celui de al patrulea boghiu de vârful acului, datorită deformații plastice remanente și mai accentuate, acul curb a rămas în poziția constatată de mecanicul trenului, impieगतul de mișcare și acarul de serviciu.
- ✓ Dinamica deplasării acului sub acțiunea roților este pusă în evidență de urmele produse pe alunecător (Foto 7);
