RAPORT DE INVESTIGARE

a accidentului feroviar

produs la data de 05.02.2013 în Halta de mișcare Copăceni

Ediția finală
17 aprilie 2013

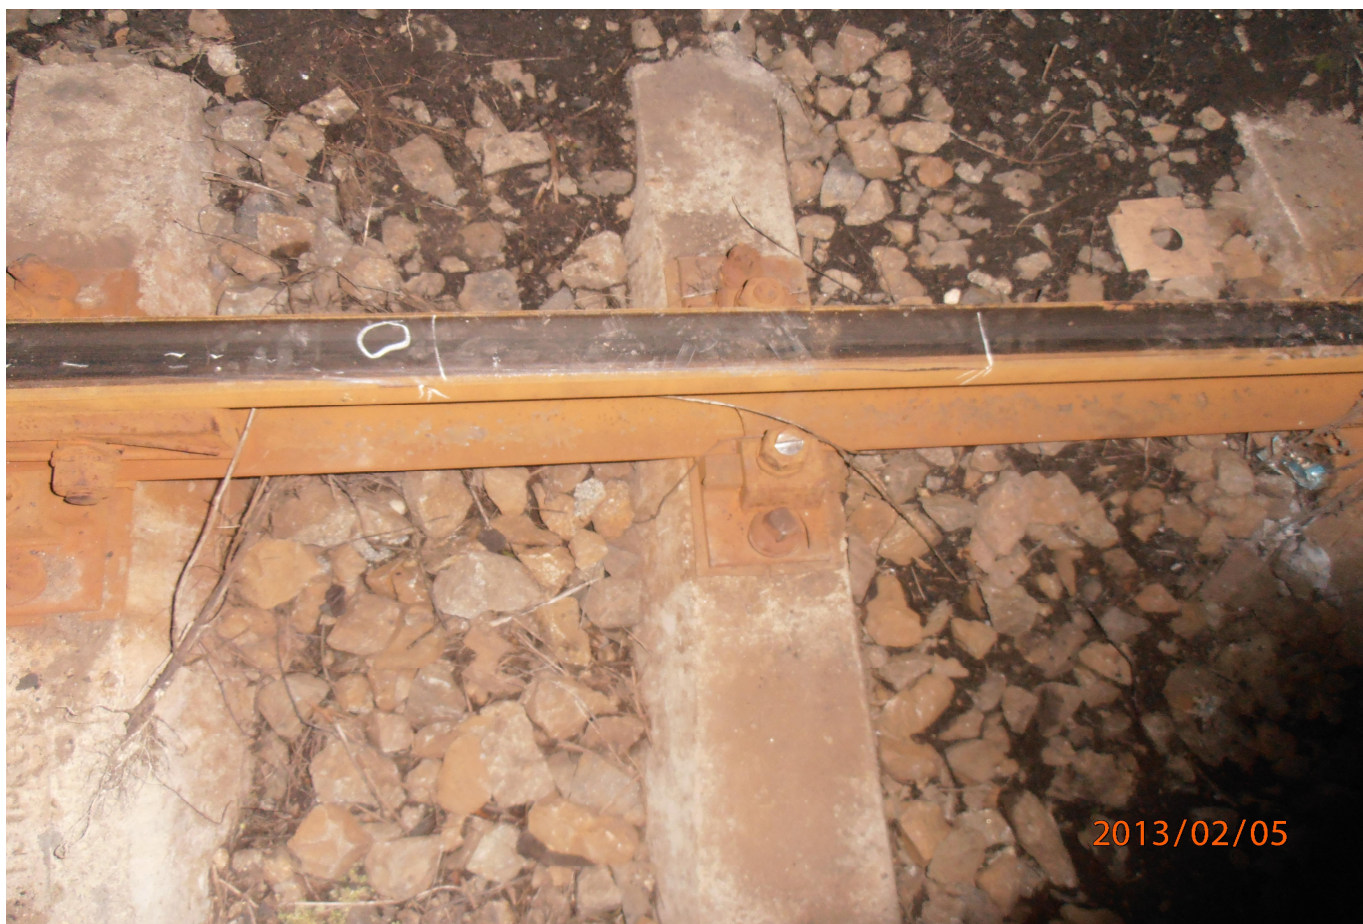
Deraierea s-a produs pe curba de după TDJ 11/13 cu acces la linia 1 prin escaladarea firului exterior al căii. Buza bandajului a rulat pe ciuperca șinei aproximativ 60 cm după care a căzut în exteriorul căii iar vagonul a mers deraiat circa 90 de metri.

Foto 1. Locul escaladării șinei de către roata din dreapta a primei osii de la vagon.

Sensul de mers a fost de la stânga la dreapta iar deraierea s-a produs în dreptul valorii 23/-6.

Valorile măsurate nu se încadrează în prevederile *Instrucției de norme și toleranțe pentru construcții și întreținerea căii-linii cu ecartament normal nr. 314/1989* deoarece există o torsionare a căii, cu mai mult de 15 mm diferență între 2 măsurători consecutive la nivel făcute la 2,5 metri pentru viteza de 15 km/h, impuse de prevederile Instrucției nr.314/1989, Capitolul I, art.7, pct.A1 și punct A4 și Instrucției nr.329/1995 (defect de tip N4).

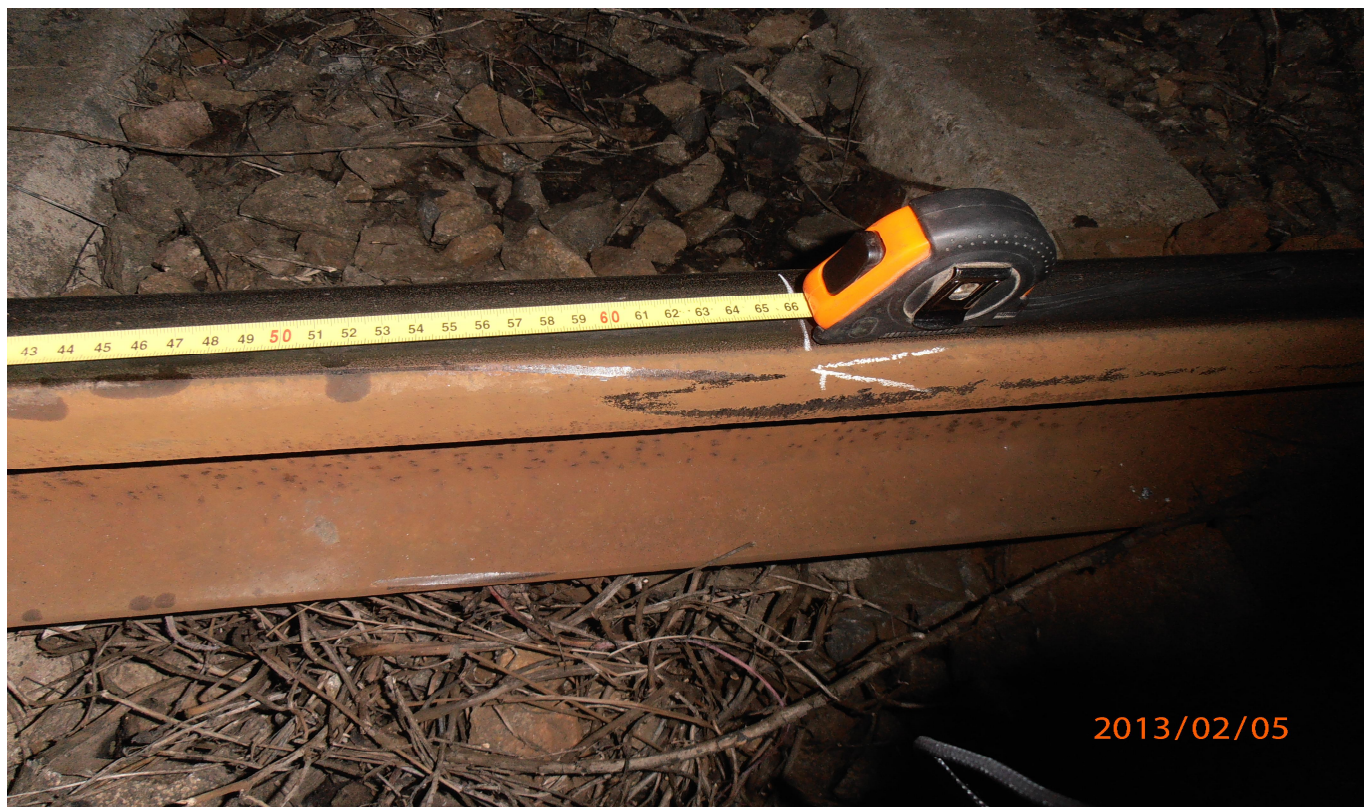
Deraierea s-a produs pe curba de după TDJ 11/13 cu acces la linia 1 prin escaladarea firului exterior al căii. Buza bandajului a rulat pe ciuperca șinei aproximativ 60 cm după care a căzut în exteriorul căii iar vagonul a mers deraiat circa 90 de metri.

Foto 2. Distanța la care au deraiat cele 2 osii ale primului boghiu.
