RAPORT DE INVESTIGARE

al accidentului feroviar produs la data de 02.02.2013 pe raza de activitate a Sucursalei Centrului Regional Exploatare, Întreținere și Reparații CF Timișoara, în circulația trenului de marfă nr.23817 (aparținând operatorului de transport feroviar de marfă SNTFM „CFR Marfă” - SA), în stația CFR Pui, prin deraierea ultimelor două vagoane ca urmare a ruperii circulare a membranei roții nr.2 (roată monobloc) a vagonului nr.81536655875-8.

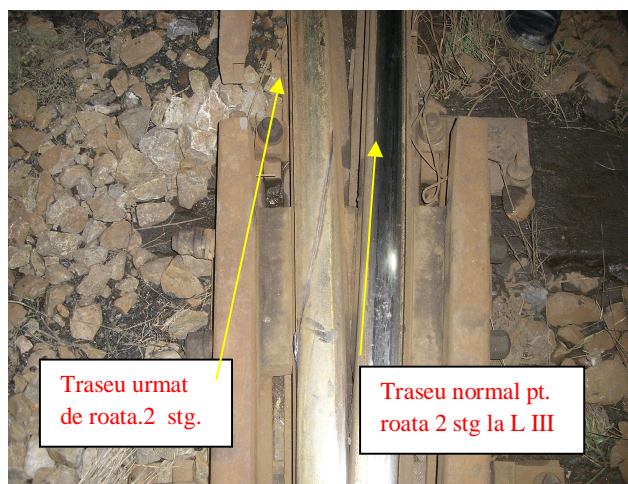
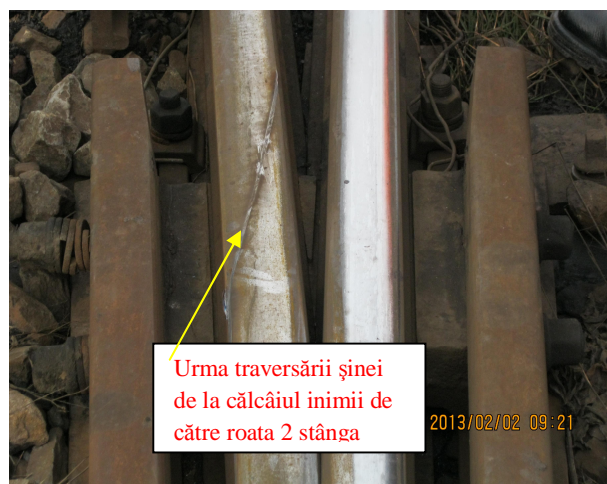
2. Prima urmă de deraiere s-a depistat pe inima de încrucișare a aparatului de cale simplu nr. 7 (tip 49 Aa, tg. 1/9, R = 300 m, deviație stânga) după încadrarea buzei roții monobloc nr. 2 din partea stângă a sensului de mers aferentă osiei montate 1-2 a boghiului nr. 1 de la vagonul nr. 81 53 6655 875-8 penultimul de la semnal, pe jgheabul aferent circulației în abatere și escaladarea șinei din abatere ce formează inima în dreptul ultimelor pene de fixare la Km. 44 + 280 (fig. nr.2 și 3);

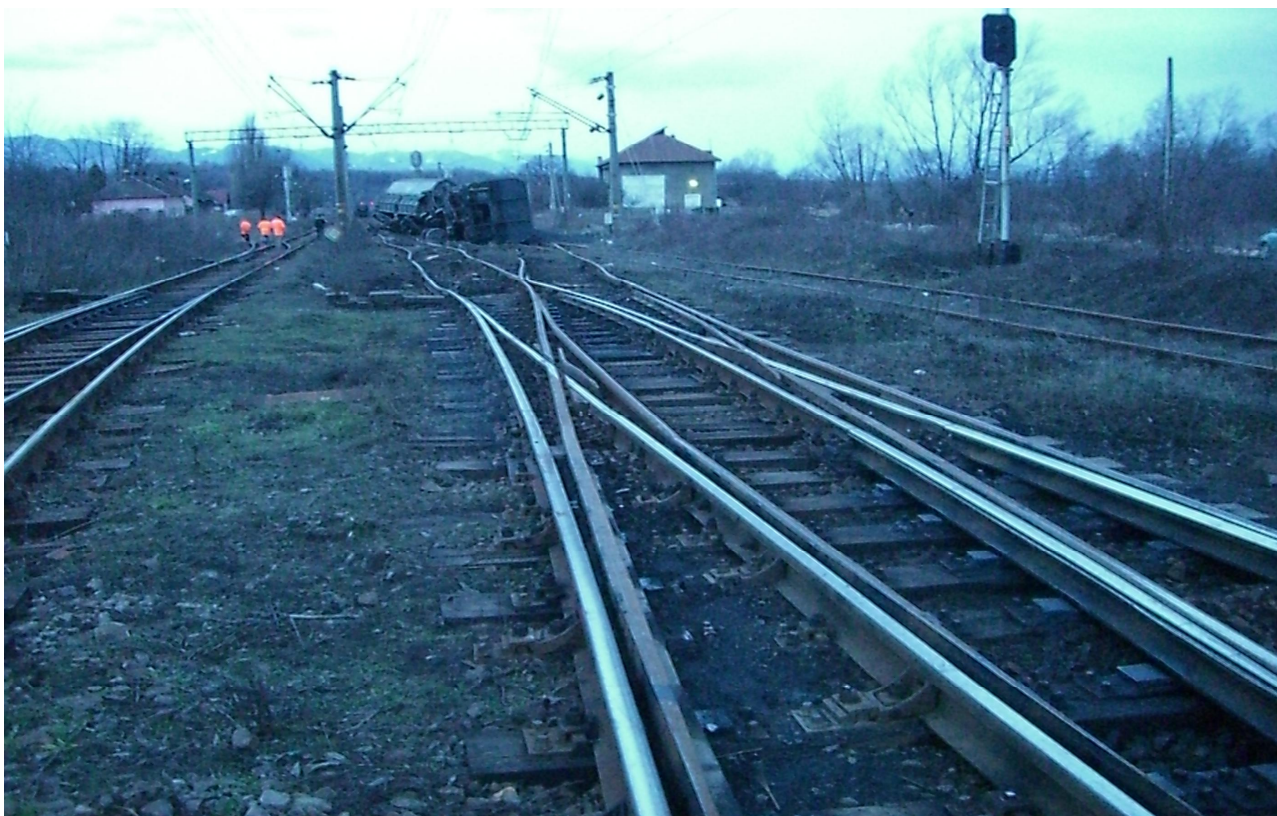
Fig. nr. 4

3. După deraiere se parcurge o distanță de 120 m peste TJD 13/15 și linia III până la Km. 44+160, conform imaginii din fig. 4 de mai jos;

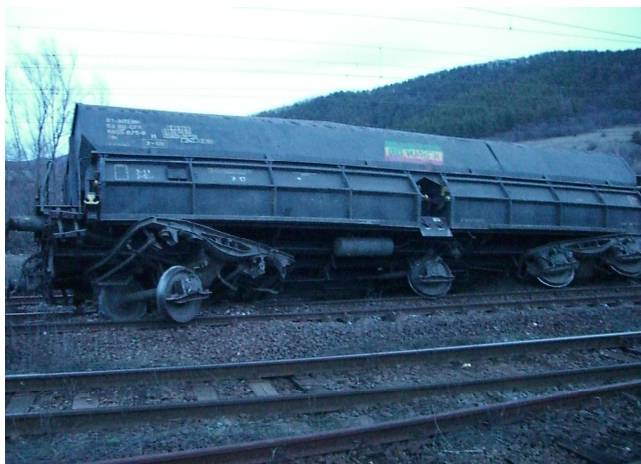
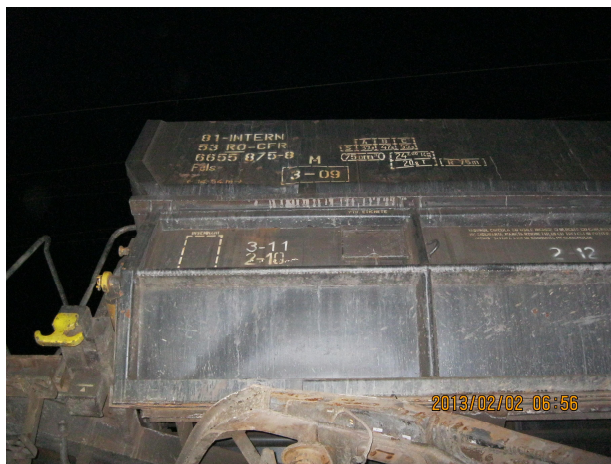
Vagonul aflat penultimul în componerea trenului, deraiat de ambele boghiuri, se afla înclinat la 45° spre dreapta sens mers (fig.nr.5 și nr.6)

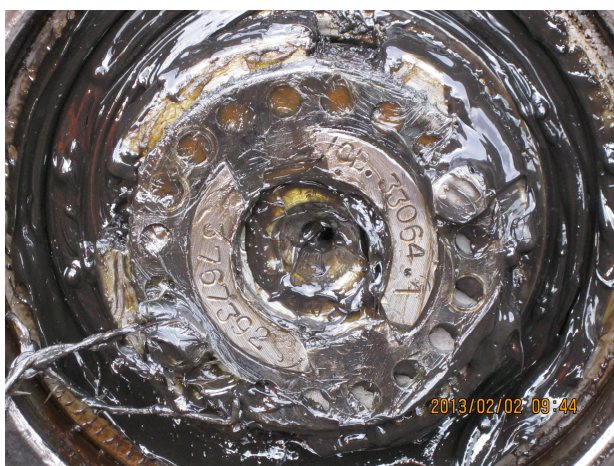
Fig. nr.7

Boghiul 1, primul în sensul de mers al trenului, echipat cu osiile montate având roțile 1-2 și 3-4; - osia montată cu roțile nr.1-2 are seria **3767392**, fiind fabricată în IOB din șarja 33064.1, date citite de pe capul fusului de osie, după ce în prealabil s-a demontat capacul cutiei de osie (fig.nr.7);

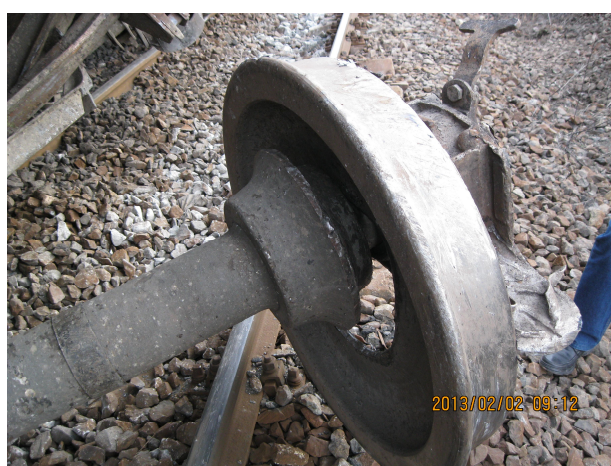
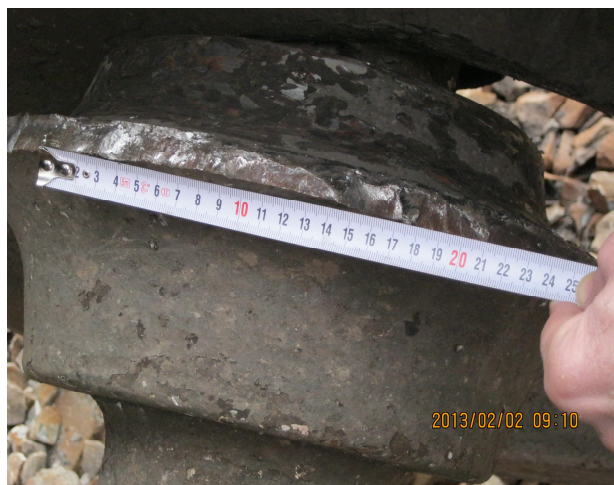
- osia montată cu roțile nr.1-2 prezintă roata nr.2 deraiată în exteriorul firului stâng al căii în raport cu sensul de mers al trenului, având membrana ruptă circular pe întreaga circumferință (lungimea cercului de cca 1200 mm), fiind deformată spre exterior cu o săgeată de 20 mm pe o lungime de 220 mm ca urmare a impactului dintre aceasta și butucul roții, survenit după ruperea completă a membranei fig.nr.8 și 9 ;

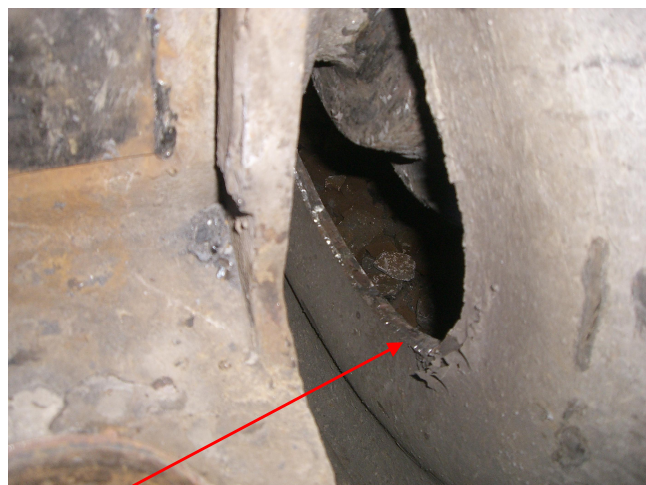
Fig. nr.10

- ruperea circulară a membranei roții monobloc nr.2 de la osia conducătoare a primului boghiu al vagonului nr.81536655875-8, partea stângă a sensului de mers ca urmare a unei fisuri circumferențiale produse în zona racordării dintre membrană și butuc, la o distanță de circa 300 mm de la marginea butucului.

Fisură veche

- identificarea imediată a tuturor vagoanelor din parcul activ SNTFM echipate cu roți monobloc fabricate din șarja nr. 55743 IOB 1991 și retragerea acestora din circulație în vederea efectuării verificărilor impuse de reglementările în vigoare la roțile montate în scopul depistării eventualelor fisuri la membrana, obada și butucul acestora și aplicarea prevederilor ce se impun.

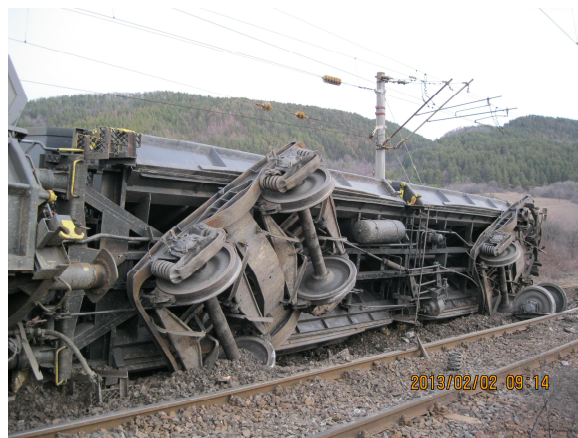
Fig.nr. 12

Vagonul aflat ultimul în compunerea trenului, deraiat de ambele boghiuri, se afla răsturnat pe partea dreapta în afara căii în raport cu sensul de mers (Fig.nr.12).

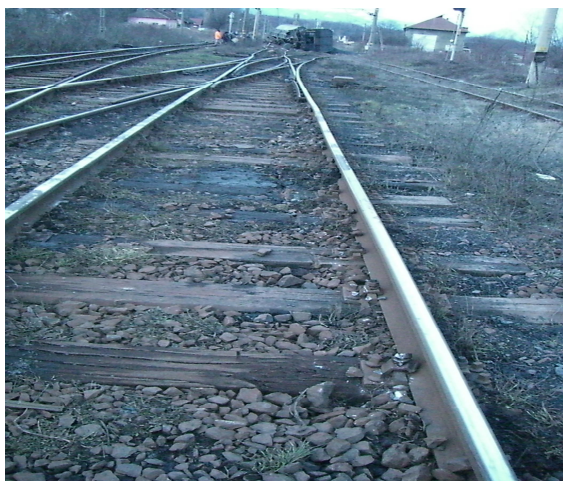
Fig.nr.13

4. După încadrarea roții nr. 2 pe jgheabul pentru circulația în abateră, roata 1 fiind ghidată de contrașină, determină roata 2 să traverseze șina corespunzătoare vârfului scurt al inimii și căderea roții nr. 2 în exteriorul căii în partea stângă a sensului de mers al trenului, moment în care este atrasă în deraiere și roata nr. 1 în interiorul firelor căii (fig. nr. 13).
