## RAPORT DE INVESTIGARE

al accidentului feroviar produs la data de 08.05.2013 pe raza de activitate a  
Sucursalei “Centrul Regional Exploatare, Întreținere și Reparații CF” Cluj,  
între halta de mișcare Fiad și halta de mișcare Telciu la km 21+300

*EDIȚIE finală*  
28 martie 2014

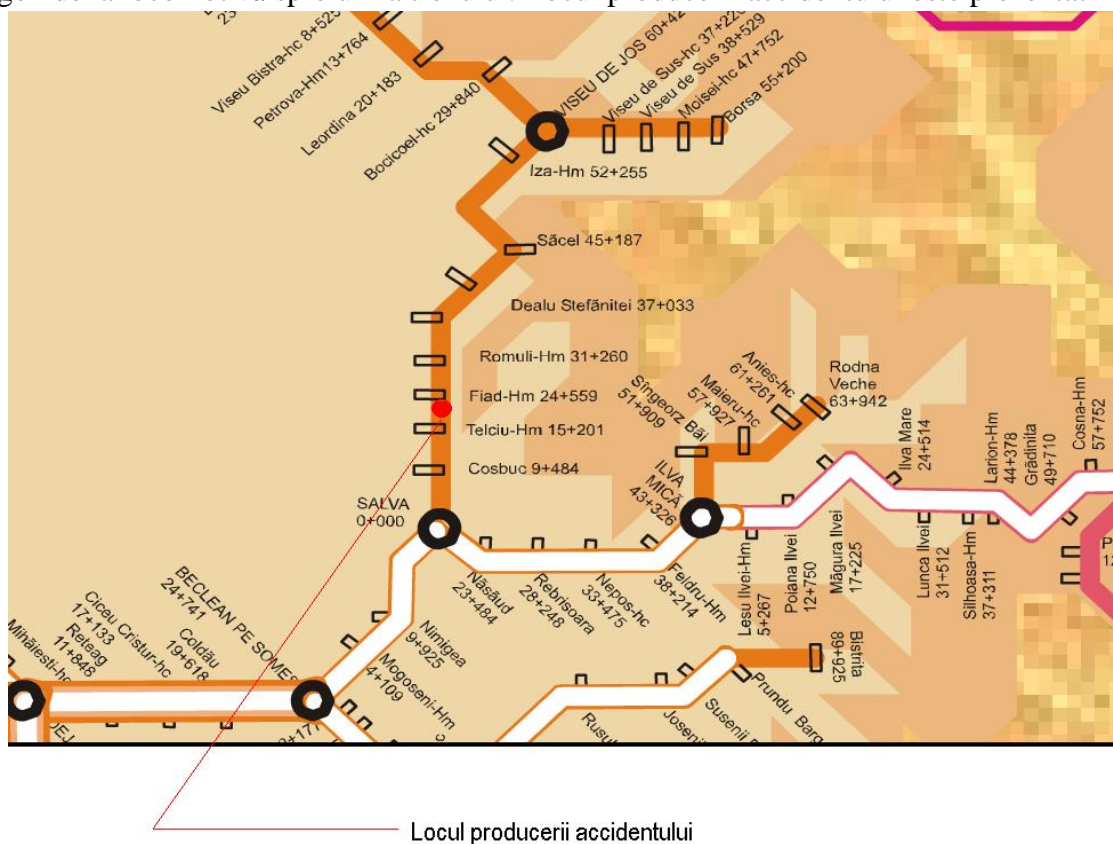
**Figura 1.** Locul producerii accidentului

După trecerea prin H.m.Fiad, mecanicul locomotivei de remorcare DA 60-0672-0 a observat o scădere necomandată a aerului din conducta generală după care a luat imediat măsuri de frânare rapidă a trenului. În urma deplasării pe teren, în zona km 21+416 s-a constatat deraierea a 9 vagoane ( 3 dintre acestea s-au răsturnat pe viaductul de la km 21+347), începând cu cel de al 28-lea vagon de la locomotivă spre urma trenului. Locul producerii accidentului este prezentat în **fig.1**.

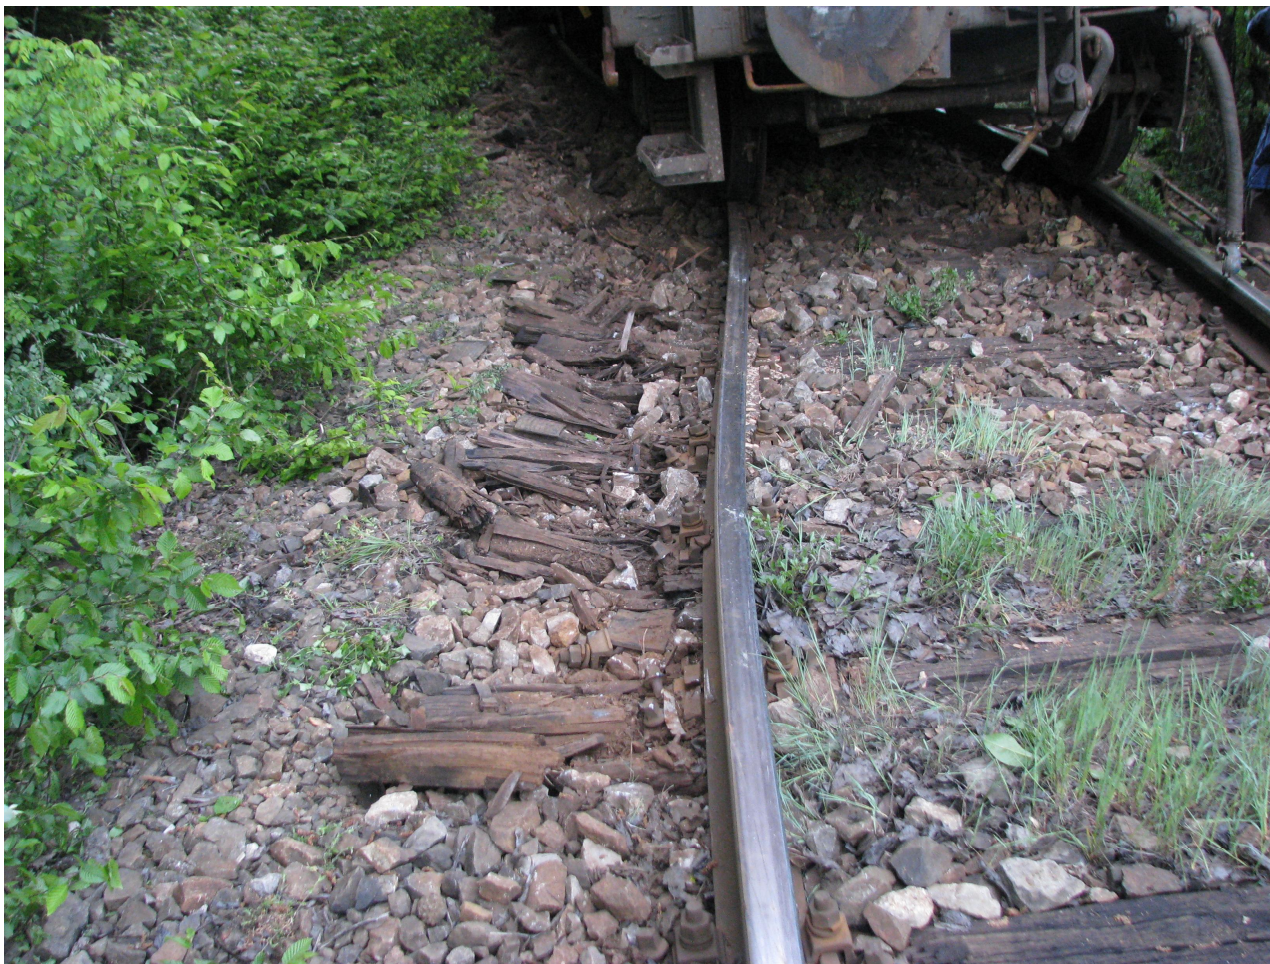
Nu au putut fi efectuate măsurători relevante pentru determinarea elementelor geometrice ale căii pe zona de linie cuprinsă între punctul “0” și capătul dinspre Fiad a tablierului metalic, în sensul de mers al trenului, din cauza deformațiilor provocate la linie de către vagoane, în timpul deraierii - **Figura 3**

**Figura 3** - deformațiile provocate la linie de către vagoane în timpul deraierii

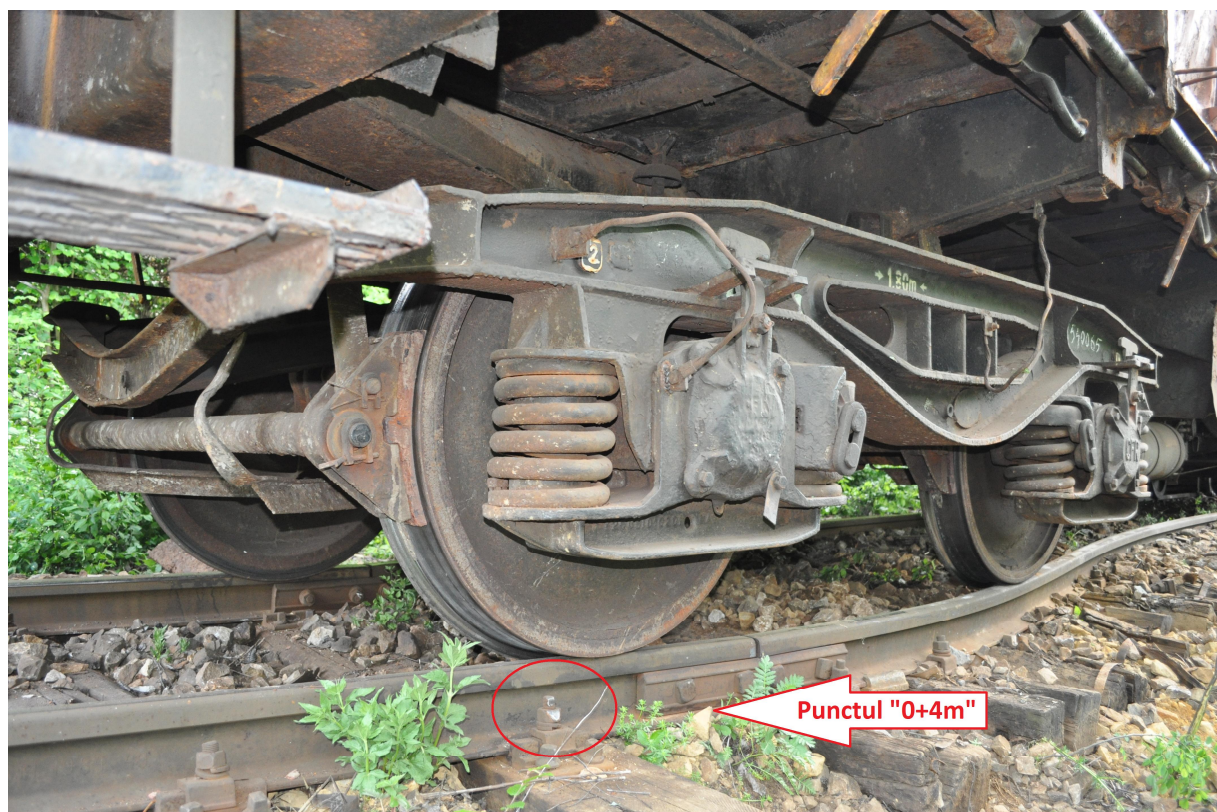
Analizând probele de la fața locului se constată că de la capătul podului dinspre stația Fiad se identifică pe traverse, material de prindere și terasament urme de deraiere spre exteriorul curbei, continuându-se spre stația Fiad până la o distanță de 8 traverse de punctul „zero”. Urma de deraiere spre exterior menționată, situată la distanța de 8 traverse de punctul „zero”, a fost identificată în dreptul ultimei osii al celui de-al 8-lea vagon deraiat (1172) și se prezintă sub forma unei urme de lovitură pe un bulon vertical.

Urma de deraiere menționată a fost denumită Punctul “0+4m” și este prezentată în **Figura 4**

**Figura 4** - Urma de deraiere denumită Punctul “0+4m”

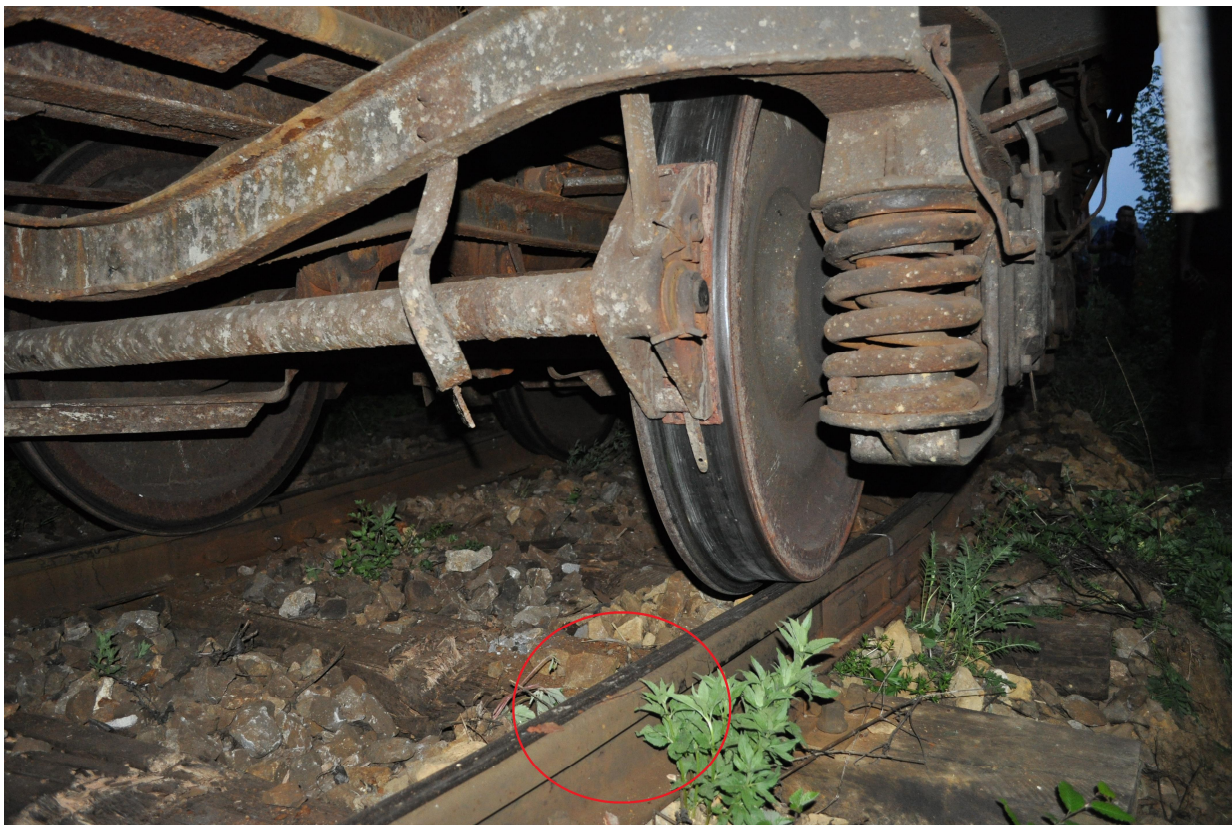
S-au mai identificat în zona punctului “0+4m” un număr de 3 urme de deraiere pe partea dreapta în sensul de mers (căderea roții de pe ciuperca șinei), prezentate în **Figura 5** și **Figura 6**

**Figura 5** - O urmă de deraiere pe partea dreaptă

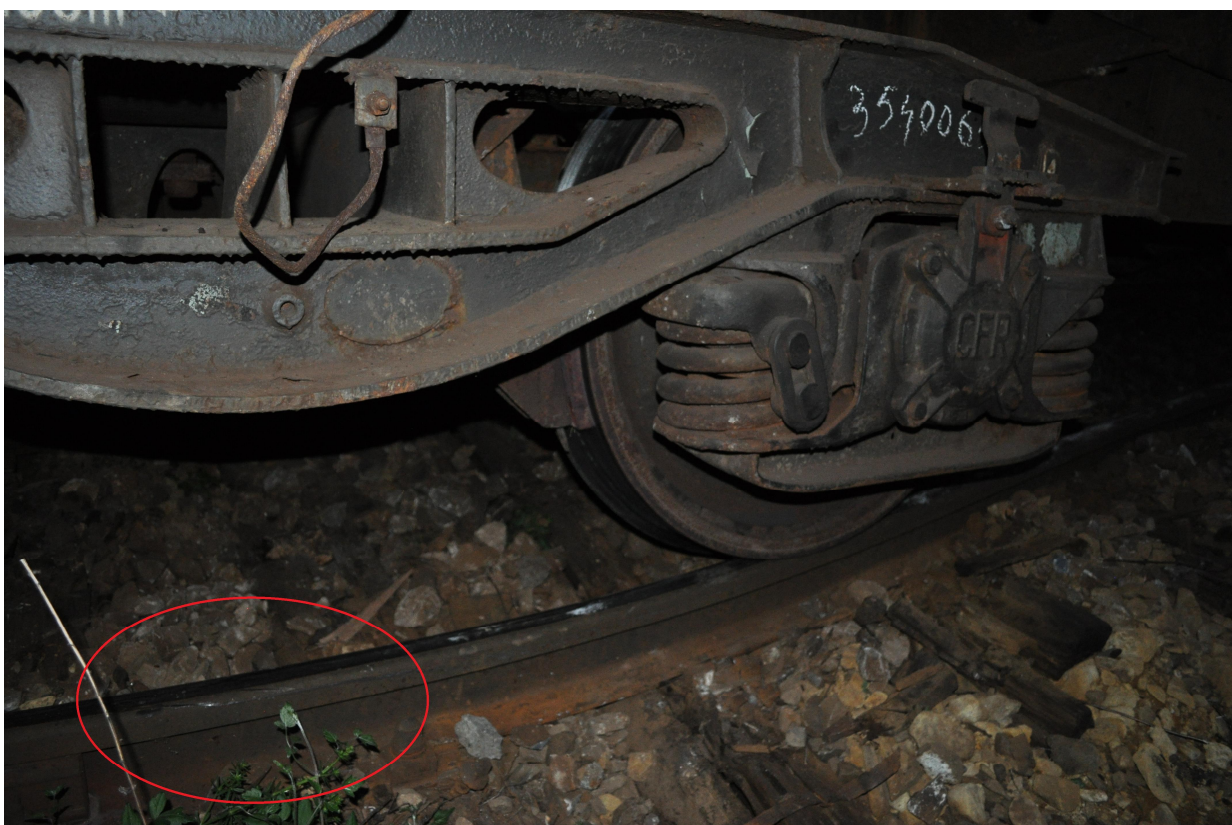
**Figura 6** - 2 urme de deraiere pe partea dreaptă

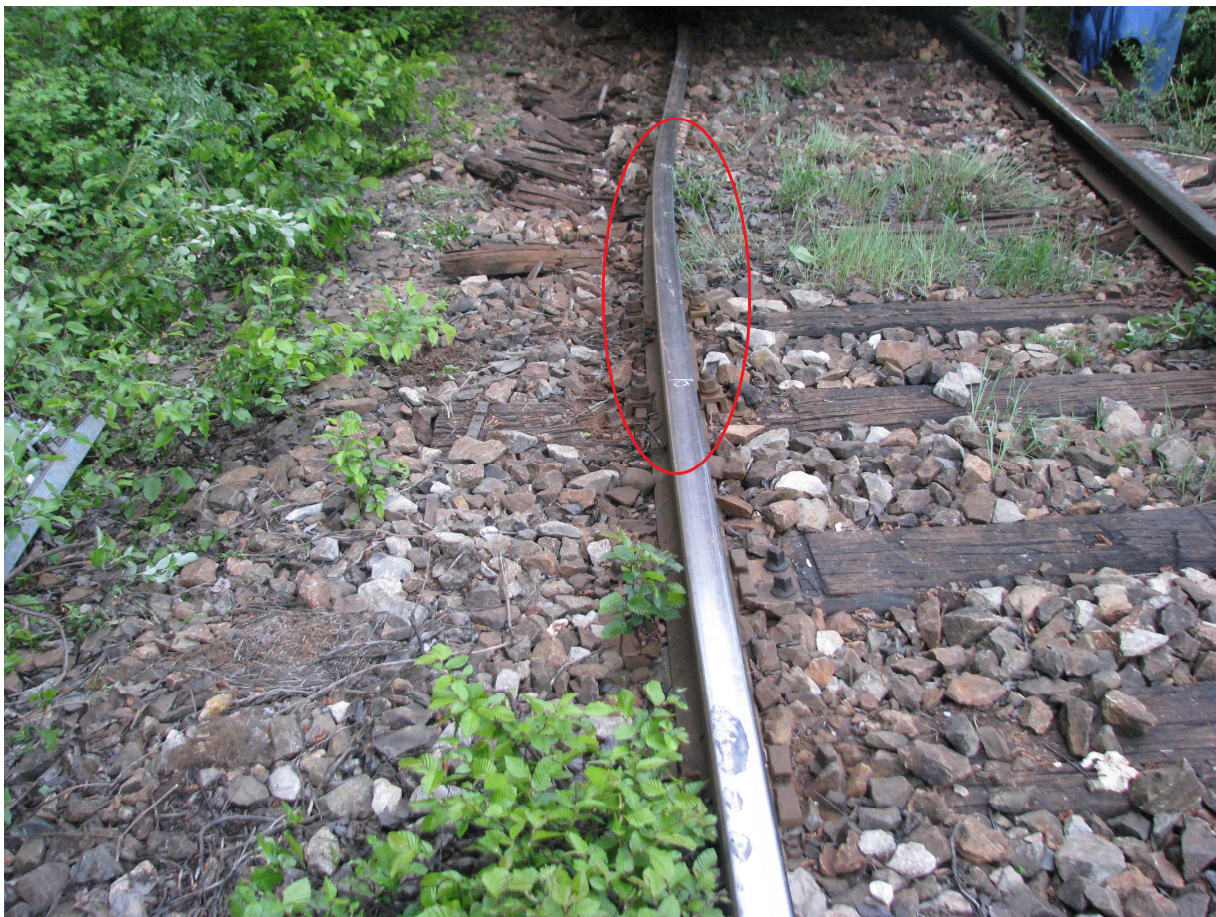
**Figura 7** - cele 4 urme de deraiere pe partea stângă

S-au identificat totodată în zona punctului “0” un număr de 4 urme de deraiere pe partea stângă în sensul de mers (căderea roții de pe ciuperca șinei) **Figura 7**

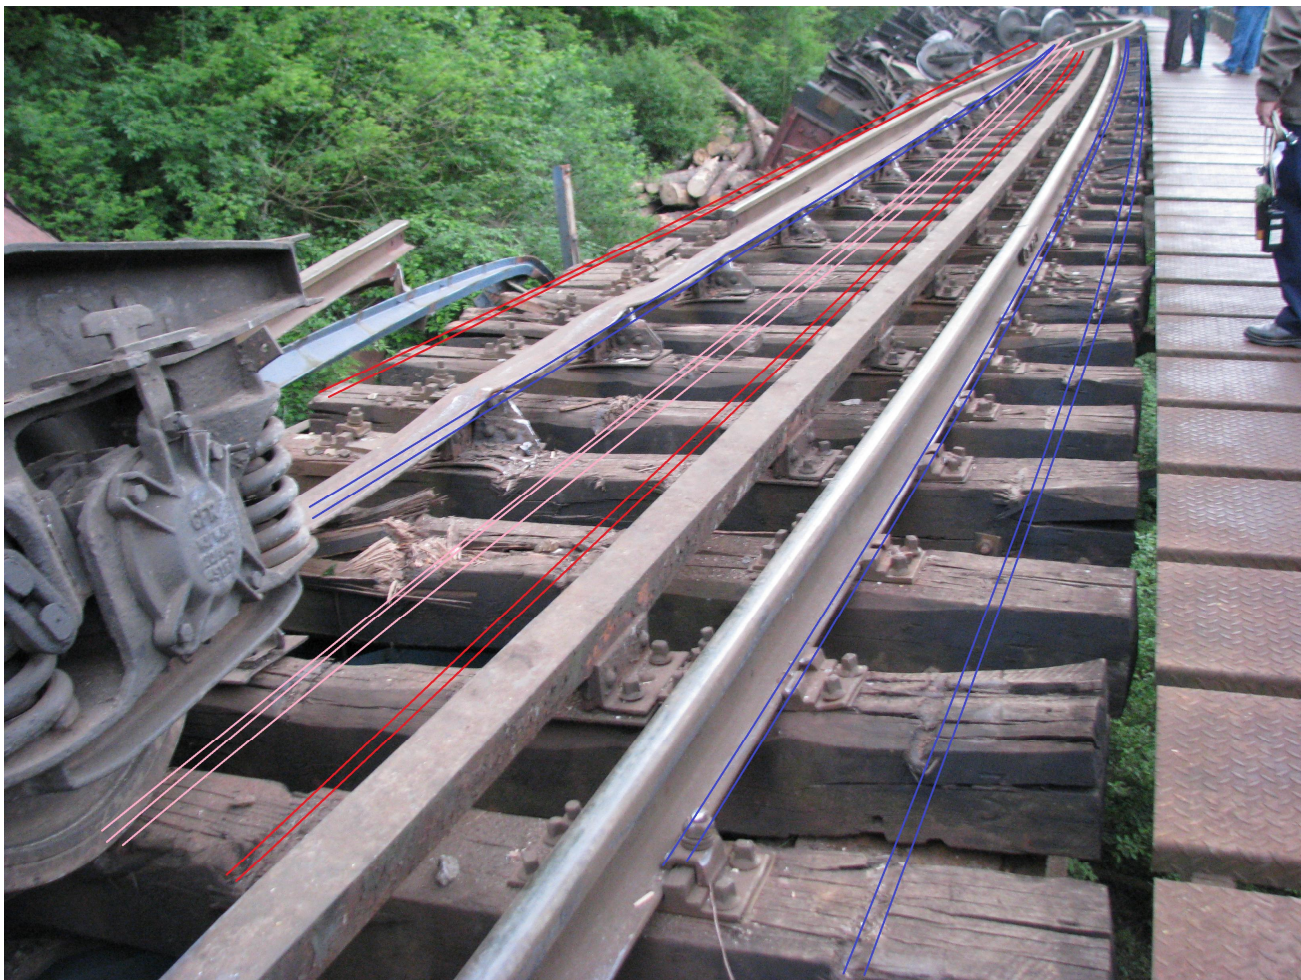
**Figura 9** Urmele lăsate pe pod de vagoanele deraiate
