RAPORT DE INVESTIGARE

privind accidentul feroviar produs la data de 01.05.2013 pe raza de activitate a
Sucursalei CREÎR CF Constanța, în stația CF Agigea Nord,
în circulația trenului de marfă nr.20900

Ediție finală
10 iunie 2013

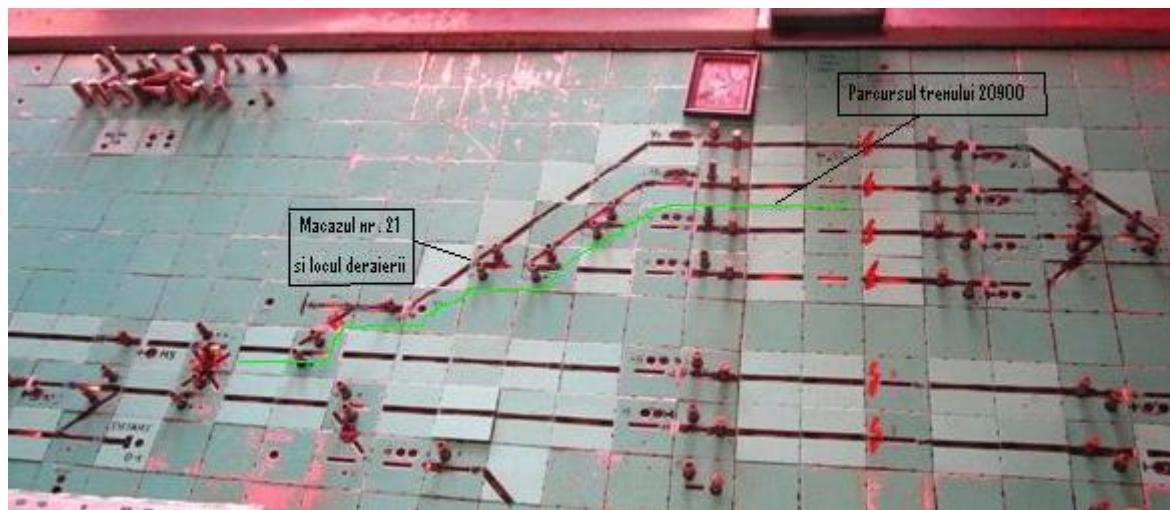
Figura nr. 1

Locul producerii accidentului este prezentat în figura nr. 1.

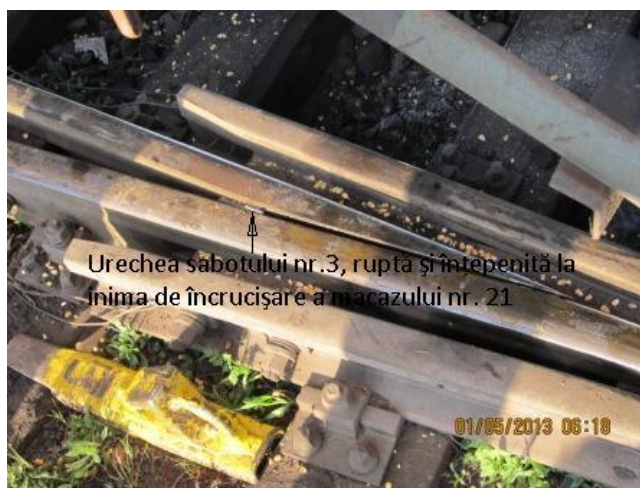
Fig.2

- starea pieselor metalice ale liniei bună;
- starea prinderilor completă și activă;
- starea traverselor bună;
- starea prisme de balast completă și compactă;
- măsurătorile efectuate la schimbător în punctele caracteristice au fost E/N: 9/7: 9/8 : 3/9 : 12/9 : 0/8 : -1/10 : 3/4;
- urme de deraiere pe terasamentul căii pe o distanță de cca 170m;
- la înima de încrucișare a macazului nr. 21 urechea sabotului de mână nr. 3 ruptă și înțepenită.

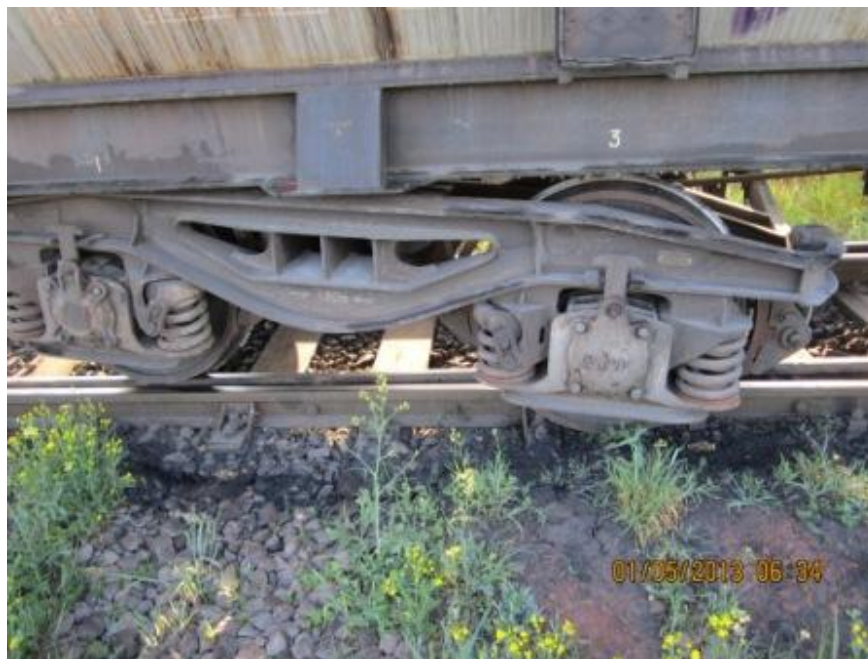
Fig.3

Defecte constatate la vagonul nr. 33879335976-5 la locul producerii accidentului

- osia 1-2 se afla pe parcursul liniei 7;
- osia 3-4, a doua în sensul de mers, a doua în sensul de mers, de la primul boghiu deraiată în stânga sensului de mers;

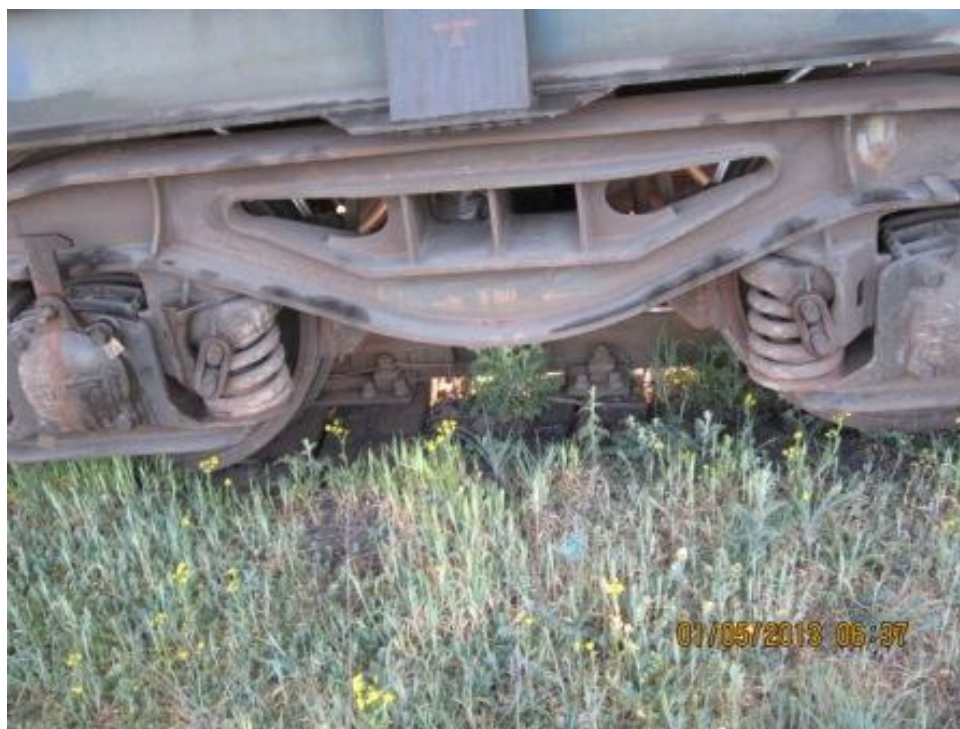
Fig.4

Defecte constatate la vagonul nr. 33879345941-7 la locul producerii accidentului

- primul boghiu osiile 1-2, 3-4, primul în sensul de mers, deraiat în stânga sensului de mers;

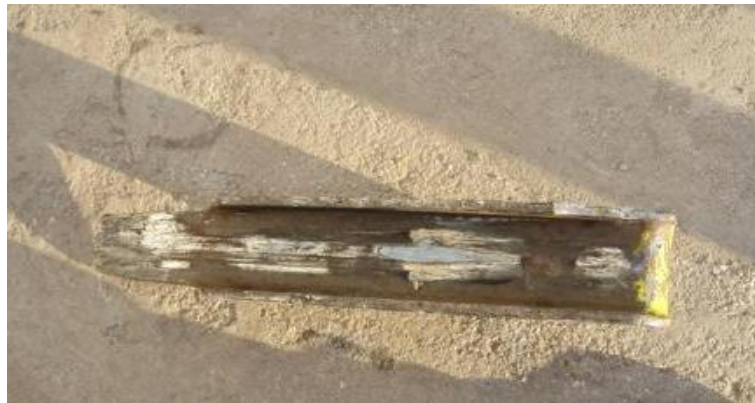
Fig.5

- pe suprafața activă a sabotului, urme de luciu metalic datorat alunecării sabotului pe șină;

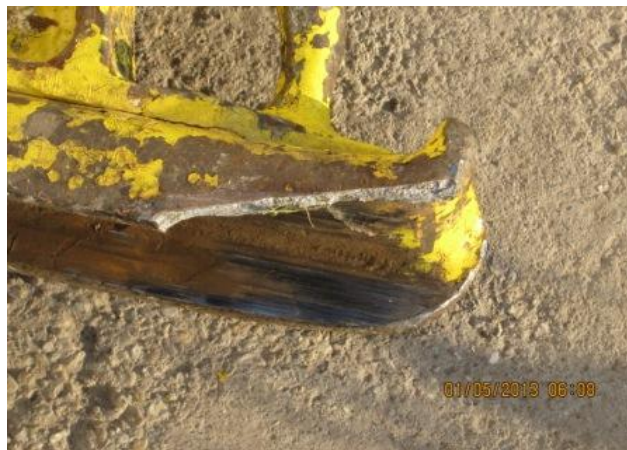
Fig.6

- aripioara partea dreaptă cu o bucată de cca 60 cmp lipsă, ruptură nouă 100%;

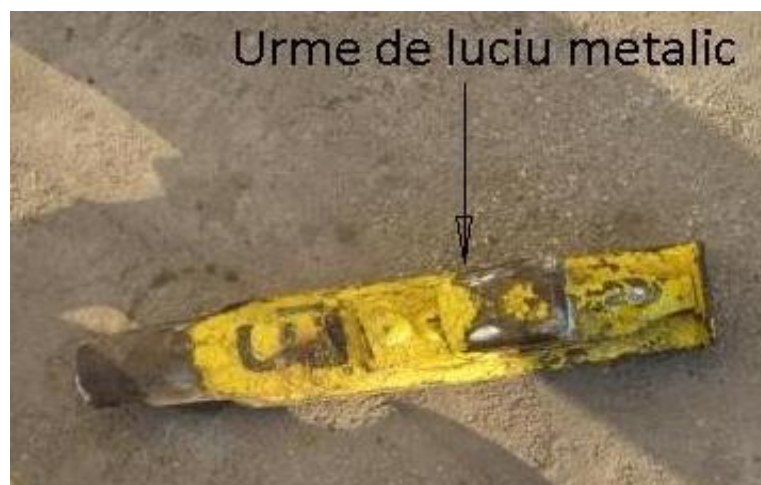
Fig.7

- caseta sabotului de mână cu urme de luciu metalic pe suprafața activă a acestuia;

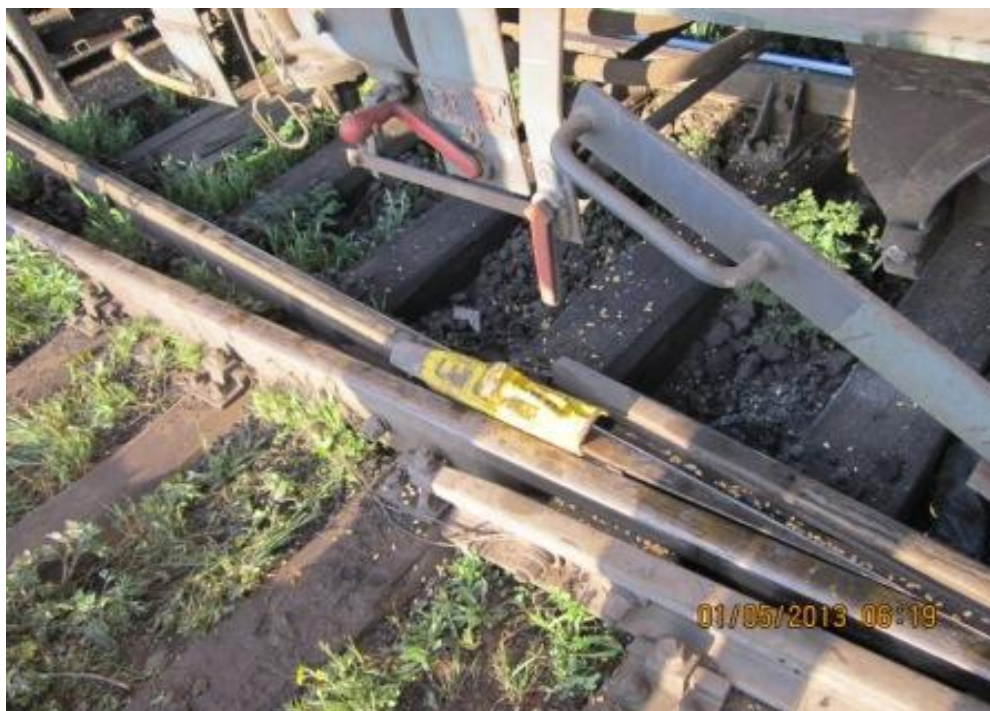
Fig.8

- vagonul nr. 33879335976-5 a rulat de pe linia 6 până la macazul 21 cu sabotul nr. 3 la prima roată (nr. 3), dreapta sens de mers;
- s-a deplasat cca 170m, trecând peste macazele 25 și 23;
- la trecerea peste macazul 21, sabotul de mână a întâlnit inima de încrucișare a macazului, fapt pentru care s-a înțepenit;
- începând din acest punct, prima osie, a escaladat sabotul, a doua osie a deraiat fapt care a condus la escaladarea șinei de către prima osie și poziționarea ei pe parcursul liniei 7 ;
- al doilea boghiu a escaladat sabotul de mână fără a deraia;
- primul boghiu de la al doilea vagon nr. 33879345941-7, a escaladat sabotul de mână și a deraiat de ambele osii, după care trenul a fost oprit.
