RAPORT DE INVESTIGARE

privind accidentul feroviar produs la data de 02.12.2013, pe raza de activitate a Sucursalei CREÎR CF Craiova, între Hm. Zlătărei și stația C.F.R Drăgășani, în circulația trenului de marfă nr.22002-1 remorcat cu locomotiva DA 60-0875-9

Ediția finală
24 februarie 2014

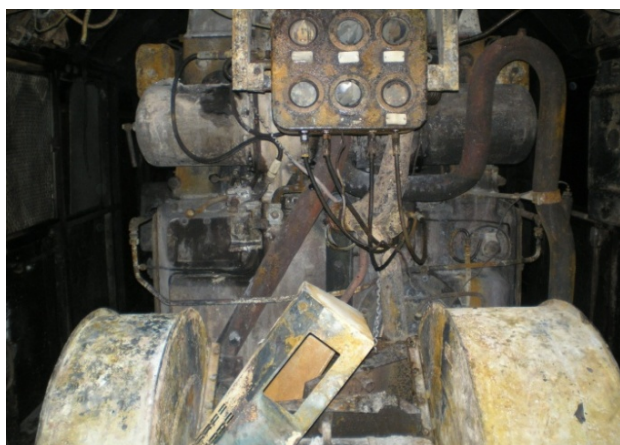
Fig.1 Locul producerii incendiului

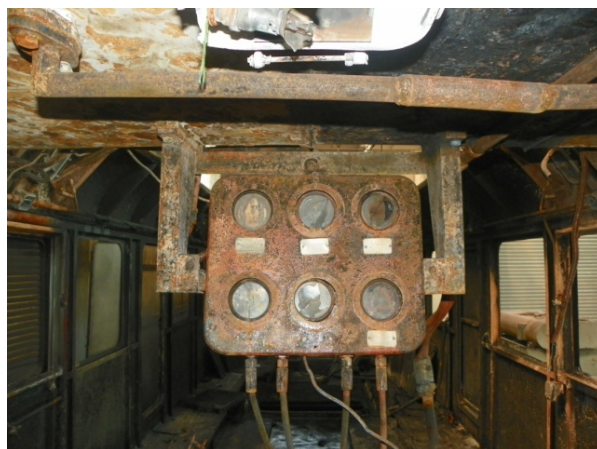
- panoul cu aparatele pentru supravegherea motorului diesel ars;
- aparatele pentru supravegherea motorului diesel arse;
- rezervorul suplimentar de combustibil, rezervorul auxiliar de combustibil și rezervorul de apă afectate termic;

Fig.2 Panou aparate supraveghere a motorului diesel

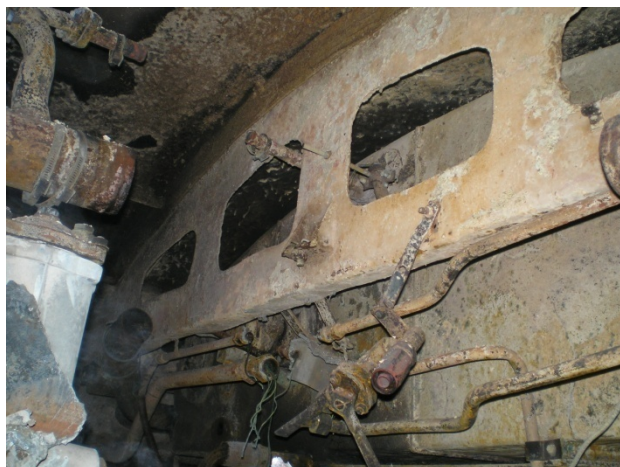
Fig.3 Plafonul cutiei locomotivei în zona producerii incendiului

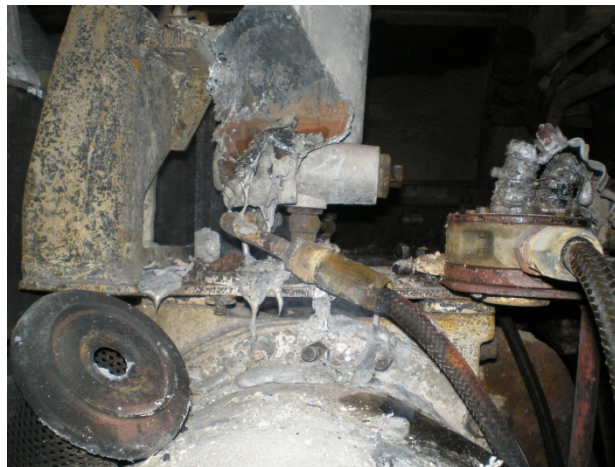
- carcasa de la primul filtru fin de combustibil de pe distribuția DII topită;
- carcasa filtrului combinat de ulei a motorului diesel deformată, fisurată și arsă în zona aflată sub filtrul fin de combustibil a cărui carcasa s-a topit (în rest este puternic afectat termic);
- scutul motorului diesel dinspre amortizoarele de vibrații ars și afectat termic;
- protectorul de supraturare al motorului diesel ars și afectat termic,
- capacul lateral de la carterul motorului diesel - DII este deformat (îndoit la 90°) în zona cilindrilor 11 și 12;

Fig.4 Carcasă topită a filtrului fin de motorină

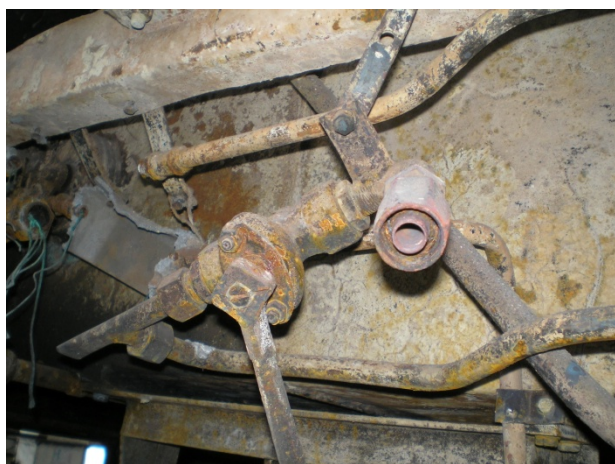
Incendiul s-a produs ca urmare a fisurării racordului flexibil de la instalația de alimentare cu combustibil a motorului diesel, care face legătura între robinetul cu trei căi și filtrul brut, în zona armăturii superioare de lângă robinetul cu trei căi, ce a avut ca urmare pulverizarea motorinei și aprinderea acesteia de la scânteile produse la colectorul motorului electric ce antrenează pompa de combustibil și pompa auxiliară de ulei a motorului diesel.

Fig.5 Robinetul cu trei căi poz.541 cu armătură superioară racord flexibil

- în urma fisurării racordului flexibil în zona armăturii superioare a robinetului cu trei căi s-a produs o emisie de motorină sub formă de stropi şi ceaţă, proces în care a avut loc o separare intensă a sarcinilor electrostatice în interiorul lichidului;

- acest fapt constituie un pericol de incendiu chiar şi în cazul lichidelor cu punct de inflamabilitate de peste 55°C, cum este cazul motorinei;
- apariţia sarcinilor electrostatice datorită dispersării motorinei sub formă de stropi şi ceaţă constituie un factor favorizant pentru aprinderea lichidului;

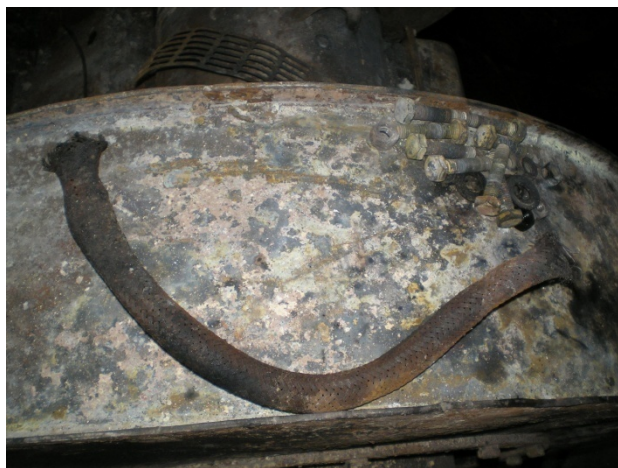
Fig.6 Racordul flexibil dintre robinetul cu trei căi și filtrul brut de motorină

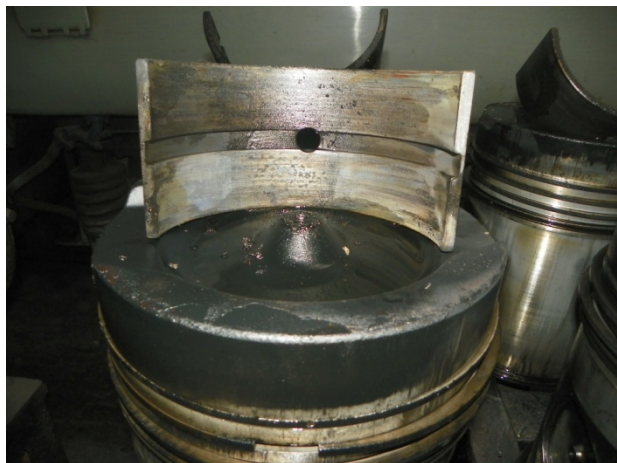
Fig.7 Cuzinet fus maneton arbore cotit

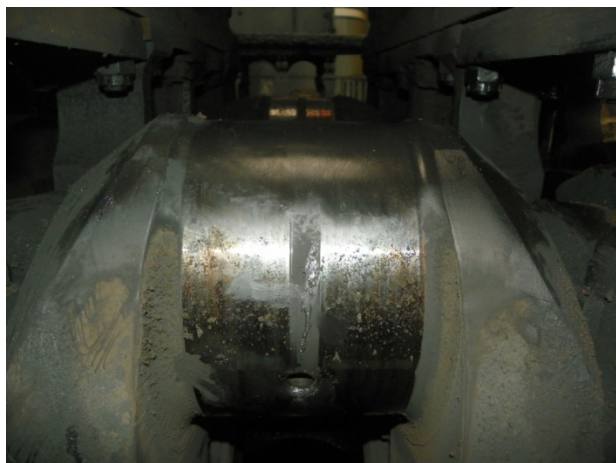
Fig.8 Fus maneton arbore cotit

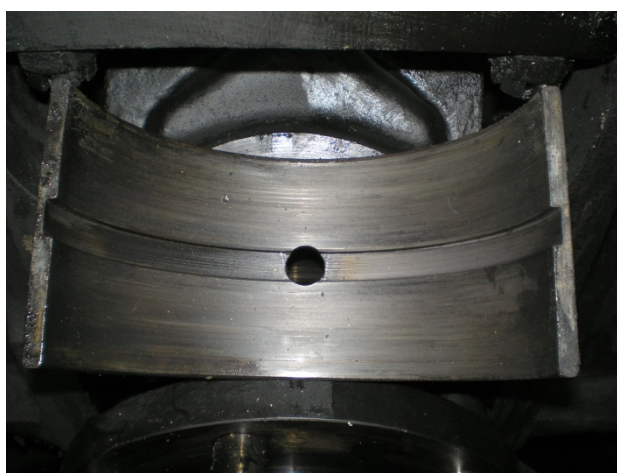
Fig.9 Cuzinet fus palier arbore cotit

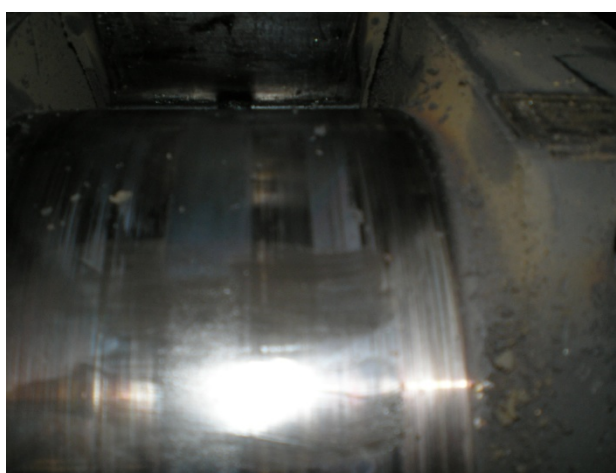
Fig.10 Fus palier arbore cotit

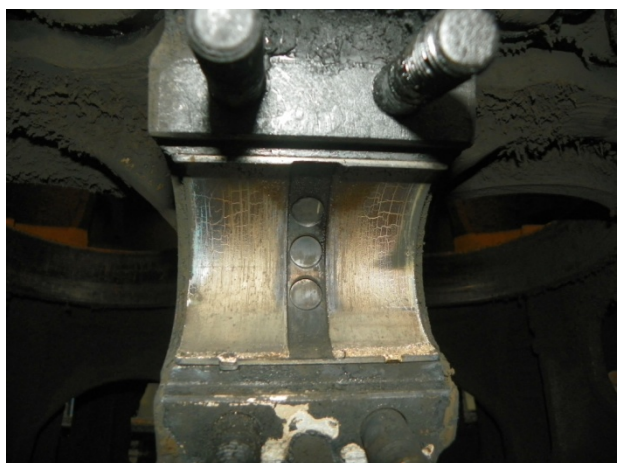
Fig.11 Cuzinet fus ax cu came

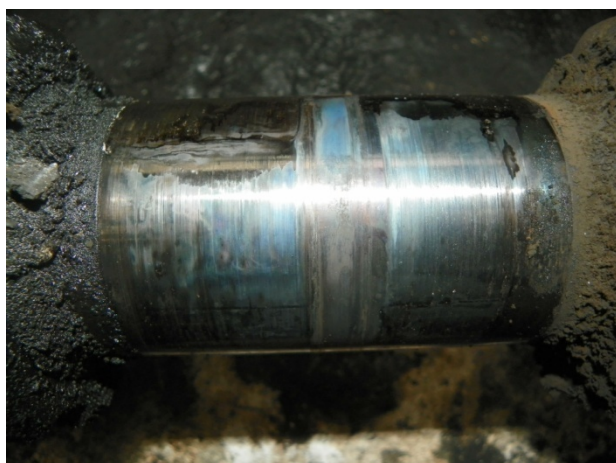
Fig.12 Fus ax cu came

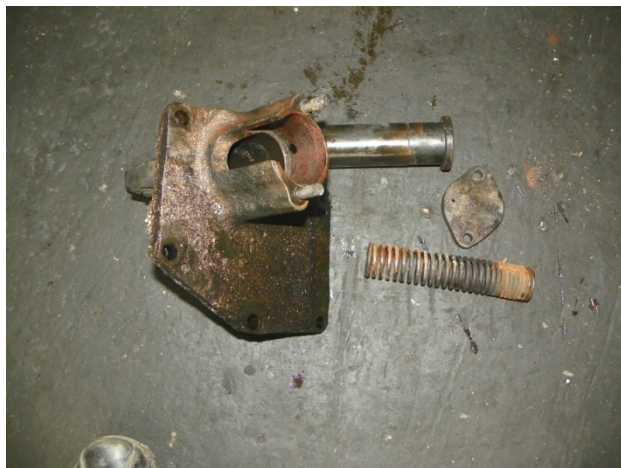
Fig.13 Ansamblu protector supraturare motor diesel demontat

- greutatea centrifugale ale dispozitivului de protecție contra supraturației, montat pe axul de distribuție I, au acționat lateral clichetul prin care se comandă deconectarea, pistonășul dispozitivului de protecție contra supraturației nu și-a efectuat cursa completă și motorului diesel nu s-a oprit;

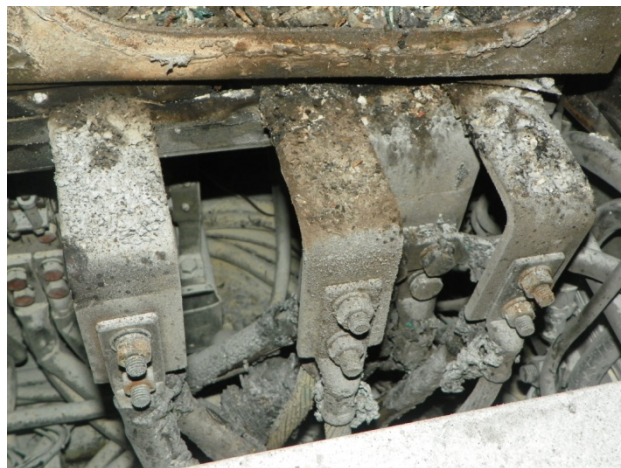
- pe plafon, pe pereții laterali, pe aparatele din blocul aparatelor cu depuneri de funingine;
- releele maxime de curent pentru MET, poz.54.1-3 arse;
- cablurile de forță și de comandă de la releele poz.54.1-3 cu izolația arsă;
- cablurile RAT 18 cu izolația afectată termic.

Fig.14 Cablaj de forță aferent releelor de curent maximal poz.54.1-3

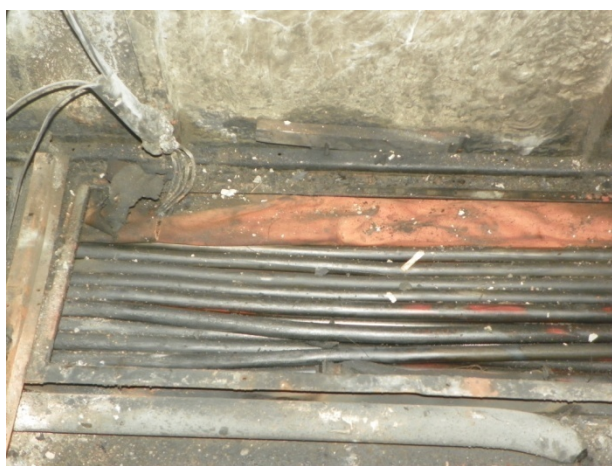
Fig.15 Cablaj de forță din canalul cu cabluri pe lungimea cutiei locomotivei

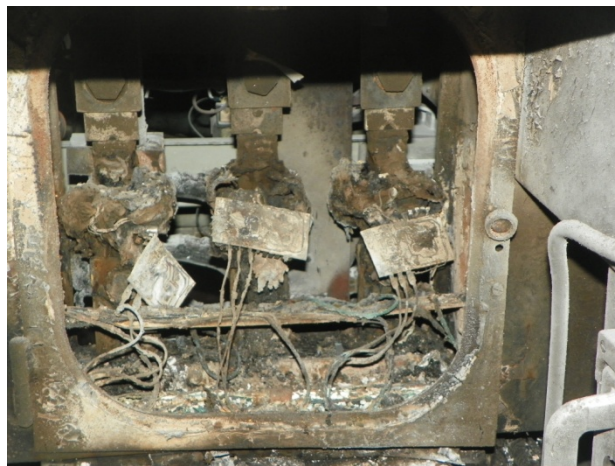
Fig.16 Cofret rele maxime de curent poz.54.1-3
