MINISTERUL TRANSPORTURILOR  
AUTORITATEA FERROVIARA ROMANA

ORGANISMUL DE INVESTIGARE FERROVIAR ROMAN

## **RAPORT DE INVESTIGARE**

al incidentului feroviar produs pe raza de activitate a Sucursalei „Centrul Regional de Exploatare, Întreținere și Reparații CF” Brașov în circulația trenului de marfă nr. 91742-1 din data de 26.10.2013

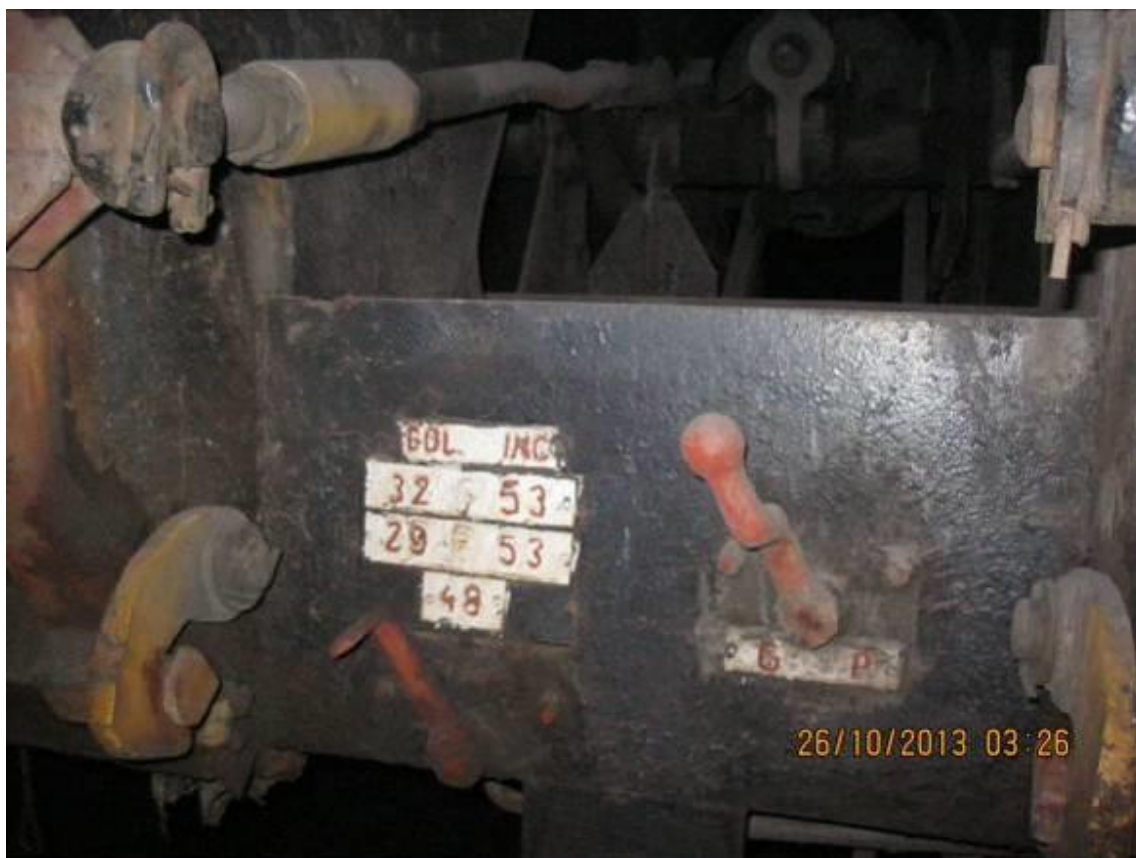
*Foto nr.1*

*Un singur vagon din compunerea trenului avea inscripționate câte două valori corespunzătoare poziției „gol”, cifra 48 pentru comutare și cifra 53 pentru poziția „încărcat” - foto nr.1.*

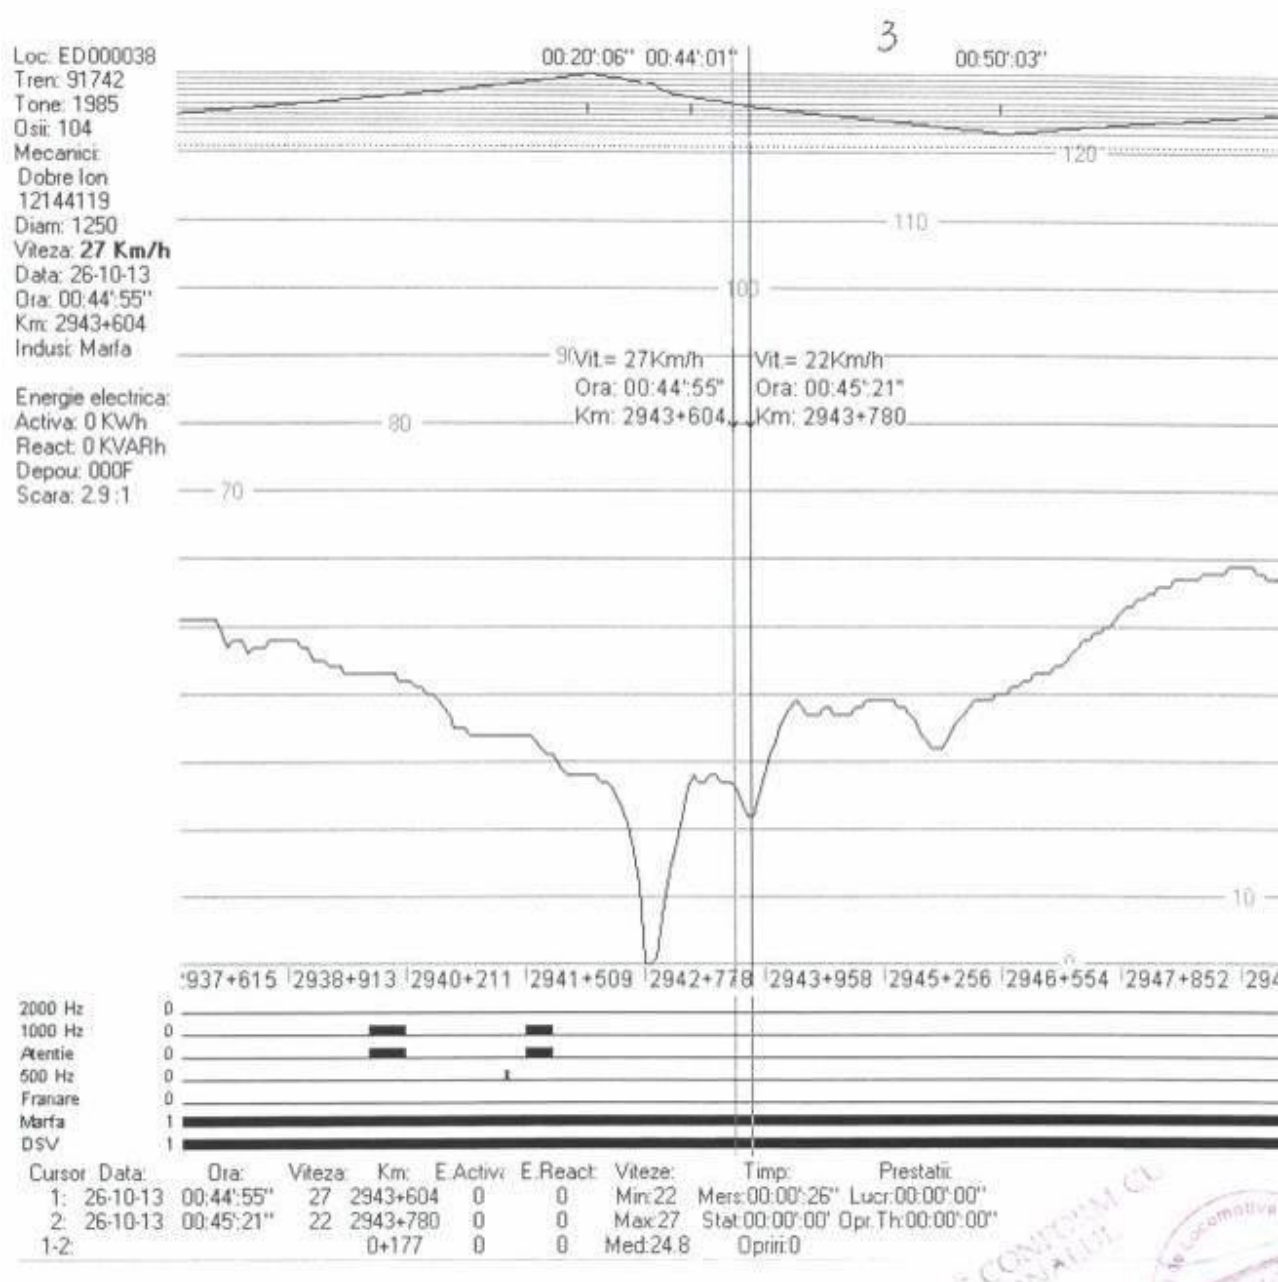
Foto nr.3

- la plecare din stația Predeal s-a efectuat verificarea eficacității frânei automate prin reducerea presiunii în conducta generală de aer a trenului cu 0,6-0,7 bar, viteza trenului scăzând de la valoarea de 27 km/h la valoarea de 22 km/h pe o distanță de 177 m și o declivitate maximă de 25,9 ‰ – *foto nr.3 ;*
- trenul a circulat în continuare cu viteza cuprinsă între valoarea de 22 km/h și valoarea de 38 km/h cu menținere la această viteză pe o distanță de 1 652 m, urmare unei noi frânări cu o scădere a presiunii în conducta generală de 0,8-0,9 bar, trenul fiind înscris în totalitate pe pantă, viteza scăzând apoi la valoarea de 32 km/h pe o distanță de 295 m și o declivitate maximă de 23,8 ‰;

- viteza trenului a crescut în continuare și, deși următoarea frânare s-a efectuat în aceleași condiții ca și precedenta, viteza doar s-a menținut constantă la valoarea de 38 km/h pe o distanță de 236 metri și o declivitate maximă de 24,2 ‰ după care a început să crească treptat;
- pe cele două porțiuni în care viteza s-a menținut constantă la valorile de 27 km/h respectiv de 38 km/h, se observă pe banda de vitezometru câteva vârfuri de 1 km/h datorate reacțiilor din tren produse de cele 6 vagoane cu frâna automată izolată;
- viteza trenului a crescut treptat, cu perioade scurte de menținere la o anumită valoare datorită frânării totale efectuate de mecanic și a aplicării progresive a frânării electrice împreună cu mecanicul locomotivei aflate la urma trenului – *foto nr.4* ;
