## RAPORT DE INVESTIGARE

privind incidentul feroviar produs la data de 25.11.2013 pe raza de activitate a  
Sucursalei CREÎR CF Galați, în circulația trenului nr.80518 (aparținând  
operatorului de transport feroviar de marfă S.C. GFR S.A. )  
pe distanța Hm Murgeanca – Hm Cireșu

**EDIȚIE finală**  
**12.12.2013**

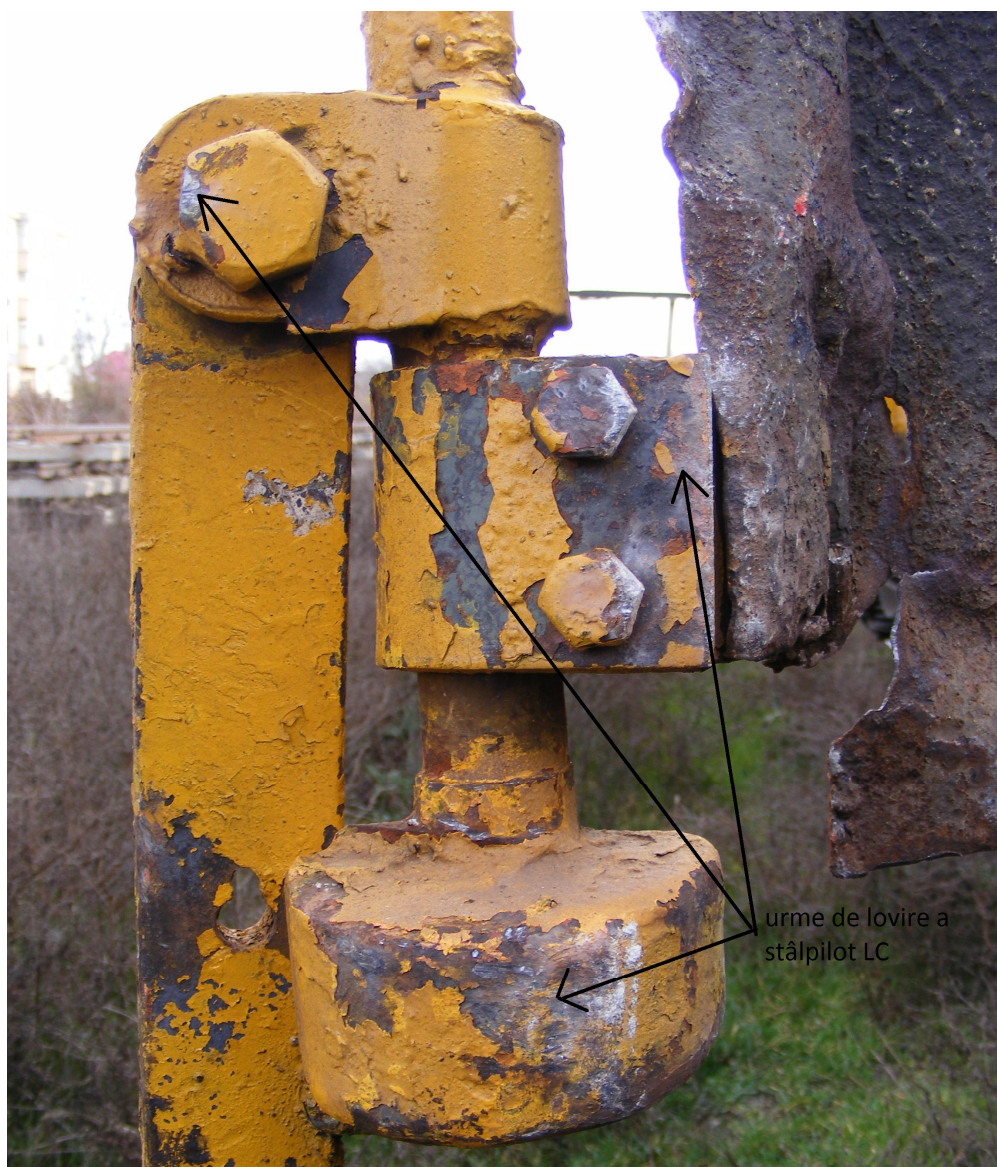
**Fig.nr.2**

- cupla în funcțiune a aparatelor de tracțiune strânsă corespunzător pentru trenurile de marfă;
- vagonul nr.84535489042-6 are revizia periodică efectuată în data de 28.09.2012 de către SMR la 6 ani;
- vagonul nu are saboți lipsă, frâna automată este izolată (fapt consemnat și în arătarea vagoanelor), schimbătoarele G-I și M-P fiind pe pozițiile corespunzătoare, respectiv Gol și Marfă ;
- urme de lovituri noi sunt pe a doua ușă laterală situată pe partea dreaptă (ușa cu axul de închidere), aferentă primului boghiu în sensul de mers (roțile 1,3);
- urmele de lovituri noi sunt pe partea interioară a închizătorului inferior (la o distanță de cca 1280 mm față de sol) și pe șuruburile celor două balamale inferioare de prindere a axului (la cca 1860 mm față de sol), ( Fig. Nr.2).

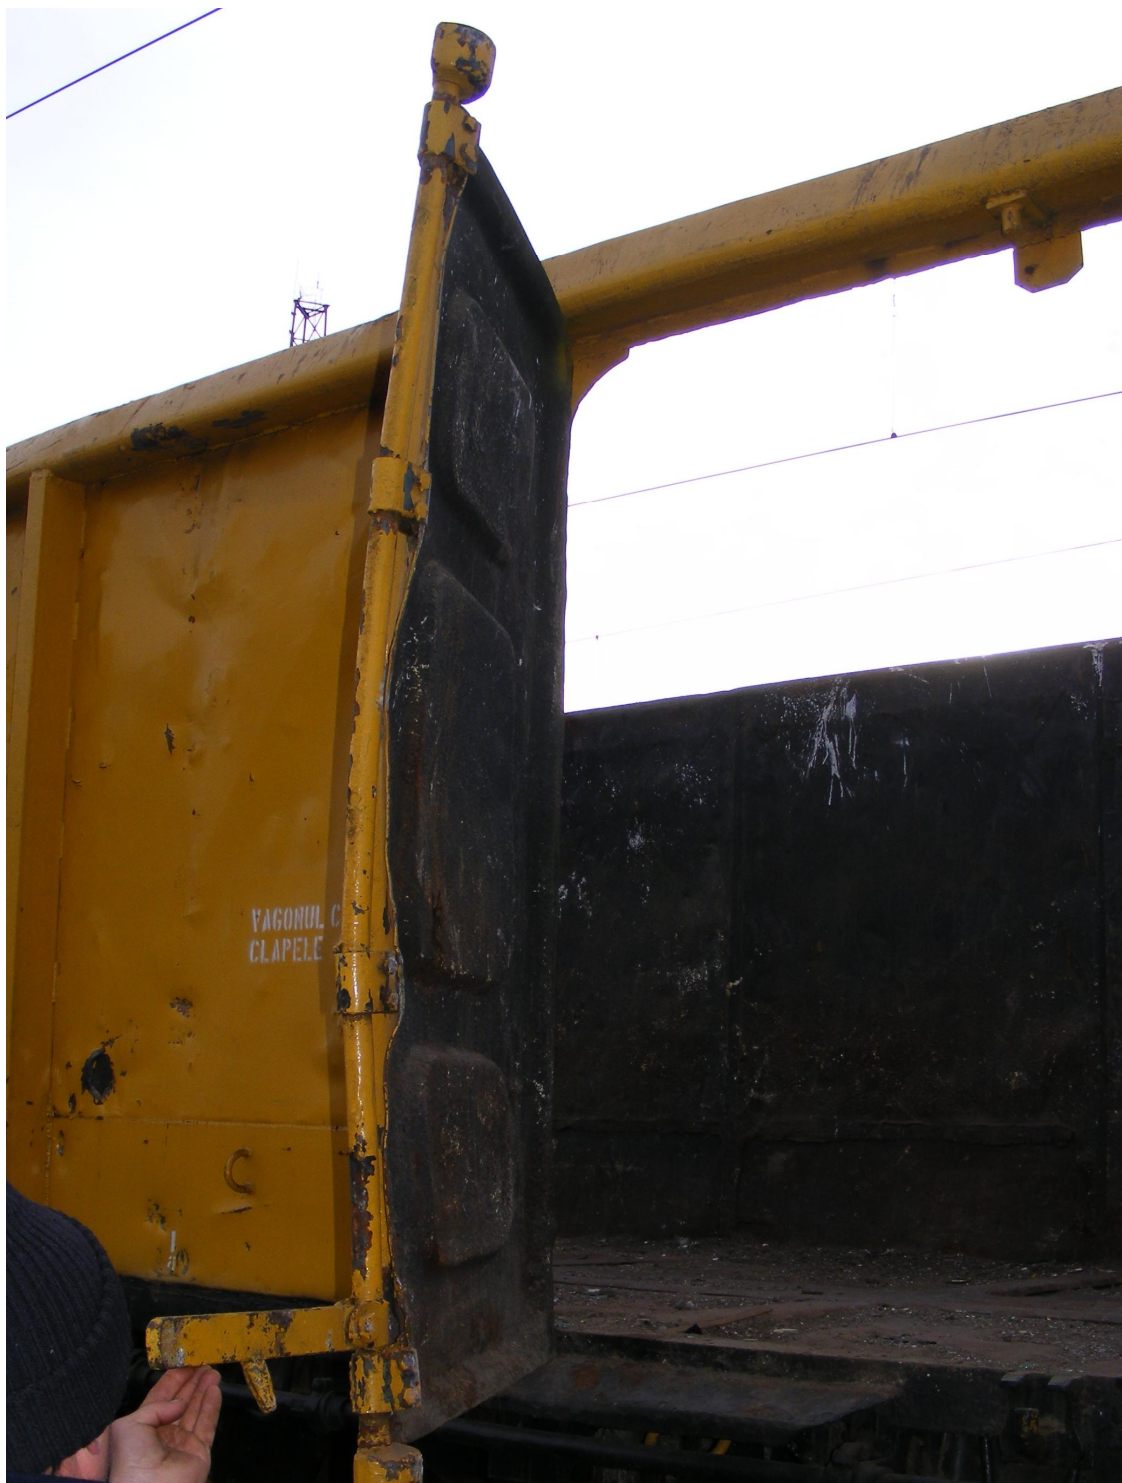
**Fig.nr.3**

- ușile și axul de închidere implicate în lovituri sunt echipate complet (au apărut fisuri și rupturi noi la balamalele axului) ( fig.3);
- celelalte două uși laterale duble de pe partea dreaptă, aferente roților nr.5 și nr.7, sunt închise doar la partea inferioară (nu sunt închise la partea superioară);
- ușile laterale situate pe partea stângă în sensul de mers sunt echipate complet și închise corespunzător.

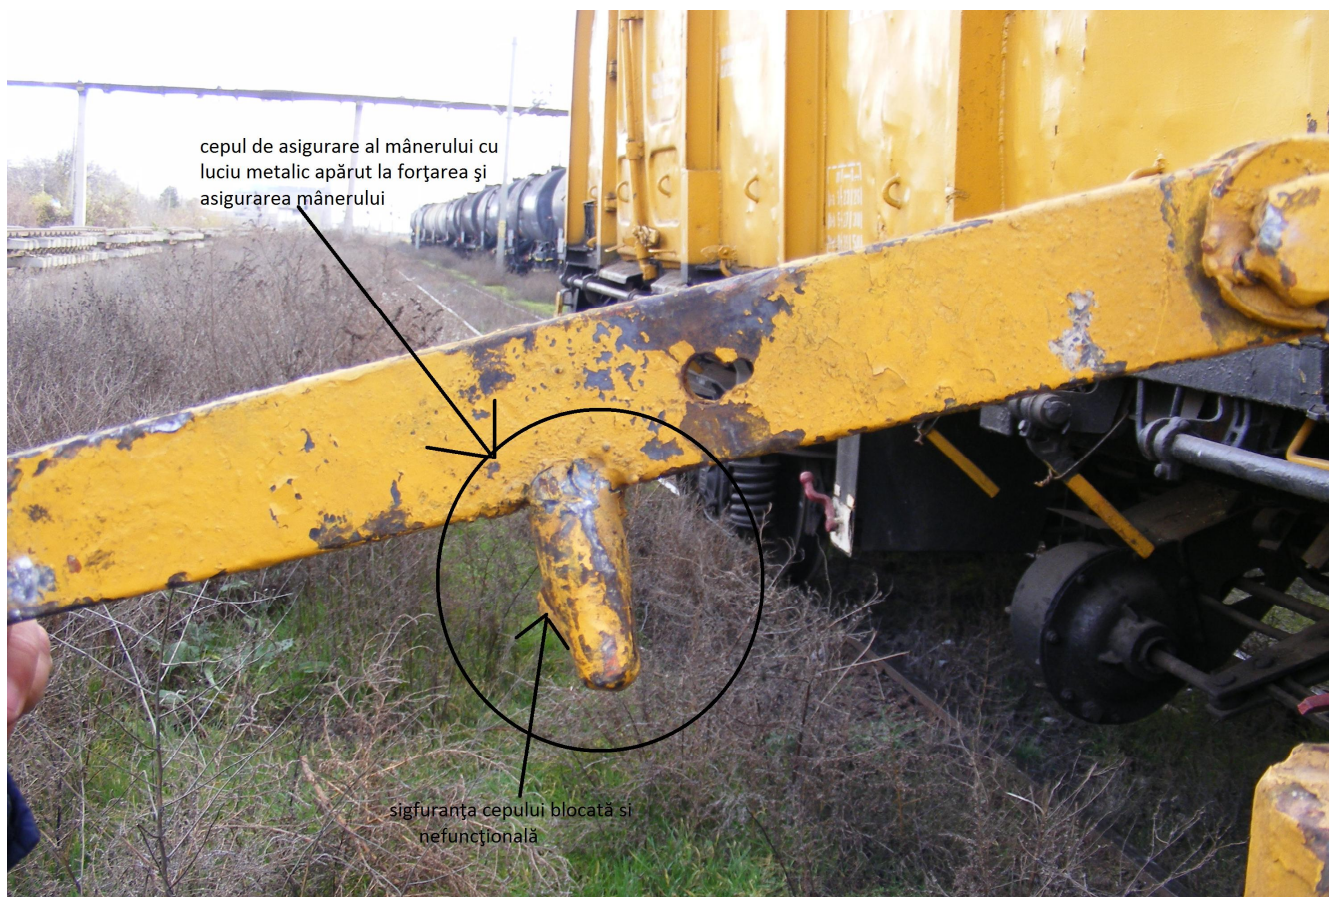
**Fig.nr.4**

Starea tehnică a vagonului implicat în producerea incidentului, înainte de expedierea trenului din stația CF Constanța Port – Terminal Ferry Boat, a fost necorespunzătoare în sensul că închiderea ușilor s-a făcut cu dispozitivul prevăzut din construcție numai la partea inferioară, ușa fiind deformată către exteriorul vagonului, cama nu a mai fixat ușa de cutia vagonului și în partea superioară iar mânerul dispozitivului de închidere a ușilor a fost așezat în suport în stare tensionată fără a avea acționată siguranța deoarece aceasta era înțepenită în bolț, ( fig.nr.4)
