RAPORT DE INVESTIGARE

privind accidentul feroviar produs la data de 21.12.2013, pe raza de activitate a Sucursalei „Centrul Regional de Exploatare, Întreținere și Reparații CF” Brașov, între Hm Mureni și stația CFR Vânători, la km.282+600, în circulația trenului de marfă nr.32603, remorcat cu locomotiva EA 40-0745-6

Ediția finală
19 martie 2014

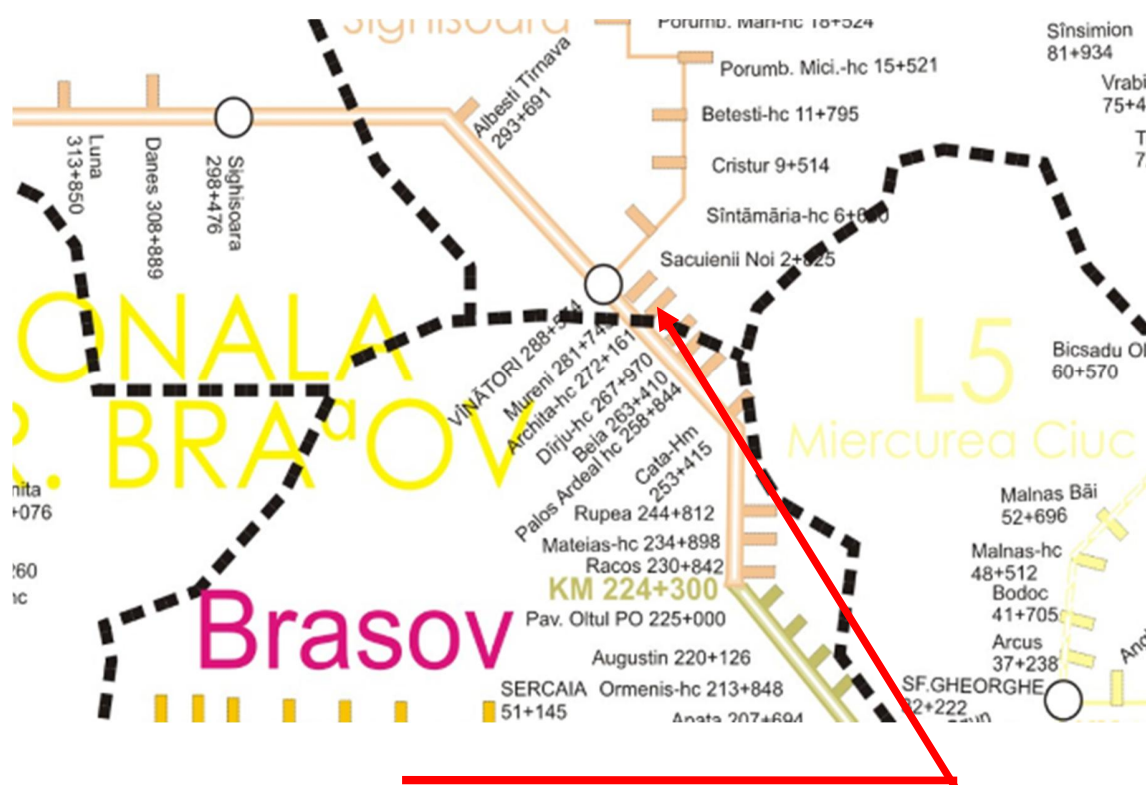
După trecerea trenului de marfă nr.32603 prin Hm Mureni la ora 19:01 pe linia 2 directă, și depășirea semnalului de intrare de sens opus YF al Hm Mureni, la kilometrul 282+500, în jurul orei 19:02 s-a produs deraierea roții din dreapta (roata care circula pe șina corespunzătoare firului exterior al curbei) a osiei nr.6 (prima în sensul de mers) a locomotivei EA 40-0745-6 și căderea acestei roți în exteriorul căii, antrenând în deraiere roata din partea stângă (roata care circula pe șina corespunzătoare firului interior al curbei) a aceleiași osii și producând căderea ei între firele căii.

Deraierea s-a produs la km 282+500 într-o curbă cu deviație la stânga în sensul de mers al trenului, la viteza de 34 km/h, trenul oprindu-se după parcurgerea unei distanțe de 167 de metri.

Fig.1. Locul producerii accidentului – km 282+500
