RAPORT DE INVESTIGARE

al accidentului feroviar produs la data de 20.07.2013 pe raza de activitate a
Sucursalei Centrului Regional Exploatare, Întreținere și Reparații CF Craiova,
în stația CFR Roșiori Nord.

EDIȚIE finală
27 noiembrie 2013

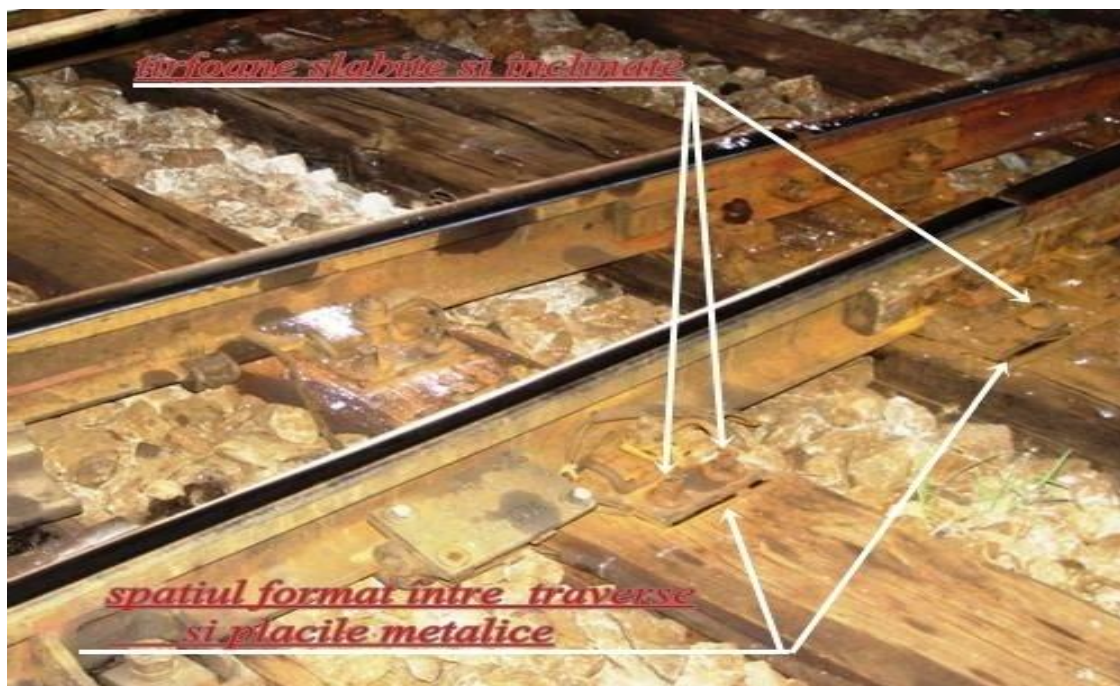
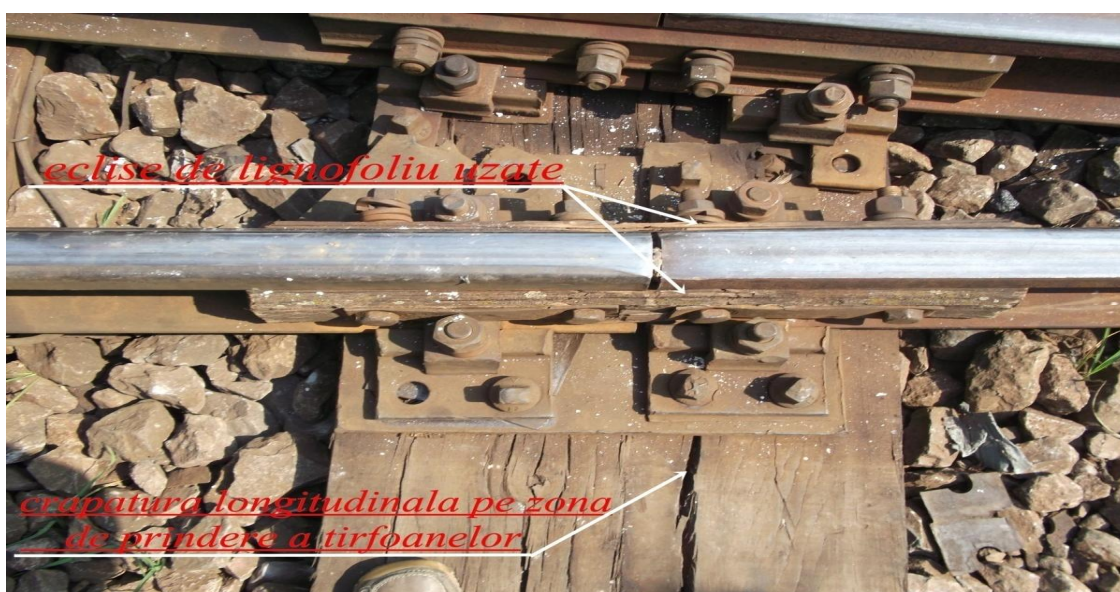
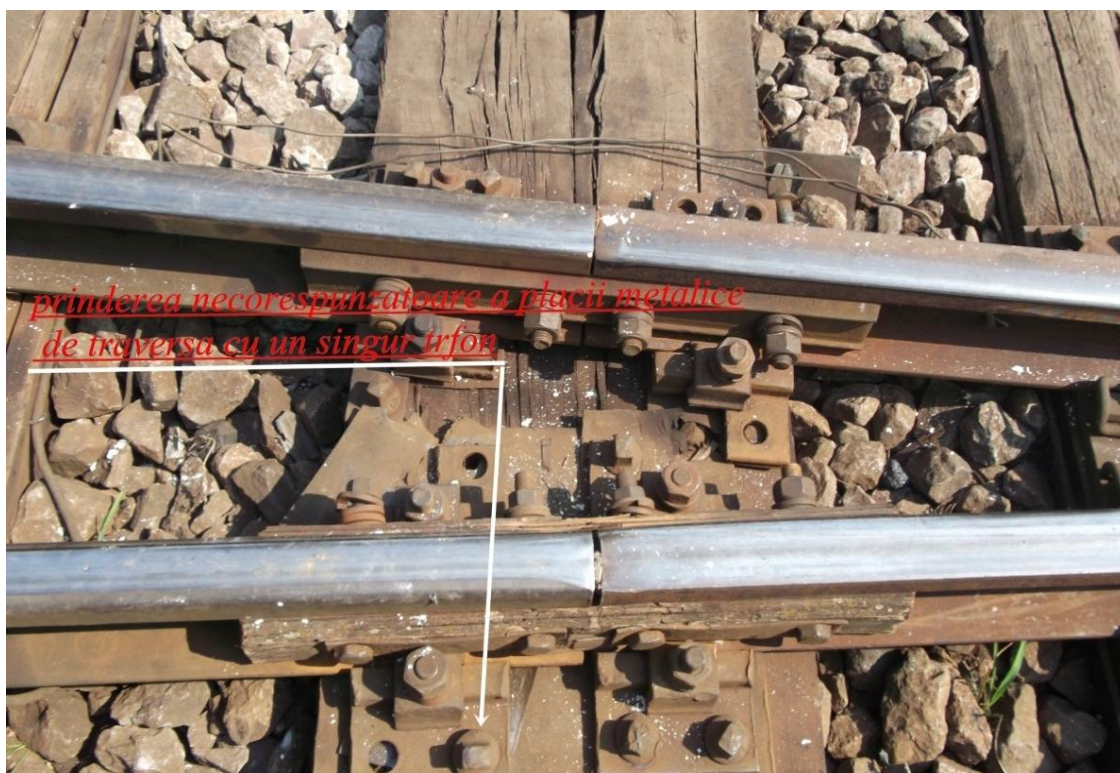
Prinderea era neinstrucțională și incompletă. La una din traversele joantive placa metalică era prinsă de traversă într-un singur tirfon. Tirfoanele erau slăbite și înclinate, observându-se spațiul format între placa suport metalică și placa metalică de consolidare a joantei izolante. Sub placa suport erau suprapuse mai multe plăcuțe de polietilenă. Cealaltă traversă prezenta crăpătură longitudinală pe zona de prindere a șinei, două tirfoane fiind poziționate pe crăpătura traversei. Eclisele de lignofoliu prezentau uzură accentuată. Detaliile sunt prezentate în *foto nr.2, 3 și 4*.

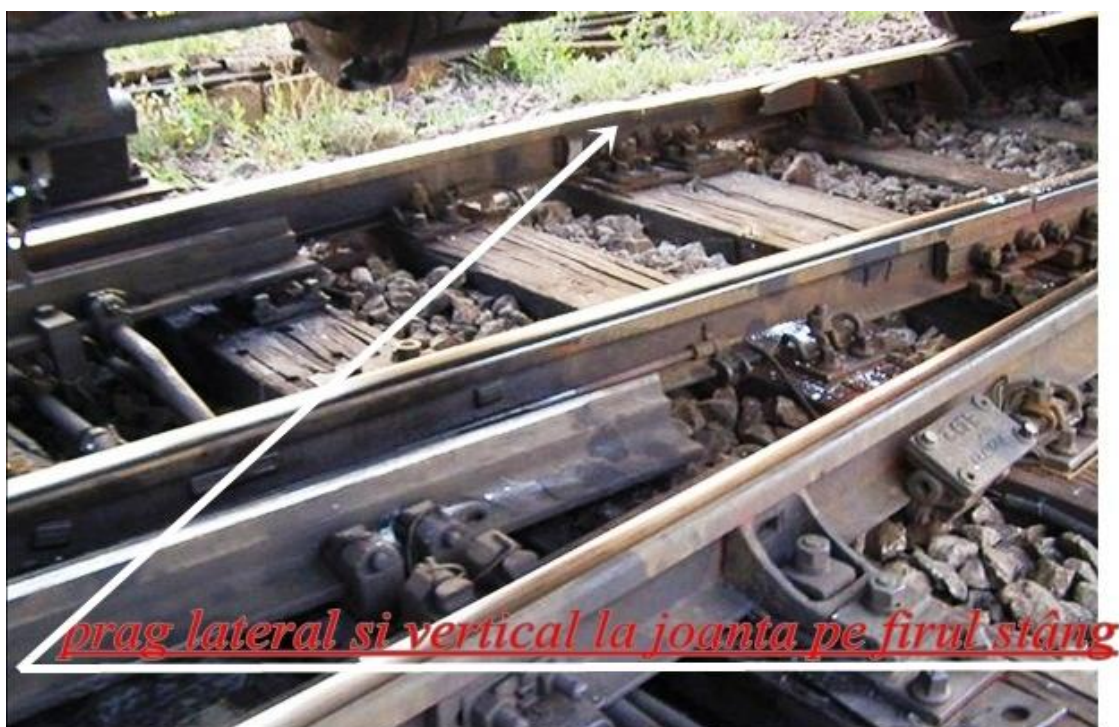
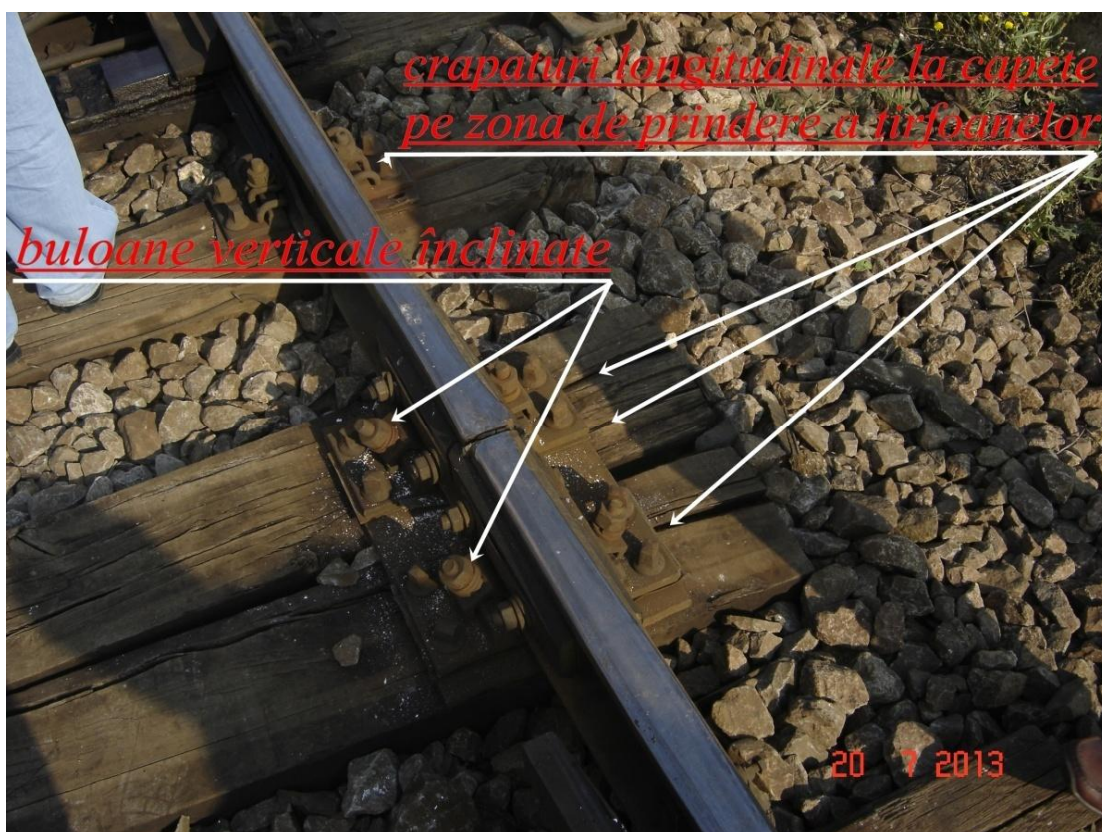
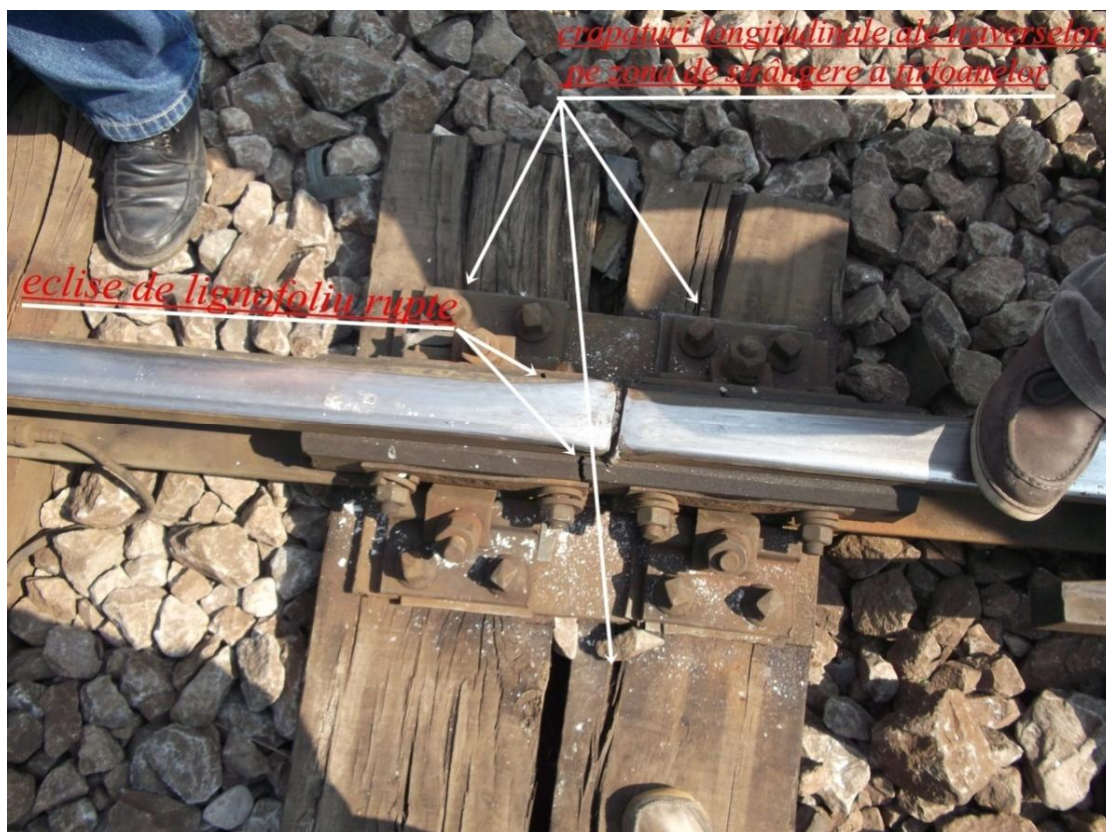
Prinderea șinei de placa metalică era neinstrucțională (nu se realiza prinderea și fixarea corespunzătoare prin buloanele verticale a șinei de placa suport, buloanele verticale având o poziție înclinată). Eclisele de lignofoliu erau rupte. Astfel s-a permis formarea de prag lateral și vertical.

Traversele aveau crăpături longitudinale la capete, pe zona de strângere a tirfoanelor.

Detaliile sunt prezentate în *foto nr.5, nr.6 și nr.7.*

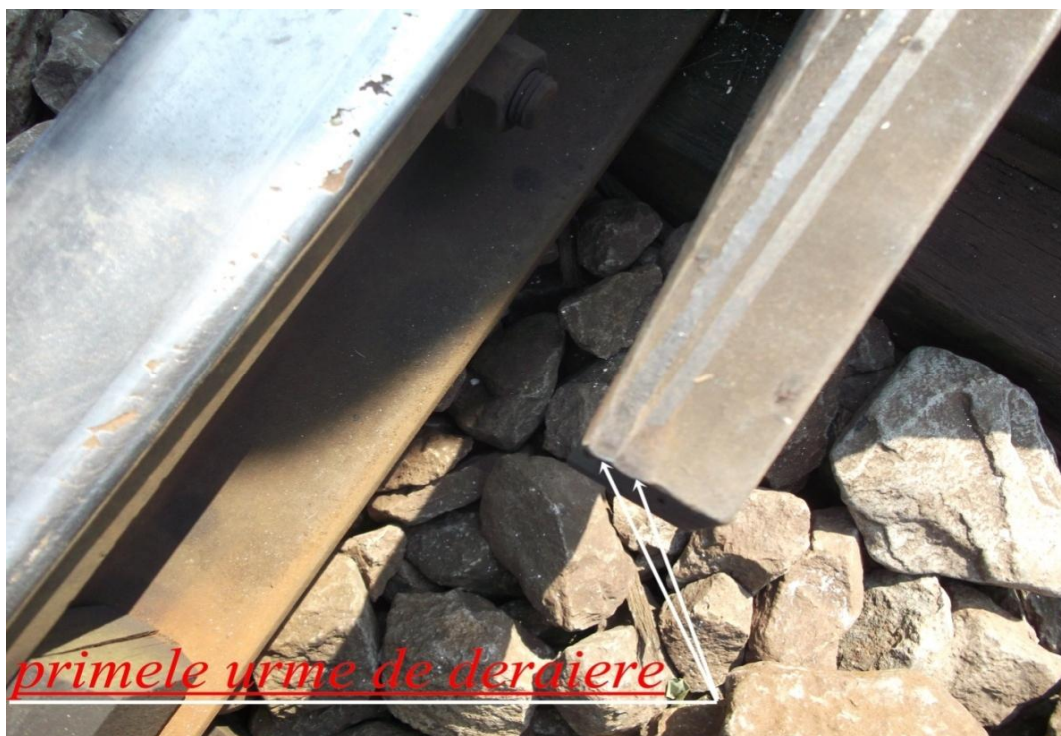
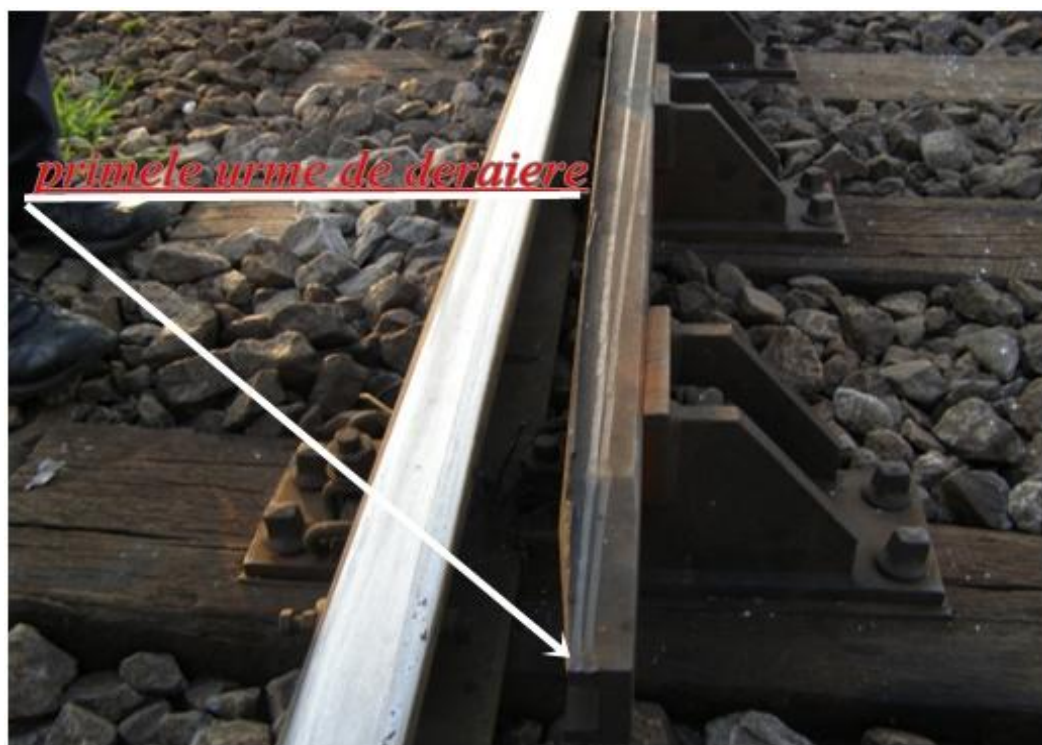
Pe fața superioară a contrașinei inimii simple a macazului nr.15, începând de la capătul acesteia, în sensul de mers al trenului, se observau 2 urme de deraiere (foto nr.8, 9). Aceste urme continuau până după cel de-al doilea sprijinitor în sensul de mers, iar al treilea sprijinitor prezenta urmă de lovire de la roata materialului rulant la partea superioară.

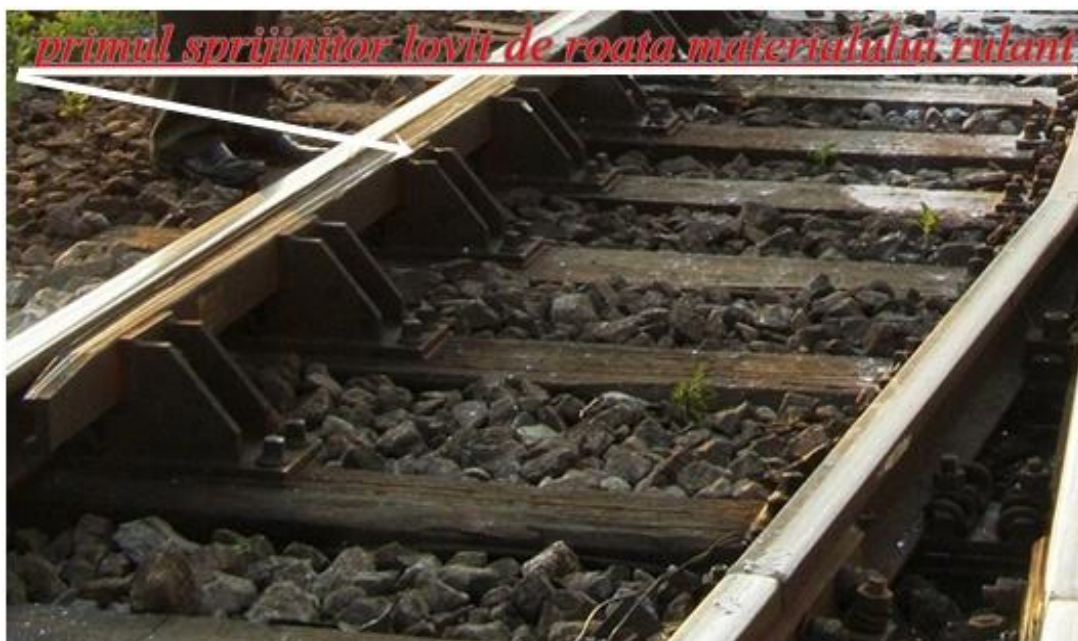
Foto nr.10

În continuare, după ce roata a circulat în stare deraiată lovind ceilalți patru sprijinitori ai contrașinei, și-a continuat mersul în stare deraiată pe traverse (foto nr.10).

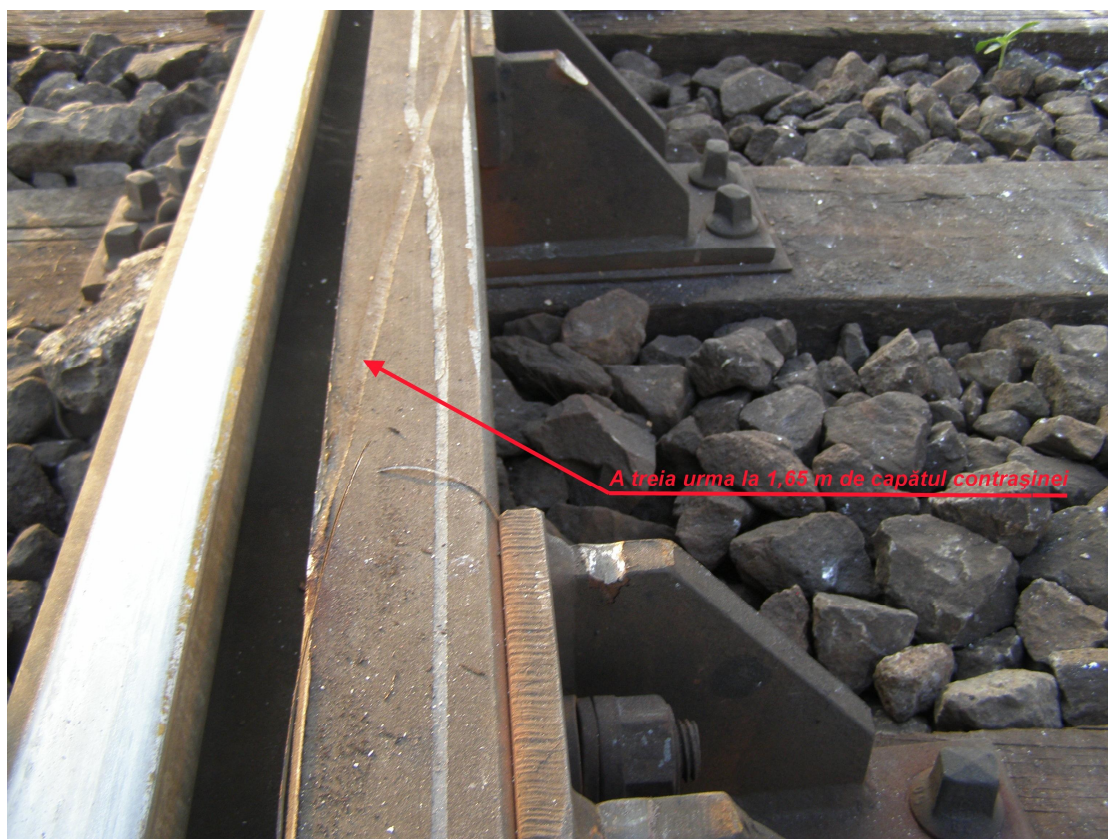
Foto nr.11

Tot pe fața superioară a contrașinei inimii simple a macazului nr.15, la distanța de 1,65 metri de capătul contrașinei exista și o a treia urmă produsă de rularea buzei bandajului (*foto nr.11*).

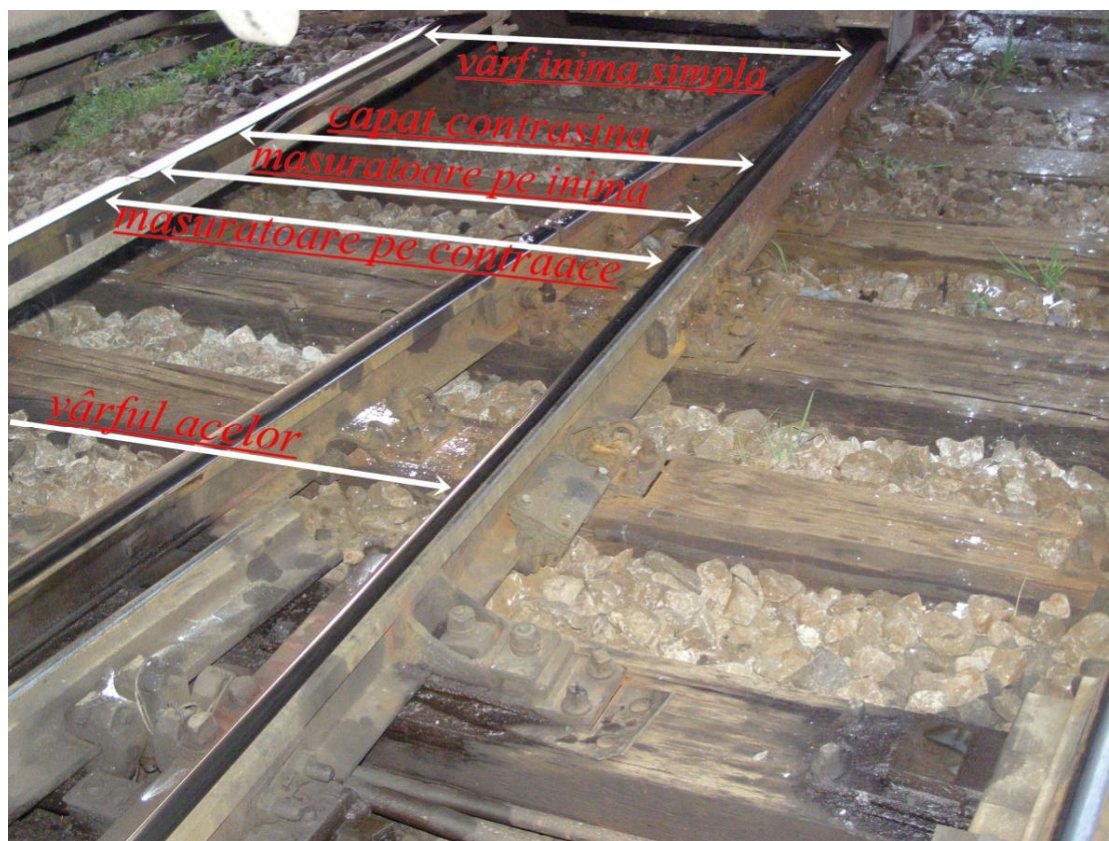
Foto nr.12

Au fost efectuate cu tiparul de măsurat calea verificări ale ecartamentului și ale nivelului transversal al căii pe direcția și în sensul de mers al trenului, în următoarele puncte începând de la vârful acelor macazului nr.15 (foto nr.12), astfel :

1.Vârf ac; 2. Joanta de vârf (măsurătoare pe contraace); 3. Joanta de vârf (măsurătoare pe inimă); 4. Capăt contrașinei inimii simple (locul unde s-a observat prima urmă de deraiere pe contrașină); 5. Vârful inimii simple.

Locul măsurătorii	Ecartament mm	Nivel transversal mm
Vârf ac	1462	-2
Joantă vârf (pe contraac)	1458	-7
Joantă vârf (pe inimă)	1449	-4
Cap contrașină inimă simplă	1444	-1
Vârf inimă simplă	1432	+1

Valorile la ecartament măsurate depășeau toleranțele admise prevăzute în tabelul nr.18 din *Instrucția de norme și toleranțe pentru construcții și întreținerea căii-linii cu ecartament normal nr.314/1989*, cu valori cuprinse între 13 și 4 mm.

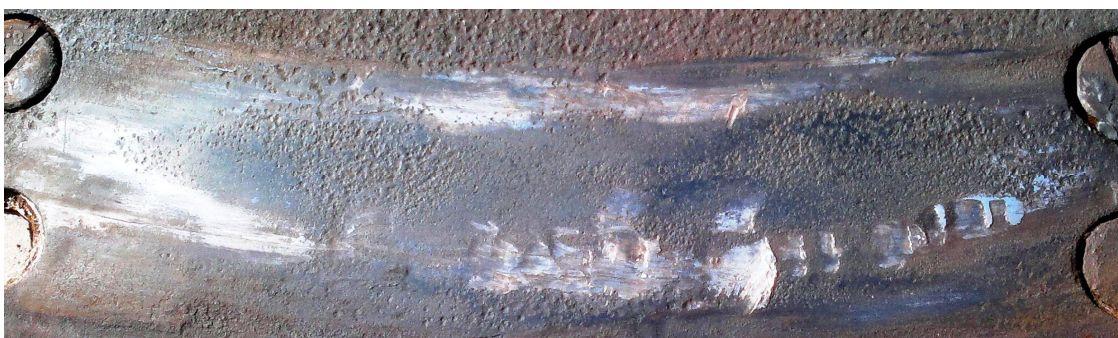
Foto nr.13

- vagonul este dotat cu glisieră elastică;
- resoartele de la glisierele elastice în stare corespunzătoare;
- suportul superior de la glisiera elastică a boghiului nr.1 partea dreaptă sens de mers prezintă ruptură veche a cordonului de sudură în proporție de 75%;

- după demontarea glisierelor superioare și curățarea de vaselina amestecată cu impurități a suprafețelor de lucru s-a constatat la cea din partea stângă o serie de urme neregulate cu afectarea în grosime a materialului de circa 0,3-0,5 mm pe o lățime de 15-25 mm și o lungime de circa 150 mm având o dispunere în arc de cerc(*foto nr.13*). Având în vedere forma acestora și prezența doar pe suprafața de lucru superioară(suprafață cu o duritate mai redusă) apariția acestora poate fi explicată doar prin interpunerea între cele două suprafețe a unui corp dur (metalic). Acesta prin prezența lui și datorită mișcărilor relative între cele două suprafețe a dus la apariția acestor urme și la o posibilă funcționare defectuoasă a respectivului ansamblu de glisieră elastică.
