AGENȚIA DE INVESTIGARE FERROVIARĂ ROMÂNĂ - AGIFER

## RAPORT DE INVESTIGARE

al incidentului feroviar produs pe raza de activitate a Sucursalei Regionale de Căi Ferate Brașov în  
circulația trenului de călători nr.2412-1 din data de 08.09.2015 în stația CFR Coșlariu

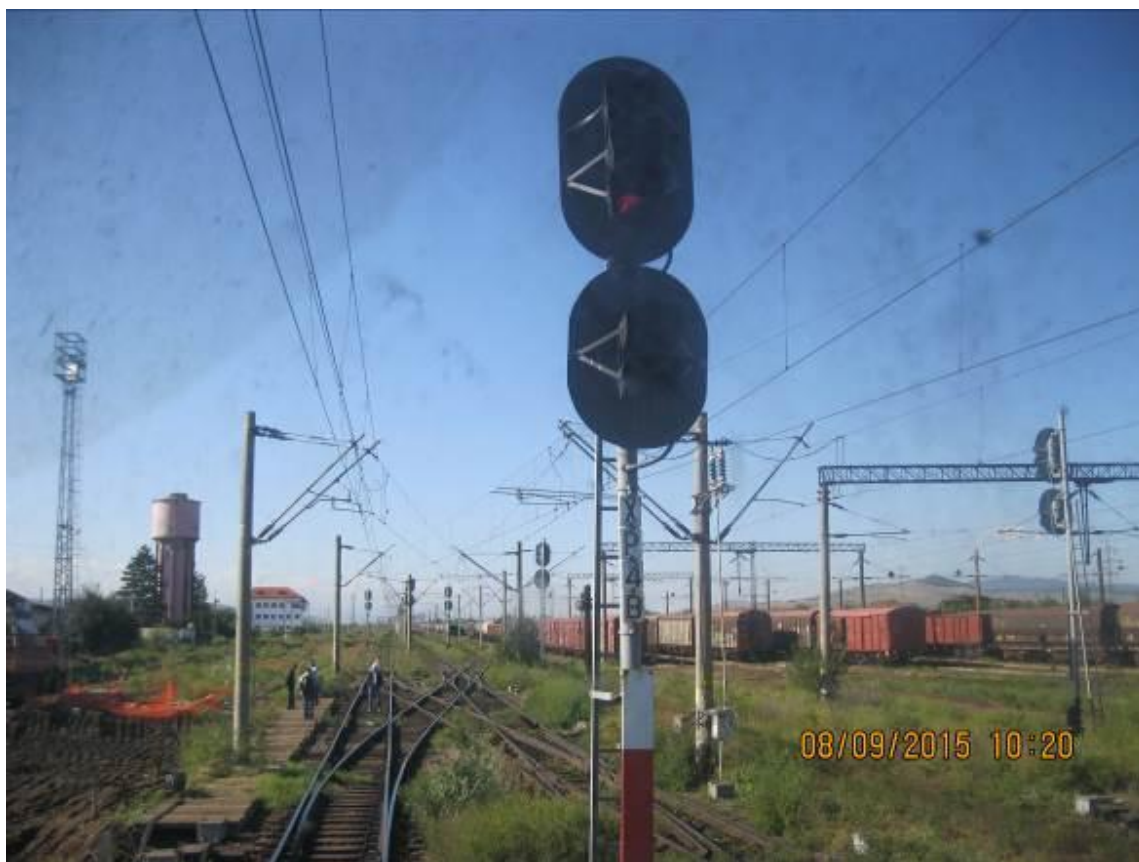
*Foto nr.1*

După plecarea trenului din stația CFR Teiuș, conform livretului de mers trenul urma să oprească în stația CFR Coșlariu. După trecerea pe lângă semnalul de intrare XT al stației CFR Coșlariu, înainte de oprirea în dreptul peronului amenajat pentru debarcarea/îmbarcarea călătorilor, trenul a oprit neitineraric în fața semnalului de parcurs XP4B care afișa o unitate luminoasă de culoare roșie cu indicația ”OPREȘTE fără a depăși semnalul”, până la peron mai fiind necesară parcurgerea a aproximativ 50 m, după trecerea de acest semnal – *foto nr.1*.

Oprirea trenului de călători nr.2412-1 în fața acestui semnal a fost necesară pentru efectuarea parcursului de trecere fără oprire pentru trenul de călători nr.1823-2 care circula pe relația Simeria – Teiuș.

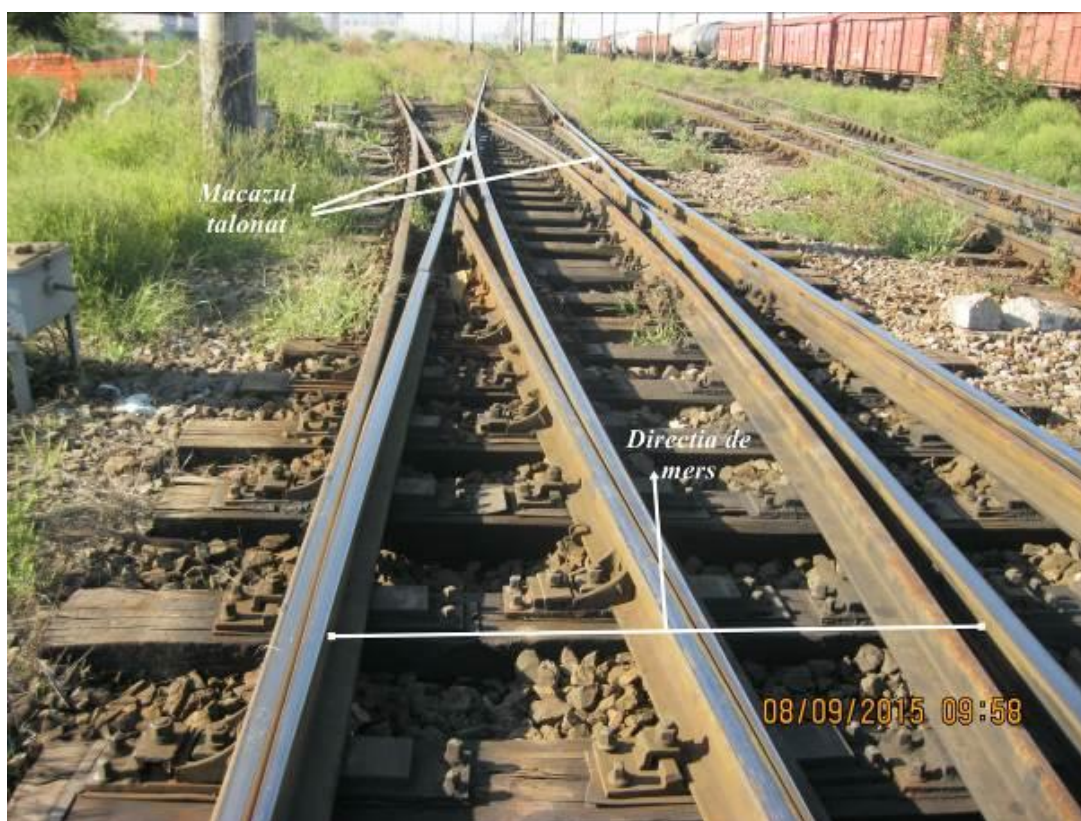
*Foto nr.2*

Deși au fost luate măsuri de frânare, macazul a fost talonat fiind atacat pe la ”câlcâi” – *foto nr.2.*

- mecanicul de locomotivă a pus trenul în mișcare și a depășit semnalul XP4B fiind derutat de comunicarea auzită prin instalația de radio-telefon "liber la linia 4", fără a înțelege către ce tren a fost făcută și de faptul că ordinul de circulație pentru următorul interval de circulație i-a fost înmănat în timp ce staționa la semnal deși urma să oprească pentru debarcare/îmbarcare călători după trecerea de acesta;
- la trecerea prin dreptul inductorului de 1000/2000 Hz aferent semnalului, mecanicul a acționat butonul "depășire ordonată" în conformitate cu prevederile Ordinului nr.17DA/610/1987 pentru cazurile de depășire a semnalelor, deși nu se afla într-una din aceste situații;
- consecința depășirii acestui semnal a fost talonarea pe la călcâi a macazului nr.83.

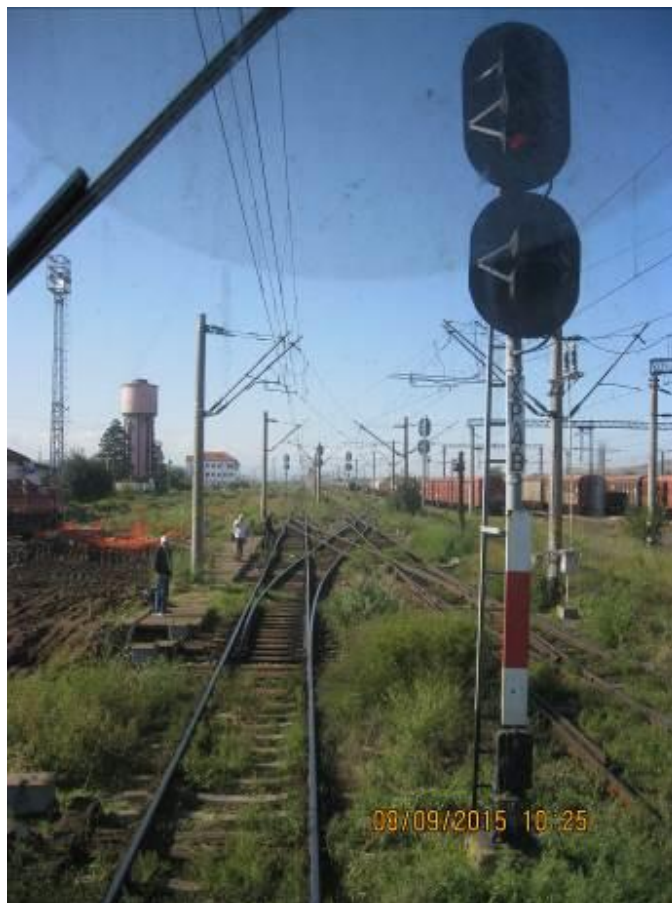
*Foto nr.3*

Comisia de investigare a constatat faptul că de-a lungul stâlpului acestui semnal se găsea montat un reper format dintr-o placă dreptunghiulară de culoare albă cu o bandă roșie la mijlocul ei pentru recunoașterea faptului că semnalul este de parcurs, intrare, de ieșire sau de ramificație în conformitate cu prevederile Regulamentului de semnalizare nr.004/2006. Semnalul de parcurs XP4B funcționa corespunzător, nefiind defect la ora producerii incidentului, vizibilitatea fiind asigurată din cabina locomotive – *foto nr.3*.
