AGENȚIA DE INVESTIGARE FERROVIARĂ ROMÂNĂ - AGIFER

RAPORT DE INVESTIGARE

al incidentului feroviar produs pe raza de activitate a Sucursalei Regionale de Căi Ferate Brașov în circulația trenului de călători nr.2412-1 din data de 08.09.2015 în stația CFR Coșlariu

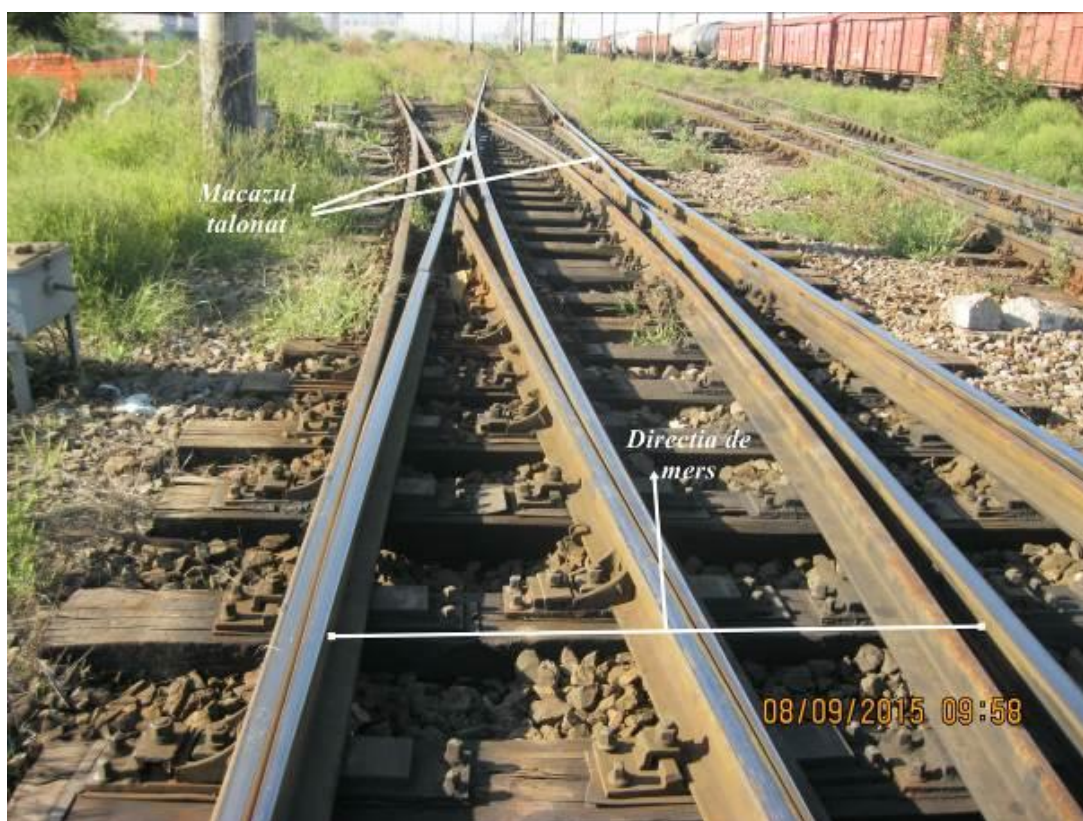
Foto nr.2

După parcurgerea unei distanțe de aproximativ 50 m, mecanicul a luat măsuri de oprire a trenului la peron, sesizând în același timp că macazul nr.83 era în poziție necorespunzătoare direcției de mers.

Deși au fost luate măsuri de frânare, macazul a fost talonat fiind atacat pe la ”călcâi” – *foto nr.2.*
