AGENȚIA DE INVESTIGARE FERROVIARĂ ROMÂNĂ - AGIFER

## RAPORT DE INVESTIGARE

privind accidentul feroviar produs la data de 11.08.2015, pe raza de activitate a Sucursalei Regionale de Căi Ferate Timișoara, pe secția de circulație Simeria - Livezeni (linie dublă electrificată) la km 65+670, între halta de mișcare Merișor și stația CFR Bănița

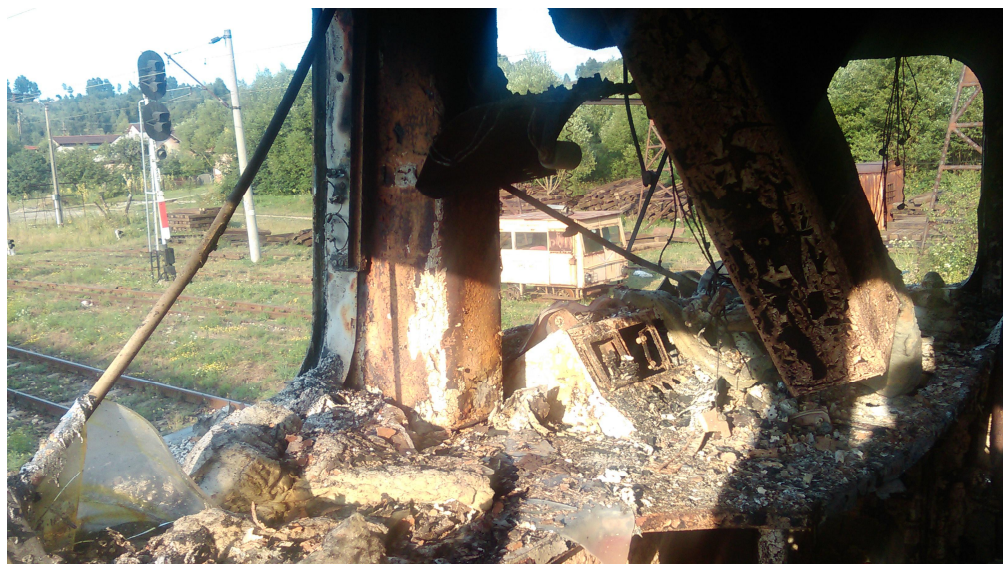
*Foto nr.1 – postul II de conducere*

2. Post conducere 2:

- controlerul cu blocul de contacte deformat, supraîncălzit și căzut din suport;
- pedala DSV și pedala nisipar supraîncălzite;
- placa de borne cu izolația cablajului arsă și regletele supraîncălzite;
- robinetii KD2 și FD1 supraîncălziti cu mânerele arse;
- ștergătoarele de parbriz supraîncălzite cu ventilele de comandă topite;
- îmbrăcămintea interioară a postului de conducere arsă;
- geamuri crăpate și arse;

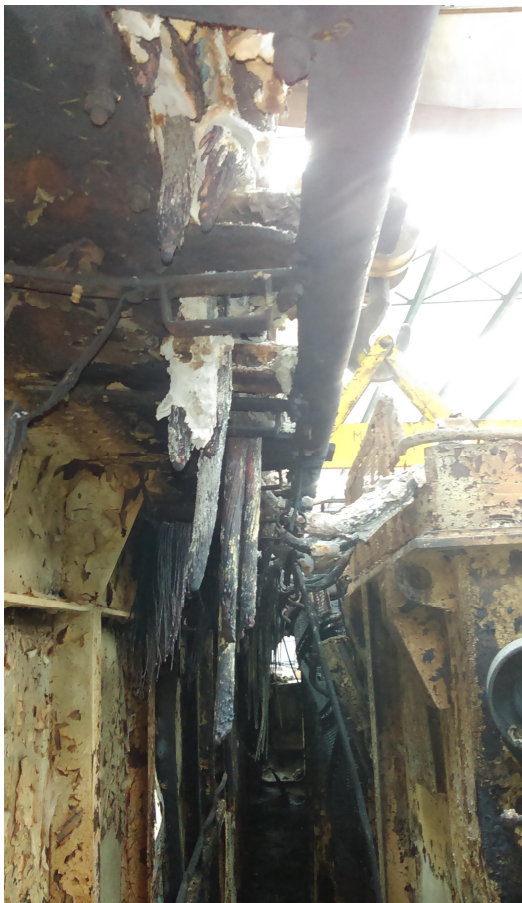
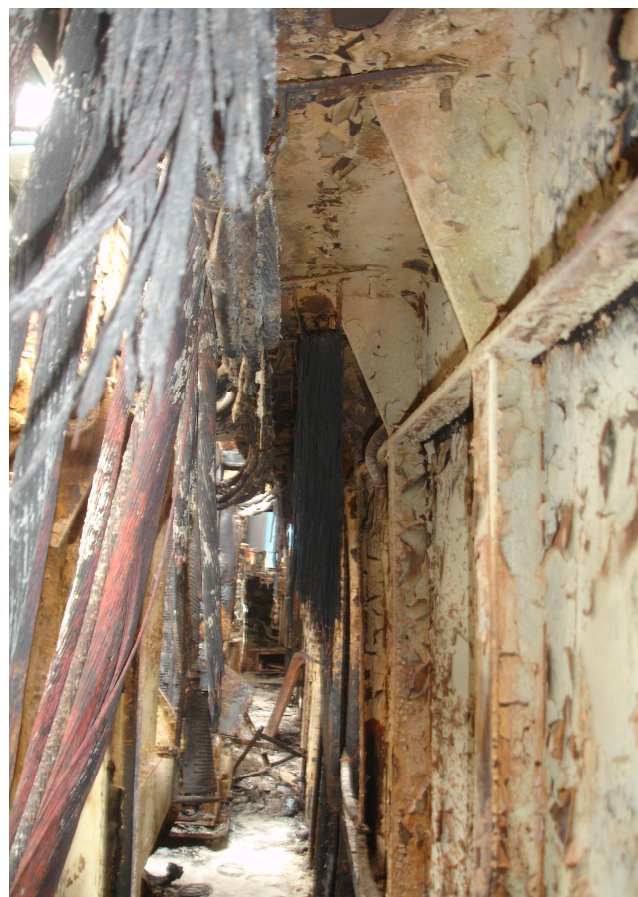
*Foto nr.2 și 3 – culoar sala mașinilor*

- Blocul S1:
  - redresorul de tracțiune cu mantaua de plexiglas topită, diode încălzite, radiatoarele topite parțial la interior cu scurgere în canalul de ventilație MT;
  - grupa de ventilație cu carcasa supraîncălzită, cablurile de alimentare cu izolația arsă și motoarele supraîncălzite;
  - contactoarele electropneumatice cu camera de stingere sparte, contactele încălzite fără urme de sudură, suportii de textoliți arși;
  - cablurile de forță cu izolația arsă;
  - înversorul supraîncălzit;
  - condensatorul de protecție al redresorului de tracțiune supraîncălzit;
  - scurtcircuitorul ars cu carcasa topită;

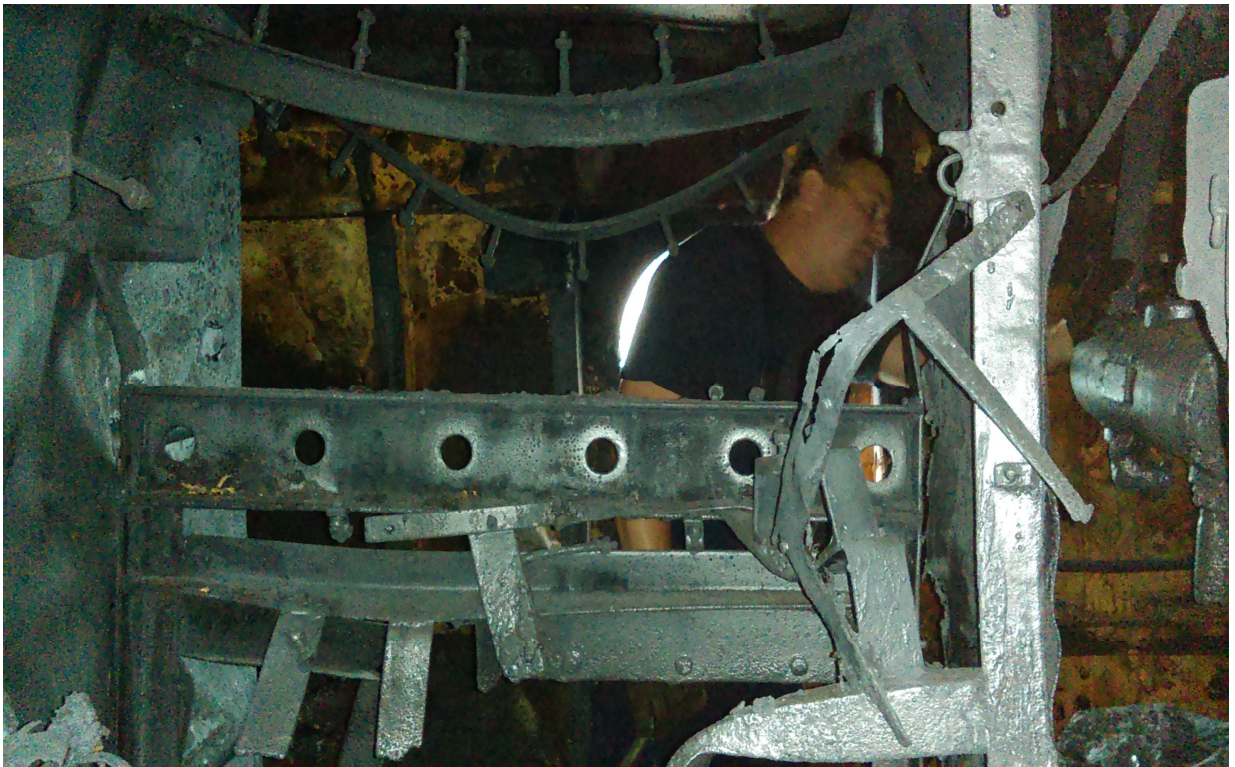
*Foto nr.4 – Blocul S4, cadru susținere contactori*

- contactoarele electropneumatice arse și topite în totalitate;
  - cablurile de forță topite;
  - inversorul topit;
  - condensatorul de protecție al redresorului de tracțiune explodat;

- scurtcircuitorul topit;
  - rezistențele de slăbire a câmpului supraîncălzite, deformate cu elemente parțial topite și cu scurgeri de aluminiu între elemente, provenit de la redresor;

**Cauza directă** a producerii incendiului a fost o defectare a cablajului electric de forță din blocul de aparate S4, care a dus la supraîncălzirea locală și aprinderea izolației cablajului, cu extinderea flăcării la întregul bloc de aparate S4 și apoi la restul agregatelor din cutia locomotivei și posturile de conducere.

Din cauza temperaturii ridicate generate de incendiu, componentele și materialele din blocul de aparate S4 au fost vaporizate, topite sau deformate, fapt care a împiedicat comisia de investigare să identifice cu precizie componenta a cărei defectare a dus la declanșarea incendiului.

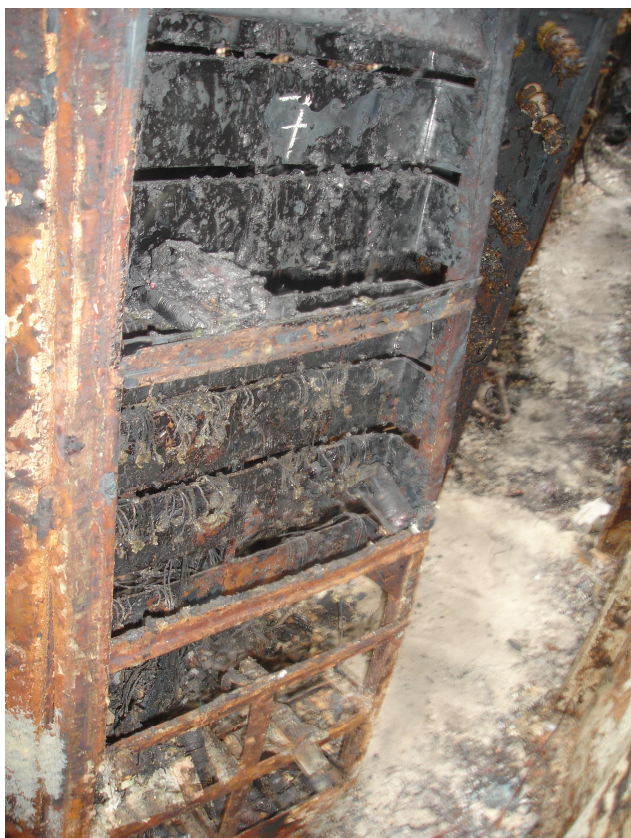
**Foto nr.6 – Blocul S7**

- aparatul antipatinaj fixat în suport, cu toate componentele topite cu excepția transformatoarelor de măsură supraîncălzite;
  - selful stației pentru încărcare baterii supraîncălzit, stația de încărcare baterii topită;

- cablajul ars topit iar resturile nearse căzute în bloc;
  - motorul ventilatorului de răcire căzut în interiorul blocului;

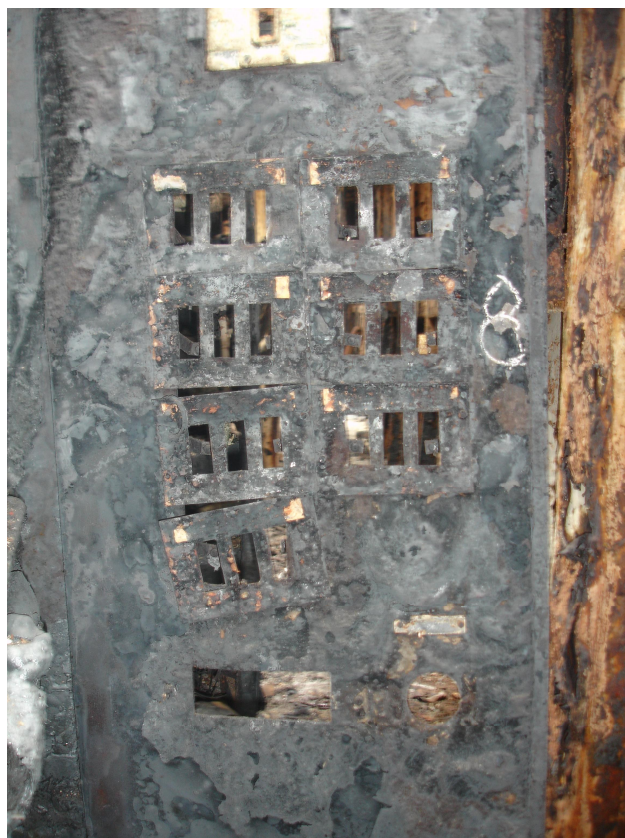
**Foto nr.7 – Blocul S8**

- Blocul S8:
  - carcasa supraîncălzită, deformată și topită pe porțiuni;
  - întrerupătoarele automate USOL arse, rămase în suporti, cu pârgii de rearmare topite;

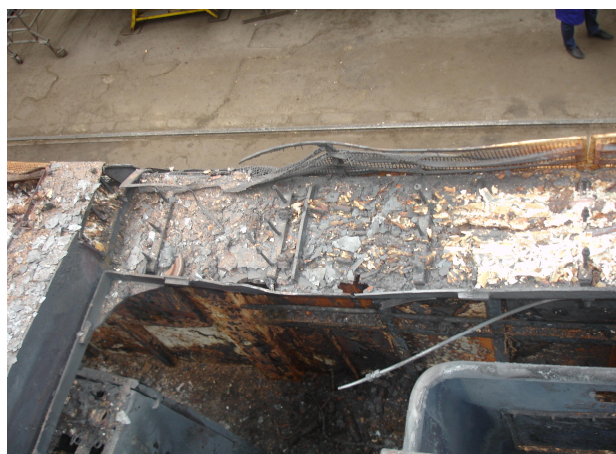
- condensatoarele de defazaj încălzite, carcase nedeformate;
- Cablajul de forță pe canalul de cabluri cu izolația arsă și topit integral pe ambele părți, pe porțiuni de aproximativ 1 metru în dreptul blocului S4;

**Foto nr.8** – canal cablaj electric de forță din dreptul blocului S4

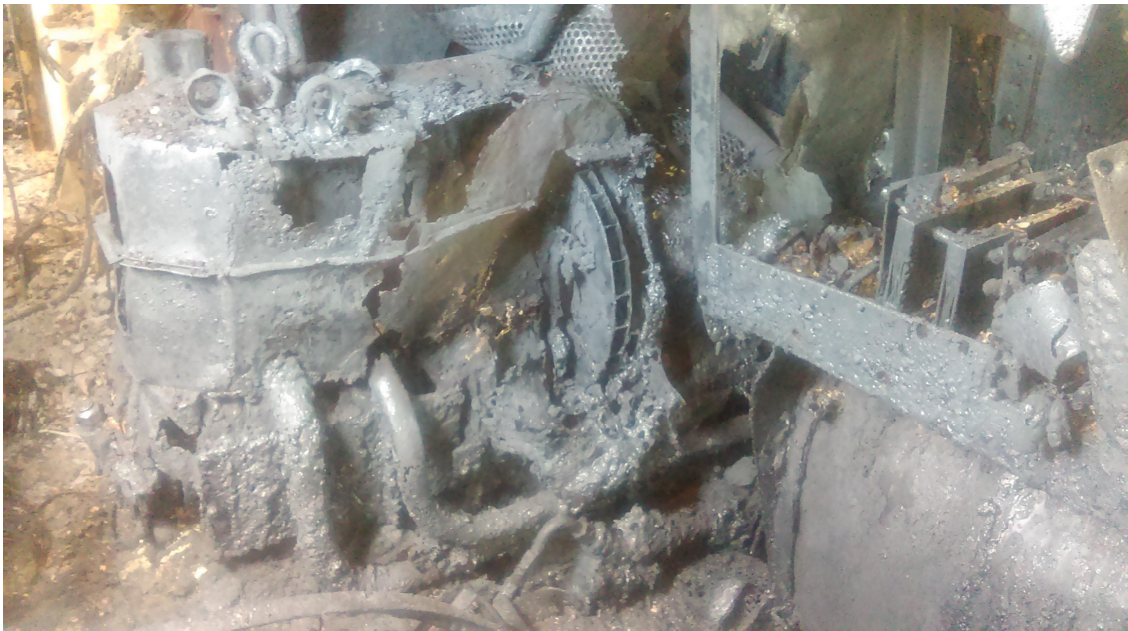
**Foto nr.9 – compresor principal nr.2**

- capacul pompei de ulei și carterul topit pe porțiuni;
  - zonele topite ale compresorului și motorului electric sunt situate pe partea blocului S4;
  - supapa de siguranță topită;

- conductele de la instalația de producere a aerului supraîncălzite, deformate și parțial topite;
  - supapa de sens unic topită;
