AGENȚIA DE INVESTIGARE FERROVIARĂ ROMÂNĂ-AGIFER

## RAPORT DE INVESTIGARE

privind accidentul feroviar produs la data de 06.09.2015, ora 22:04,  
pe raza de activitate a Sucursalei Regionale de Căi Ferate Timișoara,  
între haltele de mișcare Vălișoara și Valea Timișului,  
prin deraierea a șase vagoane (din care două răsturnate)  
din compunerea trenului de marfă nr.80368-1

*Ediție finală  
Iulie 2016*

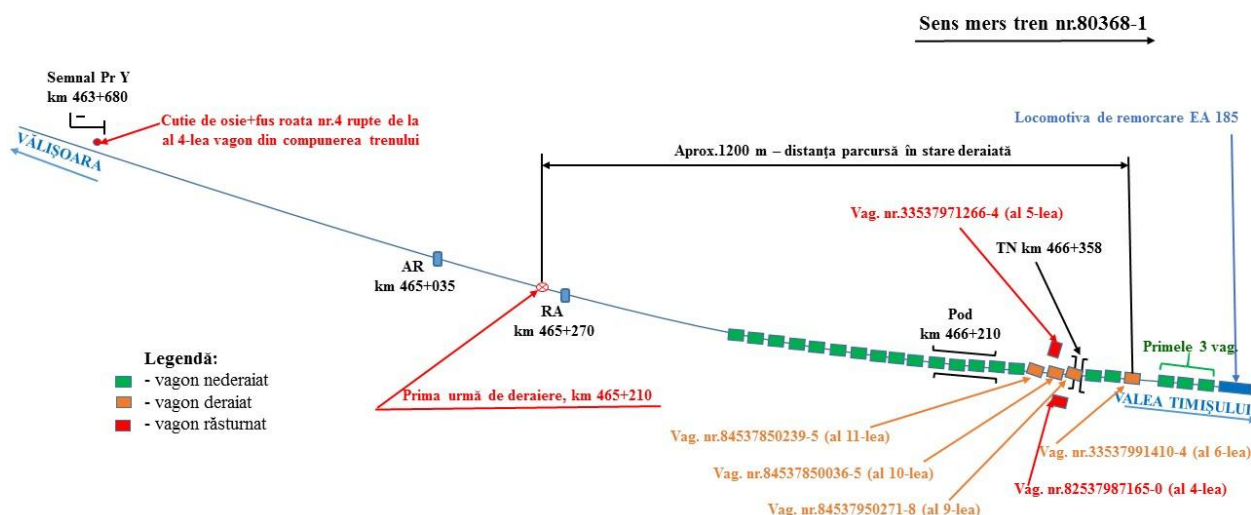
**Schiță accident feroviar 06.09.2015, Vălișoara – Valea Timișului, km 465+210**

- 6 vagoane din compunerea trenului erau deraiate în zona trecerii la nivel cu calea ferată de la km 466+358, după cum urmează:
  - vagonul nr.82537987165-0 (al 4-lea în compunerea trenului) de ambele boghiuri și răsturnat pe partea dreaptă în sensul de mers al trenului;

- vagonul nr.33537971266-4 (al 5-lea în compunerea trenului) de ambele boghiuri și răsturnat pe partea stângă în sensul de mers al trenului;
  - vagonul nr.33537991410-4 (al 6-lea în compunerea trenului) de ambele boghiuri;

- vagonul nr.84537850271-8 (al 9-lea în compunerea trenului) de ambele boghiuri;
- vagonul nr.84537850036-5 (al 10-lea în compunerea trenului) de ambele boghiuri;
- vagonul nr.84537850239-5 (al 11-lea în compunerea trenului) de ambele boghiuri;
- la semnalul prevestitor PrY al haltei de mișcare Vălișoara, situat la km 463+680 (la o distanță de aproximativ 3 km de trecerea la nivel cu calea ferată unde s-au oprit vagoanele deraiate), pe partea stângă (în sensul de mers al trenului) s-a găsit cutia de unsoare de la roata nr.4 a vagonului nr.82537987165-0 (4-lea vagon din compunerea trenului), precum și un fragment al fusului de osie aferent acestei roți.

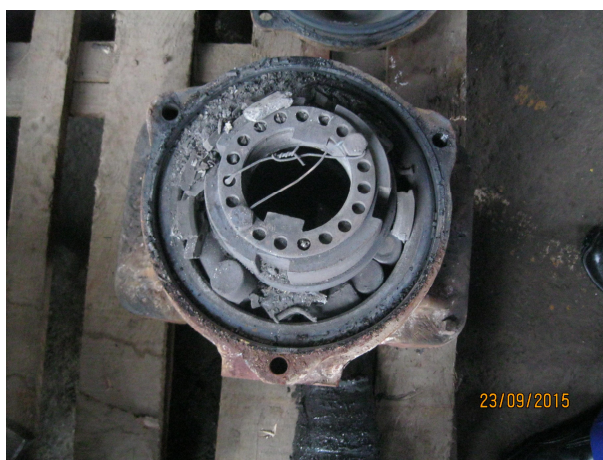
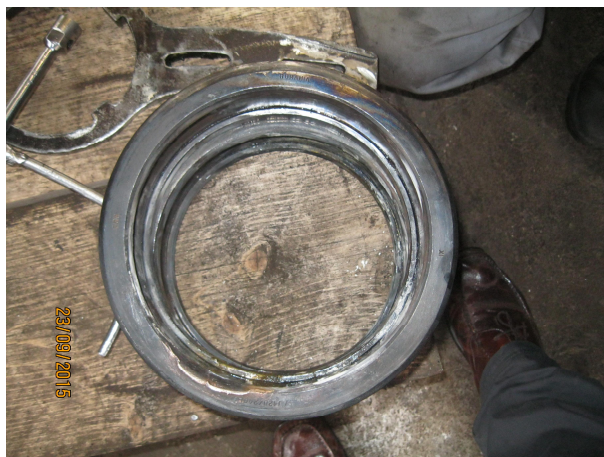
- inelul interior fisurat și deformat termic, complet;
  - colivia parțial topită și dispersată în interiorul cutiei de osie, afectată termic și ruptă în mai multe bucăți;

- rolele libere, gripate pe toată circumferința, uzate datorită frecării;

- inelul exterior al rulmentului întreg însă deformat, afectat de temperatură și sudat de inelul interior la partea de sus a cutiei de osie;
- *rulmentul cu role cilindrice WJP 120x240x80*:

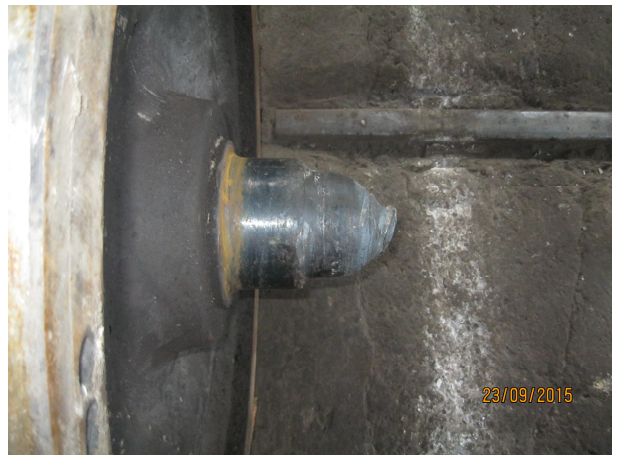
#### B.2. Fusul de osie de la capătul A:

- prezintă o ruptură datorată micșorării secțiunii (în zona de rupere) ca urmare a temperaturii ridicate rezultată în urma aprinderii fusului de osie;
- capătul fusului rupt este deformat prin roluire în regim termic ridicat, pe o lungime de circa 130 mm, având o formă aproximativ tronconică;
- secțiunea de rupere este poziționată la circa 169 mm de la umărul piuliței cu creneluri și la circa 95 mm de la umărul fusului de osie și are un diametrul de aproximativ 84 mm;
- zona de fus de osie are un diametru de circa 113 mm către zona de clare a roții, iar în cealaltă zonă (detasată prin rupere) are un diametru mediu de circa 89 mm;
- lungimea însumată a celor două bucăți de fus de osie este de circa 276 mm, față de cota nominal de 179 mm;
- ruperea fusului de osie s-a produs aproximativ pe axa de lucru a suspensiei, între cei doi rulmenți (WJ și WJP)

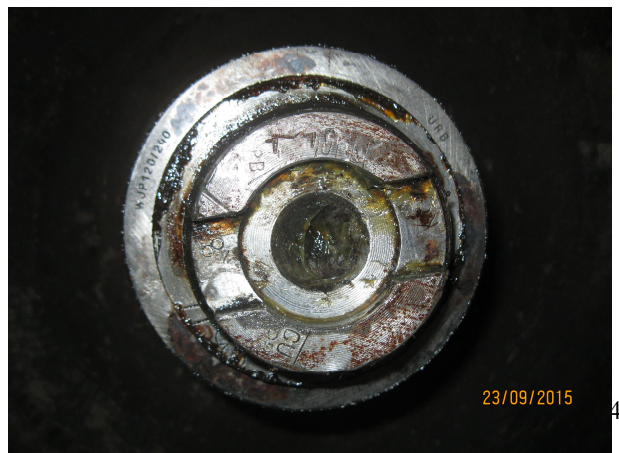
#### B.3. Fusul de osie de la capătul B:

- nu s-a găsit sigiliul de la capacul cutiei de osie acesta fiind rupt cu ocazia demontării capacului efectuată la locul accidentului, pentru identificarea seriei osiei;
- inelele de etanșare ale capacului cutiei de osie și ale capacului obturator din cauciuc nedeteriorate asigurând etanșarea cutiei de osie;

- suruburile de fixare ale inelului de siguranță al piuliței cu creneluri strânse corespunzător și asigurate;
- piulița cu creneluri de M 90x4 era montată corespunzător;

- unsoarea din cutia de osie era de culoare închisă, omogenă, fără impurități depistabile prin palpare;
- filetul de M90x4 al fusului de osie a fost verificat cu calibrul “trece/nu trece” și s-a găsit corespunzător; filetul piuliței cu creneluri M90x4 nu avea joc pe filetul fusului;
