AGENȚIA DE INVESTIGARE FERROVIARĂ ROMÂNĂ - AGIFER

RAPORT DE INVESTIGARE

privind accidentul feroviar produs la data de 20.07.2015, pe raza de activitate a
Sucursalei Regionale de Căi Ferate Craiova, între halta de mișcare Balaci și stația CFR Roșiori Nord,
în circulația trenului de marfă nr.60812

Raport final
19 iulie 2016

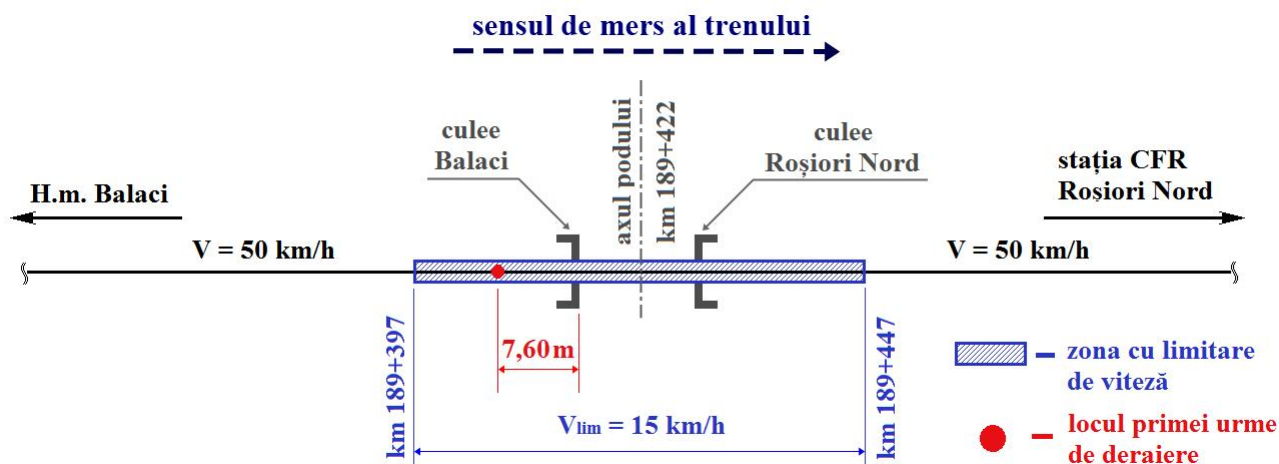
Prima urmă de deraiere a fost identificată în cuprinsul zonei centrale a căii fără joante, înaintea culeei dinspre halta de mișcare Balaci, la 7,60 m de aceasta și este o urmă produsă pe fața superioară a unei traverse de către buzele bandajelor roților aceleiași osii (amprenta buzei bandajului roții din partea stângă între șine și a bandajului roții din partea dreaptă în exteriorul căii).

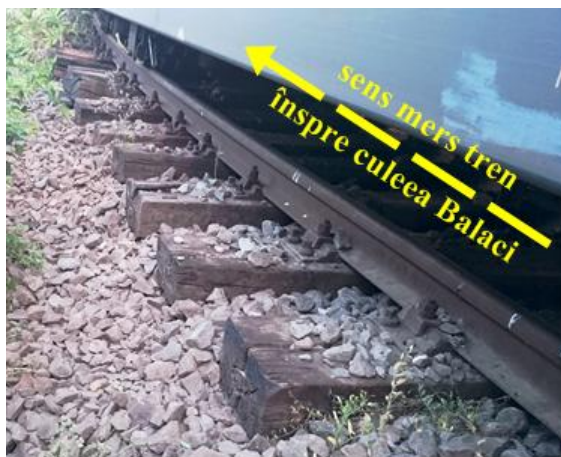
Prisma de piatră spartă, pe zonele adiacente culeelor (în special în zona zidurilor de gardă) nu avea forma și dimensiunile geometrice corespunzătoare unei căi fără joante din linie curentă simplă și în aliniament, montată pe traverse de lemn, în sensul că:

- distanța de la capătul traverselor la muchia prisme de piatră spartă nu se încadra în valoarea prevăzută de Instrucția nr.314/1989;
- traversele nu erau înglobate în prisma de piatră spartă, muchia prisme de piatră spartă începând practic de sub talpa traverselor;
- pe capetele traverselor de lemn nu exista surplus de piatră spartă;

piatră spartă insuficientă între traverse

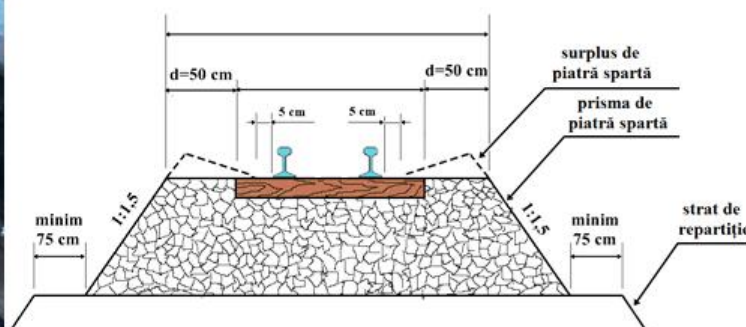
prisma de piatră spartă pentru linie simplă în aliniament, cale sudată - conform Instrucției nr.314/1989

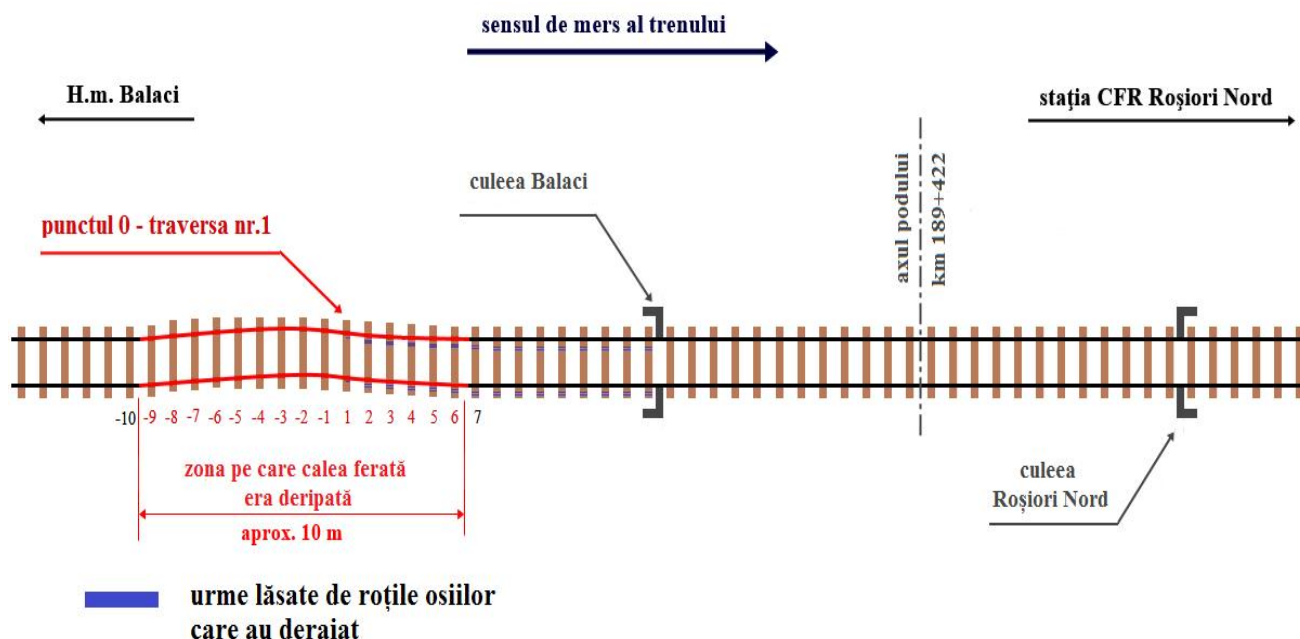
- pe distanță de aproximativ 10 m, care include prima urmă de deraiere (identificată pe traversa notată cu nr.1), a fost constatată pierderea stabilității căii prin deplasarea în plan orizontal a cadrului șine-traverse, spre partea stângă față de sensul de mers al trenului și existența unor spații goale între capetele din partea dreaptă a șinelor și prisma de piatră spartă, spații a căror valori sunt cuprinse între 5 cm și 22 cm.

Traversele de lemn de pe zona de terasamentului din spatele culeei dinspre H.m. Balaci

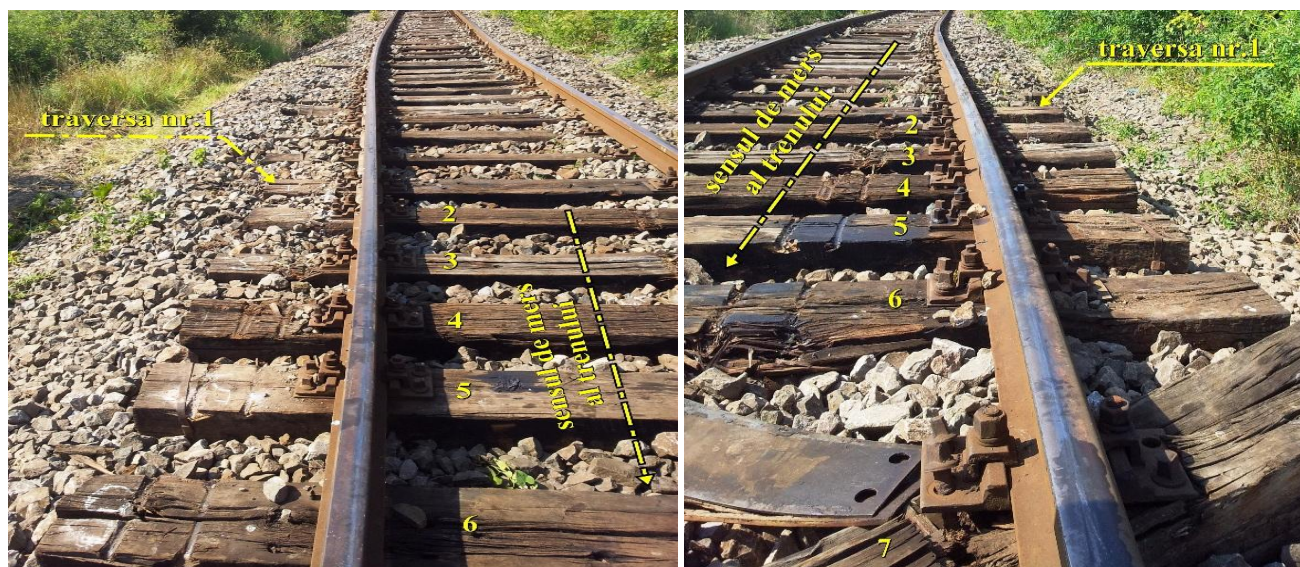
Pe fața superioară a traversei nr.1, în interiorul căii a fost identificată prima urmă de deraiere, care este o urmă specifică amprentei lăsată de buza bandajului roții din partea stângă, iar în exteriorul căii pe partea dreaptă a fost identificată urma de cădere a roții din partea stângă a aceleiași osii. Începând cu traversa nr.2 în sensul de mers al trenului, pe fața superioară a traversei au fost identificate urme lăsate de buzele bandajelor roților unei alte osii, asemănătoare celor existente pe traversa anterioară. Urmele de rulare în stare deraiată a roților celor două osii se continuă pe traversele de pe terasament, până la traversa din dreptul culeei podului dinspre H.m. Balaci.

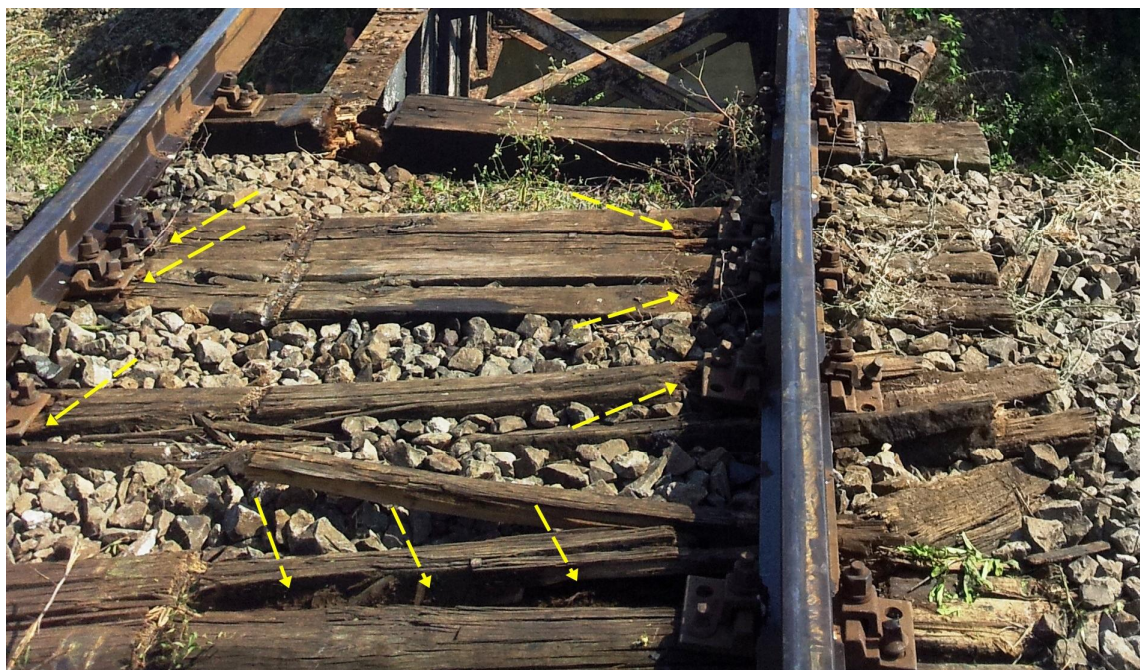
Pe terasamentul din spatele culeei dinspre H.m. Balaci au fost identificate traverse normale de lemn necorespunzătoare, care prezentau crăpături, material lemnos putred pe zona centrală a

traverselor sau pe zonele de capăt pe care rezemau plăcile metalice. Datorită acestor defecte, traversele nu puteau asigura fixarea plăcilor metalice prin strângerea tirfoanelor.

*Capătul terasamentului din spatele culeei dinspre H.m. Balaci
(traverse putrede atât în zona pe care reazemă plăcile metalice,
cât și pe zona centrală)*

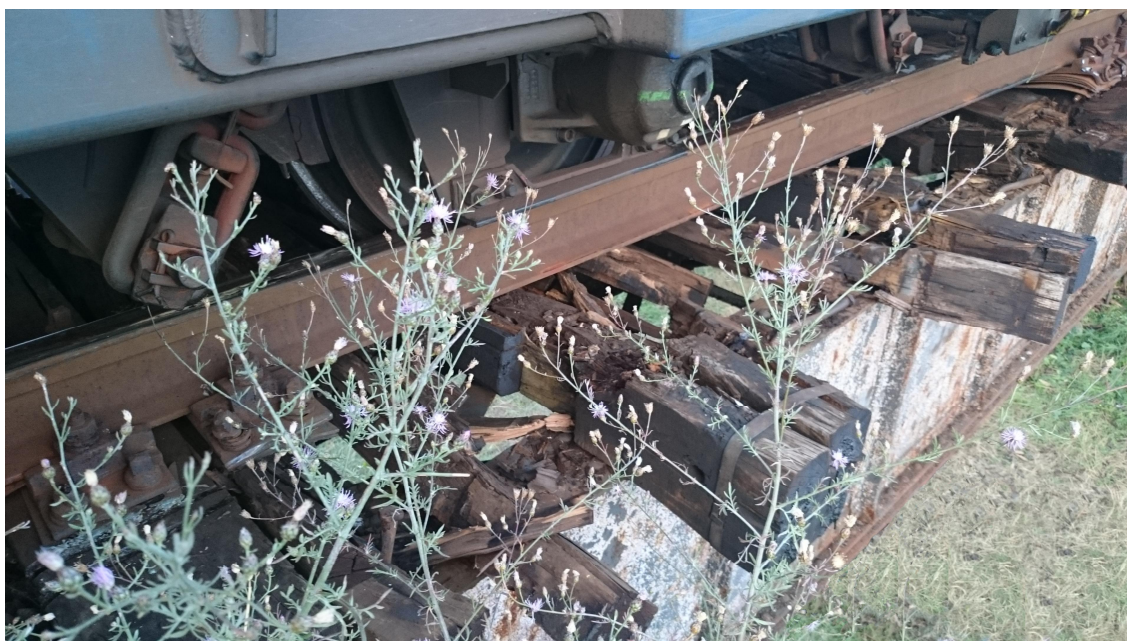
- pe podul de la km 189+422 existau grinzi (traverse de lemn) necorespunzătoare, aspect dovedit de crăpăturile în lungul traverselor, de strivirea traverselor pe zona care reazemă plăcile metalice, precum și de putrezirea lemnului pe aceeași zonă;

capete de traverse strivite și lemn putred sub placa metalică

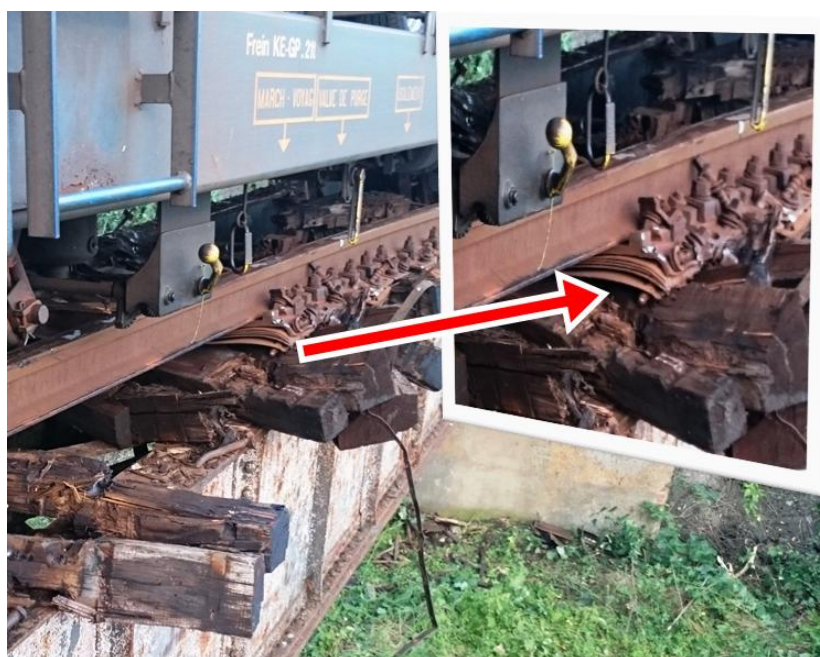
- la una din traverse pe capătul dinspre partea dreaptă, fixarea tălpii șinei de traversă nu a fost realizată instrucțional între placa metalică și fața superioară a traversei fiind identificate 5 plăci de polietilenă, în loc de o placă, așa cum este instrucțional.

cele 5 plăci de polietilenă de sub talpa șinei

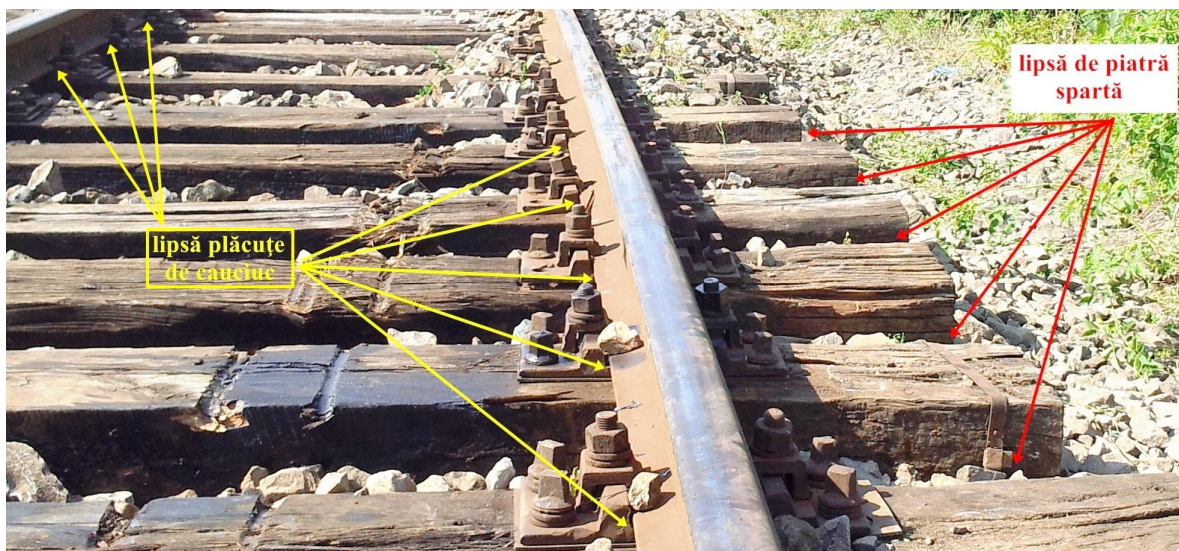
- erau zone cu traverse consecutive la care între placa metalică și talpa șinei nu exista plăcuța de cauciuc;

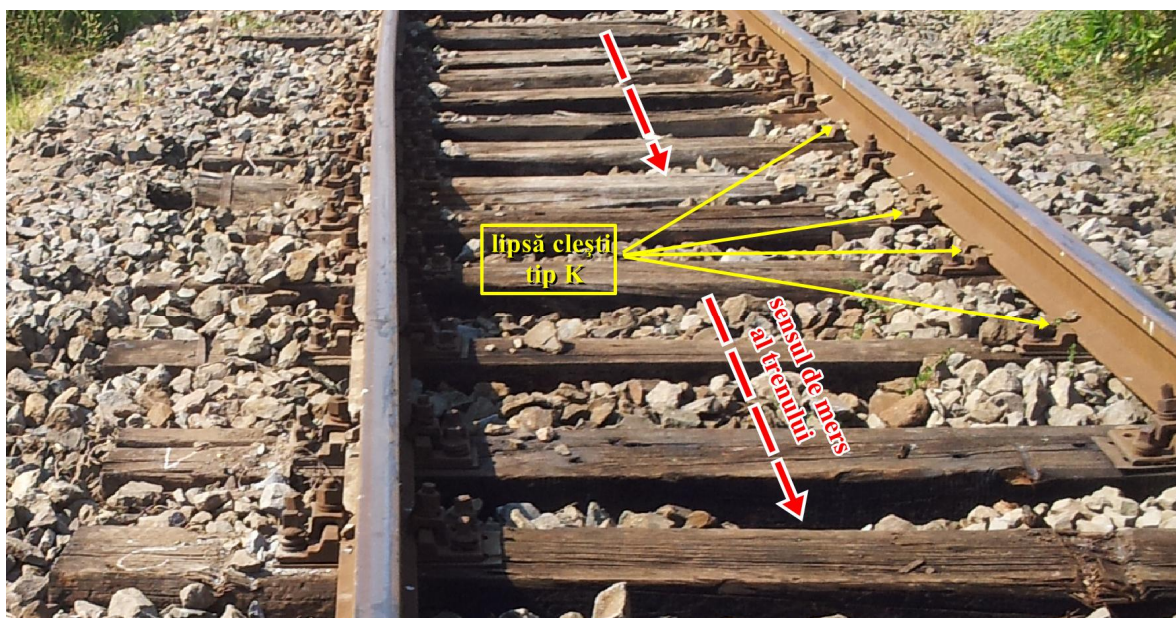
- erau traverse consecutive la care din sistemul de fixare a tălpii șinei de placa metalică, lipseau cleștii tip K;

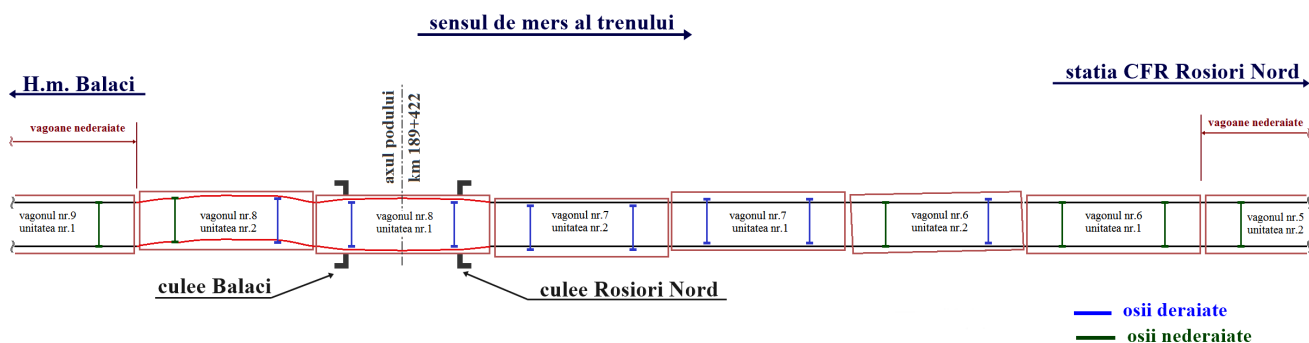
Luând în considerare aspectele prezentate în legătură cu modul de alcătuire a căii și starea tehnică a suprastructurii căii, atât pe zona terasamentului, cât și pe zona podului metalic, precum și poziția osiilor deraiate, comisia de investigare a concluzionat că, primul vagon care a deraiat a fost vagonul nr.248743637857 (al 7-lea de la locomotivă), care a antrenat în deraiere și vagoanele alăturate, respectiv vagonul al 6-lea și al 8-lea.

Deraierea vagonului al 7-lea s-a produs la o distanță de 7,60 m înainte de zidul de gardă al culeei dinspre Balaci, prin deraierea primei osii a celei de a doua unități. Roata din partea stângă a acestei osii a căzut între șine, iar roata din partea dreaptă în exteriorul căii. Deraierea s-a produs în timpul circulației trenului pe terasamentul dinaintea culeei Balaci (a podului de la km 189+422), în punctul 0 (pe traversa nr.1) ca urmare a pierderii stabilității căii fără joante și deplasarea cadrului șine-traverse spre partea stângă față de sensul de mers al trenului, pe o lungime de aproximativ 10 m.
