AGENȚIA DE INVESTIGARE FERROVIARĂ ROMÂNĂ - AGIFER

RAPORT DE INVESTIGARE

al accidentului feroviar produs la data de 06.07.2015 pe raza de activitate a
Sucursalei Regionale de Căi Ferate Galați în circulația trenului de marfă nr.59464,
în stația CF Cătușa, proprietate a SC ARCELOR MITTAL SA Galați

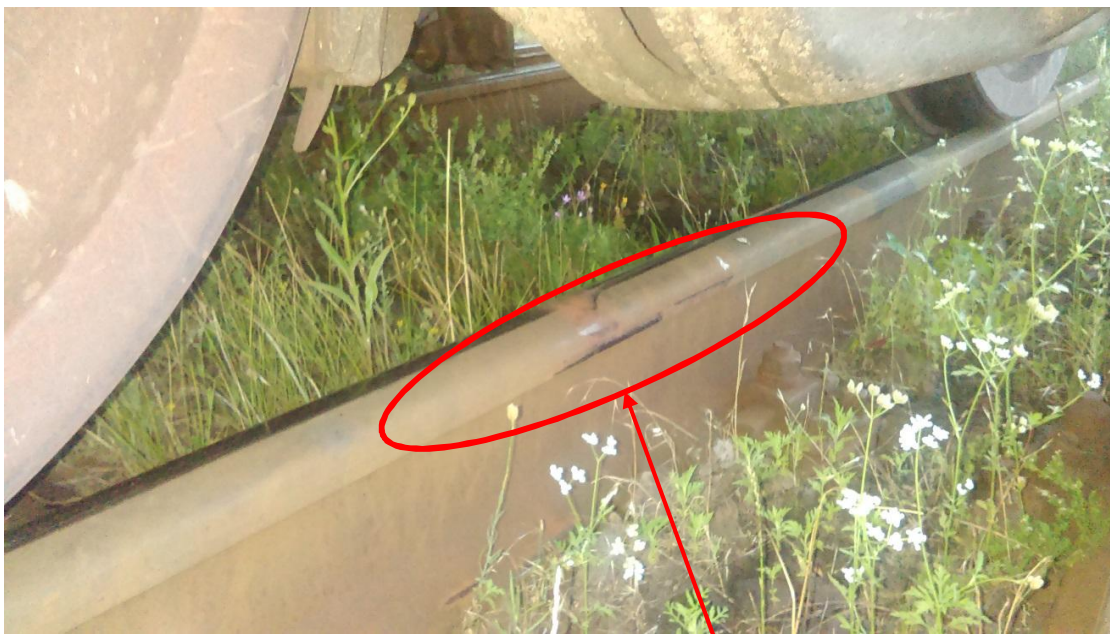
Foto nr.1 Urmele de cădere între firele căii ale roților din partea dreaptă ale osiilor primului boghiu în sensul de mers de la vagonul al 11-lea

Această urmă de cădere a roții care rula pe firul interior al căii a fost constatată între firele căii, pe zona șinelor de legătură, la distanța de 7,31 m față de vârful acelor (8,56 m față de joanta de vârf a schimbătorului de cale nr.R8).

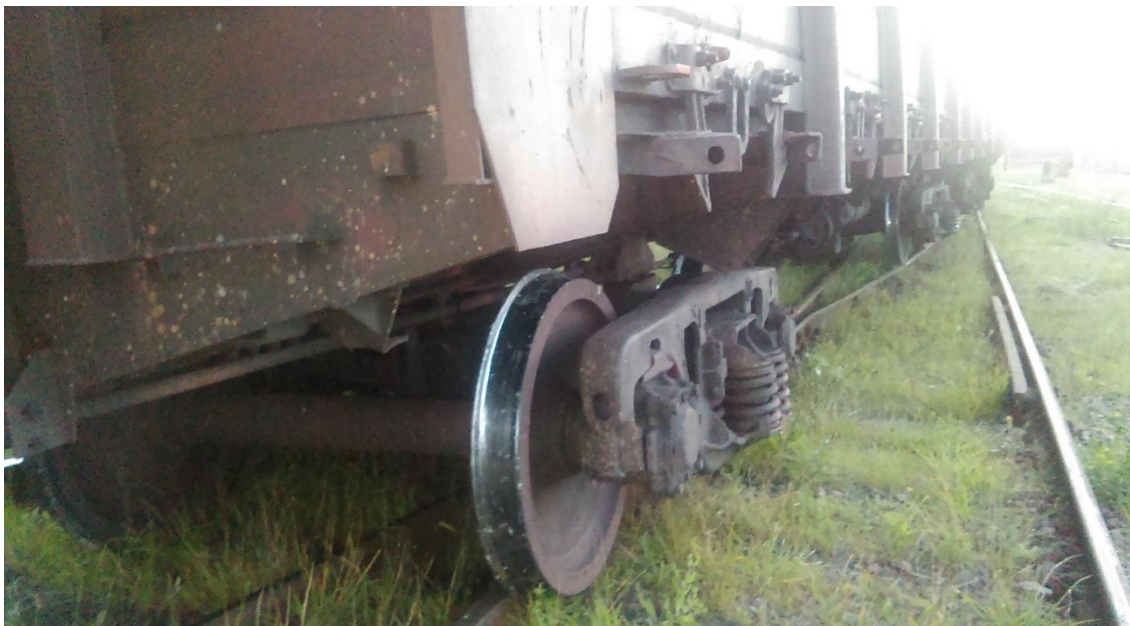
Foto nr.2 Urme de escaladare și cădere în exteriorul căii a roții din stânga de la prima osie a primului boghiu în sensul de mers de la vagonul al 11-lea

După parcurgerea distanței de 4,53 m de la punctul „0”, roata din partea stângă a aceleiași osii a escaladat firul exterior al curbei, antrenând în deraiere și a doua osie a boghiului.

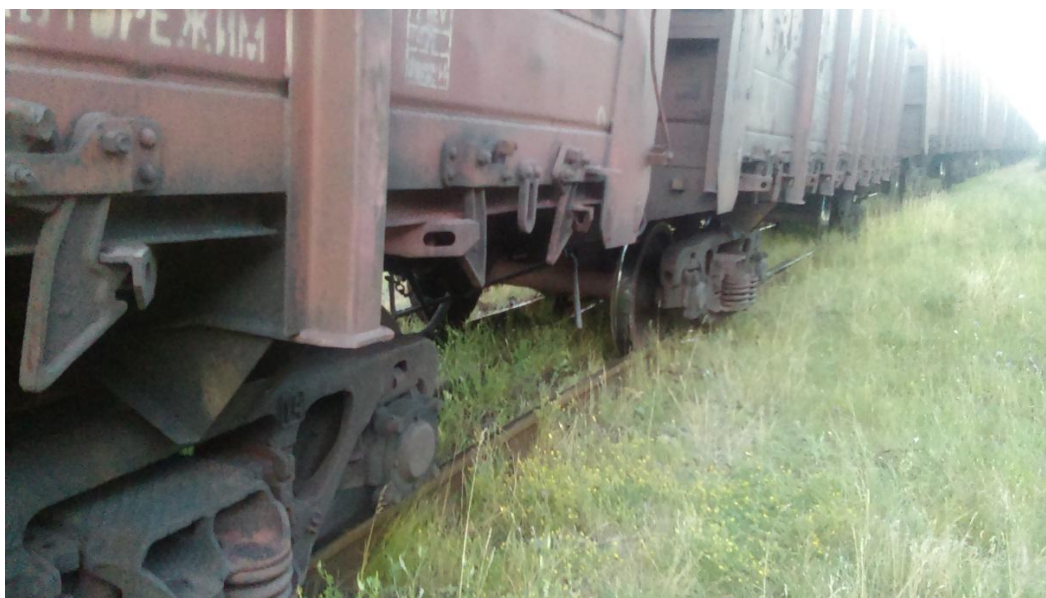
Foto nr.4

- al 11-lea vagon din compunerea trenului era deraiat de ambele boghiuri, având primul boghiu cu roțile osiei nr.1 deraiate la circa 0,75 m în exteriorul căii, iar roțile osiei nr.2 deraiate la circa 0,50 m în exteriorul căii iar cel de-al doilea boghiu al acestui vagon avea roțile din partea dreaptă de la ambele osii deraiate între firele căii și roțile din partea stângă de la ambele osii pe șină nederaiată.
- al 12-lea vagon era deraiat de primul boghiu în sensul de mers, cu roțile din partea dreaptă de la ambele osii deraiate între firele căii și roțile din partea stângă de la ambele osii pe șină nederaiată. (Foto nr.4).
