AGENȚIA DE INVESTIGARE FERROVIARĂ ROMÂNĂ - AGIFER

RAPORT DE INVESTIGARE

al accidentului feroviar produs la data de 14.10.2015, pe raza de activitate a Sucursalei Regionale Căi Ferate Cluj, între stația CFR Câmpia Turzii și halta de mișcare Valea Florilor, în circulația trenului de marfă nr.80413

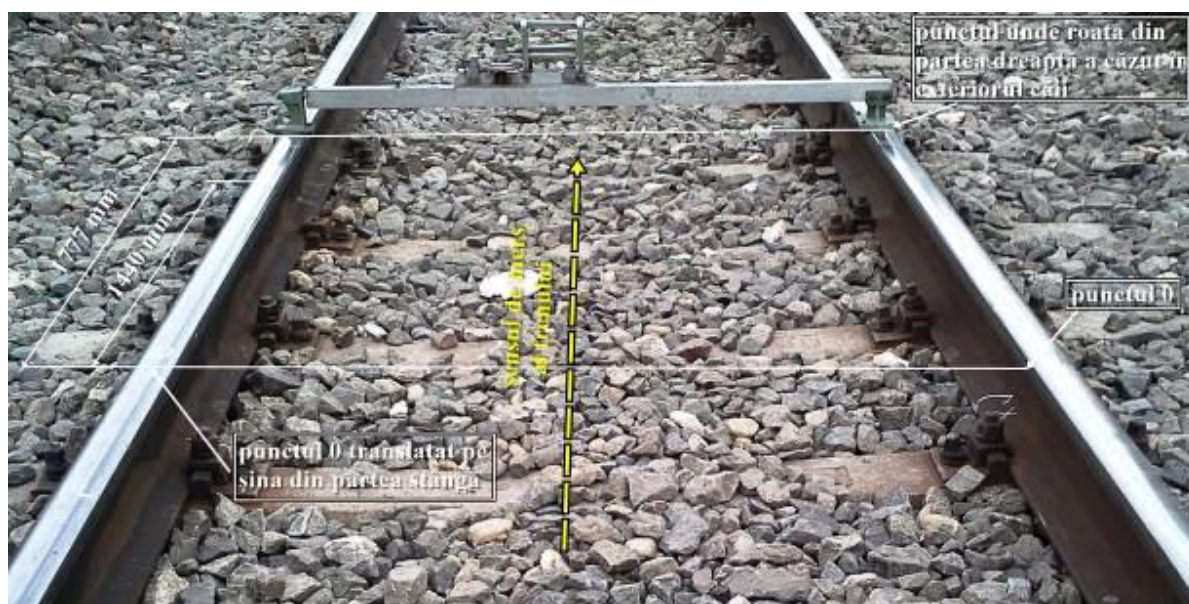
Prima urmă de deraiere (stabilit ca punct 0) a fost identificată pe șina din partea dreaptă față de sensul de mers al trenului, la 1440 mm înaintea punctului AR km 457+474 de început al unei curbei cu raza R=410m, supraînălțarea h=140 mm și deviație dreapta. Această urmă este materializată printr-o amprentă lăsată de buza bandajului roții din partea dreaptă ca urmare a cățărării acesteia pe suprafața de rulare a ciupercii șinei.

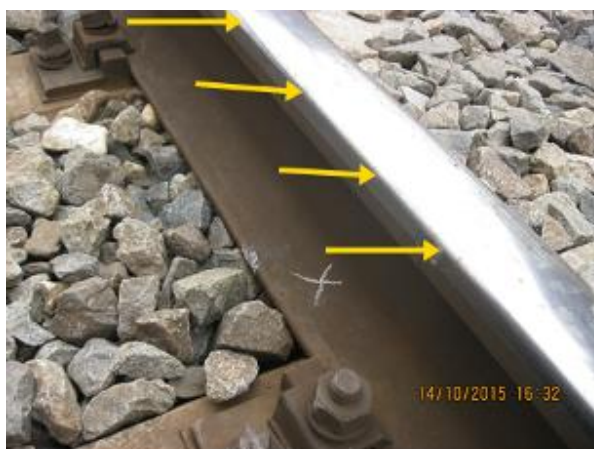
Începând de la acest punct, pe suprafața de rulare a ciupercii șinei din partea dreaptă a fost identificată o urmă de rulare a buzei bandajului roții, dinspre flancul activ spre cel inactiv al ciupercii șinei, până în dreptul celei de a treia traverse (un spațiu de aproximativ 1777 mm), unde elementele de fixare a cleștelui tip K din partea dreaptă a acestei șine (din exteriorul căii) erau rupte.

urma lăsată de buza bandajului

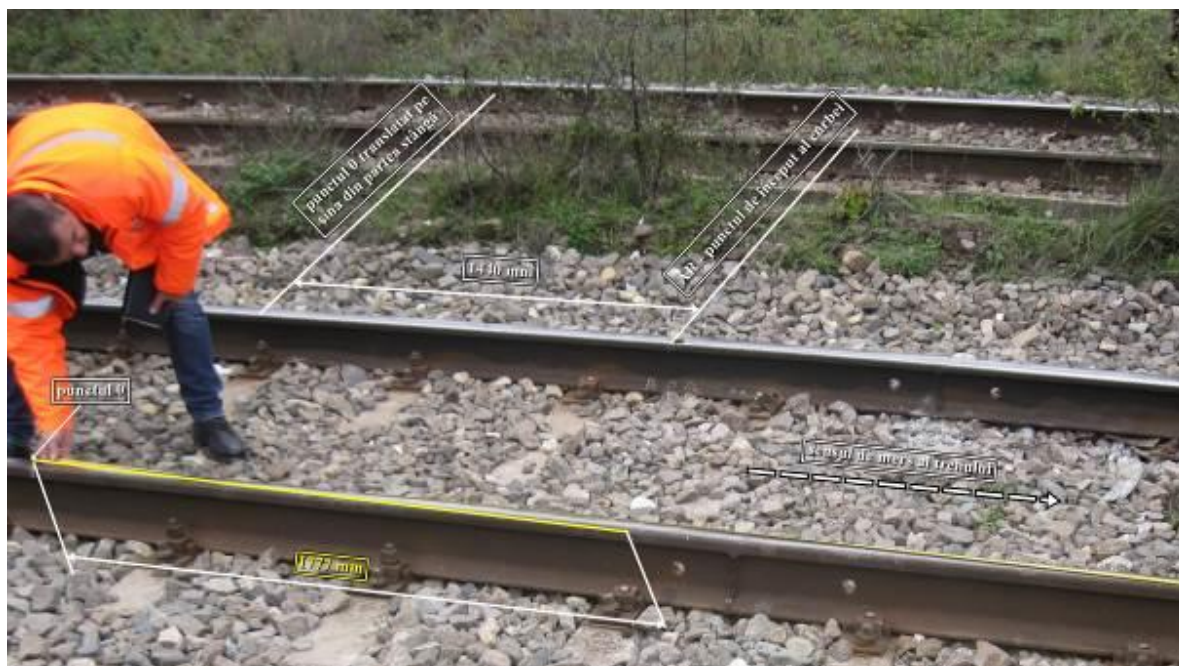
De asemenea, la aceeași traversă au fost rupte și elementele de fixare a cleștelui tip K dinspre interiorul căii de lângă șina din partea stângă, ca urmare a căderii între firele căii a roții din partea stângă a aceleiași osii.

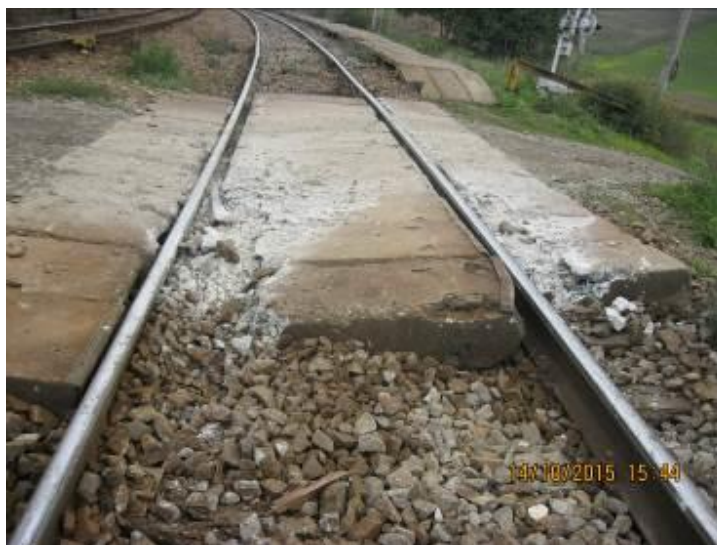
În zona trecerilor la nivel au fost deteriorate capetele din partea stângă ale dalelor de mijloc precum și cele ale dalelor exterioare care erau montate pe partea dreaptă față de sensul de mers.

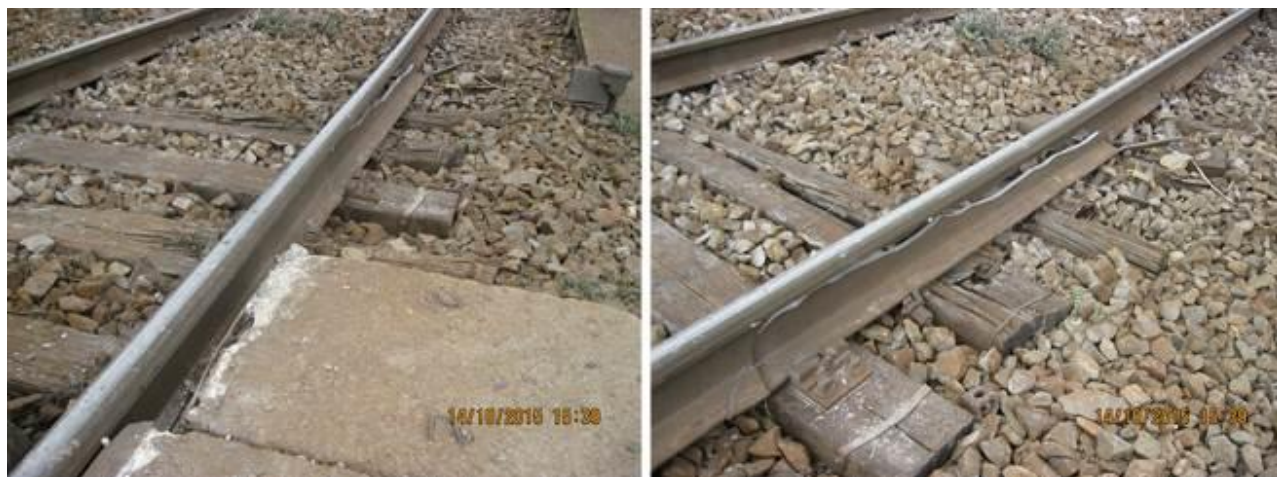
În apropierea celei de a doua treceri la nivel șina din partea dreaptă avea inima ruptă pe o direcție aproximativ paralelă cu axul longitudinal al șinei. Ruptura se întindea pe o lungime de aproximativ 1,80 m.

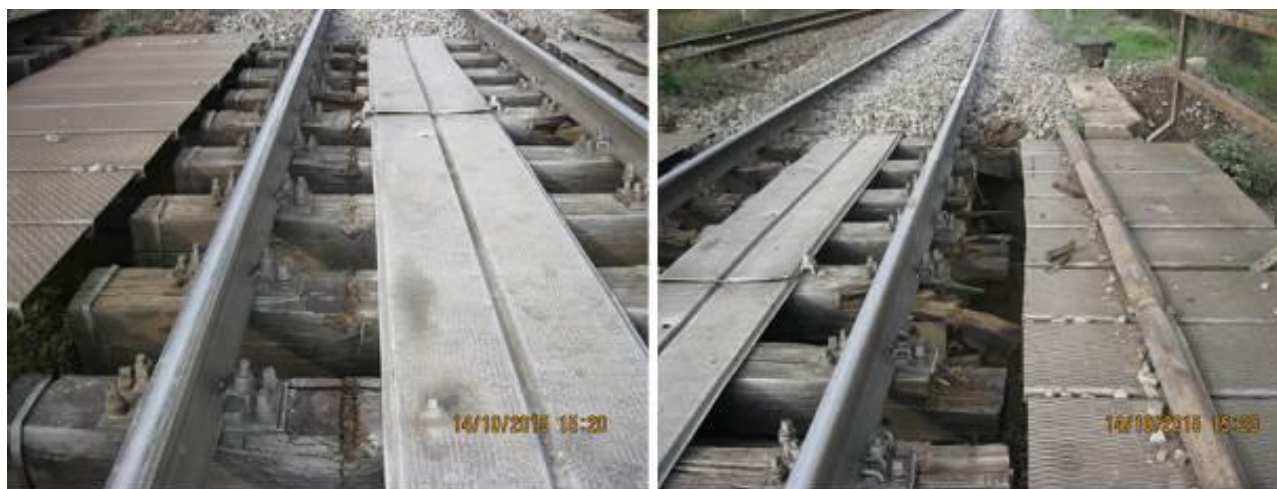
Trecerea vagonului deraiat pe podețul de la km 462+094 a avut ca repercursiuni deteriorarea capetelor din partea dreaptă ale grinzilor de pod (ale traverselor).

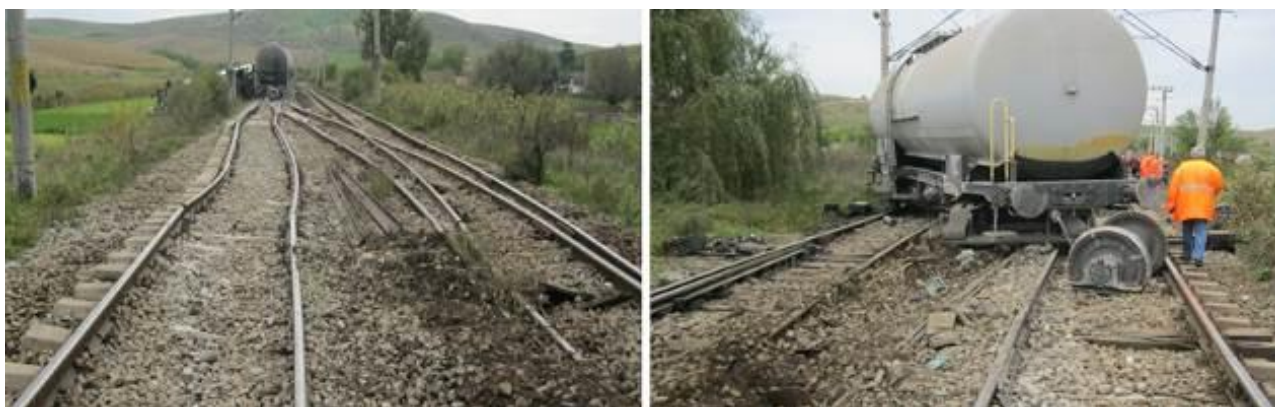
La trecerea peste schimbătoarele de cale din capătul X al haltei de mișcare Valea Florilor, datorită impactului produs între roțile deraiate ale vagonului și piesele componente ale primului schimbător de cale întâlnit, s-a produs deraierea a încă 5 vagoane și răsturnarea a 3 vagoane din totalul de 6 vagoane deraiate. Ca urmare a acestui fapt, au fost deteriorate un număr de 4 schimbătoare de cale, instalațiile care le acționau și porțiuni din liniile spre care acestea le racordau.

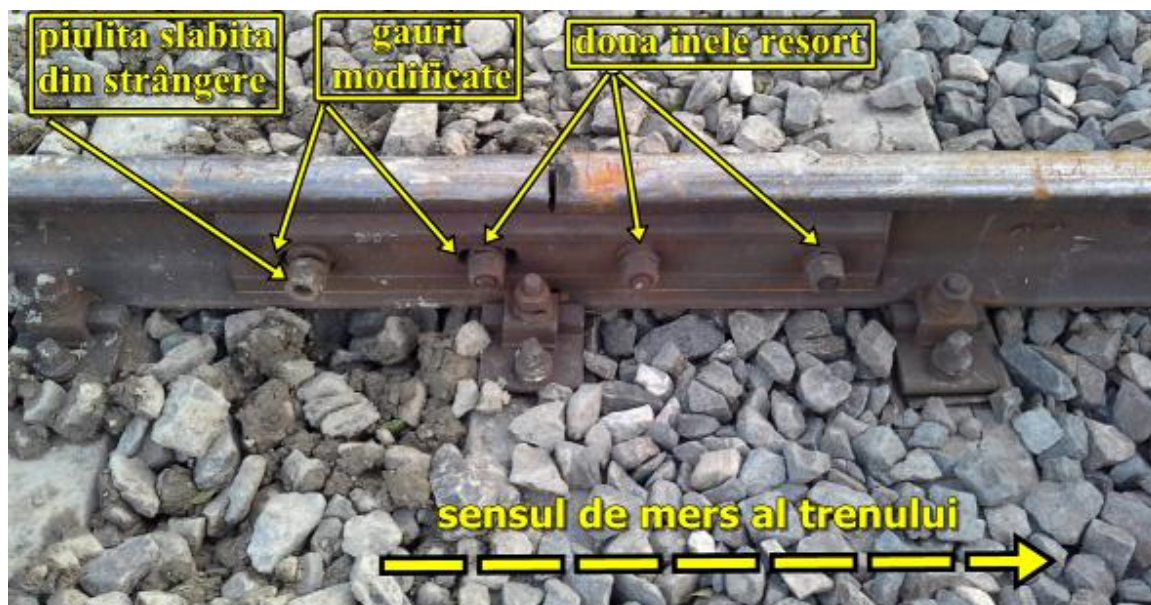
- în conformitate cu prevederile instrucționale, pentru realizarea strângerii piulițelor trebuie folosit un singur inel resort. La joanta din zona punctului nr.4 au fost folosite două inele resort.

zona punctului nr.4 - joanta din partea stângă (vedere dinspre interiorul căii)

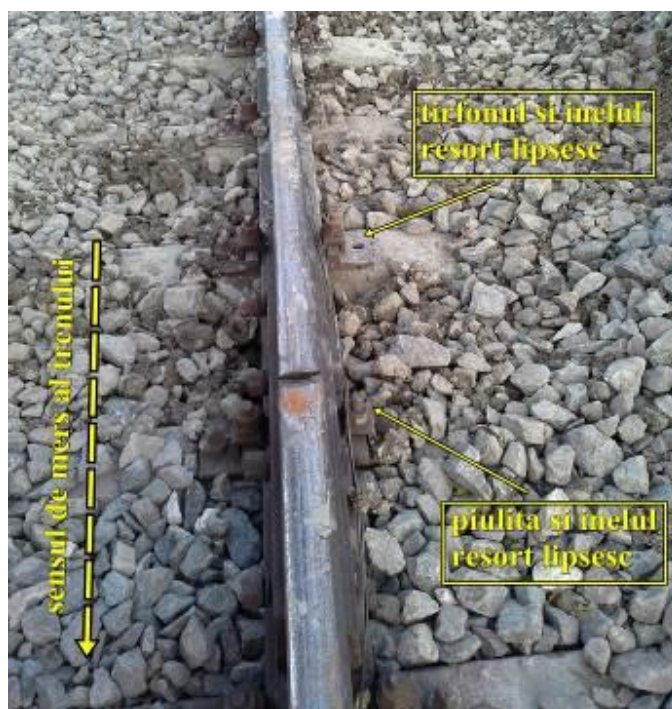
- pe partea stângă, față de sensul de mers al trenului (în exteriorul căii), din sistemul de fixare a cleștelui tip K lipseau inelul resort și piulița.
- prisma de piatră spartă din zona acestei joante era noroioasă, în condițiile în care prisma de piatră spartă anterior producerii accidentului fusese ciuruită mecanizat.

zona punctului nr.4 - joanta din partea stângă (vedere dinspre exteriorul căii)

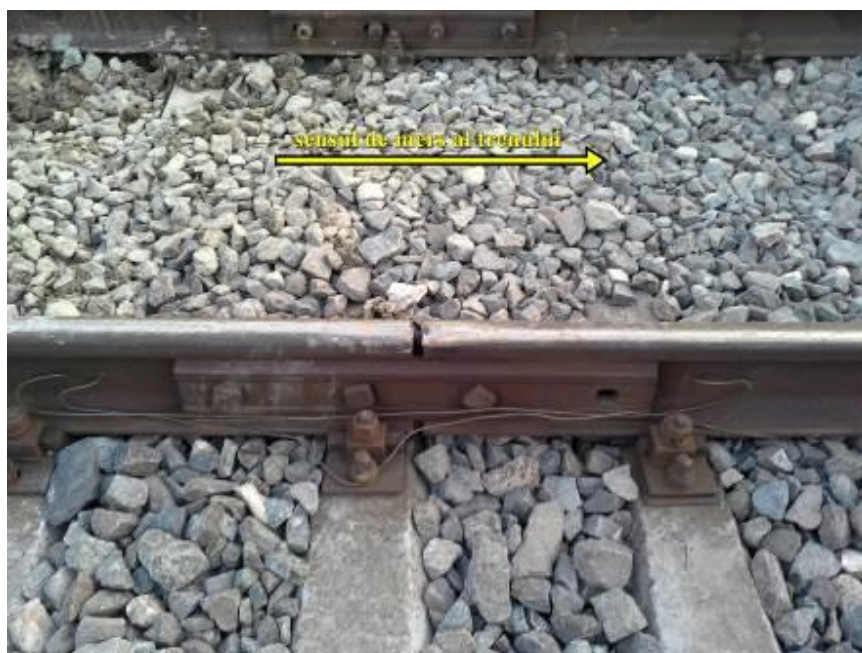
- unele joante aveau doar 3 șuruburi orizontale pentru fixarea ecliselor (din totalul de 4 șuruburi), iar unele eclise aveau găurile lărgite;

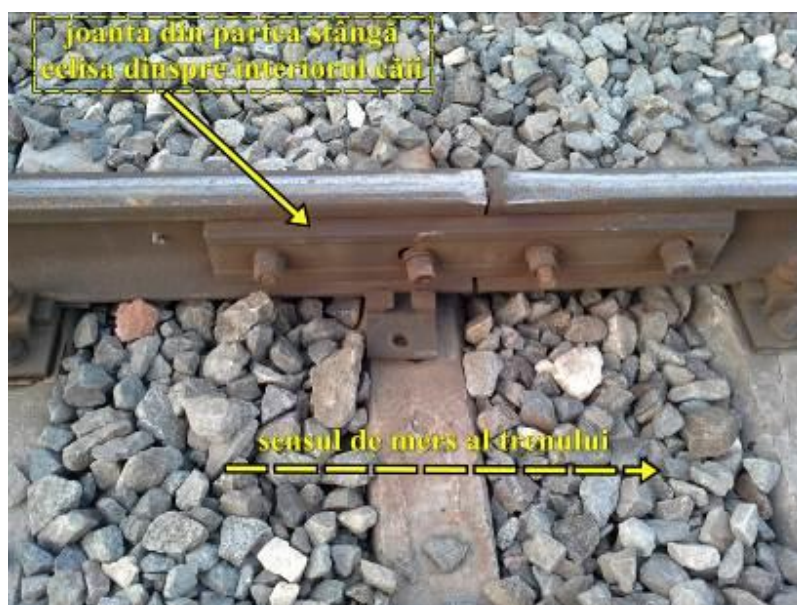
- la unele joante traversele nu au fost manevrate, astfel că rostul de dilatație se afla în dreptul plăcii metalice, fapt care nu permitea fixarea cleștelui tip K. Din acest motiv tirfoanele au fost deșurubate și placa metalică a fost deplasată transversal față de traversă;

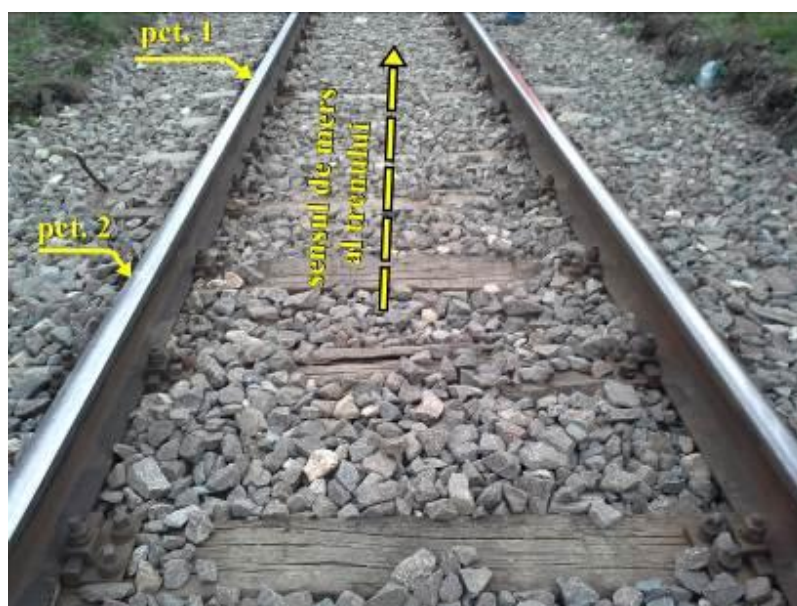
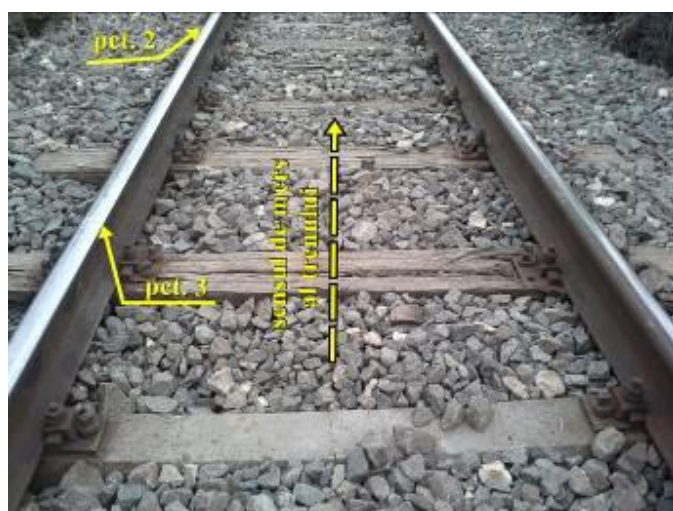
În zonele în care suprastructura căii era alcătuită din șine montate pe traverse de lemn au fost identificate traverse a căror stare tehnică nu permitea menținerea acestora în cale.

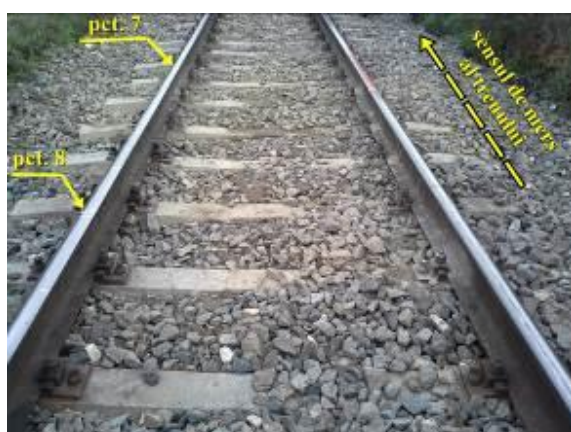
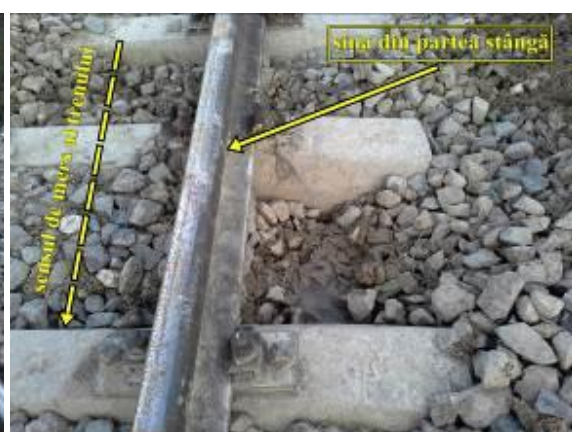
În zona cuprinsă între punctele nr.4 – nr.8 prisma de piatră spartă era noroioasă, zona punctului nr.7 fiind cea mai noroioasă.

Pe zonele cu prismă de piatră noroioasă amplitudinile defectelor nivelului transversal se accentuează sub acțiunea sarcinilor dinamice transmise căii de materialul rulant în momentul trecerii pe o astfel de zonă. În aceste condiții și valorile rampelor torsionării căii se accentuează.

- va analiza și va dispune, dacă va considera necesar, măsuri pentru verificarea amănunțită a structurii terasamentului și stratului de repartiție, pe linia curentă firul I de circulație dintre stația CFR Câmpia Turzii și halta de mișcare Valea Florilor, în vederea identificării zonelor în care, compozițiile materialelor din care sunt realizate aceste straturi nu se încadrează în prevederile

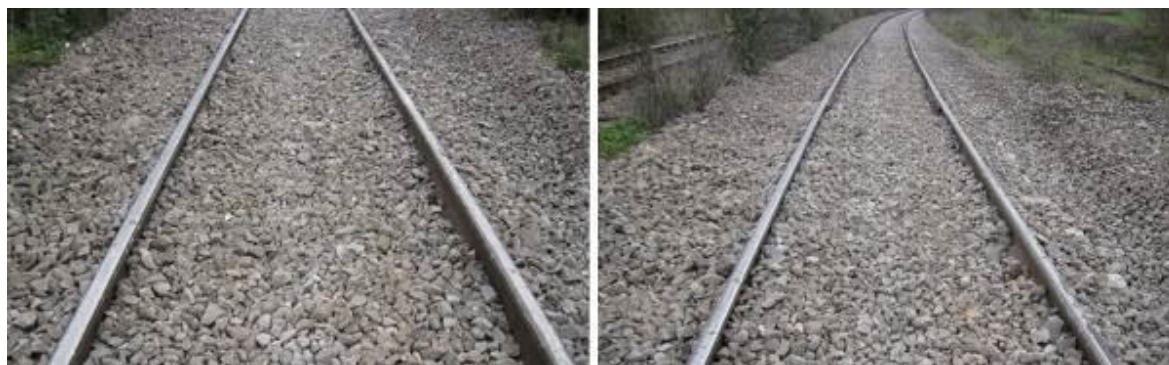
Pe zona cuprinsă între punctul în care s-a produs deraierea și până în zona aparatelor de cale din capătul X al haltei de mișcare Valea Florilor piatra spartă era în exces, acoperind traversele și elementele de fixare a tălpilor șinelor de traverse. În unele zone piatra spartă ajungea până sub fața inferioară a ciupercii șinelor.

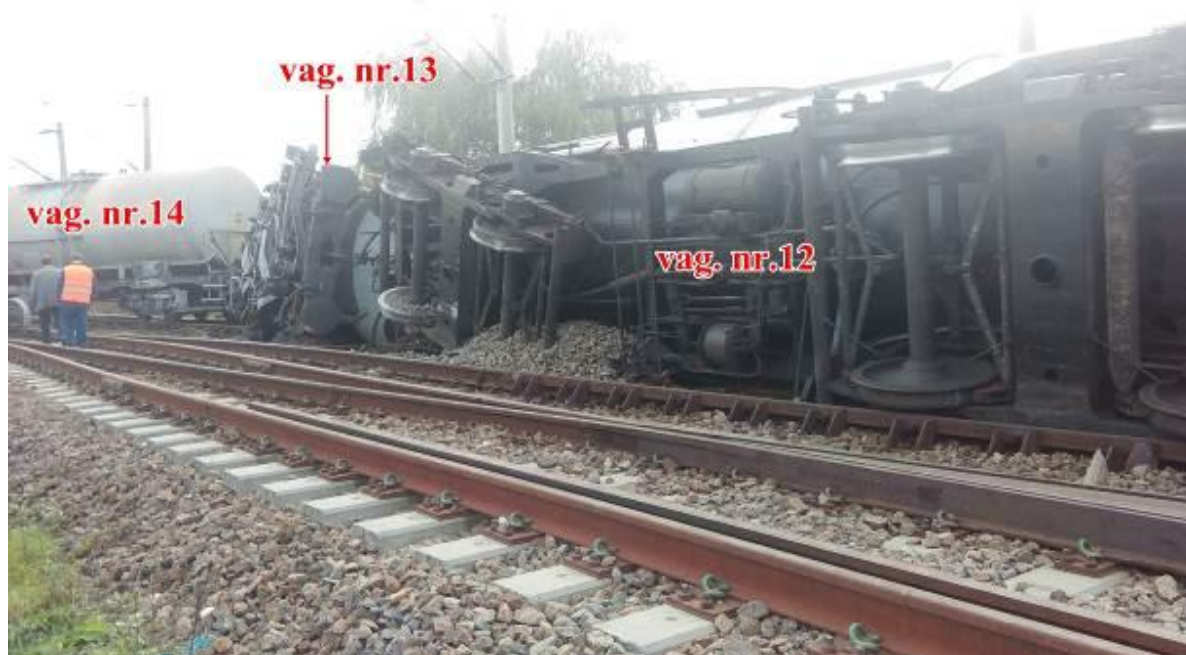
- toate osiile vagonului se aflau un cadrelor de boghiu aferente;
 - bara de tracțiune de la capătul dinspre urma trenului (spre cel de al 15-lea vagon) era ruptă în zona din dreptul ieșirii din traversa frontală, prezentând un aspect de rupere nouă pe întreaga secțiune de rupere;
