AGENȚIA DE INVESTIGARE FERROVIARĂ ROMÂNĂ - AGIFER

## **RAPORT DE INVESTIGARE**

al incidentului feroviar produs pe raza de activitate a Sucursalei Regionale de Căi Ferate București în circulația trenului de călători nr.1691 din data de 12.10.2015 între stațiile CFR Chiajna și Grădinari

*Ediția finală*  
02.11.2015

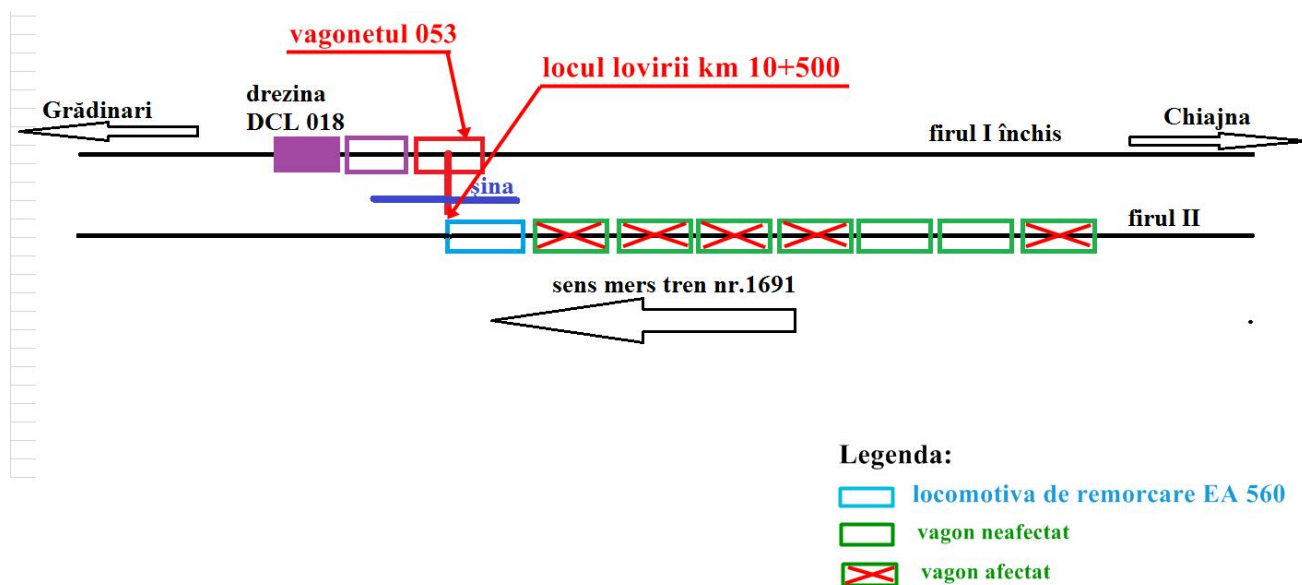
Fig. nr.1

După ce a fost dezlegată macaraua, aflată pe al doilea vagonet în sensul de mers al drezinei DCL 018, a fost manipulată cu brațul îndreptat spre firul II în vederea ridicării șinei de cale ferată, aflată între firul I și firul II. După trecerea prin stația CFR Chiajna, la ora 10.56 mecanicul de locomotivă al trenului de călători nr.1691, care circula pe firul II în direcția Grădinari, a observat brațul macaralei în gabarit, a transmis semnalul de „atenție!”, după care a luat măsuri de oprire trenul lovind brațul macaralei aflată pe al doilea vagonet al drezinei DCL 018, în sensul de mers.

În momentul în care locomotiva a ajuns în apropierea drezinei DCL 018 care remorca cei doi vagoneti, macaraua de la al doilea vagonet cu nr.053, a efectuat o mișcare de rotație spre stânga, intrând în gabaritul de „liberă trecere”, fiind acroșat de locomotivă .

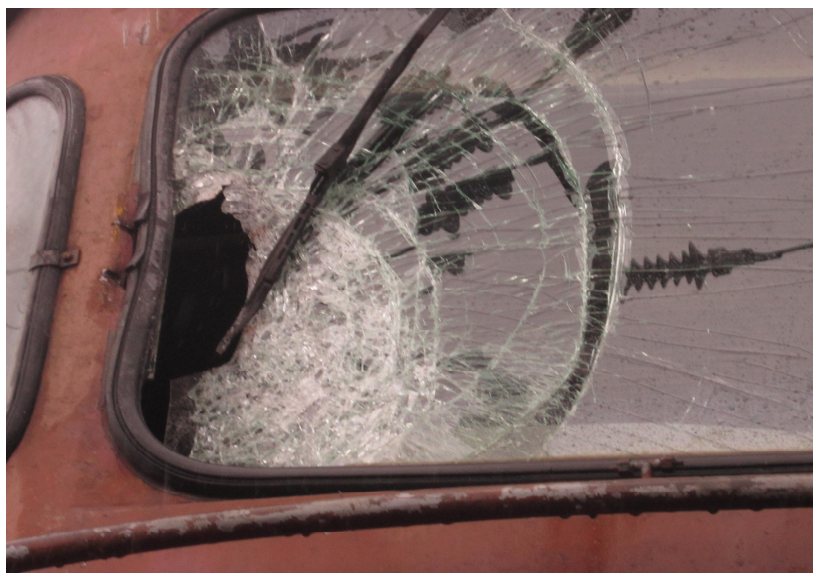
- la locomotiva de remorcare EA 560 s-a constatat geam frontal post II, partea mecanicului spart, stâlpul dintre geamul frontal post II partea mecanicului și geam colțar post II dreapta ușor deformat pe rama de prindere a chederului.

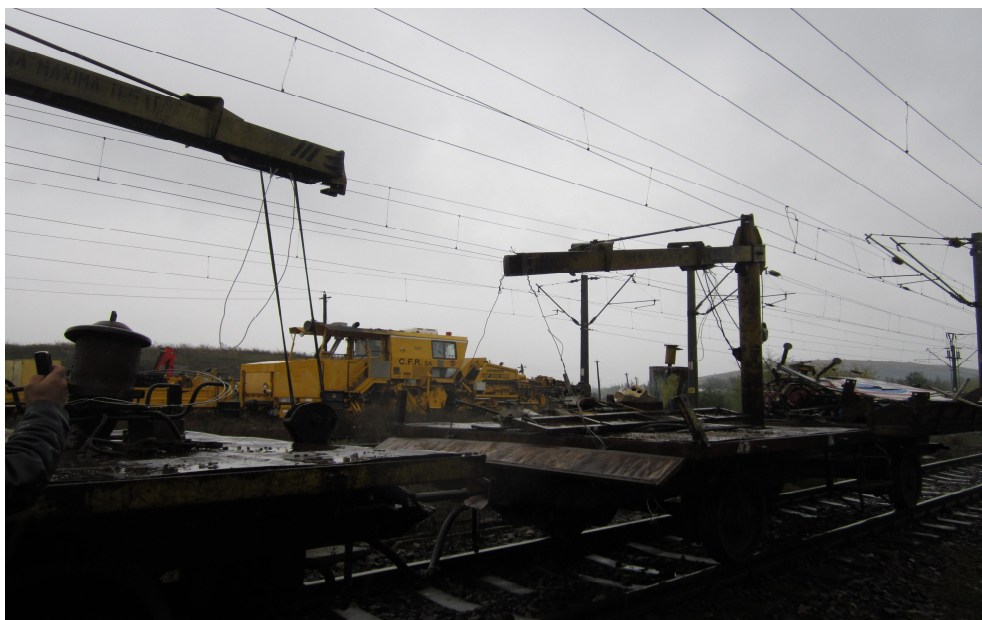
- la vagonetul nr.053 aflat în remorcarea drezinei DLC 018, ușoare urme de lovire la brațul macaralei și urme de vopsea sărită

În urma verificărilor efectuate, la drezina DCL 018 și la cei doi vagoaneți RDC 052 și 053 sa constatat la vagonetul 053 ușoare urme de lovire și de vopsea sărită la brațul macaralei.

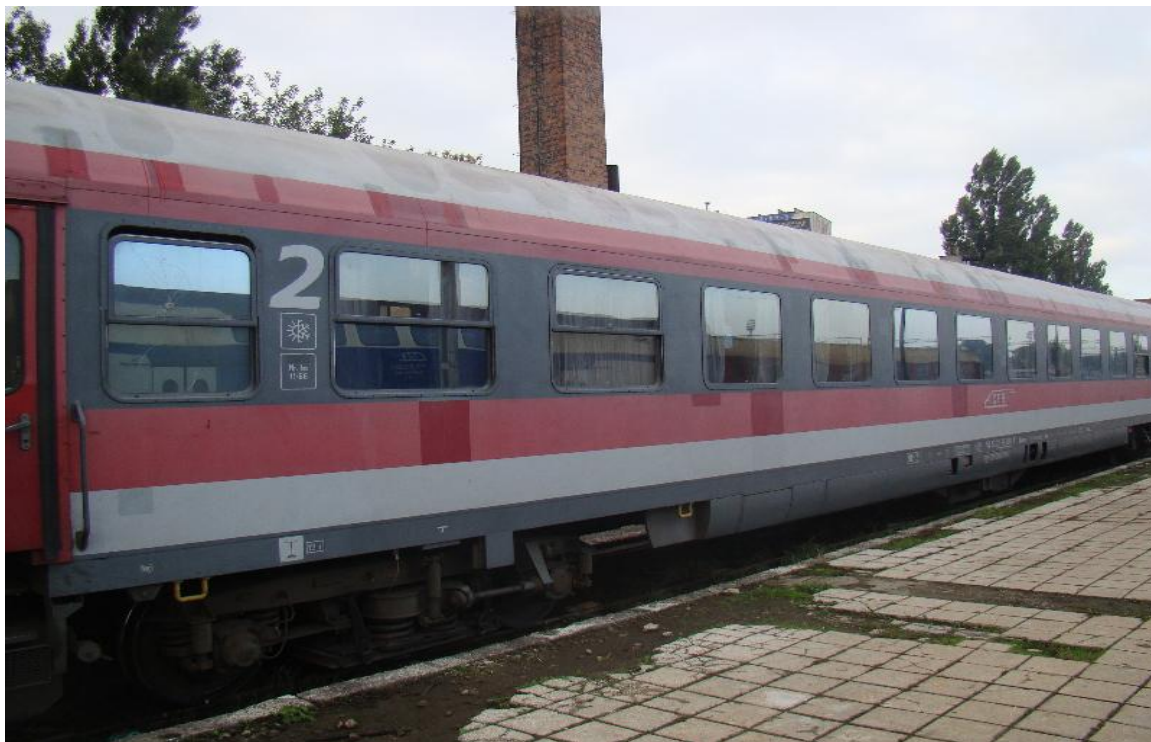
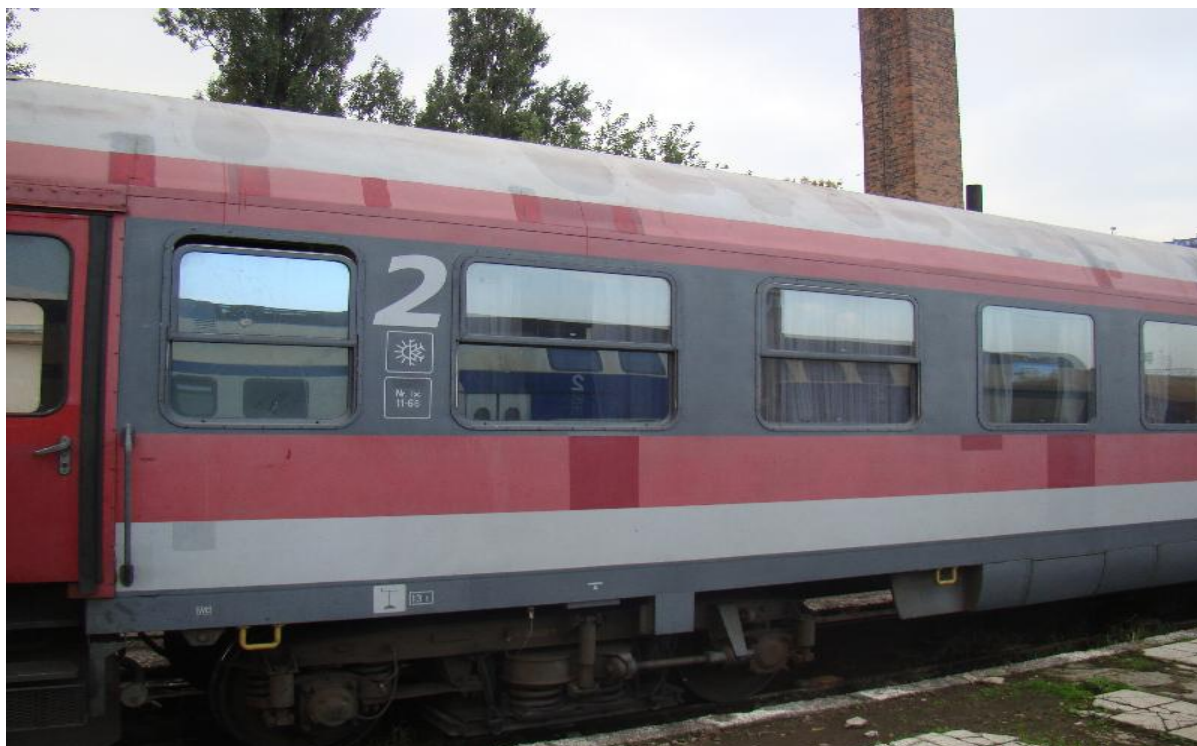
- la vagonul 505322960008-7, primul din compunerea trenului geam culisant și geam fix grup sanitar crăpate

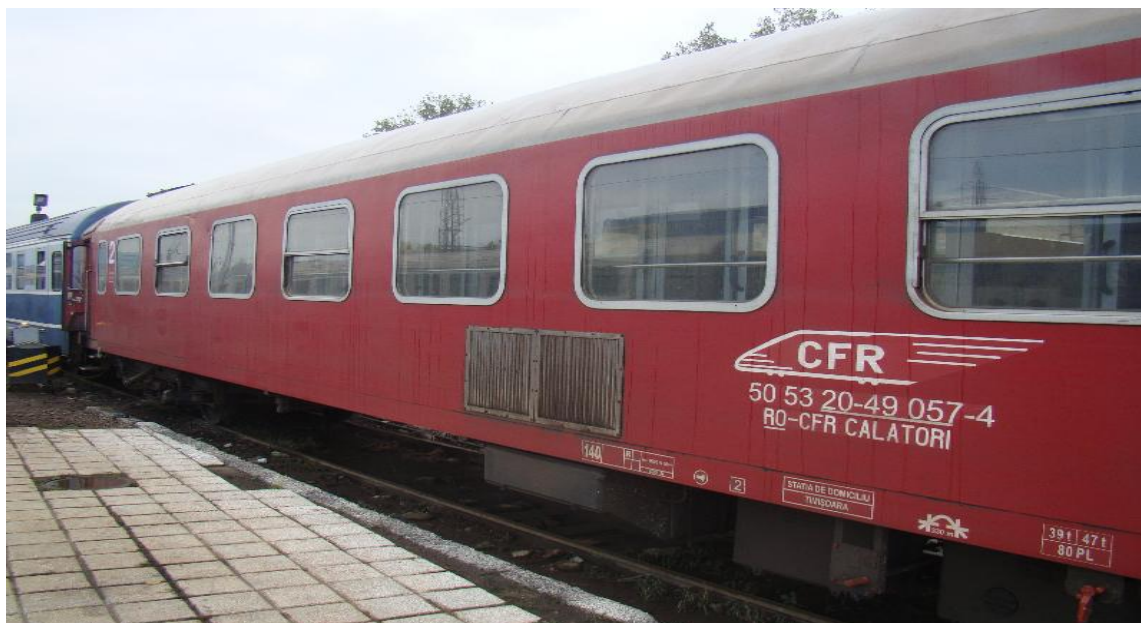
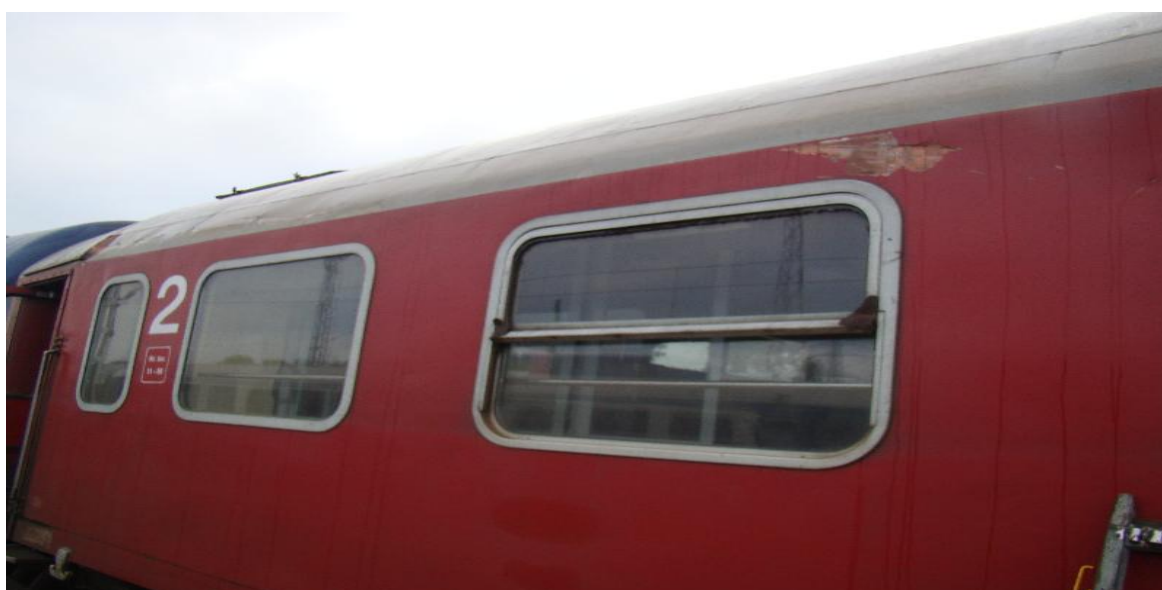
-la vagonul 50532049057-4 al doilea din compunerea trenului :

- în dreptul compartimentului 3 de pe hol, geamul are rama din aluminiu lovită și spintecată
- deasupra geamului din dreptul compartimentului nr.2 lovitură laterală cu deteriorarea vopselei și înfundarea tablei pe o porțiune de circa 500/200 mm.
- înfundarea tablei pe acoperiș deasupra geamului compartiment nr.1 pe o lungime de circa 1000/10mm
- deasupra geamului din peronul frontal și deasupra ușii laterale de acces deteriorarea vopselei și înfundarea tablei pe o porțiune de cca 1000/10 mm capăt de frână

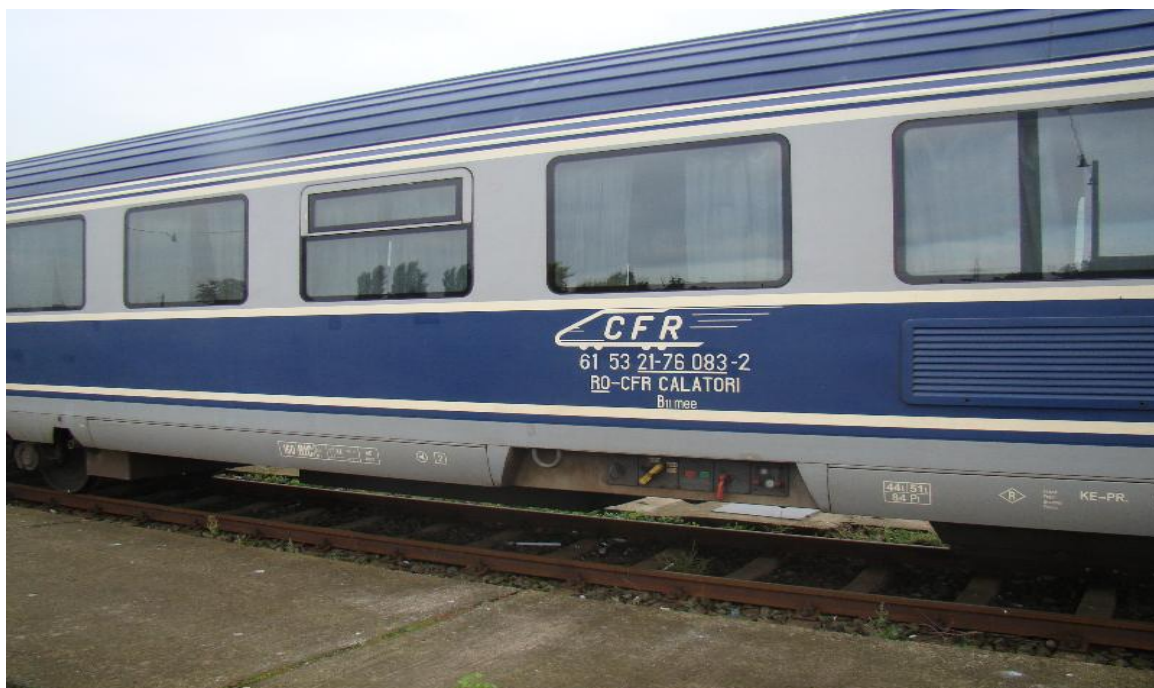
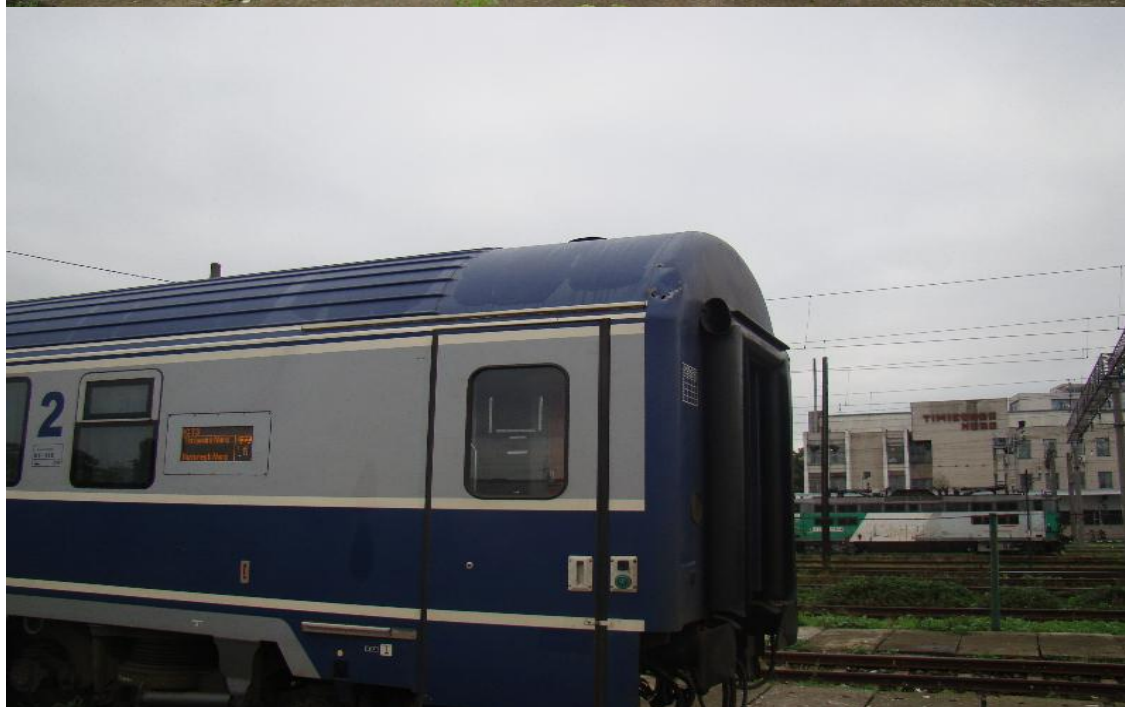
-la vagonul 61532176083-2 lovitură în racordul dintre peretele frontal și acoperiș deasupra ușii laterale de acces din partea dreaptă sens de mers cu deteriorarea vopselei , înfundarea și perforarea tablei pe o porțiune de circa 400/400 mm la capăt frână de mână a vagonului

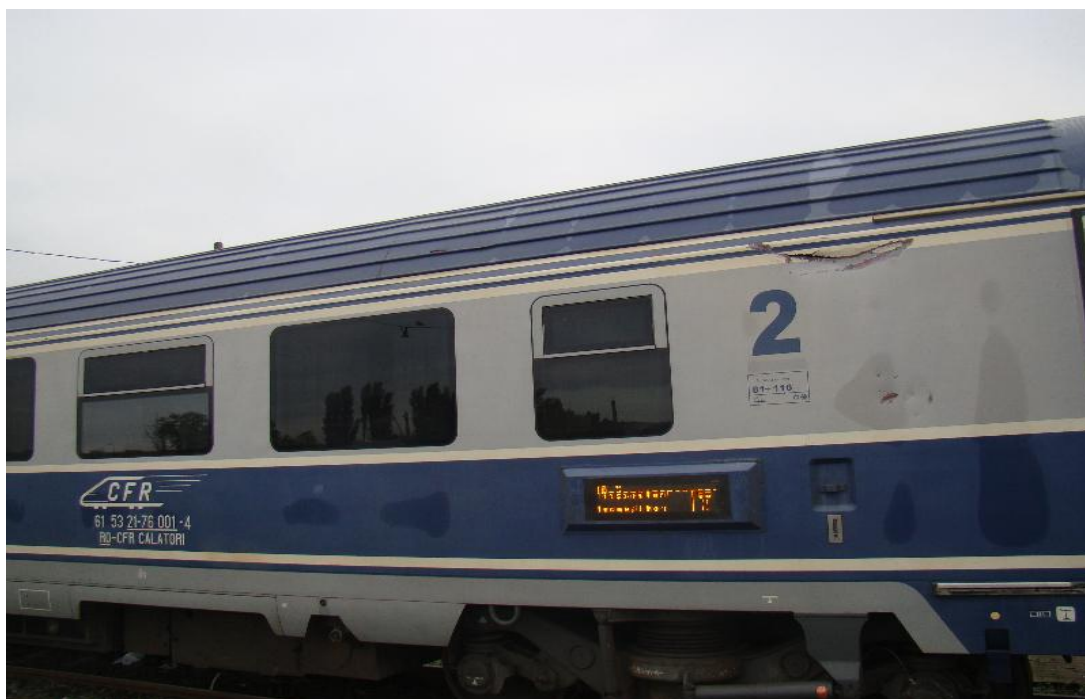
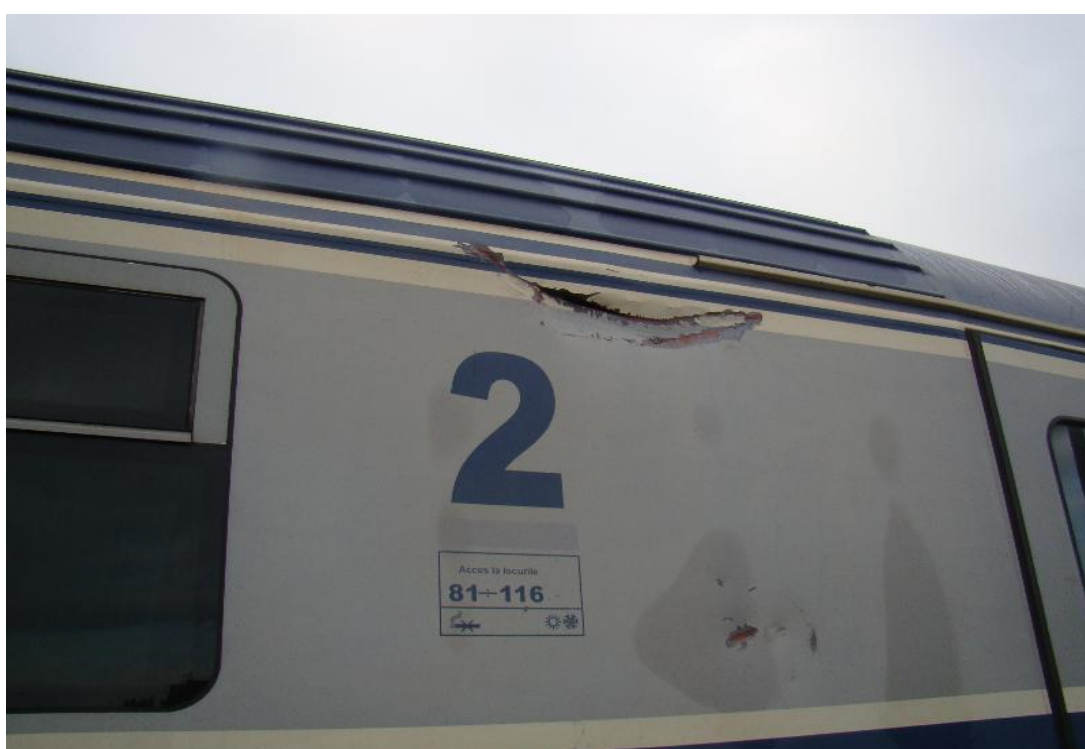
-la vagonul 61532176001-4 lovitură între ușa laterală de acces și primul geam pe partea dreaptă sens de mers în apropierea acoperișului și peretele lateral capăt frână de mână al vagonului soldate cu deteriorarea vopselei, înfundarea și spintecarea tablei pe o porțiune de circa 1000/200 mm și o lovitură mai jos decât prima în aceeași zonă soldată cu deteriorarea vopselei și înfundarea tablei vagonului pe o porțiune de circa 400/400 mm

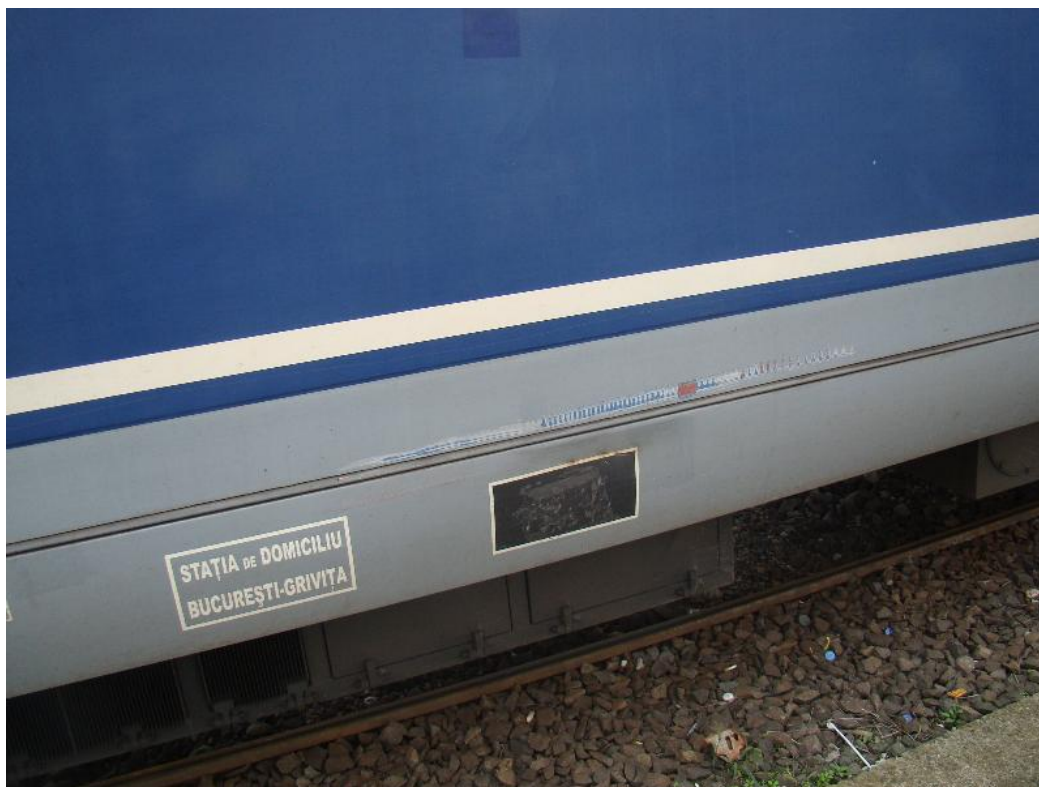
-la vagonul 6153217604-3 deteriorarea vopselei pe o lungime de 1000/10 mm pe peretele lateral deasupra inscripției stației de domiciliu
