AGENȚIA DE INVESTIGARE FERROVIARĂ ROMÂNĂ - AGIFER

RAPORT DE INVESTIGARE

privind accidentul feroviar produs la data de 15.10.2015, pe raza de activitate a Sucursalei Regionale de Căi Ferate Timișoara, secția de circulație Ilia - Radna firul II, în stația CFR Ilteu-capătul X, pe zona inimii de încrucișare a aparatului de cale nr.3, la km 534+910, în circulația trenului de călători regio nr.2343

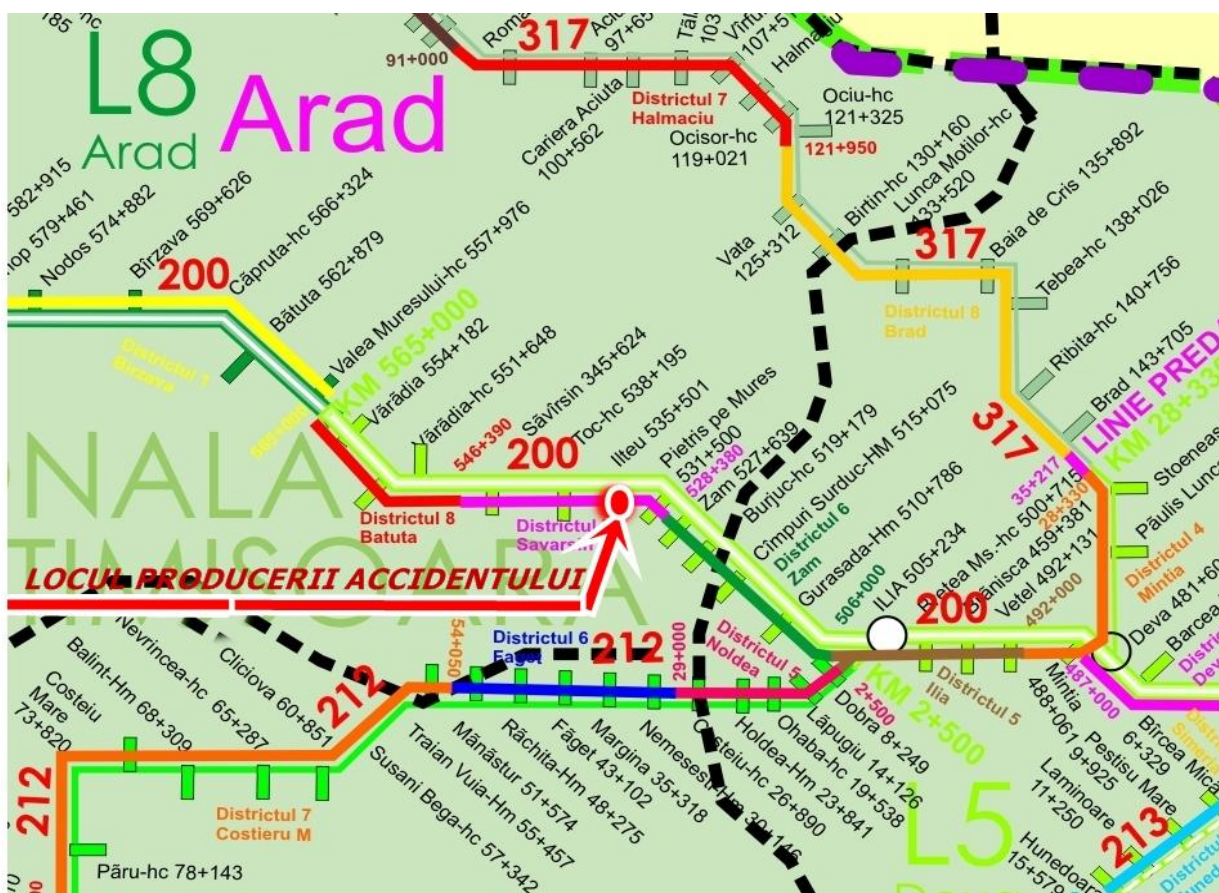
Fig. nr.1

La data de 15.10.2015, în jurul orei 20.00, pe raza de activitate a Sucursalei Regionale de Căi Ferate Timișoara, secția de circulație Ilia-Radna (linie dublă electrificată) la intrarea trenului de călători regio nr.2343 aparținând operatorului de transport feroviar (OTF) de călători SNTFC „CFR Călători” SA, în stația CFR Ilteu cap X, care avea asigurat parcurs de primire de pe firul I de circulație pe firul II de circulație, prin diagonală 1/3, la km 534+910 pe zona inimii de încrucișare a aparatului de cale nr.3 (la o distanță de 200mm de joanta mecanică dintre diagonală 1-3 și inima de încrucișare a schimbătorului de cale nr.3), s-a produs deraierea locomotivei de remorcare EA 263 de prima osie în sensul de mers (osia nr.6).

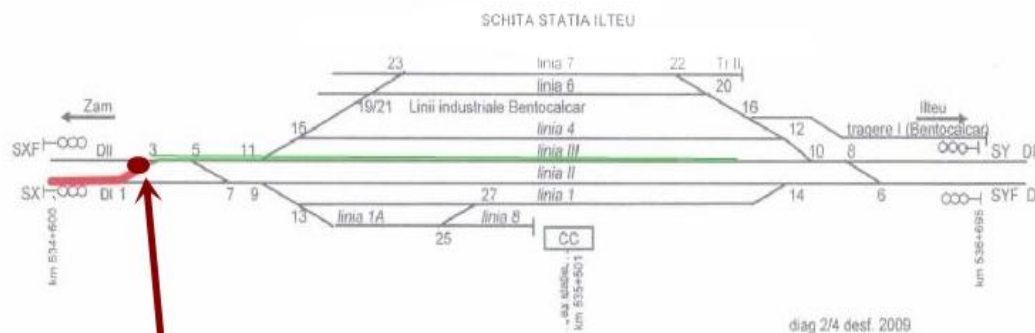
Fig. nr.2

Locul producerii accidentului feroviar

Statia CFR Ilteu – Cap X, Firul II, diagonala 1/3

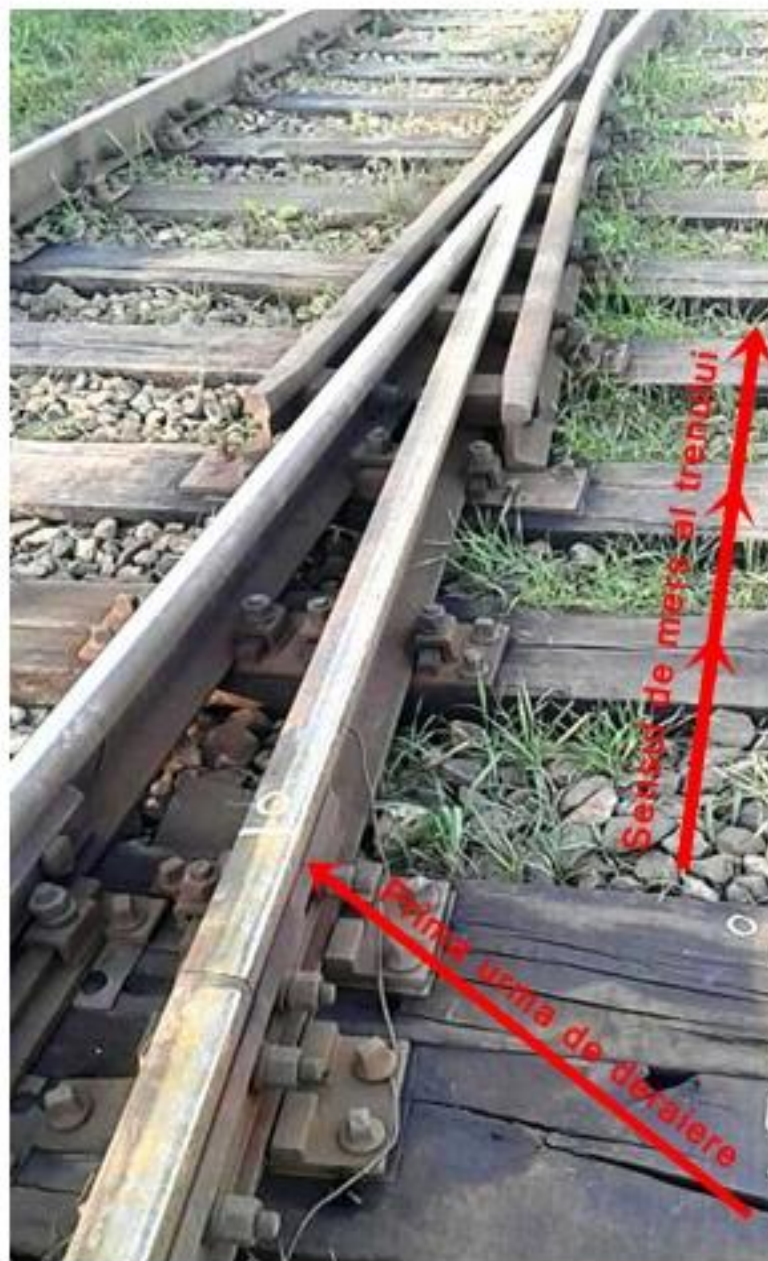
Foto nr.1

Prima urmă de escaladare a fost identificată pe șina din partea stângă, în sensul de mers al trenului, corespunzătoare firului exterior al curbei schimbătorului de cale nr.3, la o distanță de 200 mm după ultima joantă a acestui schimbător.

Această urmă de escaladare a fost produsă de roata din stânga a primei osii a locomotivei, în sensul de mers, care a rulat cu buza bandajului pe suprafața de rulare a inimii schimbătorului de cale nr.3 (pe coada inimii curbe).

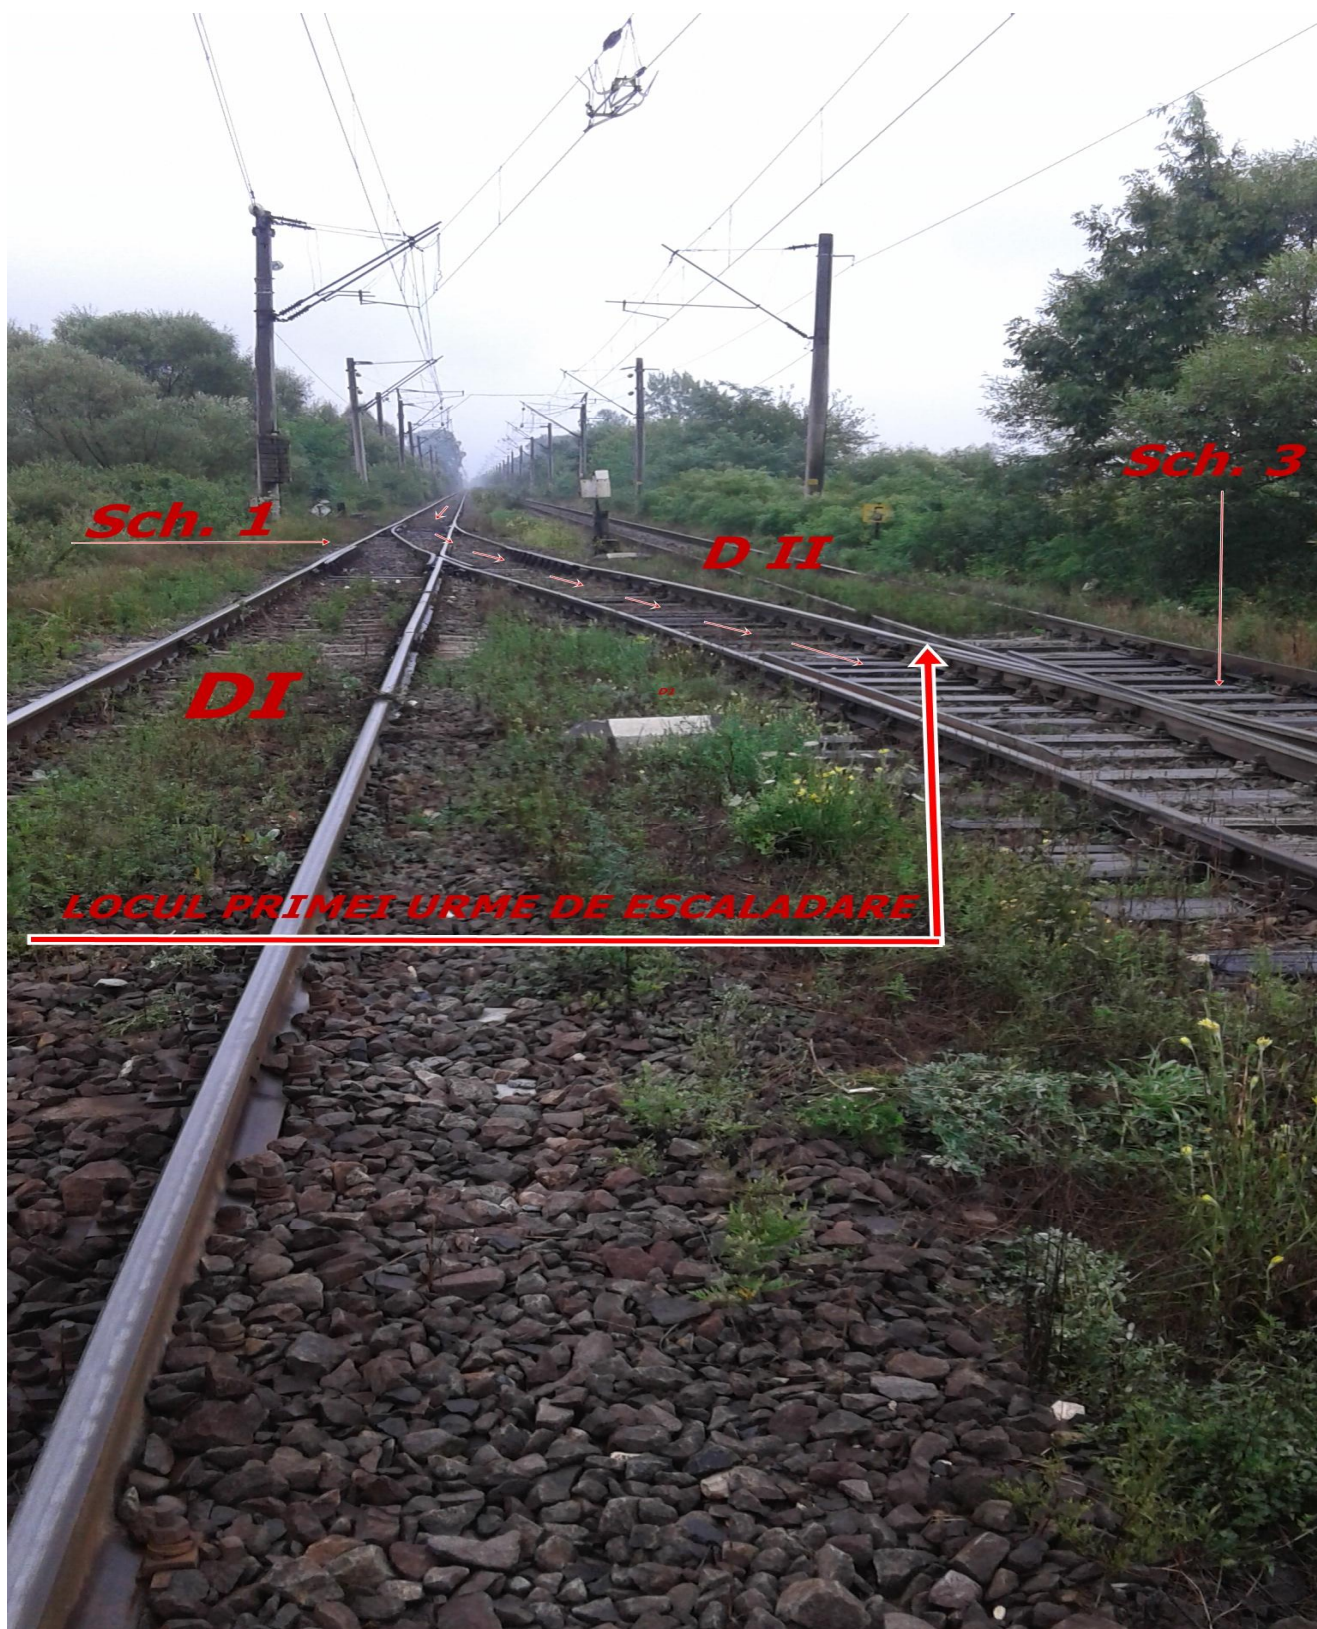
Foto nr.2

- În zona producerii accidentului feroviar, la km 534+910 (considerat punctul „0”) a fost identificată prima urmă de escaladare, la șina din partea stângă a căii, în sensul de mers al trenului, pe zona inimii de încrucișare a aparatului de cale nr.3 (atacat pe la călcâi), la o distanță de 200 mm față de joanta mecanică de călcâi. Această urmă de escaladare a fost produsă de roata din stânga a primei osii a locomotivei trenului, în sensul de mers (osia nr.6), care după producerea escaladării, a circulat cu buza bandajului pe suprafața de rulare a inimii schimbătorului de cale nr.3 (pe coada inimii curbe) o distanță de 1150 mm, după care a căzut în exteriorul căii, între coada inimii curbe și coada inimii drepte.

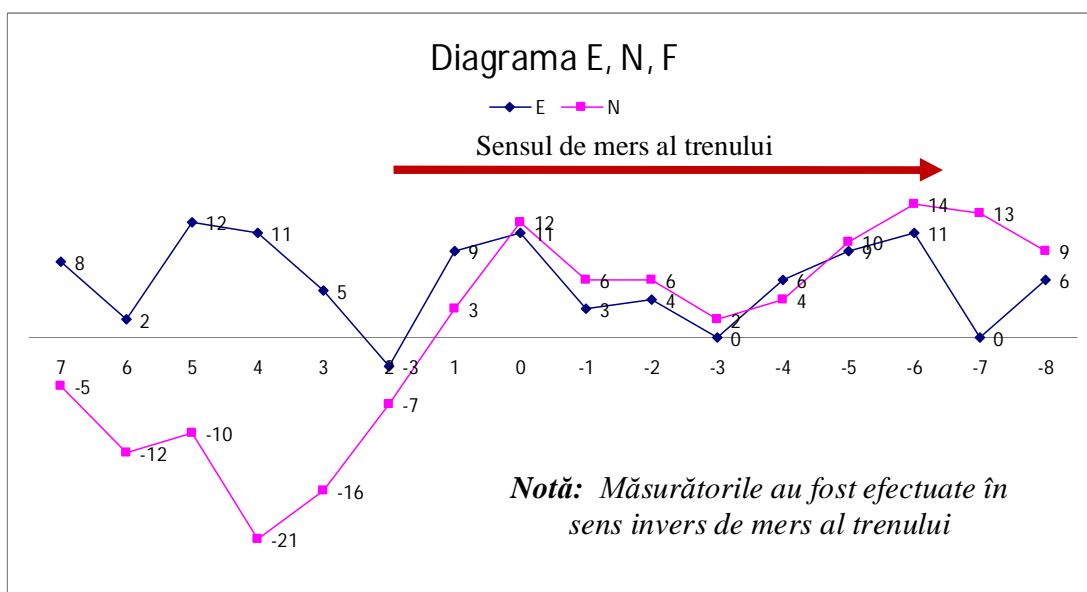
Fig. nr.3

- nivelul transversal al căii măsurat în punctul 6, depășește cu 7mm valorile maxime admise ale toleranțelor prevăzute la art.19 pct.6 din Instrucția 314/1989.

Se face precizarea că pentru viteza de circulație maximă admisă în abatere, de 30 km/h, valorile torsionării căii măsurate la echidistanța de 2,5m și consemnate în procesul verbal nr.138/2015, nu depășesc valoarea maximă admisă prevăzută la art.7 litera A pct.4 din Instrucția 314/1989;

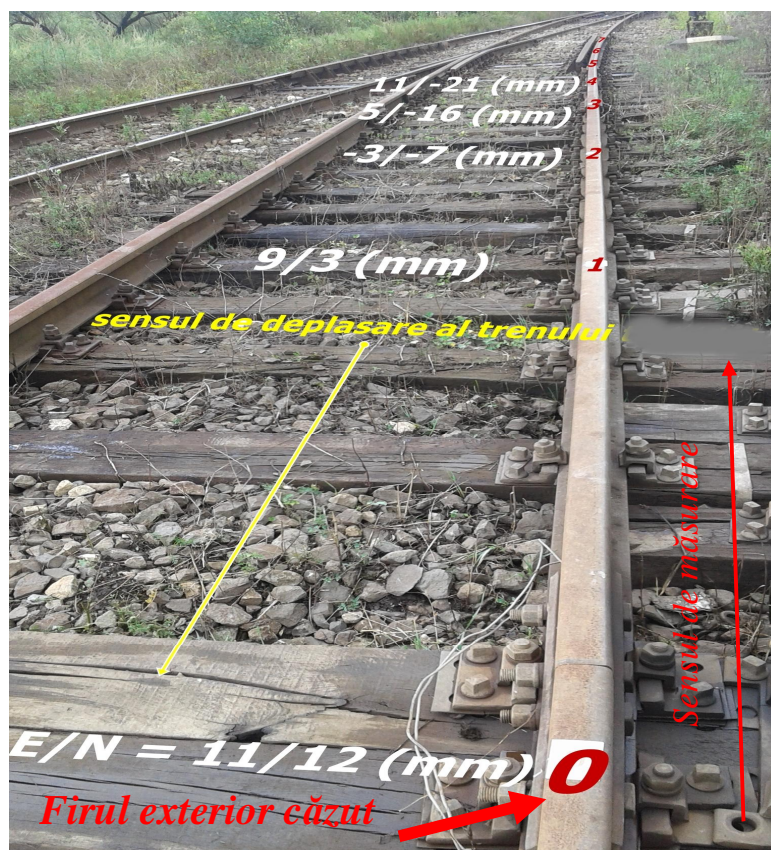
Foto. nr.3

Traversa specială de lemn nr.1 (lungime 4,40m) aferentă aparatului de cale nr.3, avea fisuri/crăpături longitudinale iar prinderile șinelor de plăcile metalice și a plăcilor metalice de traversă erau incomplete.

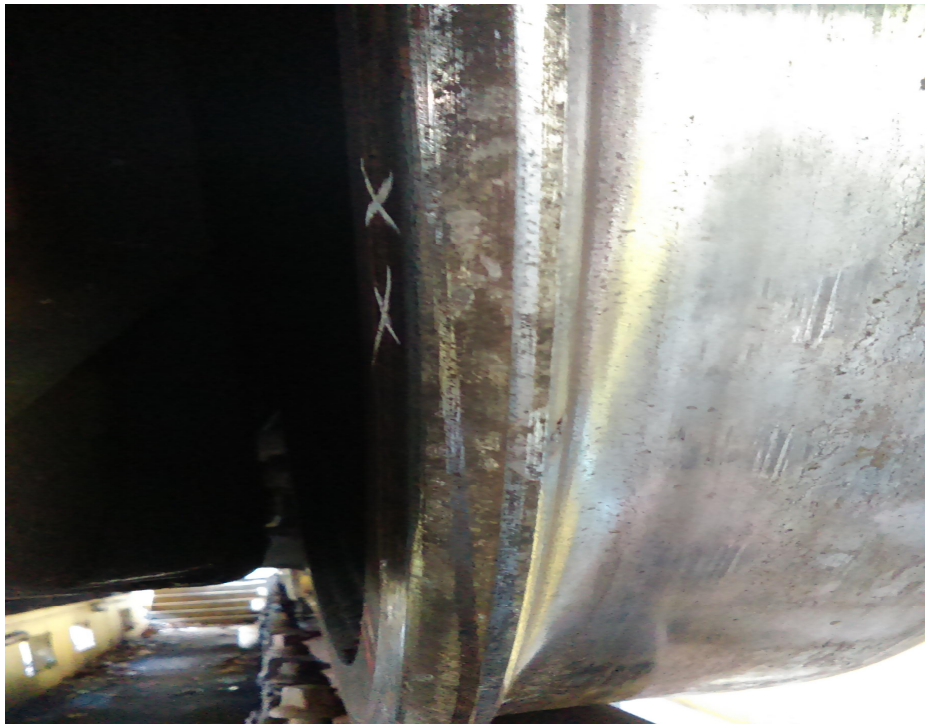
- suspensia primară și secundară în stare normală de funcționare;
- aparatele de legare, ciocnire în stare normală de funcționare, fără urme de lovire sau încălecare;
- la osia deraiată, la roata stângă sens mers au fost identificate trei urme de escaladare și cădere a roții de pe șină, două dintre ele având urmele de cădere dispuse la o distanță de aproximativ 500 mm, iar cea de a treia diametral opusă celor două (foto nr.6);
- la una din cele trei urme pe fața activă a buzei bandajului pe o lungime de aproximativ 280 mm, a fost identificată o urmă de tasare și refulare de material cu adâncimea de aproximativ de 2 mm, urmată de o urmă de rulare pe vârful buzei de aproximativ 1100 mm și apoi căderea roții;
- la această roată s-au identificat urme de frecare pe fața interioară pe toată circumferința bandajului;

Foto nr.6 Osia deraiată - buză bandaj roata stângă sens mers

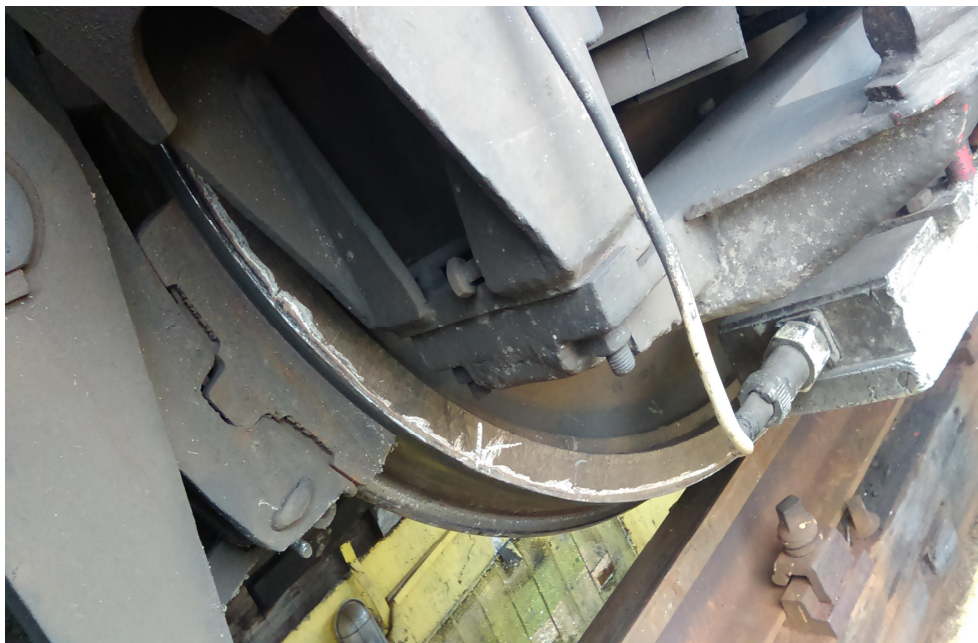
- la roata din dreapta sens de mers pe vârful buzei bandajului s-au identificat urme de lovire pe toată circumferința, fără a fi afectat flancul activ al buzei și cercul de rulare al bandajului, iar pe fața exterioară urme de frecare pe toată circumferința bandajului(foto nr.7);

Foto nr.7 Osia deraiată - roata 6 dreapta sens mers

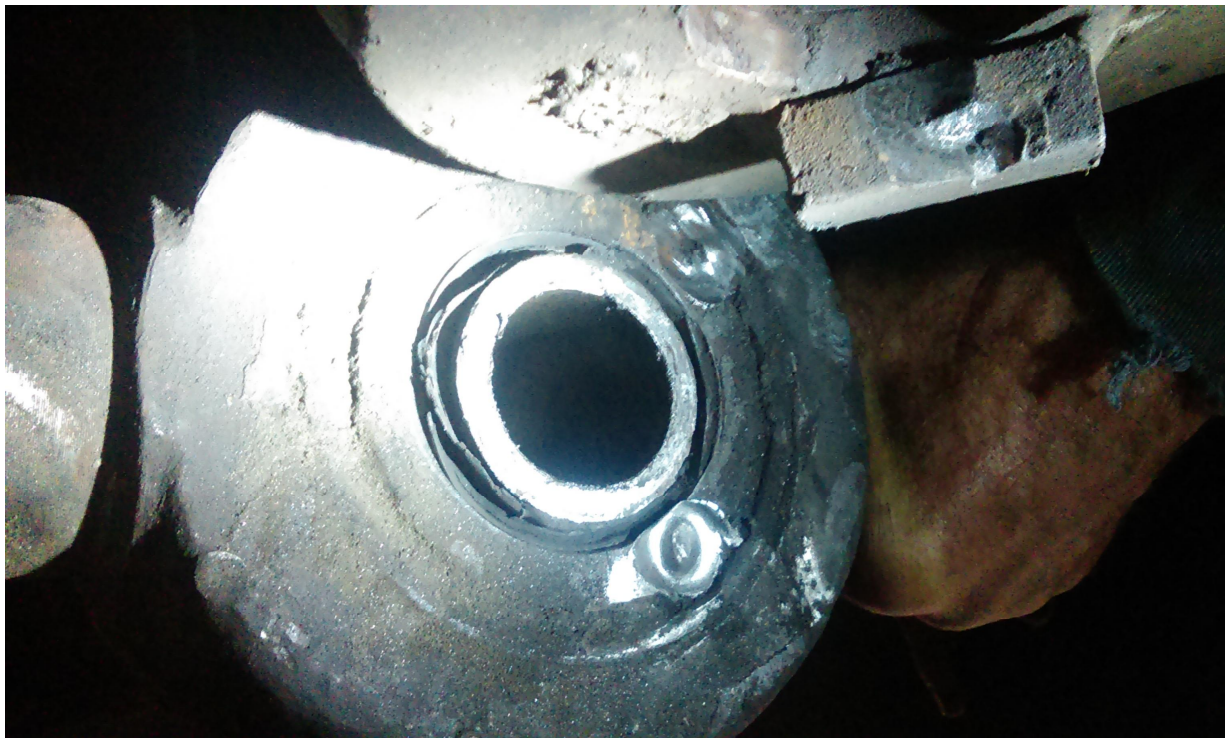
Foto nr.8

- la demontarea cuplajului din furca ramei boghiului, s-au găsit între capul de bară reglabil și furca ramei boghiului, la partea inferioară, două piulițe (foto nr.8 și 10) prin intermediul cărora capul de bară se sprijinea pe furca ramei boghiului, fiind totodată identificate urme de tasare de material, după profilul piulițelor, de aproximativ 2 mm, atât pe capul de bară, cât și pe furca ramei boghiului. Cele două piulițe nu făceau parte din ansamblul cuplajului. După remontarea cuplajului transversal în articulațiile de la furcile ramelor boghiurilor, nu s-a constatat frecare între capetele cuplajului transversal și furcile ramelor boghiurilor;

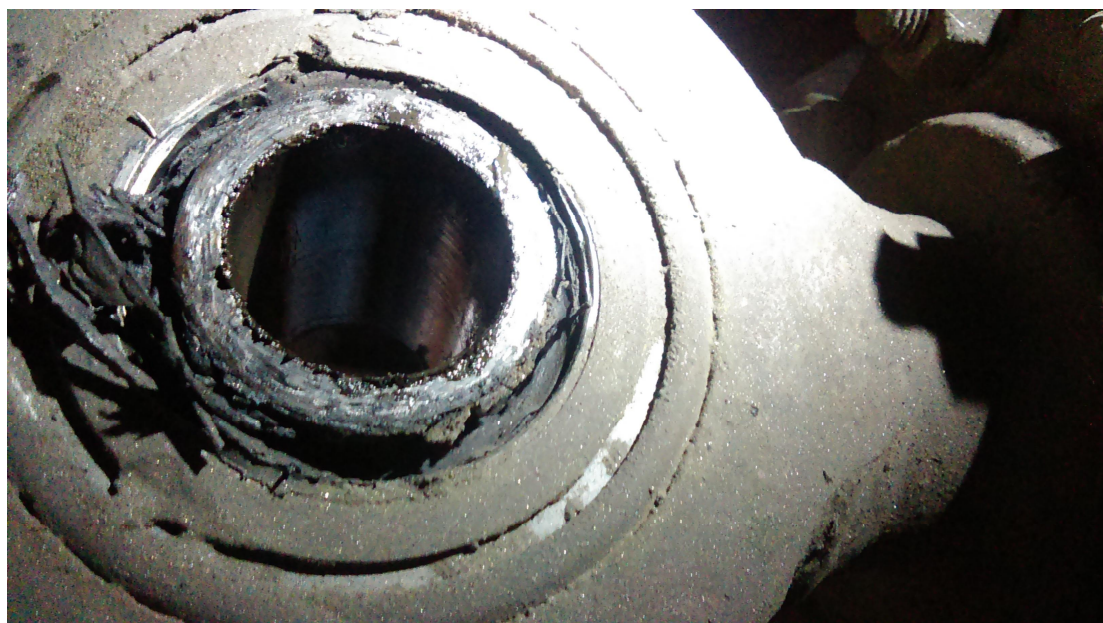
Foto nr.9

- jocul liber al cuplajului a fost de 4 mm;
 - silentblocurile de la cele două capete de bară ale cuplajului au fost identificate cu urme de exfoliere de cauciuc și dezlipire a acestuia de pe inelul interior pe o suprafață ce s-a putut

măsura pe o lungime de aproximativ 40 mm și adâncime de aproximativ 12 mm, la cel de pe capătul reglabil, respectiv pe o lungime de aproximativ 60 mm și adâncime de aproximativ 12 mm la cel de pe capătul fix (foto nr.8 și 9). Exfolierile și desprinderile de cauciuc, au putut fi puse în evidență doar după demontarea cuplajului transversal;
