## RAPORT DE INVESTIGARE

al incidentului feroviar produs la data de 21.12.2015 pe raza de activitate a  
Sucursalei Regionale de Căi Ferate Cluj, în Halta de mișcare Tunel

*EDIȚIE finală  
07 aprilie 2016*

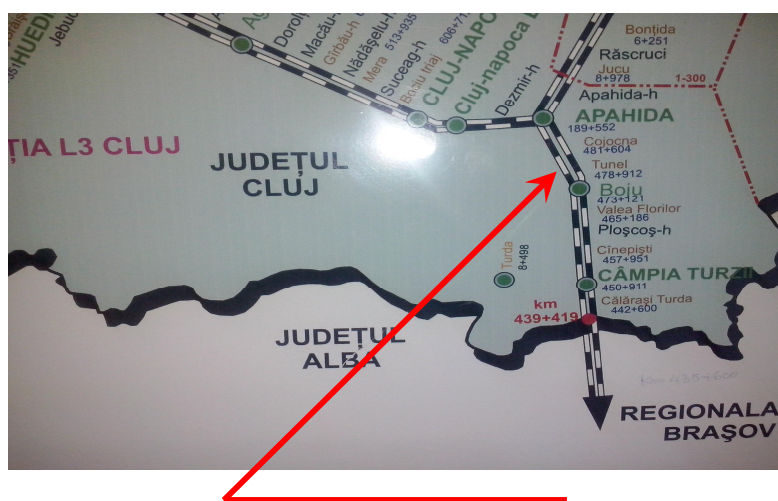
Figura nr.1 - Locul producerii incidentului

Trenul nr.38230 trebuia să oprească în fața semnalului de intrare Y al Hm Tunel (conform dispoziției nr.2/21.12.2015 ora 04:10 a Regulatorului de Circulație Cluj) pentru trecerea trenului de călători nr.1835 de pe linia II directă din Hm Tunel, peste diagonala nr.6-4, în direcția Cojocna, pe firul I de circulație. După trecerea prin Hm Tunel a trenului nr.1835 și darea avizului de plecare către Hm Cojocna, impiegatul de mișcare a observat pe aparatul de comandă din biroul de mișcare, că secțiunea 4-6 semnaliza „ocupat” pe lumnoschemă și concomitent a auzit soneria de talonare. În urma verificării pe teren a stării instalației, a constatat că utilajul Plasser DGS 62N nr.452 a depășit semnalul de intrare Y în poziția pe „oprire”, iar macazul nr.6 era talonat.

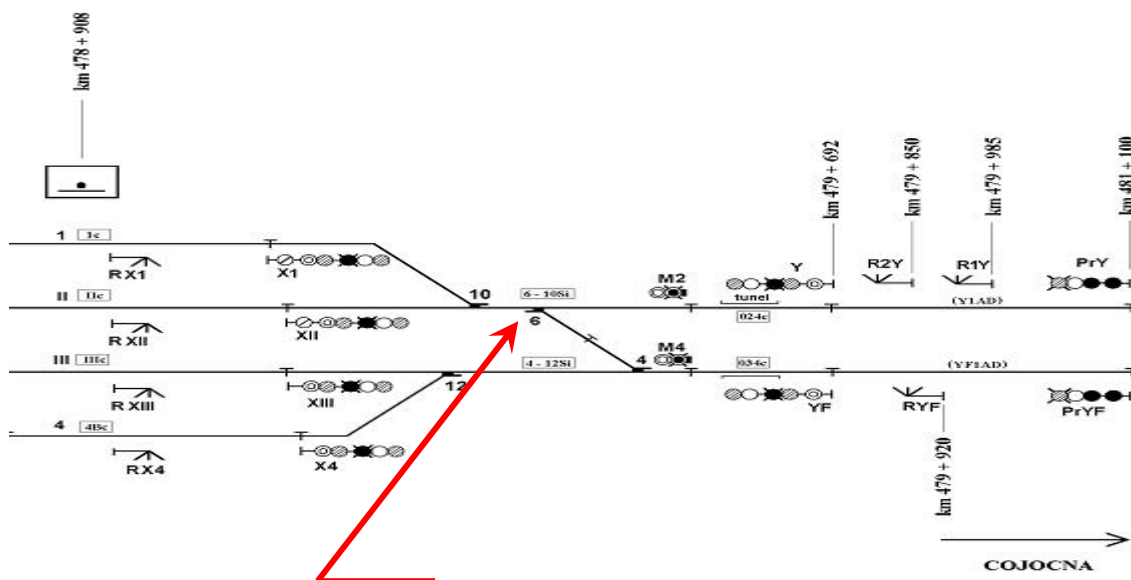
**Figura nr.2** – poziția instalațiilor din Hm Tunel, relevante pentru investigare

Instalațiile SCB exterioare (**Figura nr.2**) se prezentau astfel:

- macazul nr.6 era întredeschis, neînzăvorât și talonat pe la călcâi, așezat pe directă cu acces spre firul II BLA Tunel – Cojocna;
- macazul nr.4 era cu acces spre macazul nr.12, era asigurat cu cârlig și avea sigiliul de la orificiul de introducere a manivelei, rupt;

În urma verificărilor efectuate la instalațiile interioare și exterioare, nu s-au găsit nereguli privitoare la întreținerea sau manipularea instalațiilor SCB.
