AGENȚIA DE INVESTIGARE FERROVIARĂ ROMÂNĂ - AGIFER

RAPORT DE INVESTIGARE

**al incidentului feroviar produs pe raza de activitate a Sucursalei de Căi Ferate Constanța în
circulația trenului de marfă nr. 31764-1 din data de 04.11.2015 în stația CFR Fetești**

11 Iulie 2016

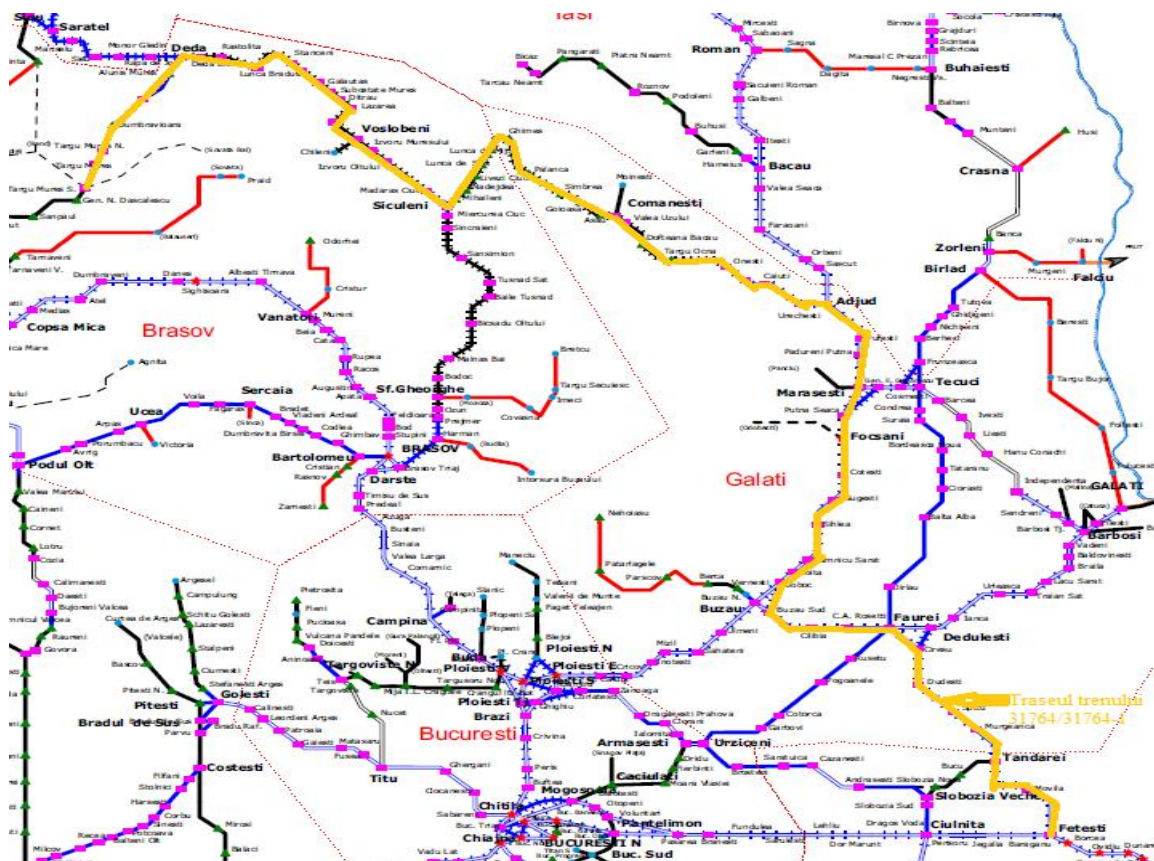
Fig.1

- La data de 03.11.2015, trenul suplimentar de marfă nr.31764/31764-1 a fost expedit către stația CFR Constanța Port Ferry Boat la ora 0:46 pe ruta marcată în figura 1.
