AGENȚIA DE INVESTIGARE FERROVIARĂ ROMÂNĂ - AGIFER

RAPORT DE INVESTIGARE

al incidentului feroviar produs pe raza de activitate a Sucursalei Regionale de Căi Ferate Timișoara în circulația trenului de călători regio nr.14361-2 din data de 03.11.2015 la semnalul luminos de intrare YFA al stației CFR Aradu Nou

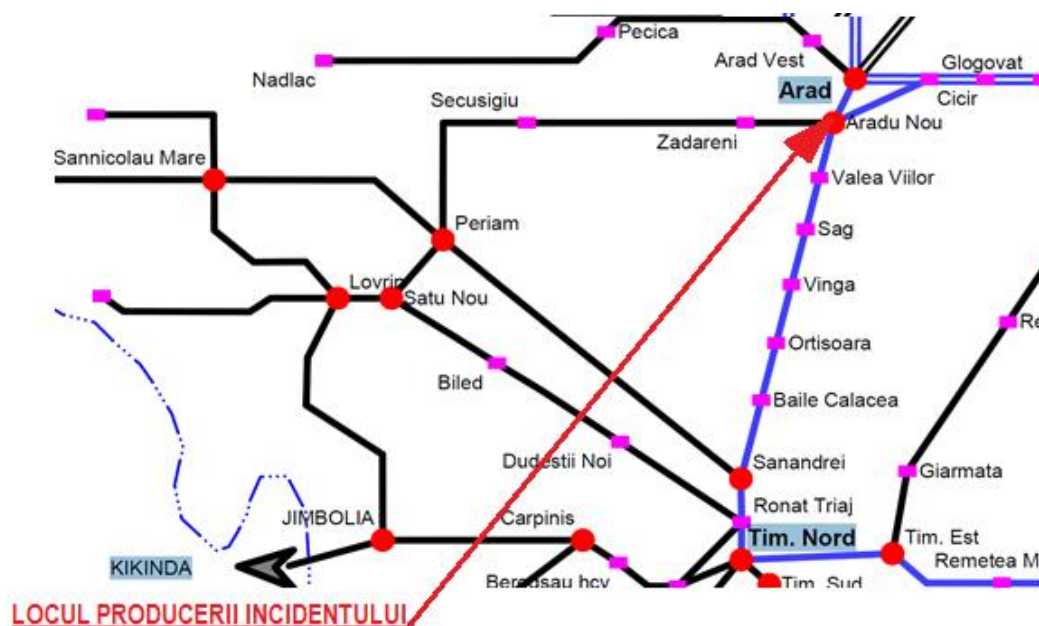
Fig. nr.1

La data de 03.11.2015 în jurul orei 11:30, trenul de călători regio nr.14361-2 circulând pe distanța Arad-Aradu Nou pe bază de cale liberă cu ordin de circulație, având blocul de linie automat scos din funcție, a depășit semnalul luminos de intrare YFA al stației CFR Aradu Nou care avea indicația „OPREȘTE fără a depăși semnalul!” (o unitate luminoasă de culoare roșie spre tren) și a oprit pe secțiunea 044 fără ca secțiunea macazului 4R să fie atacată.

Locul producerii incidentului este prezentat în fig.1.

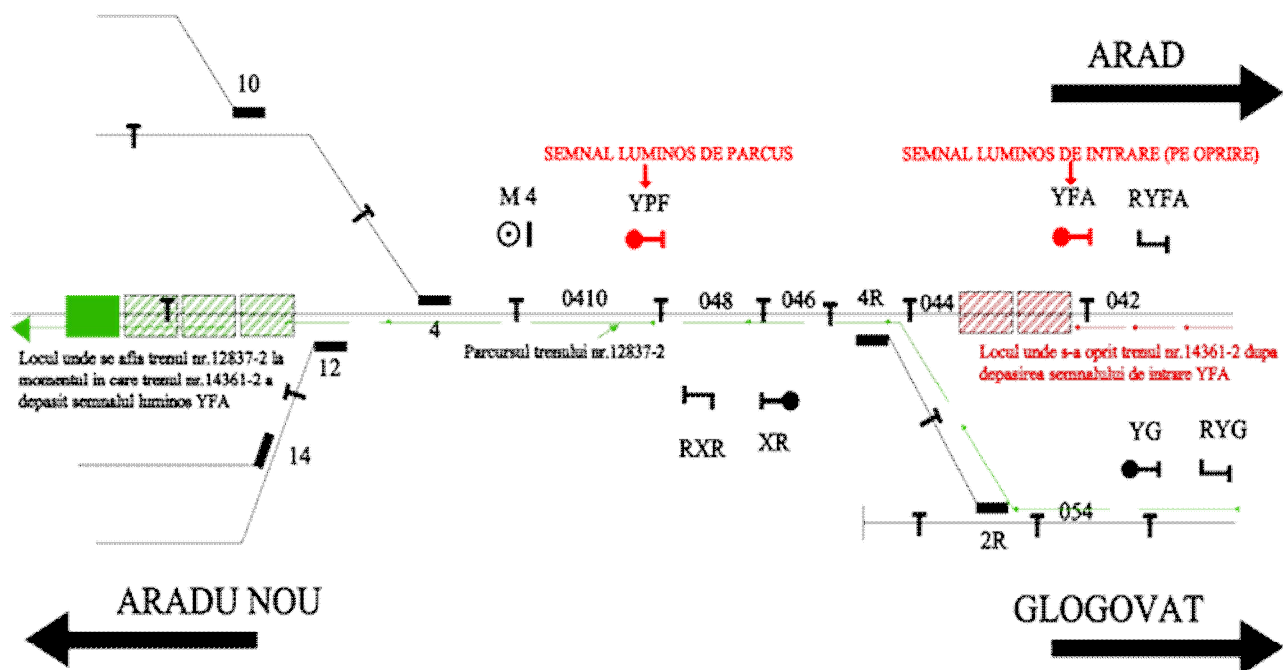
Fig.nr.2

Trenul a fost oprit pe secțiunea 044 la ora 11:33 fără ca secțiunea macazului 4R să fie atacată (fig.nr.2).

Semnalul luminos de intrare YFA al stației CFR Aradu Nou era în poziția pe oprire (ziua și noaptea o unitate luminoasă de culoare roșie spre tren) deoarece din stația CFR Glogovăț pe varianta secțiunilor 054-2R-4R-046 (dinspre partea stângă pe sensul de mers al trenului de călători regio

nr.14361-2, (foto nr.1 și fig. nr.2) era efectuat parcursul de intrare pentru trenul de călători interregio nr.12837-2, care circula întârziat, cu plecare din stația CFR Glogovăț la ora 11:22 și sosire la linia nr. IV în stația CFR Aradu Nou la ora 11:34. Acest parcurs se intersecta cu parcursul de primire al trenului de călători regio nr.14361-2 care urma să fie primit în stația CFR Aradu Nou la linia 2 abătută.

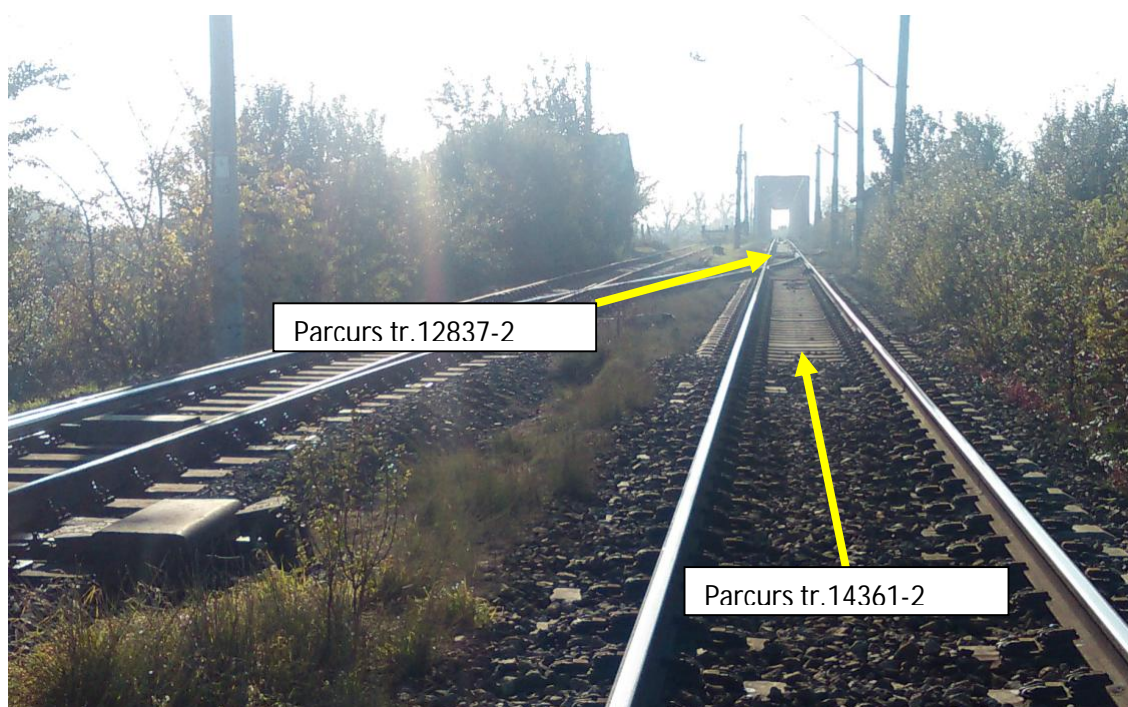
Foto.nr.1

La momentul depășirii semnalului luminos de intrare YFA de către trenul de călători regio nr.14361-2 și oprirea acestuia pe secțiunea 044 în fața secțiunii macazului 4R, trenul de călători interregio nr.12837-2 era trecut de secțiunea macazului 4R și semnalul luminos de parcurs YPF, urmând să gareză în stația CFR Aradu Nou la linia IV.
