RAPORT DE INVESTIGARE

privind accidentul feroviar produs la data de 25.05.2016, pe raza de activitate a Sucursalei Regionale de Căi Ferate Timișoara, secția de circulație Simeria – Pestiș, în stația CFR Pestiș, în circulația trenului de marfă nr.30638, aparținând operatorului de transport feroviar de marfă SC Deutsche Bahn Cargo România SRL

Raport de investigare, *ediție finală*
23 mai 2017

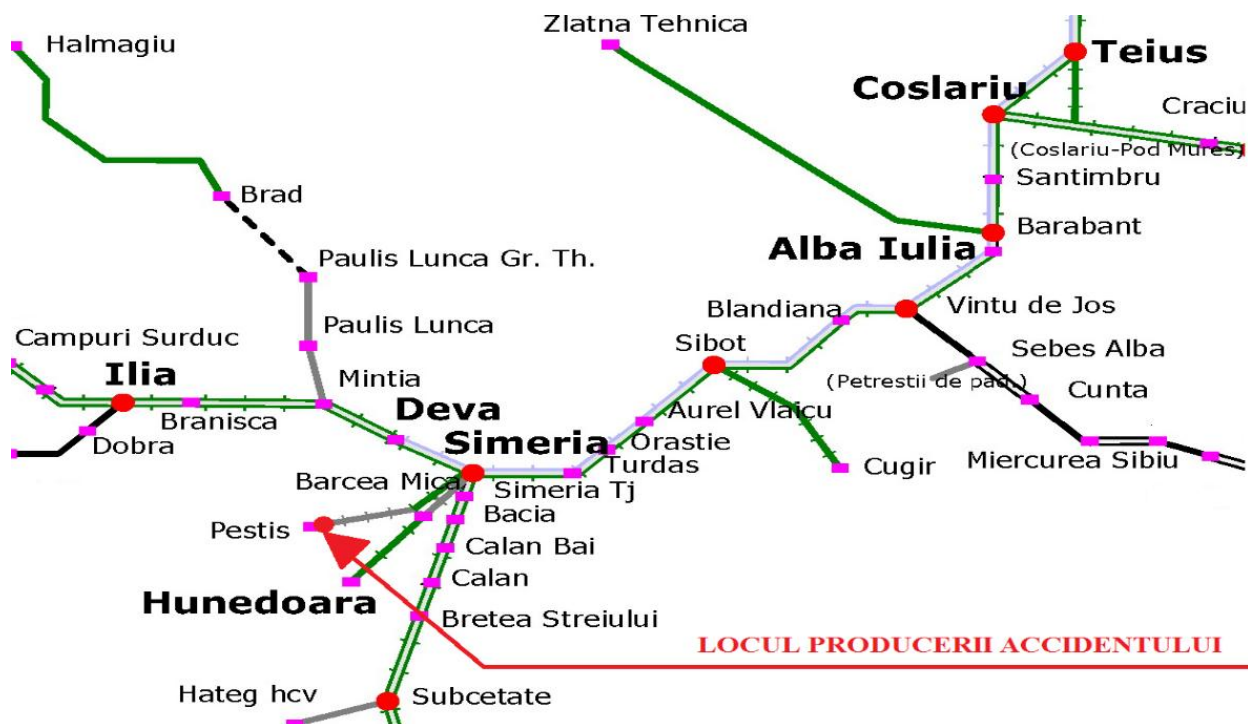
Fig.nr.1

În timpul deplasării trenului spre capătul X al stației, înainte de aparatul de cale nr.23, în dreptul mărcii de siguranță dintre liniile 3 și IV, s-a produs deraierea a 11 vagoane, respectiv vagonul al 13-lea și vagoanele situate de la al 15-lea la al 24-lea în compunerea trenului.

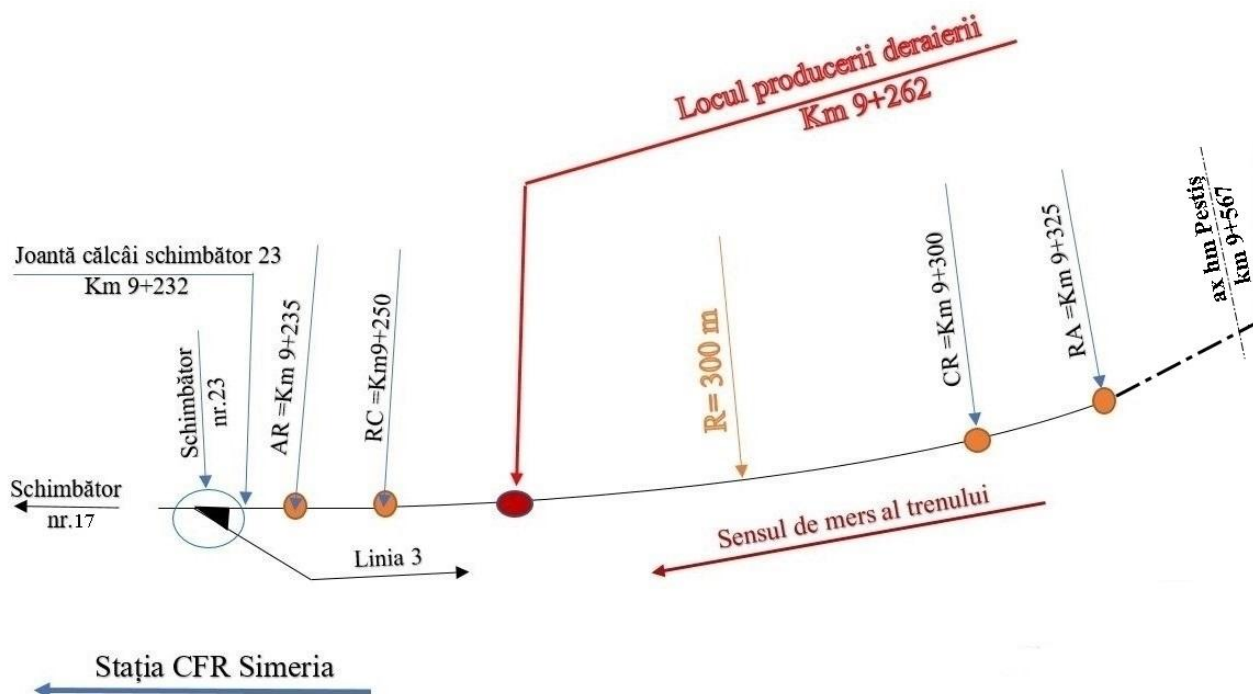
Figura nr.3 - locul deraierii

Prisma de piatră spartă era completă și colmatată.

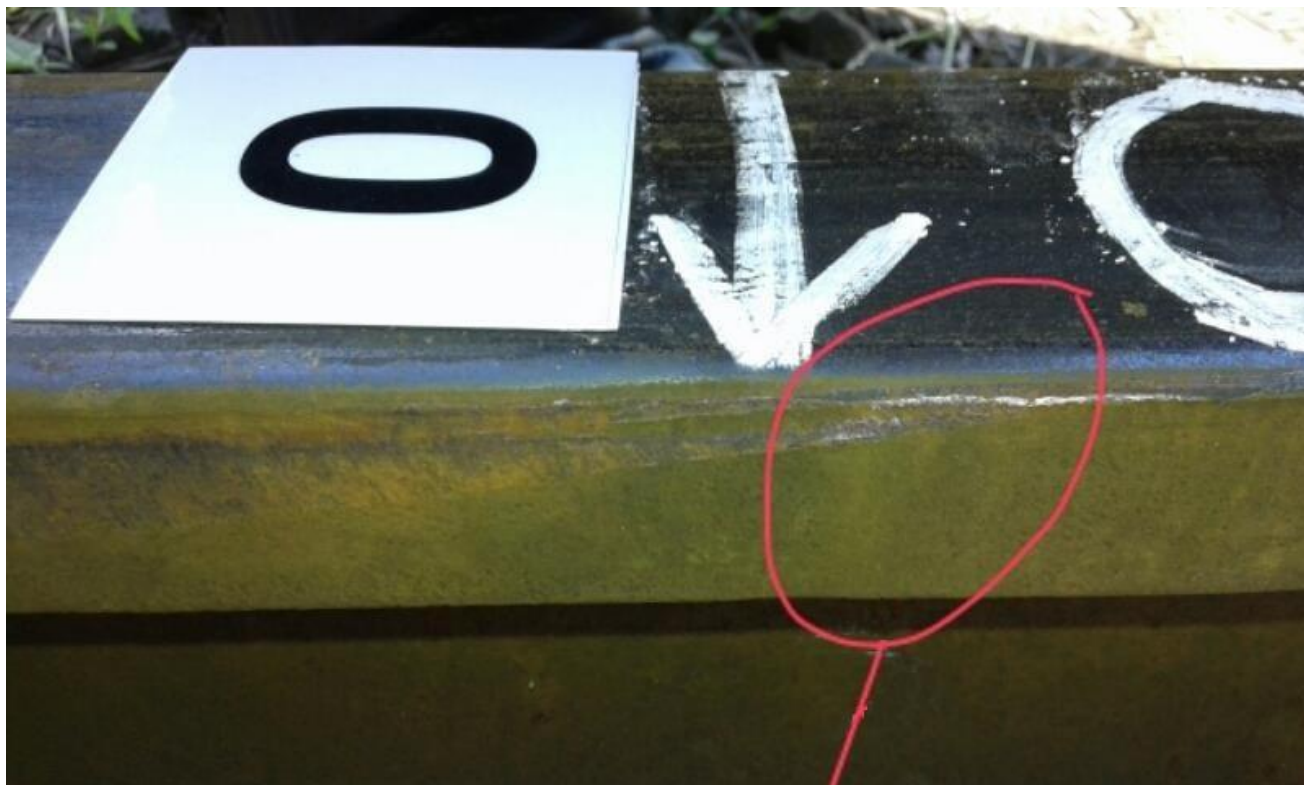
Prima urmă de deraiere, a fost identificată pe șina din partea dreaptă, în sensul de mers al trenului (fir interior al curbei), la Km 9+262, acest punct a fost notat ca punctul „0”. În acest punct „0”, pe fața laterală activă a ciupercii șinei au fost constatate urme de frecare specifice căderii roții materialului rulant între firele căii (foto nr.1).

Foto nr.1 - Prima urmă de deraiere

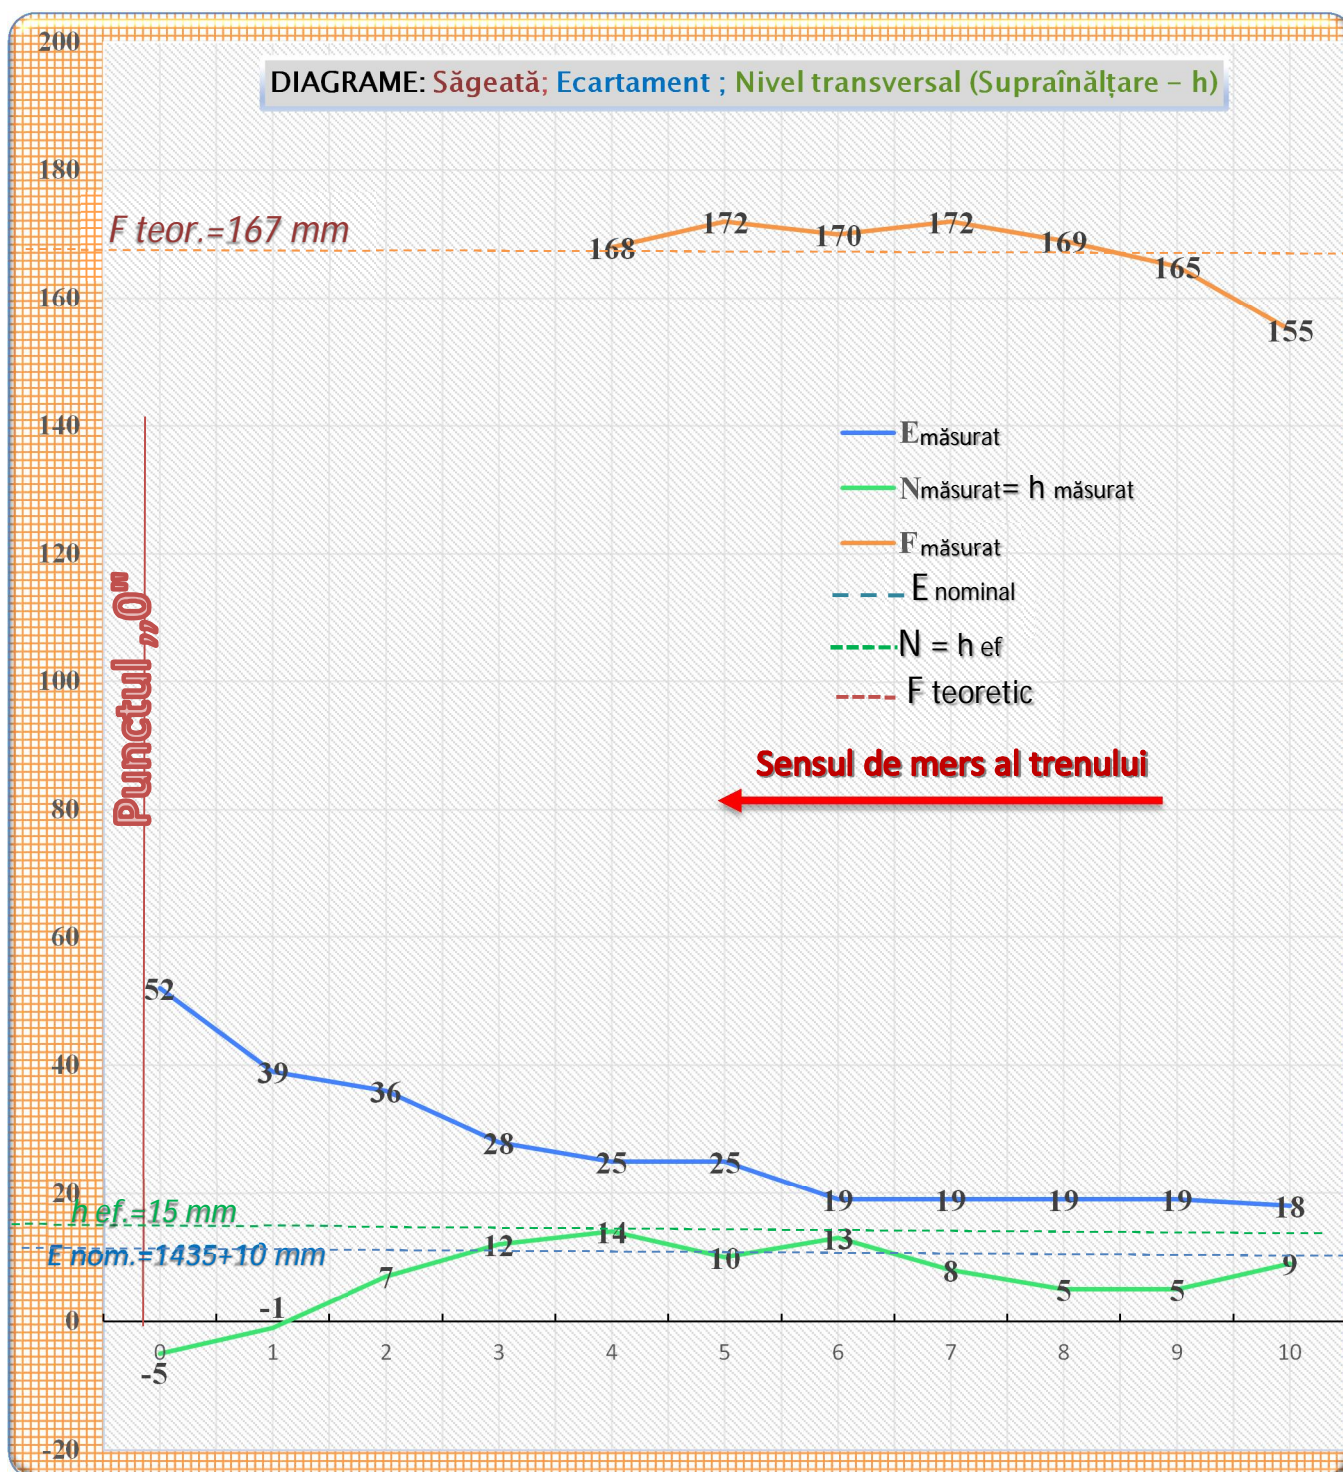
Linia CF a fost pichetată la o echidistanță de 2,5 m, începând cu locul primei urme de deraiere în sens invers de mers al trenului, cu picheți numerotați de la 0 la 10. În aceste puncte au fost efectuate măsurători ale ecartamentului și nivelului. În punctele 4÷10 au fost măsurate valorile săgeților utilizând o coardă de lungime $c = 20$ m. În punctele 0÷3, nu s-au putut efectua măsurători ale săgeților în curbă datorită deformațiilor produse la suprastructura căii, după punctul „0” în sensul de mers, ca urmare a deraierii. În punctele 1÷10, cu șublerul pentru măsurarea uzurii șinelor, au fost efectuate citiri ale valorilor pe rigla verticală și orizontală pentru stabilirea uzurilor verticale și laterale pe firul exterior și interior al curbei. Valorile acestor măsurători au fost consemnate în procesul verbal de specialitate încheiat la fața locului cu nr.1/187/26.05.2016. Valorile săgeților, ecartamentelor și supraînălțărilor teoretice și măsurate, sunt prezentate sub forma de diagrame, în fig.nr.4

Figura nr.4 - Diagrame E-N-F

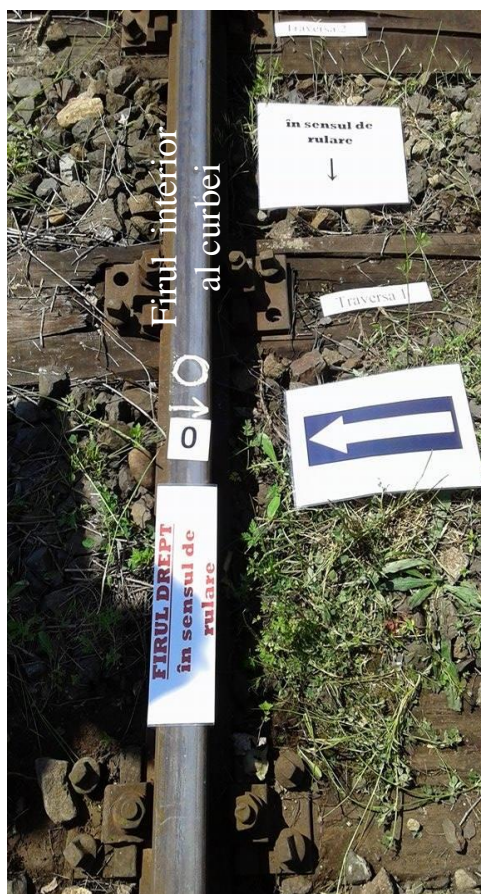
În zona premergătoare punctului „0” (având ca referință sensul de mers al trenului), a fost analizată starea a 36 traverse consecutive din cale (din care 15 de lemn și 21 de beton T13). Acestea au fost identificate prin cifre de la 1 la 36, începând de la punctul „0”. În imediata vecinătate a punctului „0”, s-a constatat faptul că, din primele 8 traverse de lemn, un număr de 7 traverse sunt necorespunzătoare (doar traversa 4 era corespunzătoare). Se face mențiunea că, traversele notate 1, 2 și 3 nu asigurau prinderea șinelor și nici menținerea ecartamentului, acestea având plăcile metalice de la capetele traverselor fixate doar cu câte 2 tirfoane. De asemenea se face precizarea că la traversa 3, unul din tirfoanele aferent firului exterior al curbei s-a putut defileta cu mâna.

Foto nr.2 - Punctul „0”

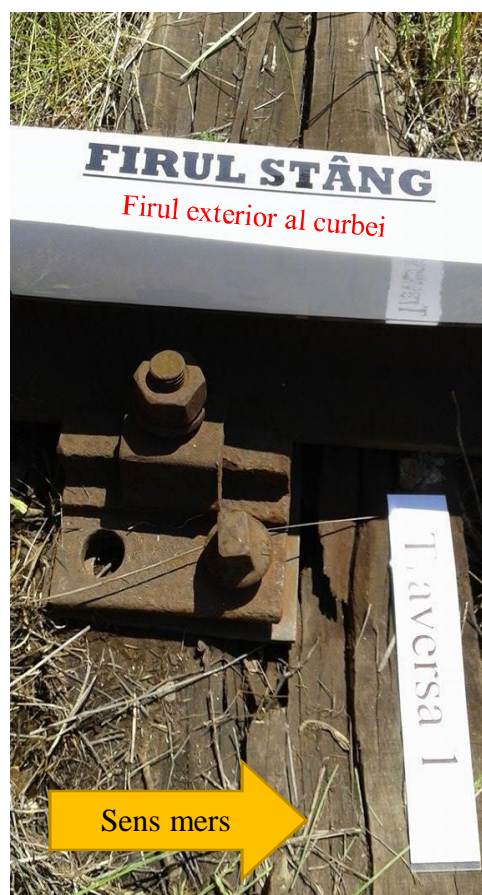
Foto nr.3 – Traversa 1 din cale

Defectele pe care le aveau aceste traverse se încadrau în tipurile de defecte care, în conformitate cu prevederile art.25, alin.(2) și alin.(4) din *Instrucția de norme și toleranțe pentru construcția și întreținerea căii - linii cu ecartament normal* - nr.314/1989, impuneau înlocuirea acestora.

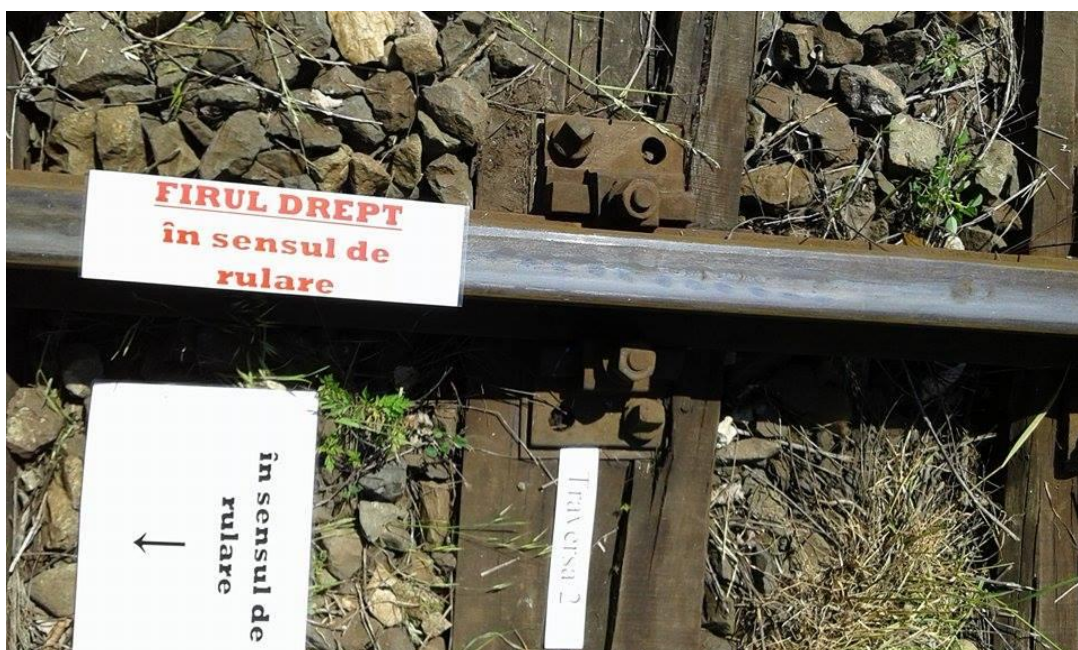
Foto nr.4 - Traversa 2 din cale

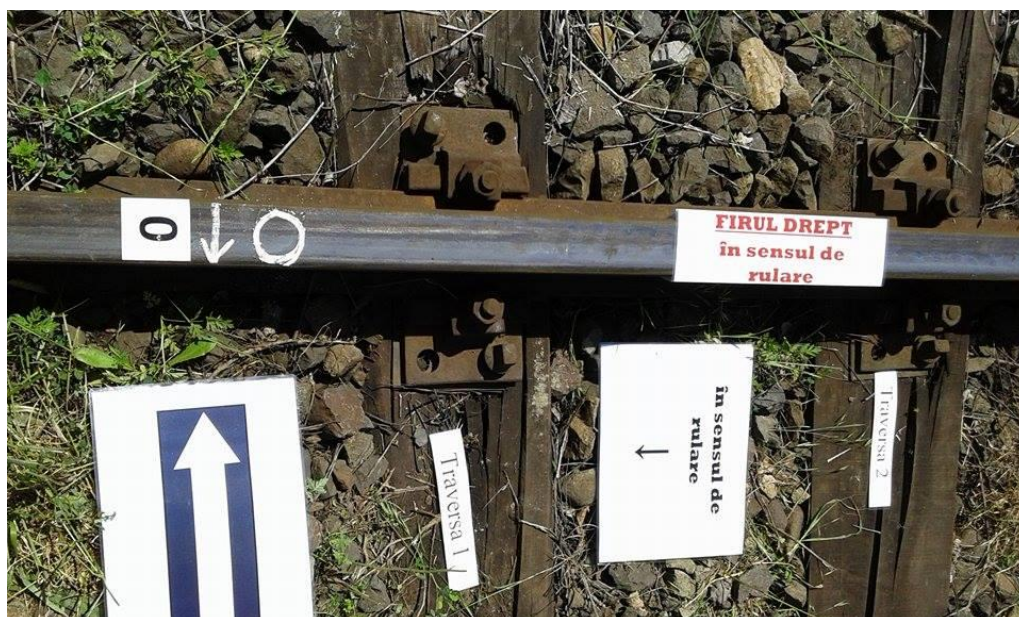
Foto nr.5 – Traversa 1 și 2 din cale

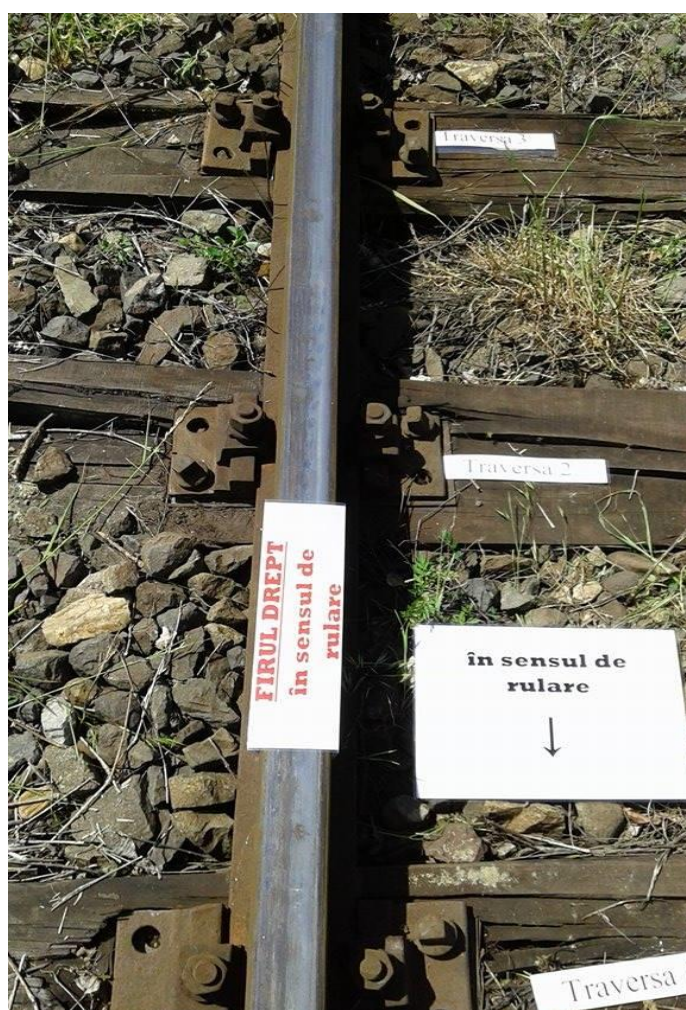
Foto nr.6 - Traversele 1, 2 și 3 din cale

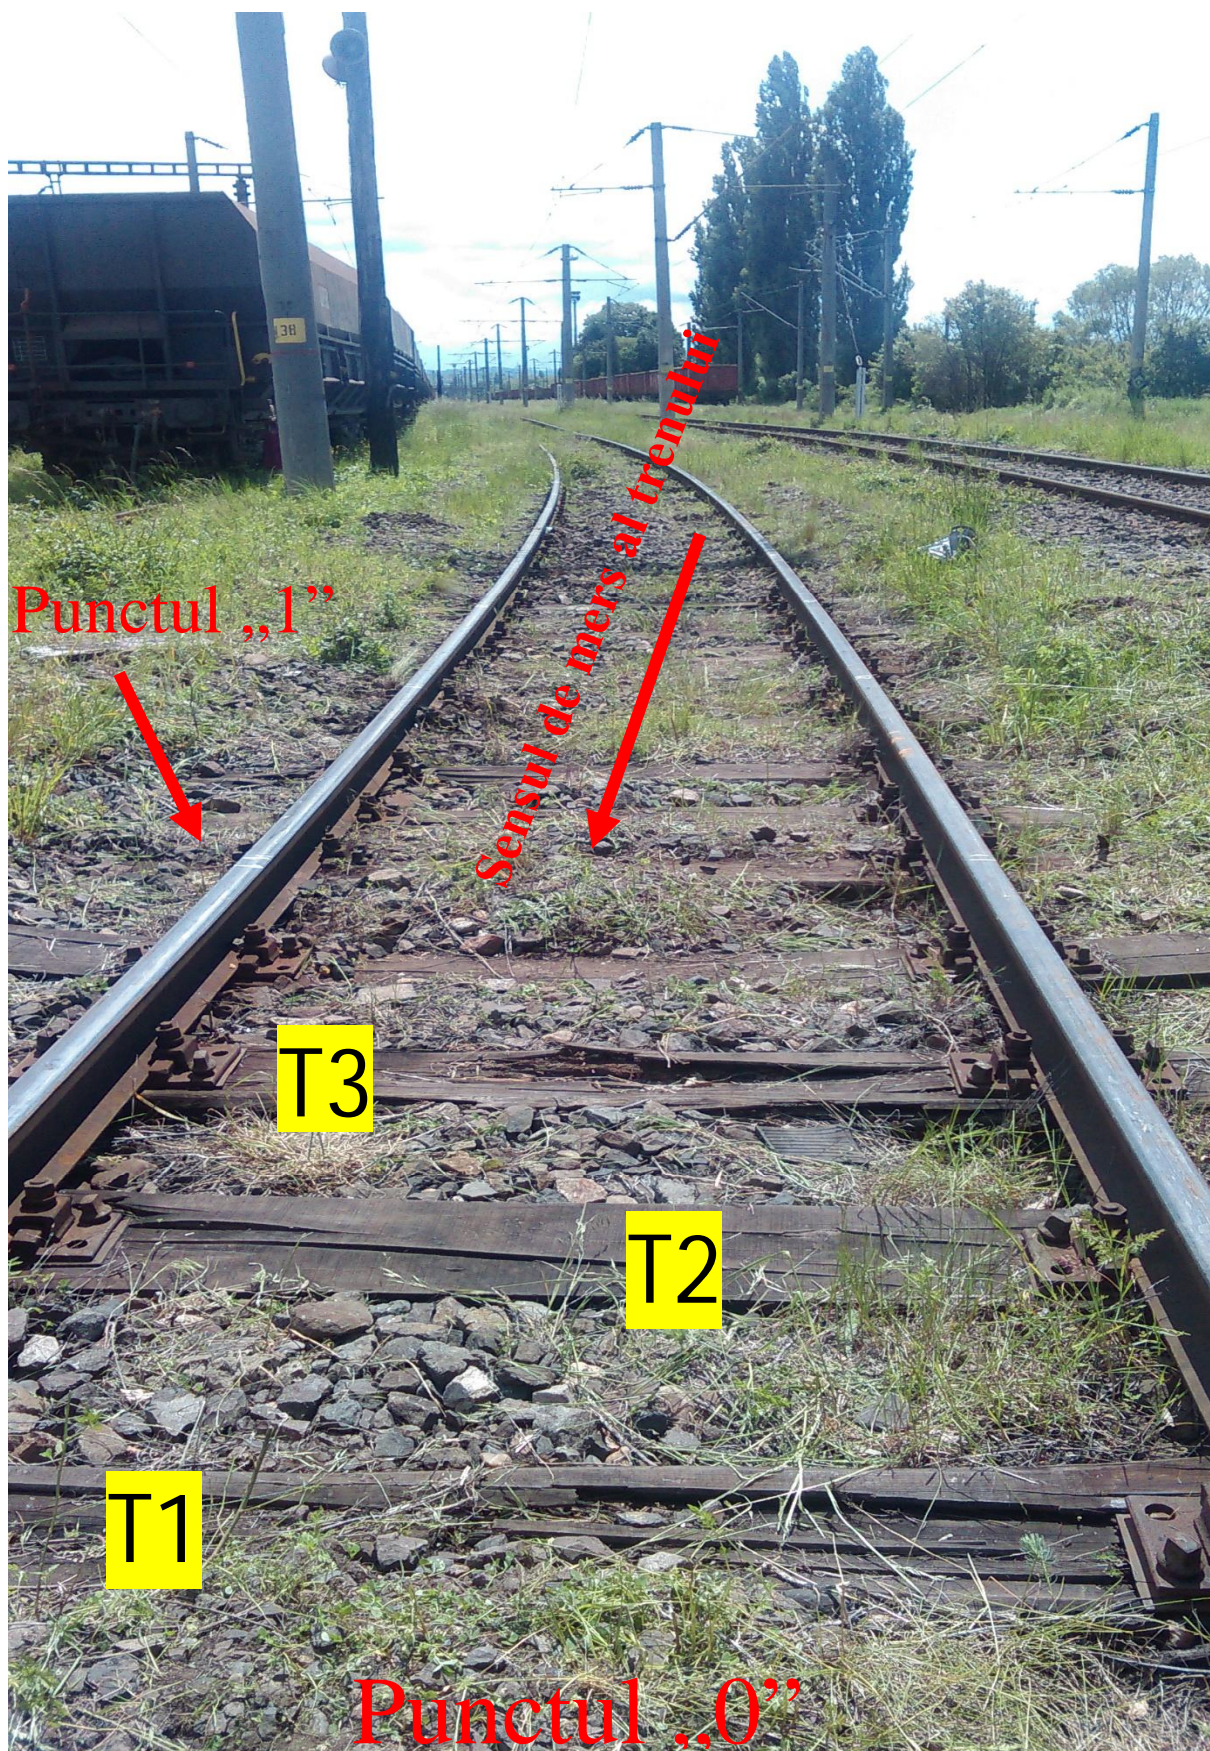
Foto nr.7 - Traversese 1, 2 și 3 din cale

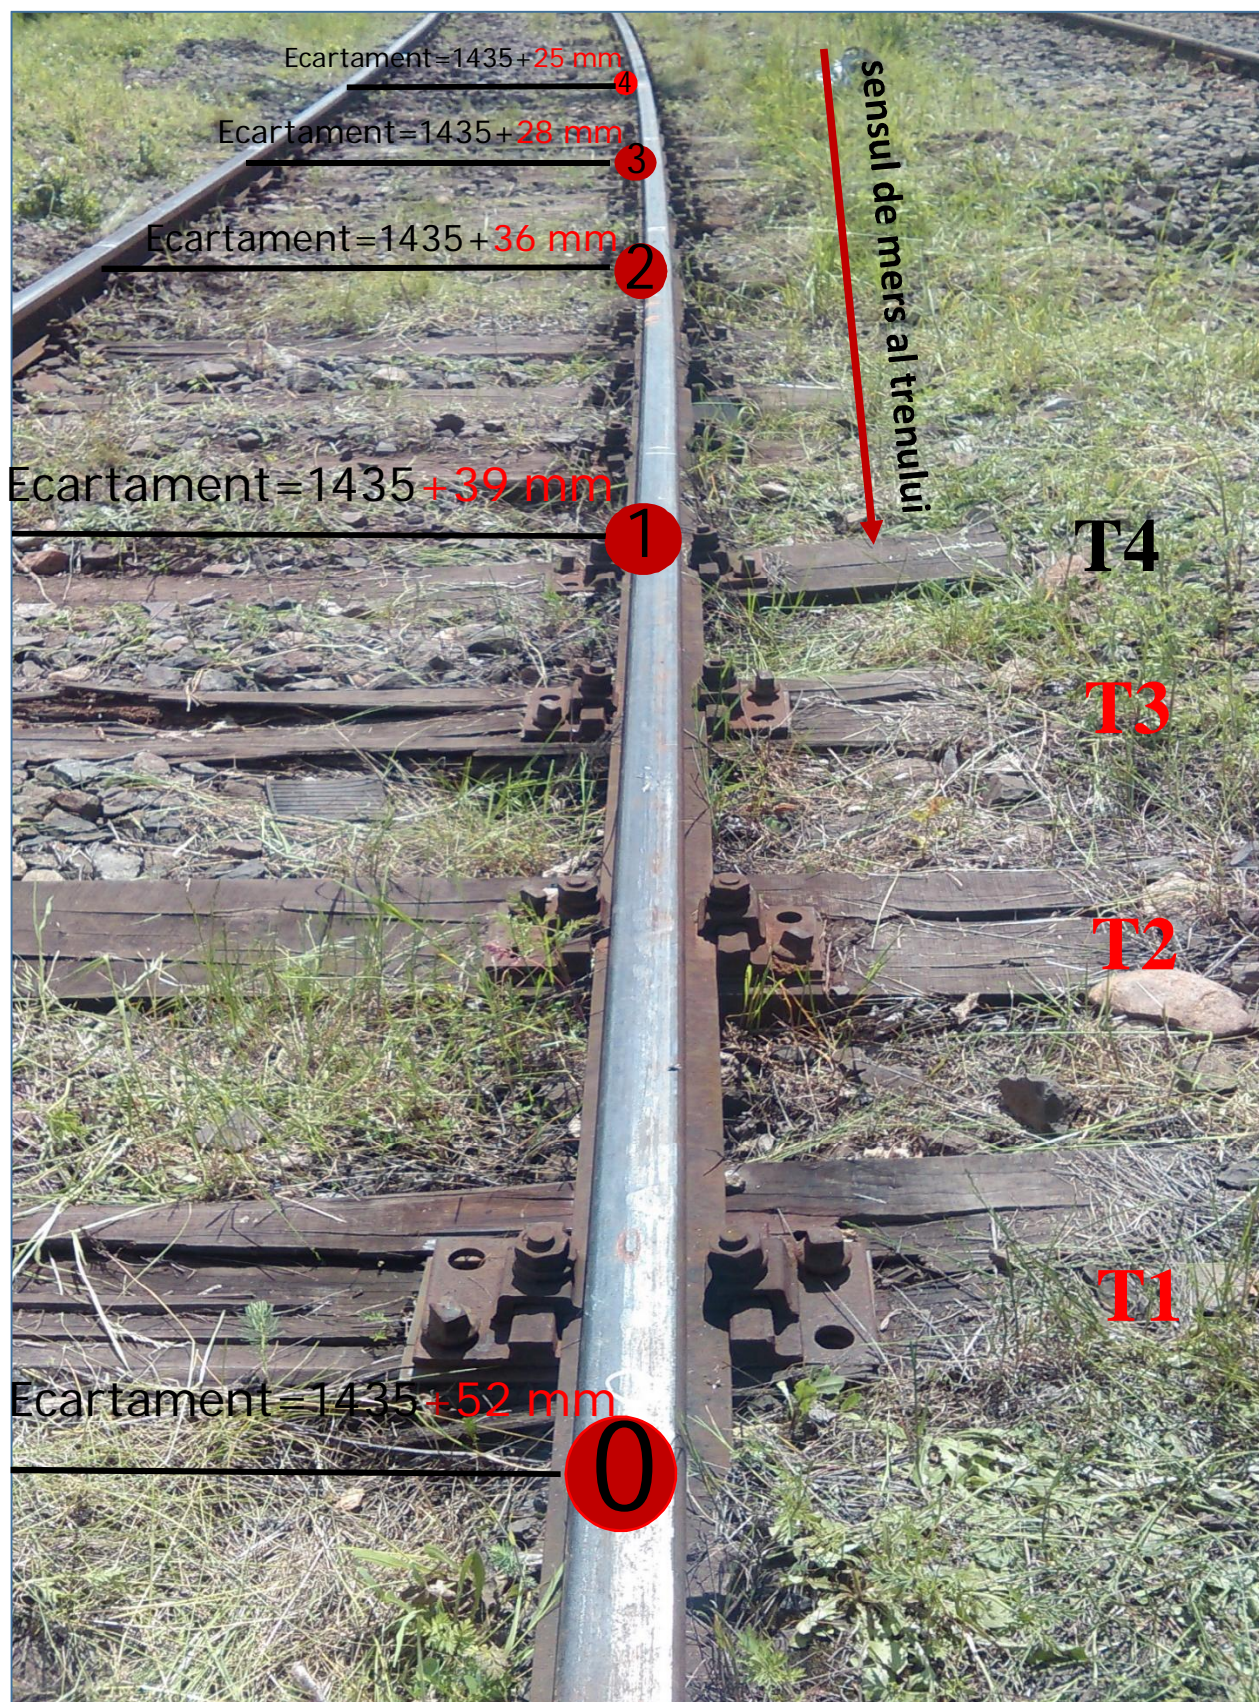
Foto nr.8 - Ansamblu cu zona căii ferate premergătoare deraierii

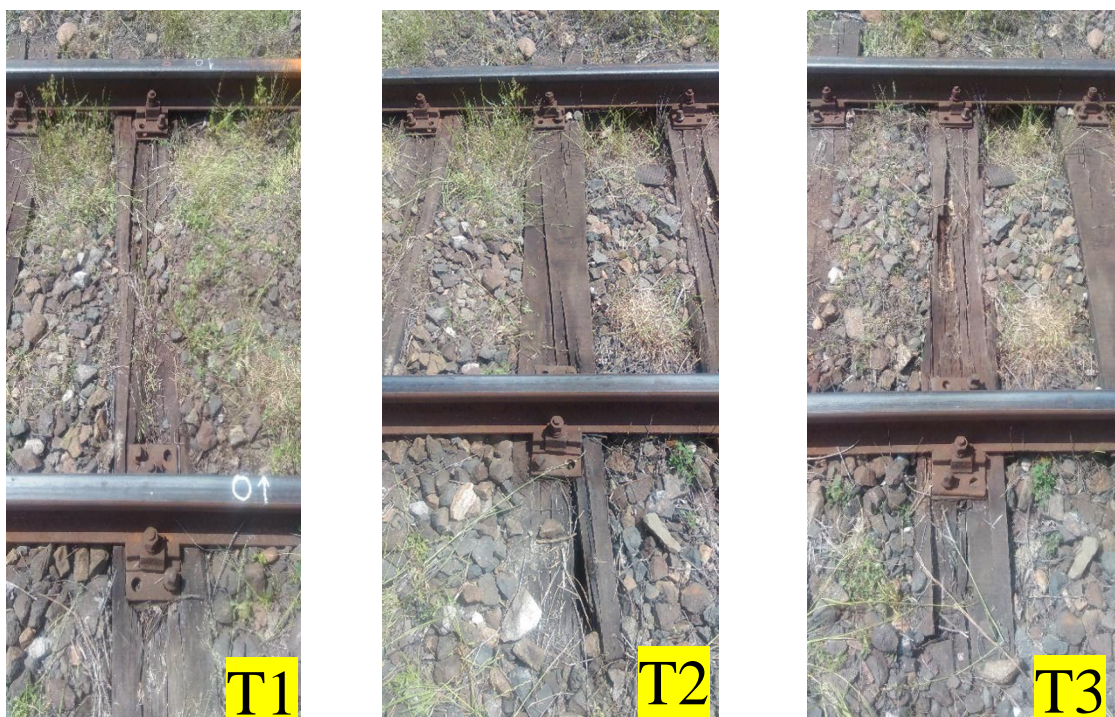
Foto nr.9, 10 și 11 - Traversele 1, 2 și 3 din cale
