AGENȚIA DE INVESTIGARE FERROVIARĂ ROMÂNĂ - AGIFER

## RAPORT DE INVESTIGARE

privind accidentul feroviar produs la data de 14.06.2016 în jurul orei 16:45 pe raza de activitate a Sucursalei Regionale de Căi Ferate Brașov, pe firul II de circulație, între Hm Cața și stația CFR Rupea, linie dublă electrificată, prin producerea unui incendiu la locomotiva EA 557 ce circula în stare inactivă în compunerea trenului de călători Regio nr.3536

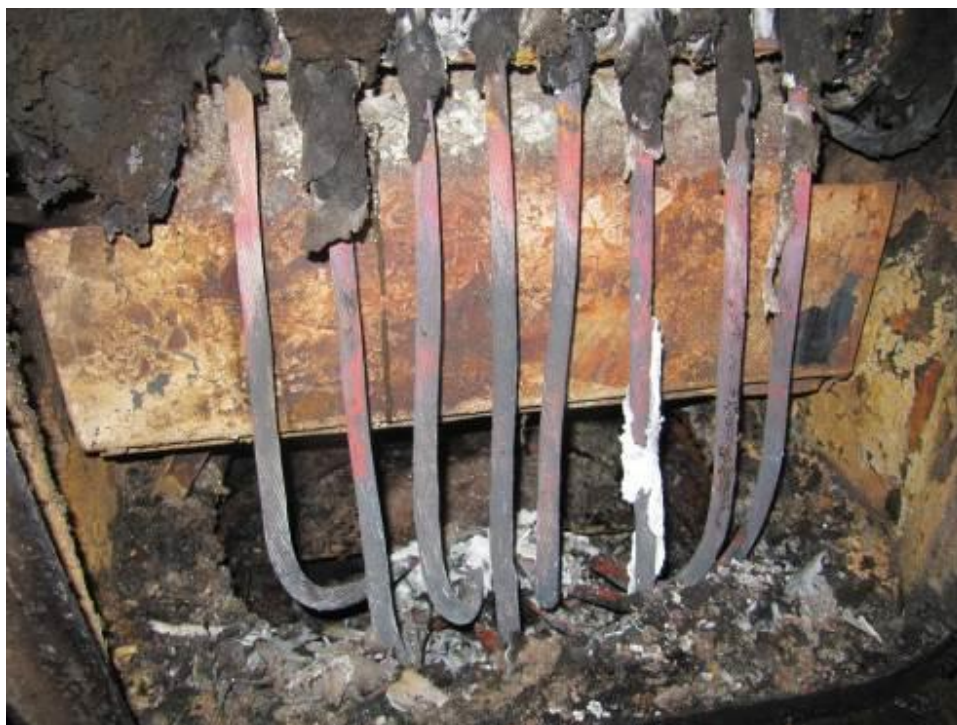
- toate geamurile laterale de la sala mașinilor erau sparte ca urmare a intervenției pompierilor iar în sala mașinilor pe culoarele laterale exista apă cu resturi de material de șters;
- depuneri de fum în zona grupei de ventilație și a redresorului de la blocul S4;
- cablurile de forță aparținând motorului de tracțiune nr.4 aveau izolația arsă în proporție de 100 %. (foto nr.1)
- capacul de la contactorii electropneumatici de la blocul S4 demontat, iar contactorii și cablajul aferent cu urme puternice de topire (foto nr.2);

*Foto nr.1 – Cablurile de forță la MT nr.4 cu izolația arsă*

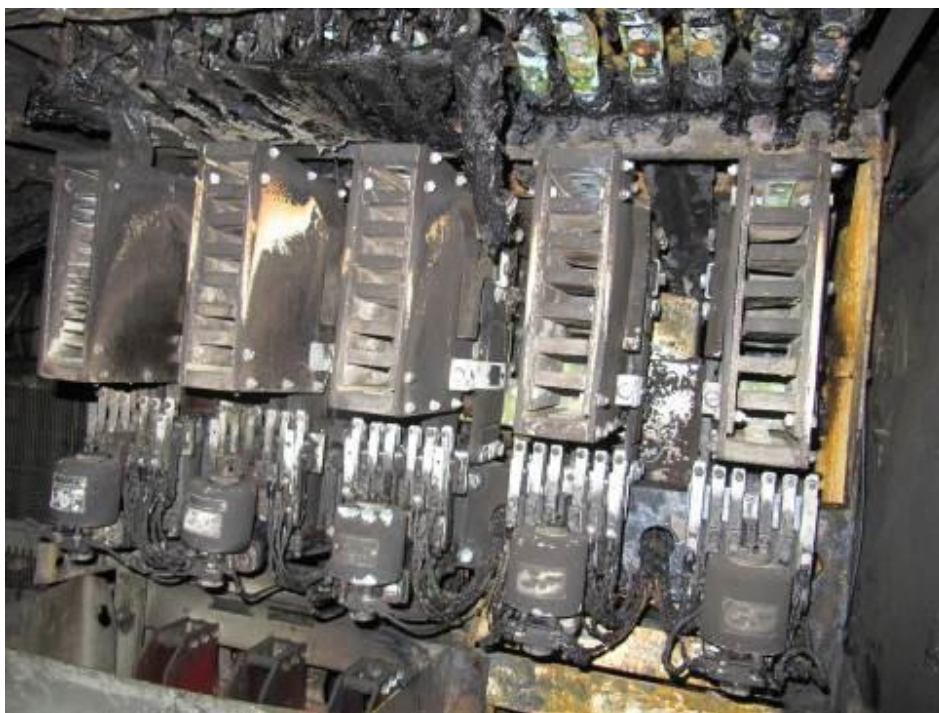
*Foto nr.2 – Contactori electropneumatici și cablajul aferent - bloc S4*

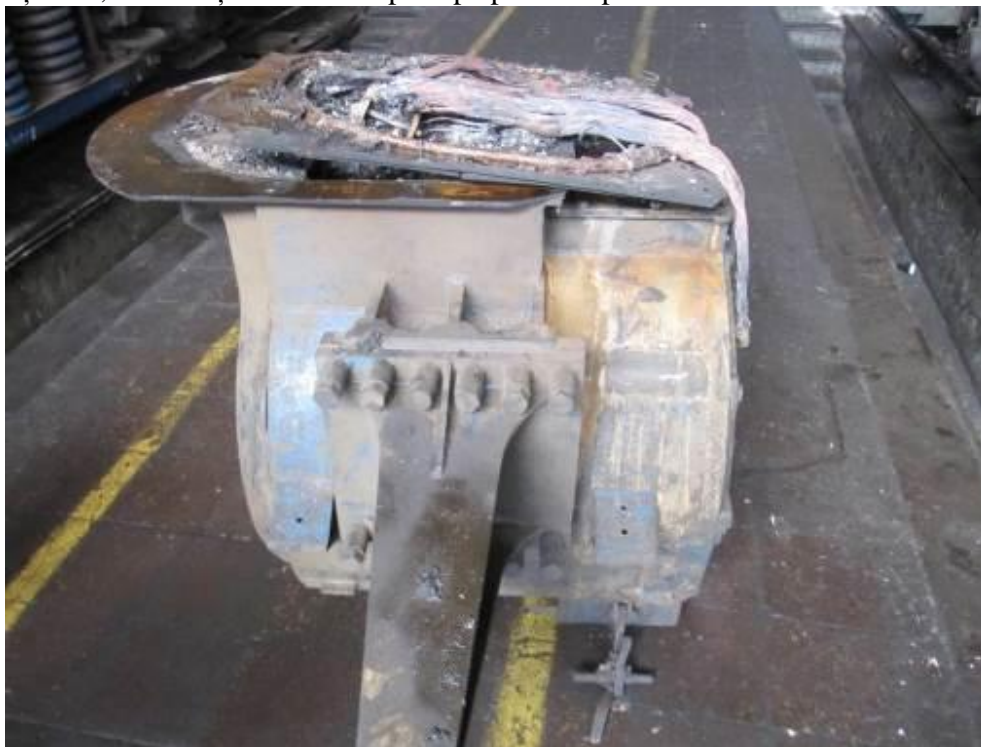
- motorul de tracțiune nr.4 prezenta cablajul de forță cu izolația arsă în proporție de 100 %, având culoarea roșiatică, iar izolația arsă era depusă pe partea superioară a carcasei motorului – *foto nr.3*;

*Foto nr.3 - Motorul de tracțiune nr.4*

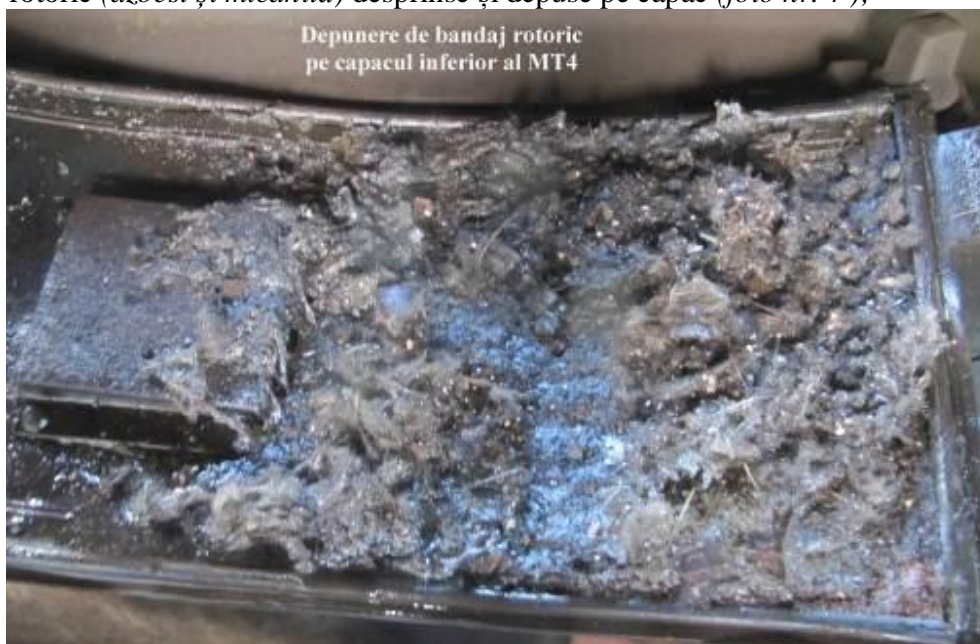
- la demontarea capacului de la partea inferioară a motorului de tracțiune (MT) nr.4 s-au constatat bucăți de bandaj rotoric (*azbest și micanită*) desprinse și depuse pe capac (*foto nr. 4*);

*Foto nr.4 – depuneri pe capacul motorului de tracțiune nr.4*

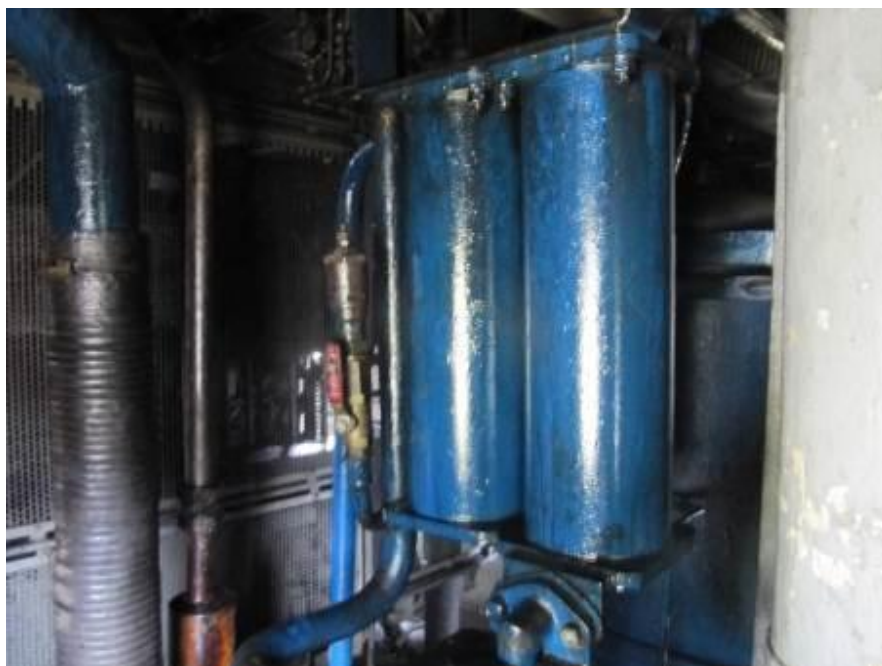
- pierderi de ulei pe rezervoarele de silicagel ale instalației pneumatice (*foto nr.5*)

*Foto nr.5 - rezervoarele de silicagel ale instalației pneumatice*

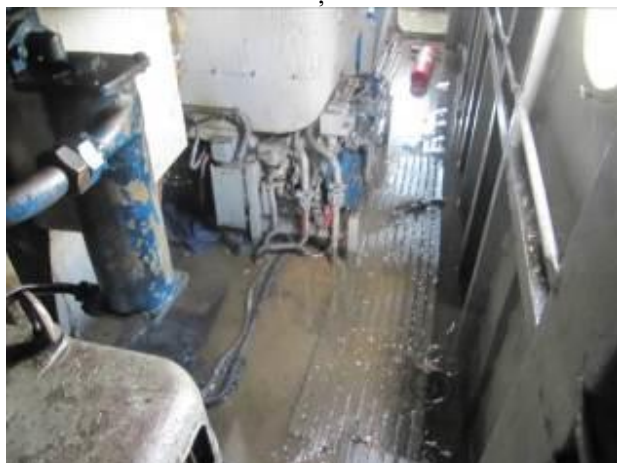
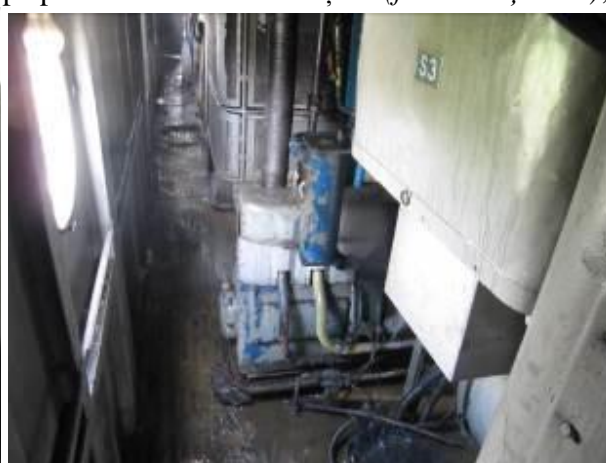
- diverse materiale textile și resturi de hârtie aflate pe pardoseala din sala mașinii (foto nr.6 și nr.7);

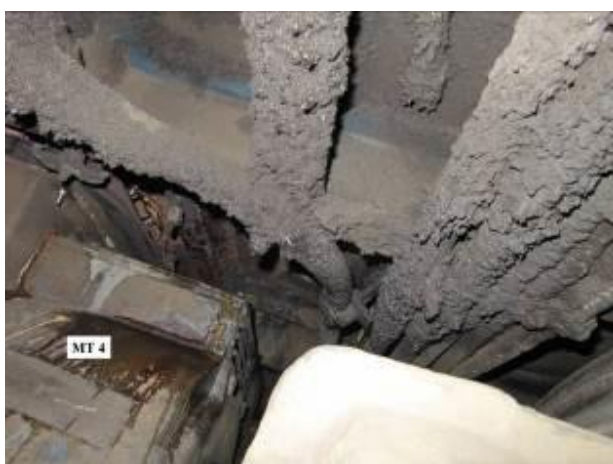
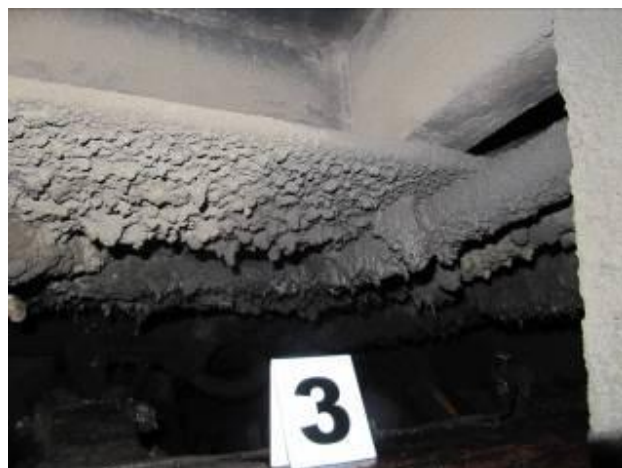
- cutia locomotivei prezenta la partea inferioară, în zona de amplasare a compresoarelor nr.1 și nr.2, urme de ulei cu depuneri de praf din mediul ambiant, fără urme de afectare termică (foto nr.8 și nr.9);

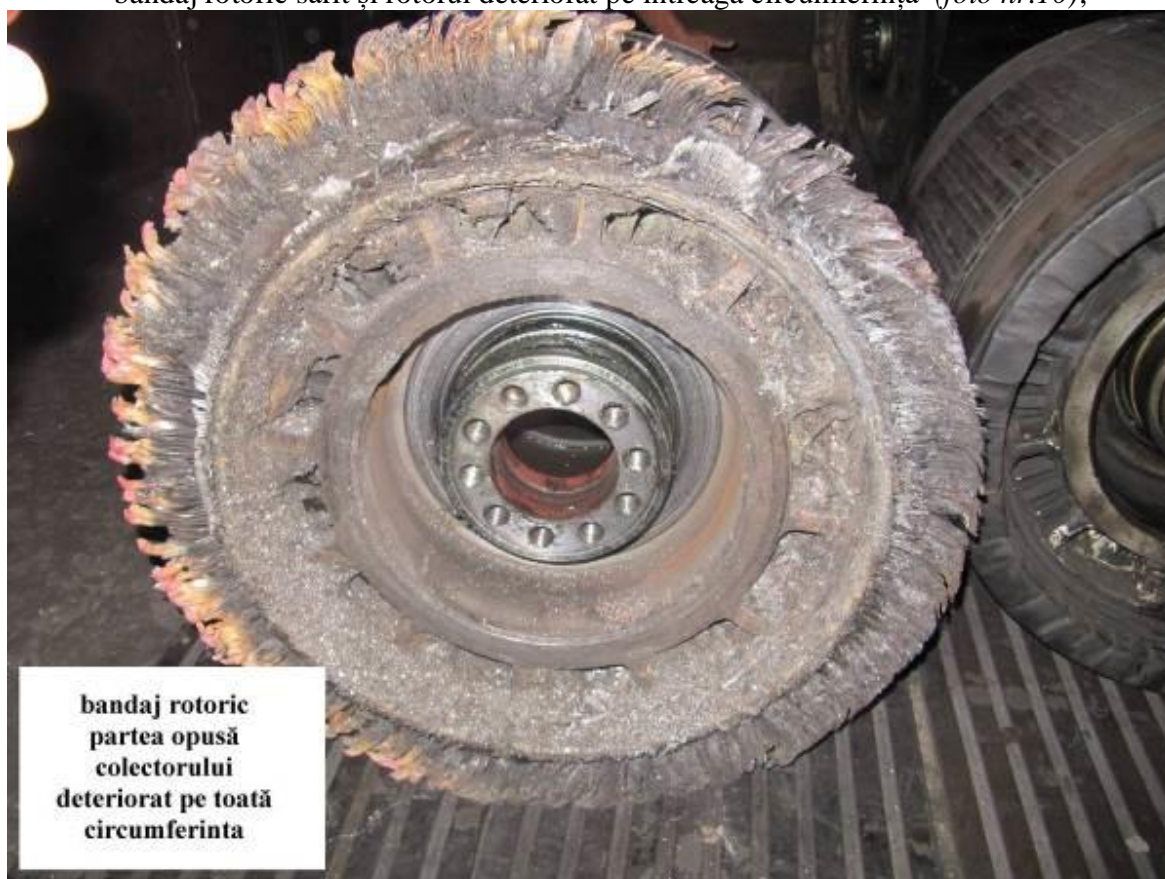
*Foto nr.10*

- la motorul de tracțiune nr.4 , după demontare s-a constatat:
  - bandaj rotoric sărit și rotorul deteriorat pe întreaga circumferință (foto nr.10);

Având în vedere constatările efectuate după demontarea motorului de tracțiune nr.4, și faptul că locomotiva circula fără a participa la remorcarea trenului, se poate concluziona faptul că vibrațiile semnalate la locomotivă de către personalul însoțitor al locomotivei EA 557 după plecarea trenului Regio nr.3536 din halta de mișcare Cața proveneau de la defectarea motorului de tracțiune prin degradarea și desprinderea bandajului rotoric (*constituit din benzi de micanită și benzi de azbest*) urmat de distrugerea înfășurărilor rotorului, care, datorită forțelor centrifuge au condus și la distrugerea înfășurărilor statorului de la motorul de tracțiune nr.4 al locomotivei. Totodată datorită interacțiunii mecanice între înfășurările rotorului și ale statorului care a avut ca efect o puternică încălzire locală și apariția de scântei între bandajul rotoric și cel statoric s-a produs aprinderea izolației electrice a cablurilor de alimentare ale motorului de tracțiune nr.4, a burdufului de la canalul de ventilație și extinderea incendiului la celelalte componente.

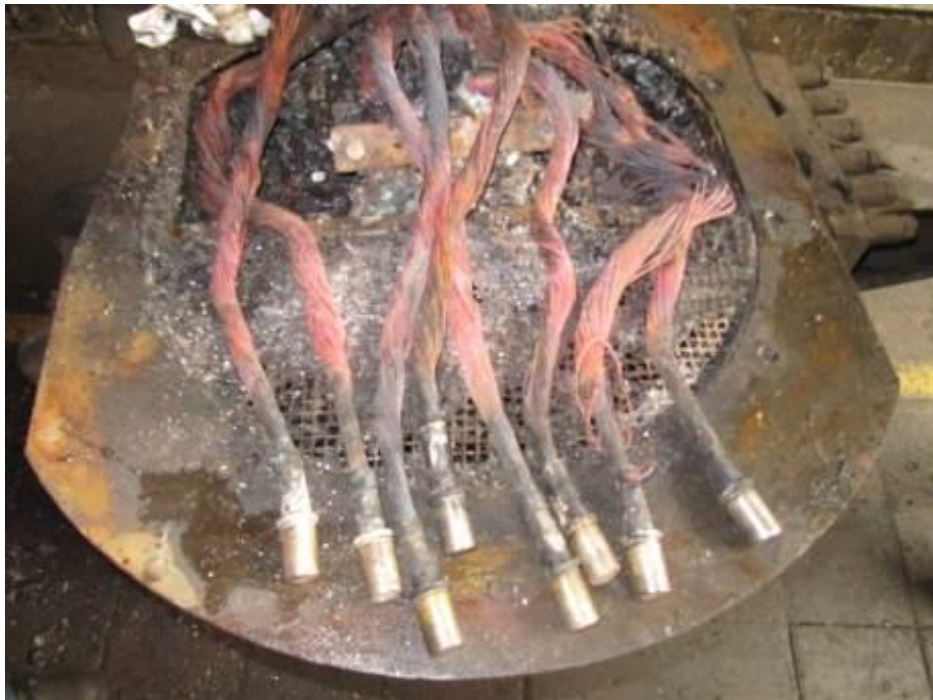
*Foto nr.11*

- părți ale bandajului izolant ale înfășurării rotorului depuse pe partea superioară a motorului, amestecate cu zgura provenită din arderea izolației cablurilor de alimentare a MT;
- cablurile de forță ale motorului prezentau conectorii tip știft fără urme de încălzire în zona de contact (foto nr.11);

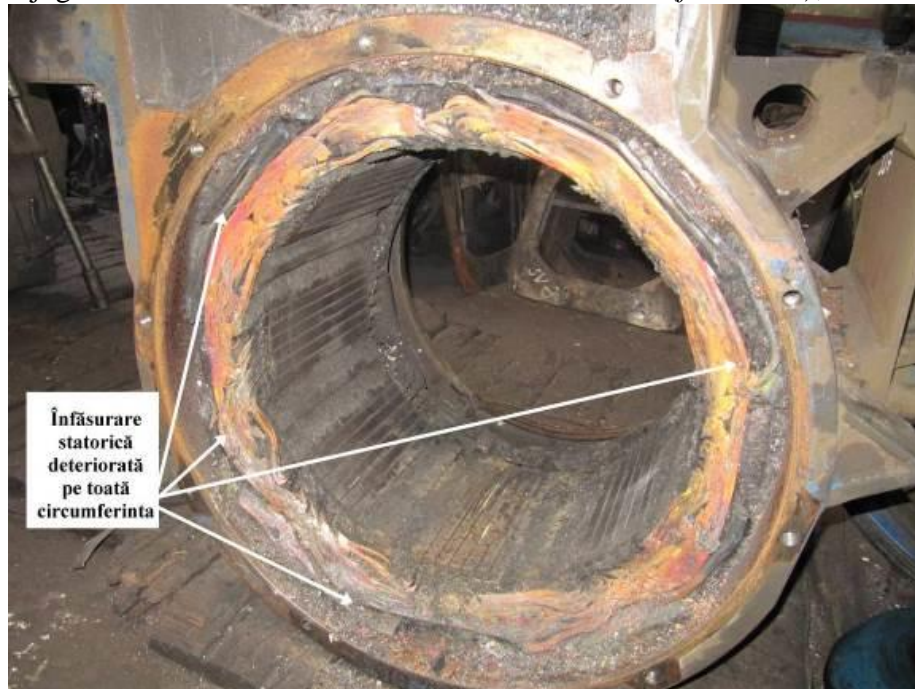
*Foto nr.12*

- bobinajul statorului deteriorat mecanic și termic în zona opusă colectorului cu resturi de bandaj izolant și de material de cupru topit, precum și bucăți de lemn carbonizate provenite de la arderea jugului de fixare a cablurilor de alimentare ale MT (*foto nr.12*);
