AGENȚIA DE INVESTIGARE FERROVIARĂ ROMÂNĂ - AGIFER

RAPORT DE INVESTIGARE

privind accidentul feroviar produs la data de 08.05.2016 în jurul orei 22:48 pe raza de activitate a Sucursalei Regionale de Căi Ferate Brașov, între Hm Timișu de Sus și stația CFR Predeal, linie dublă electrificată, prin producerea unui incendiu la locomotiva titulară EA nr.40-0852-0 ce a remorcat trenul de marfă nr.33304 pe firul I de circulație

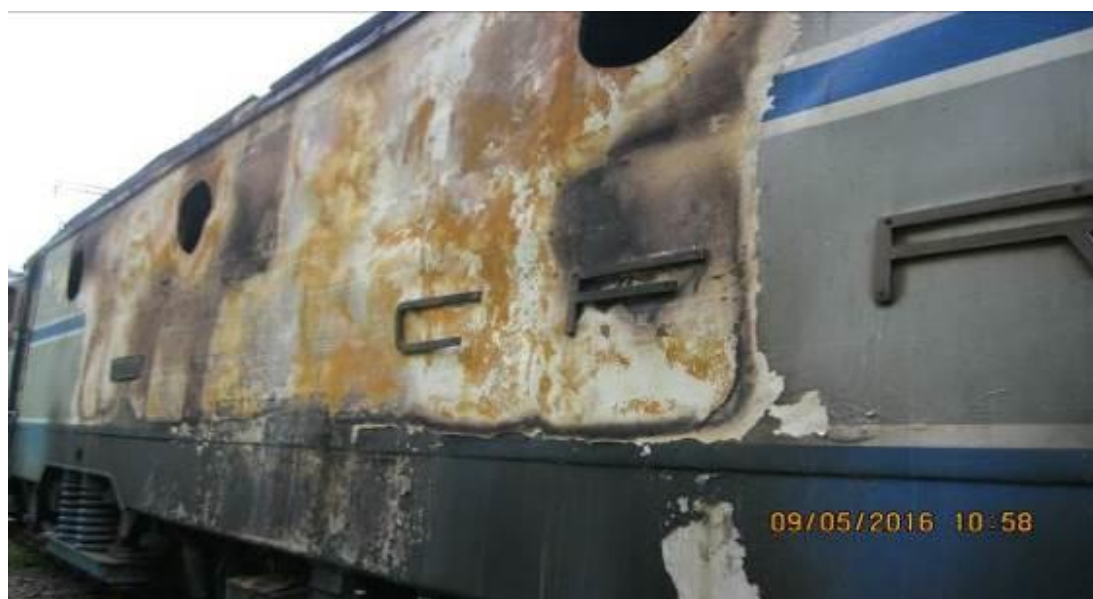
Foto nr.1

În urma producerii incendiului s-a produs degradarea cutiei locomotivei în proporție de 50 % și arderea echipamentului electric în proporție de 90 %.

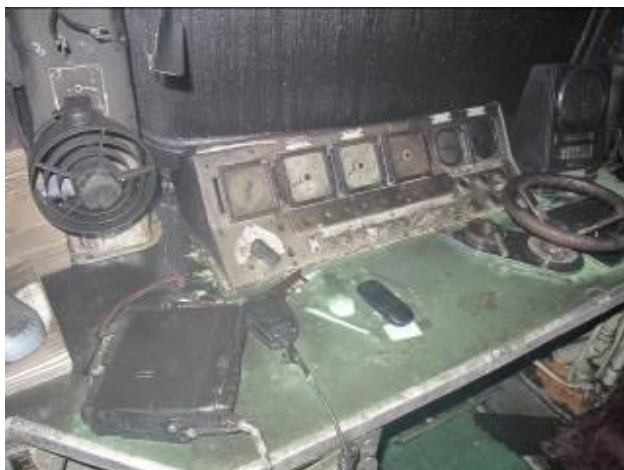
Foto nr.4

- în posturile de conducere, aparatele de măsură, control și comandă erau afumate și o parte din ele erau afectate termic – *foto nr.4,5*;
- în sala mașinilor, blocurile de redresare 1÷6 aveau carcasele de protecție și cablajul electric deteriorate urmare incendiului;

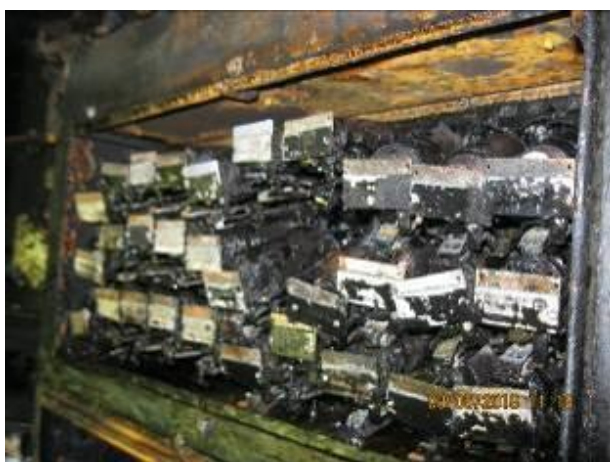
Foto nr.6

- blocurile S1÷S6 aveau contactoarele și cablajul electric aferent deteriorate urmare incendiului în proporții diferite;
- blocul S7 prezenta urme de afectare termică cu distrugerea casetei S7:43, a releelor și a USOL-urilor montate pe acestea; Comutatoarele pentru curent comandă, motoare de tracțiune, protecții incendiu în poziția ”conectat”, comutatorul pentru bateria de acumulatori în poziția ”deconectat”; Casetele cu relee din partea inferioară (ultimele două rânduri) intacte și sigilate, cu urme de fum pe geamurile de protecție – *foto nr.6*;

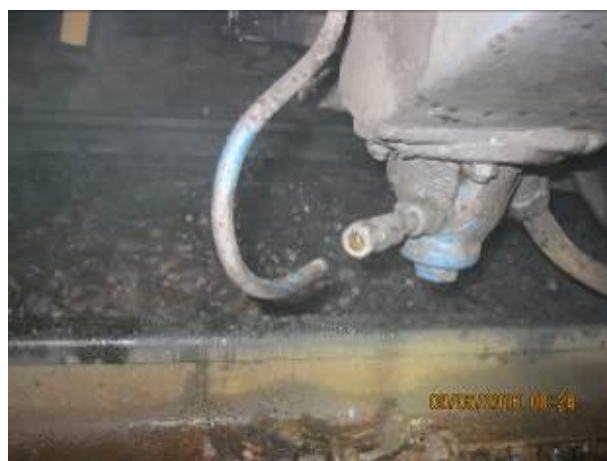
Foto nr.13

- la instalația de nisipare a liniei aferentă osiei nr.4 partea stângă sens de mers, racordul de aer era desprins din legătură, fără urme de lovire – *foto nr.13*;

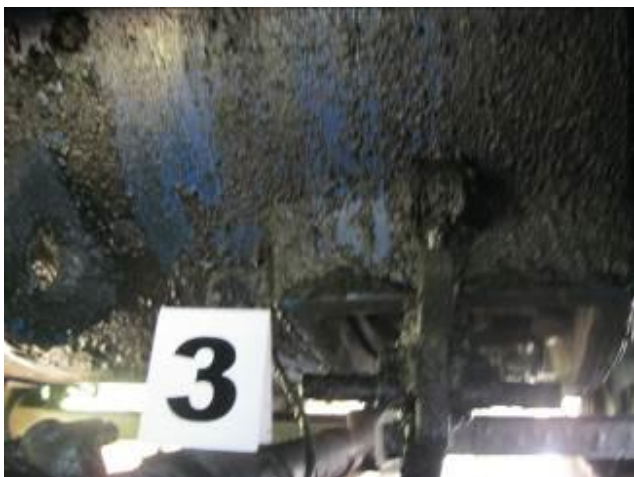
Foto nr.14

- a fost verificat nivelul uleiului din tobele de angrenaj, acesta fiind constatat între valoarea minimă şi maximă;
- boghiul nr.1 în zona motorului de tracţiune nr.3 pe rama boghiului, cilindru de frână, carcasa exterioră a motorului, toba de angrenaj şi podeaua locomotivei, avea urme de murdărie (ulei impregnat cu praf) *foto nr.14÷17*;

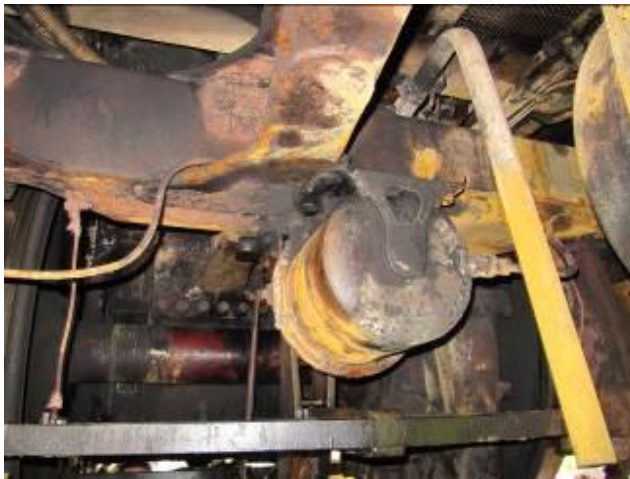
Foto nr.18

- la boghiul nr. 2 în zona motorului de tracţiune nr.4 pe rama boghiului, cilindru de frână, carcasa exterioră a motorului, toba de angrenaj, elementele timoneriei de frână şi podeaua locomotivei se observă urme de ardere, dinspre motor spre cuplajul transversal dintre boghiuri – *foto nr.18,19*;

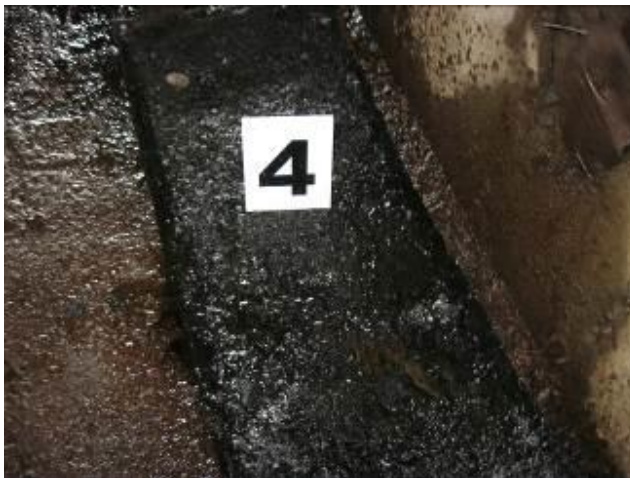
Foto nr.20

- la aspectarea vizuală prin demontarea capacului de vizitare a colectoarelor motoarelor de tracțiune, acestea au fost constatate având o culoare corespunzătoare unui motor în exploatare fără a prezenta urme de flamare;
- la MT nr.4 la demontarea capacului de vizitare, pe acesta s-a constatat murdărie depusă pe interiorul acestuia (praf, ulei și apă), lucru ce nu a fost constatat la demontarea celorlalte capace ale motoarelor de tracțiune – *foto nr.20,21*;

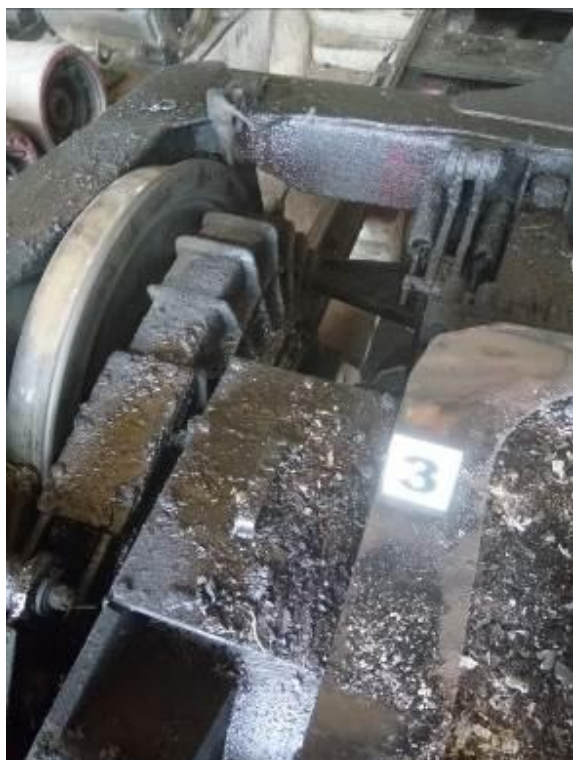
Foto nr.26

- boghiurile prezentau o stare de curățenie necorespunzătoare fiind parțial acoperite cu ulei și praf - *foto nr.26*;
- partea inferioară a cutiei locomotivei prezenta de asemenea o stare de curățenie necorespunzătoare fiind acoperită de ulei (transformator/compresor) și praf – *foto nr.27* ;
- selful de aplatizare prezenta urme de afectare termică;
- izolația cablurilor de comandă de la blocul S4 era arsă, cuplele circuitului de comandă topite, izolația cablurilor de forță afectate termic;
- izolația cablurilor de comandă de la blocul S3 era arsă, cuplele și cablurile de forță afectate termic.

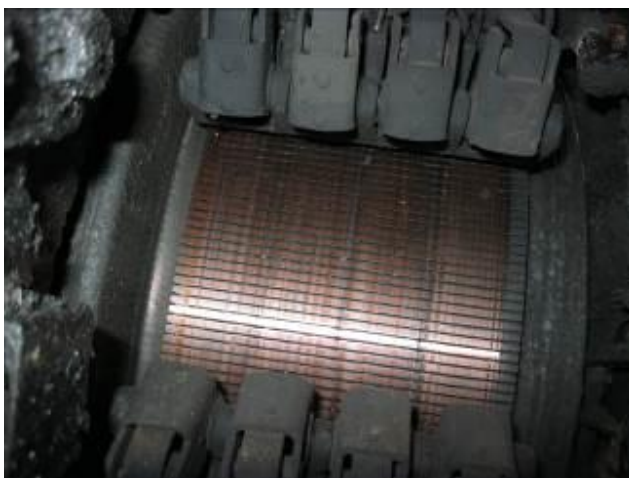
Foto nr.26

- cablurile de alimentare (cablajul de forță) aveau izolația arsă până la intrarea în motor;
- nu s-a depistat contact imperfect în alveolele jugului de intrare a cablajului de forță al motorului;
- axa neutră a motorului era corespunzătoare, motorul fiind la semn;
- suprafața colectorului era curată, fără urme de flamare sau funcționare necorespunzătoare;
- periile erau cu uzura uniformă și normală, forța de apăsare fiind corespunzătoare;
- nu exista bandaj rotorului desprins sau cu urme de exfoliere;
- motorul nu prezenta defecte mecanice, acesta rotindu-se normal.

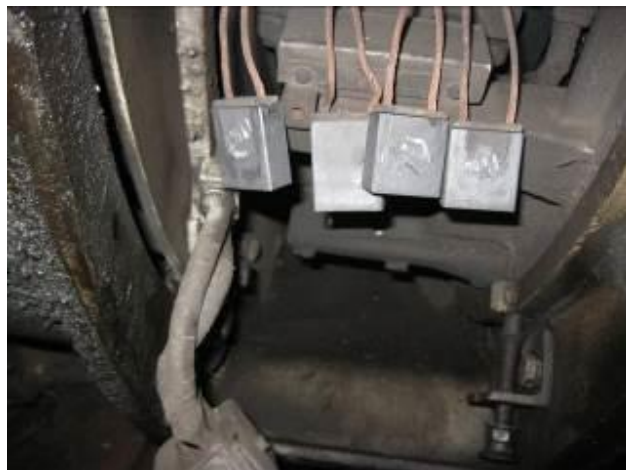
Foto nr.27

- cablurile de alimentare (cablajul de forță) aveau izolația arsă până la intrarea în motor;
- nu s-a depistat contact imperfect în alveolele jugului de intrare a cablajului de forță al motorului;
- axa neutră a motorului era corespunzătoare, motorul fiind la semn;
- suprafața colectorului era curată, fără urme de flamare sau funcționare necorespunzătoare – *foto nr.26*;
- periile erau cu uzura uniformă și normală, forța de apăsare fiind corespunzătoare – *foto nr.27*;
- nu exista bandaj rotoric desprins sau cu urme de exfoliere;
- motorul prezenta urme de afectare termică pe suportii port-perie și izolatori;
- motorul nu prezenta defecte mecanice, acesta rotindu-se normal.

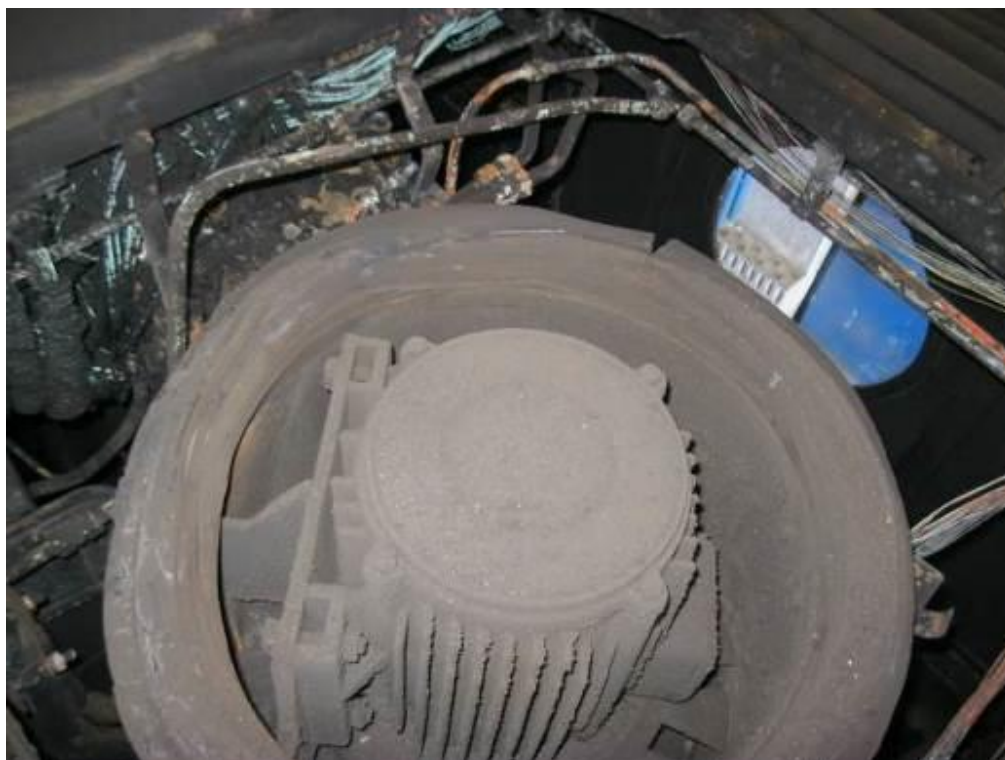
Foto nr.28

De asemenea s-a mai constatat faptul că motoarele de ventilator aferente celor șase motoare de tracțiune care aspiră aerul din exterior și îl direcționează spre motoarele de tracțiune, pentru răcirea acestora erau foarte murdare, cu urme de praf, datorită faptului că locomotiva nu a mai efectuat o reparație planificată din anul 2004 – *foto nr.28*, acest fapt contribuind la depunerea de impurități în zona superioară a motoarelor de tracțiune.

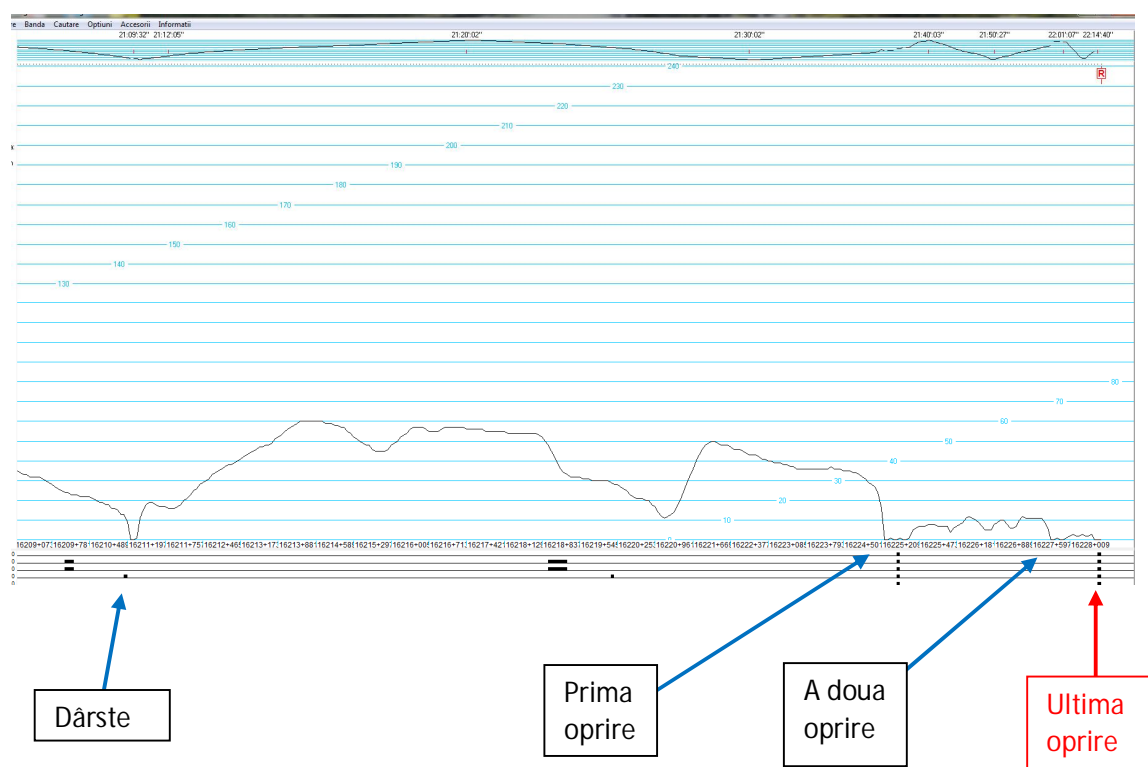
Fig.nr.1

Conform datelor furnizate de instalația de înregistrare a vitezei IVMS, trenul a plecat din stația CFR Brașov Triaj la ora 20:30 și până la oprirea acestuia urmare producerii accidentului, au fost respectate obligațiile instrucționale în ceea ce privește verificarea eficacității frânei automate a trenului și respectarea vitezei de circulație. Trenul a oprit în stația CFR Dârste, și după o staționare de 20 minute, a plecat la ora 21:09. Prin Hm Timișu de Sus, trenul a trecut pe linie „în abateră”, cu viteza de 11 km/h. În continuare, viteza trenului a crescut la valoarea de 50 km/h pe o distanță de 0,883 km, pe o porțiune de linie cu rampă în sensul de mers al trenului cu o valoare medie de 24,54 ‰.

De la această valoare, pe o distanță de 2,355 km, cu rampă în sensul de mers al trenului, cu valoare medie de 23,87 ‰, viteza a scăzut la valoarea de 36 km/h, apoi la 0 km/h în 0,854 km, trenul oprindu-se la ora 21:34 în linie curentă, fără ca această oprire să fie menționată în foaia de parcurs. După o staționare de 2 minute, trenul a parcurs în continuare o distanță de 2,473 km cu viteză variabilă de 5-12 km/h, după care s-a oprit, timpul total fiind de 21 minute. Nici această oprire nu este menționată în foaia de parcurs. După o staționare de cca 3 minute, de la ora 22:01, timp de 13 minute, trenul a parcurs o distanță de 0,501 km, cu valori ale vitezei de 1-3 km/h. De la ora 22:14 pe diagrama vitezei nu s-a mai înregistrat curba vitezei, această oră fiind ora la care s-a produs accidentul – *fig. nr.1*.

Se menționează faptul că pe înregistrarea IVMS nu se observă patinări ale locomotivei.

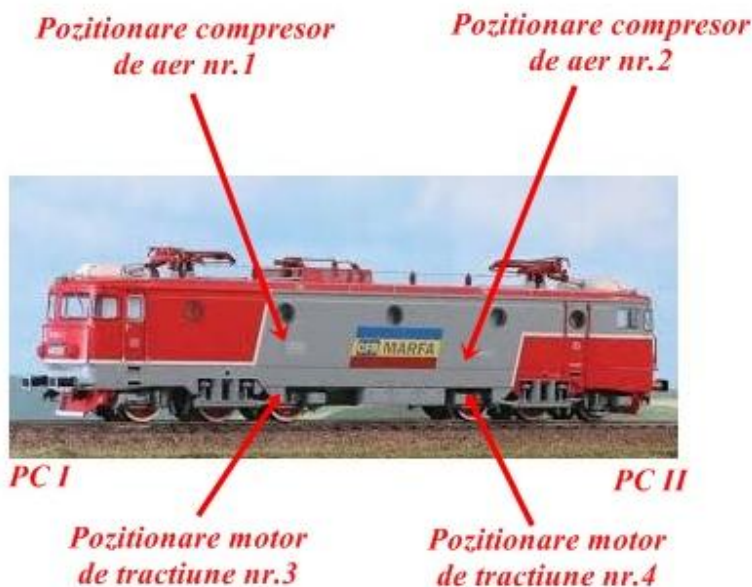
Foto nr.29

Conform constatărilor efectuate și consemnate în capitolul C.5.4.3. *Date constatate la funcționarea materialului rulant și a instalațiilor tehnice ale acestuia*, locomotiva implicată în accident prezenta pierderi de ulei la compresoarele de aer cel puțin din data de 15.01.2014, fără ca aceste pierderi să fie remediate cu ocazia reviziilor planificate. În toate comenzile de lucru unificate întocmite la intrarea în reviziile planificate în anul 2015 este menționat faptul că existau pierderi de ulei la compresoare, în ultimele două, întocmite în lunile septembrie și decembrie fiind menționat chiar faptul că locomotiva avea "**pierderi foarte mari de ulei la compresoare**". Această stare de fapt, cumulată cu faptul că locomotiva avea termenul de efectuare a reparațiilor planificate, depășit, trebuind să fie retrasă din servicii, a făcut ca în zona motoarelor de tracțiune nr.3 și nr.4 ca și pe boghiuri și elementele aflate sub locomotivă în zonele de poziționare a compresoarelor de aer nr.1 și nr.2 să existe depuneri de ulei îmbibate cu praf.

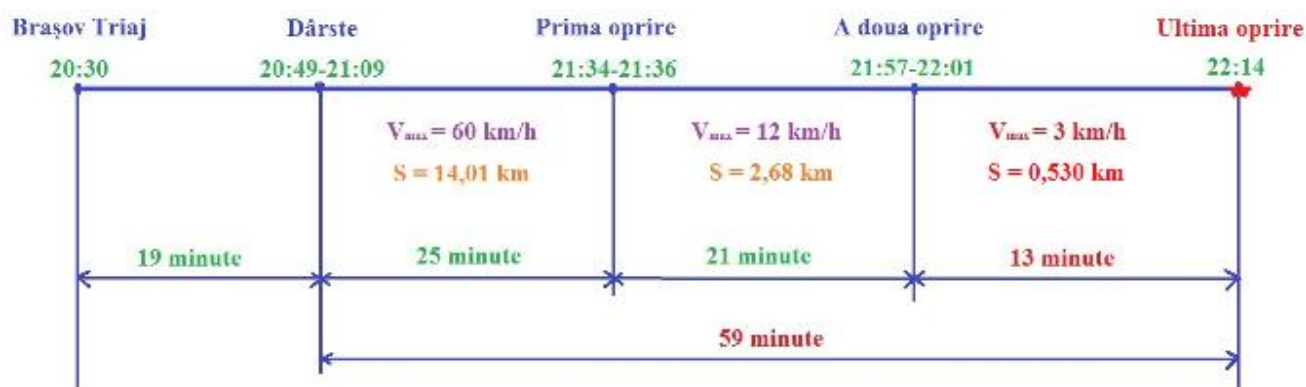
Fig. nr.

Conform înregistrărilor IVMS, în această perioadă de timp de 34 minute, trenul a parcurs 3,181 km, cu viteze cuprinse între 2 – 12 km/h, viteza medie fiind de 6,7 km/h. *Ultimii 530 m din această distanță au fost parcurși în 13 minute 39 secunde, cu două scurte opriri care au cumulat 3 minute 39 secunde, viteza maximă de 3 km/h și o viteză medie de 2,1 km/h. Menționăm faptul că după intrarea în tunel și deconectarea disjuncteurului, trenul a parcurs distanța de 300 m într-un timp de 8 minute și 14 secunde cu viteza maximă de 3 km/h pe o porțiune de linie în rampă cu declivitate de 24,4‰.*
