AGENȚIA DE INVESTIGARE FERROVIARĂ ROMÂNĂ - AGIFER

## **RAPORT DE INVESTIGARE**

al incidentului feroviar produs în stația CFR Caracal  
la data de 05.05.2016, în circulația trenului de marfă nr. 39952

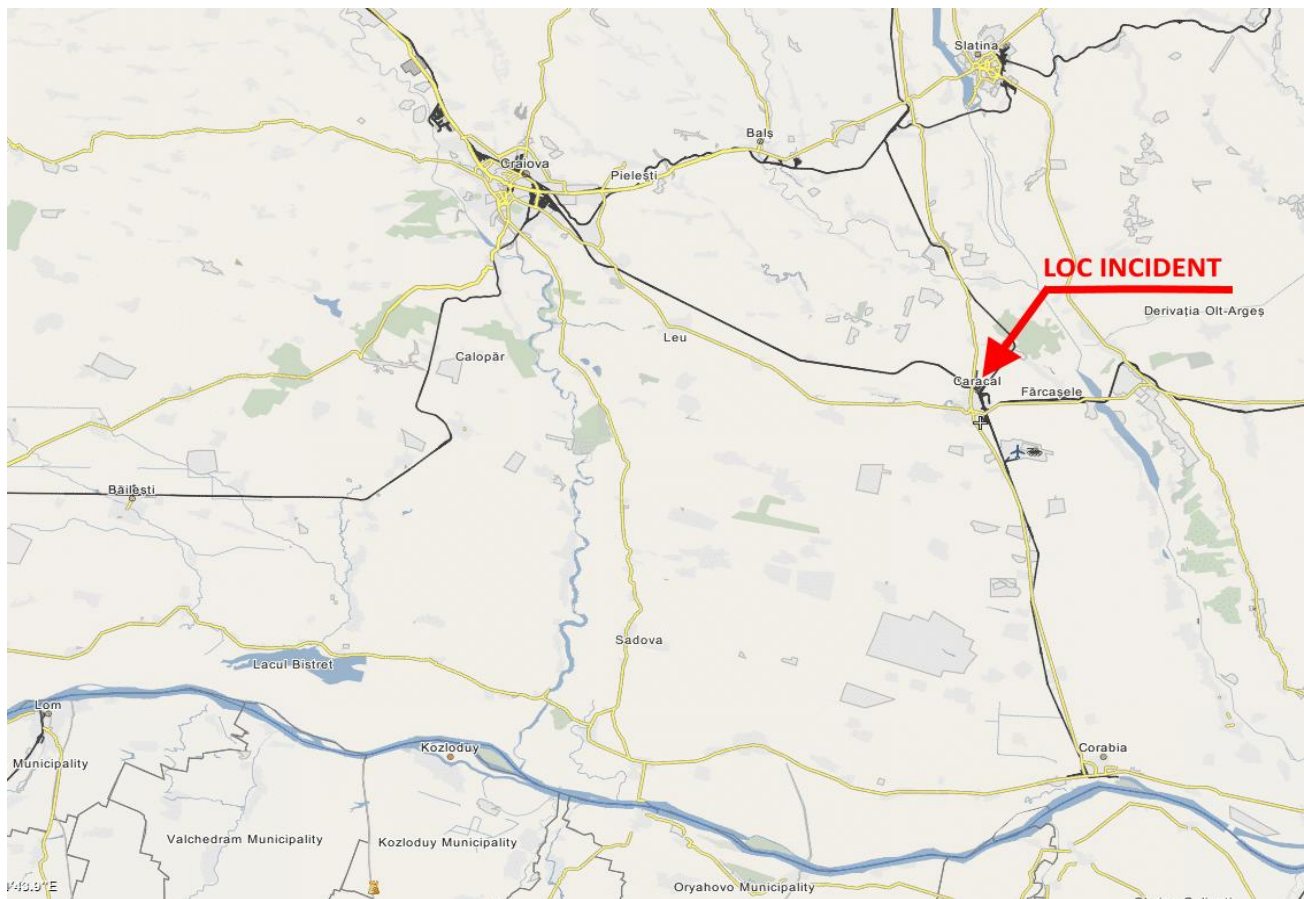
La data de 05.05.2016, pe raza de activitate a Sucursalei Regionale CF Craiova, secția de circulație Piatra Olt – Caracal, la gararea trenului de marfă nr.39552 în stația CFR Caracal la linia 7, s-a produs lovirea capacului electromecanismului de macaz nr.30, de către carcasa inductorului locomotivei diesel DA 92 53 0 651009-8, aflată în remorcarea acestui tren.

Fig. 1 – locul producerii incidentului feroviar

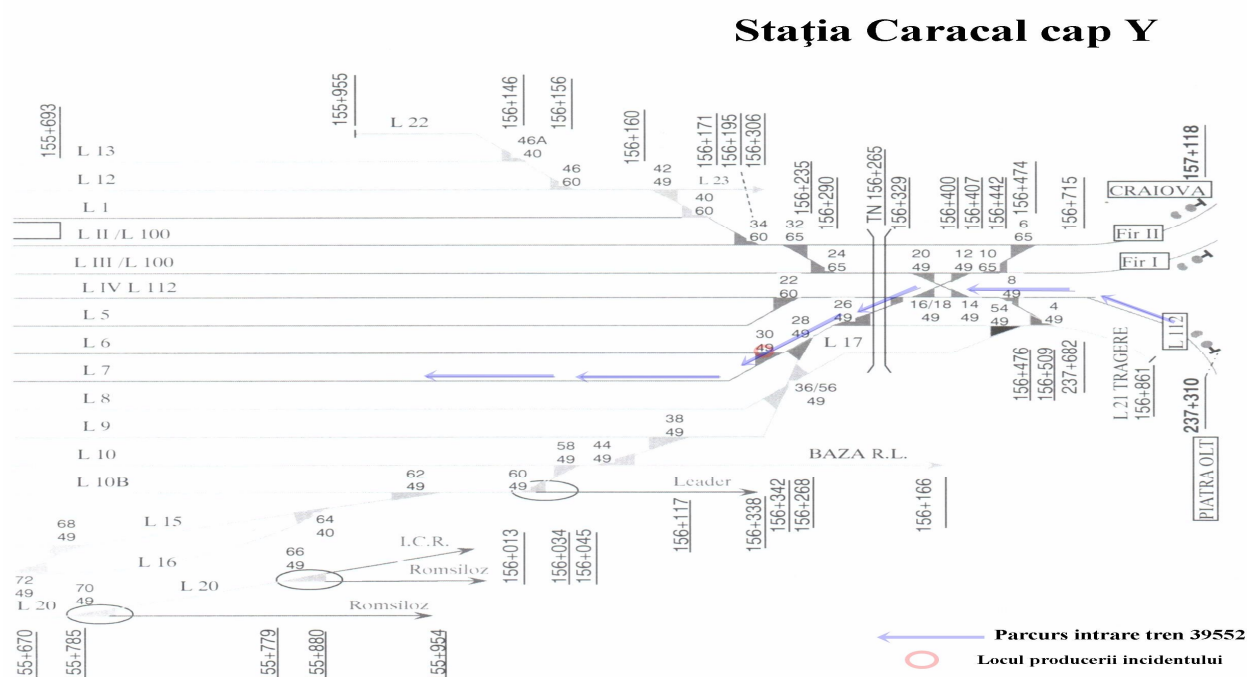
Fig.2 – parcursul de intrare a trenului în stația CFR Caracal

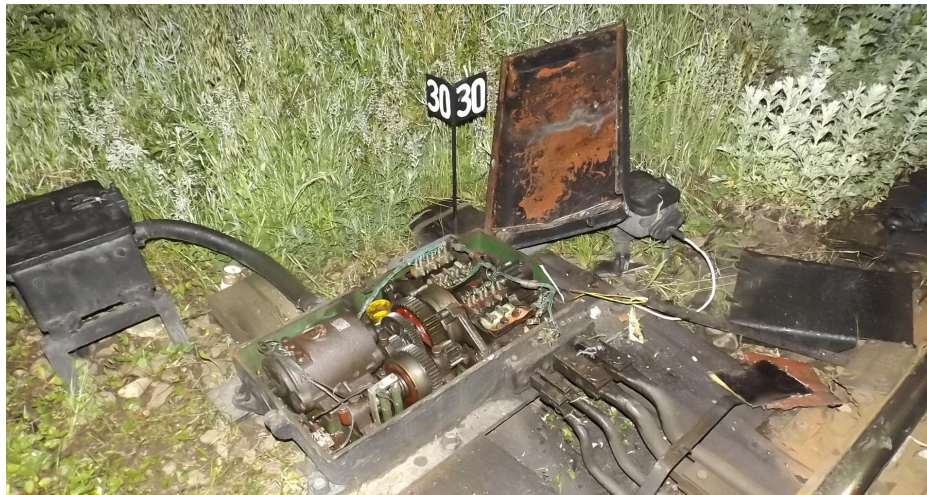
La data de 05.05.2016, în stația CFR Caracal, în jurul orei 23:00 s-a constatat pe aparatul de comandă din biroul de mișcare a IDM, ca macazul 30 nu s-a manevrat de pe poziția „plus” pe poziția „minus” și semnalizează „fără control”. La verificarea pe teren, efectuată de către un electromecanic SCB, s-a constatat că, cutia electromecanismului macazului nr.30 a fost lovită, spartă, și a fost distrusă grupa 4 a contactelor fixe.

Fig.3 - Vedere de ansamblu a electromecanismului lovit

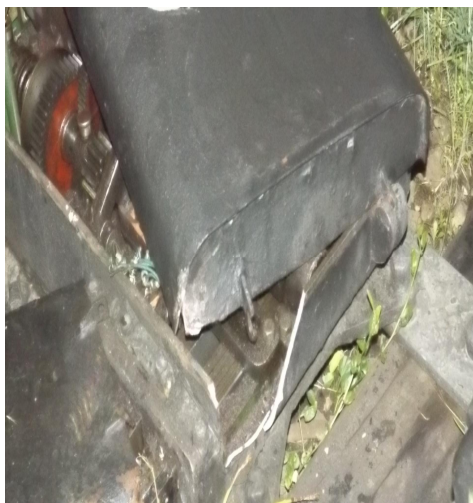
Fig.4 - cutia spartă a electromecanismului

§Datorită ruperii legăturilor electrice de către cutia inductorului, macazul 30 nu s-a manevrat de pe poziția „plus” pe poziția „minus” și a fost afectată primirea/expedierea trenurilor de la liniile 6 și 7 către Craiova și Romula.

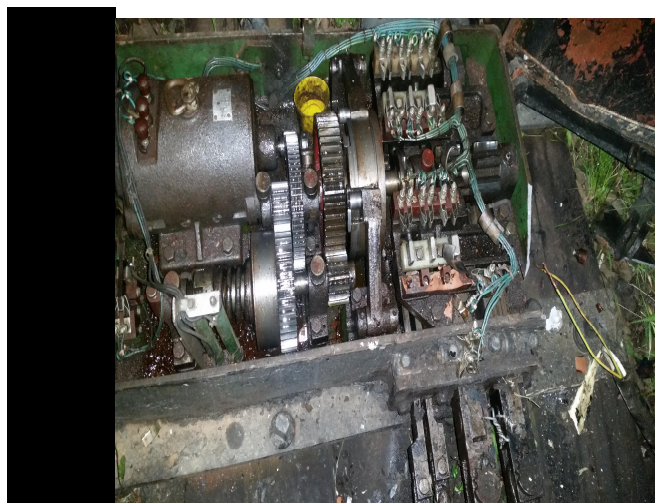
Fig. 5 - grupa 4 a contactelor fixe ruptă

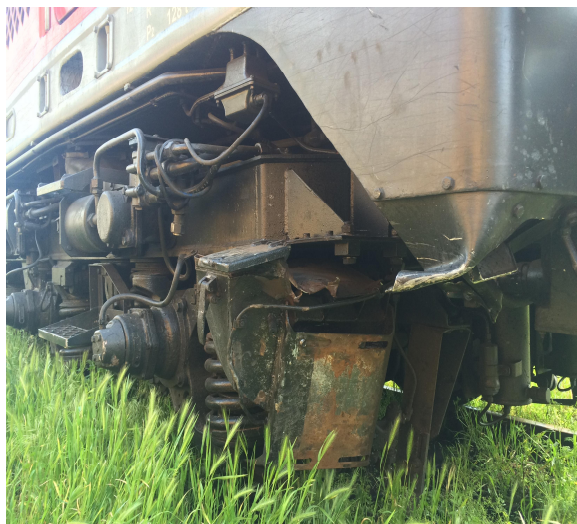
Fig.6 - placa de fixare a carcasi inductorului  
carcasi inductorului

§În cursul investigației s-a constatat că, suportul inductorului a fost prins de cutia nisiparului. Cutia nisiparului era fixată în 4 șuruburi, dar în urma accidentului aceasta a rămas fixată într-un singur șurub. Datorită trepidațiilor această prindere i-a permis suportului carcasei inductorului, rotirea și ieșirea din gabaritul locomotivei, ieșirea din gabaritul de liberă trecere, urmat de lovirea electromecanismul macazului 30.

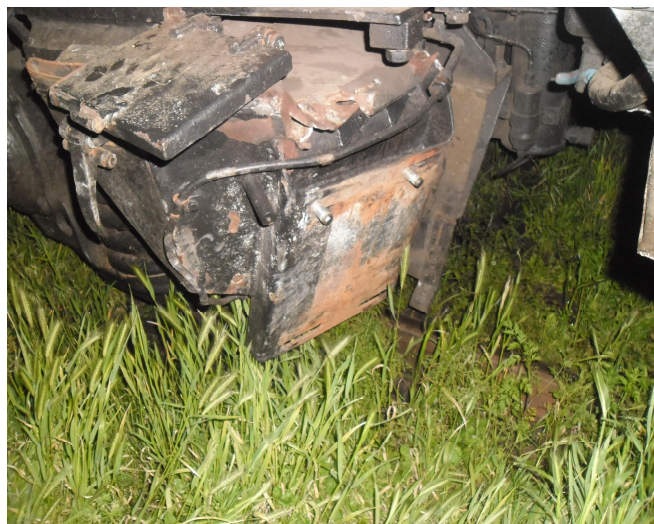
Fig.5 - vedere cu cutia nisipar deformată și placa de susținere a

§datorită accidentului feroviar produs între Strejești și Arcești s-a deformat cutia de nisipar și suportul de prindere al cutiei inductorului, iar mecanicul de locomotivă poate să decidă continuarea mersului trenului, dacă defecțiunile locomotivei se produc în linie curentă, respectiv dacă un accident feroviar în care este implicată locomotiva s-a produs în circulație în linie curentă, conform prevederilor “*Instrucțiunilor pentru activitatea personalului de locomotivă în transportul feroviar nr.201/2007*” și instruirii efectuate conform planului cadru de instruire funcția mecanic 2016, al operatorului de transport feroviar SC Deutsche Bahn Cargo România SRL.

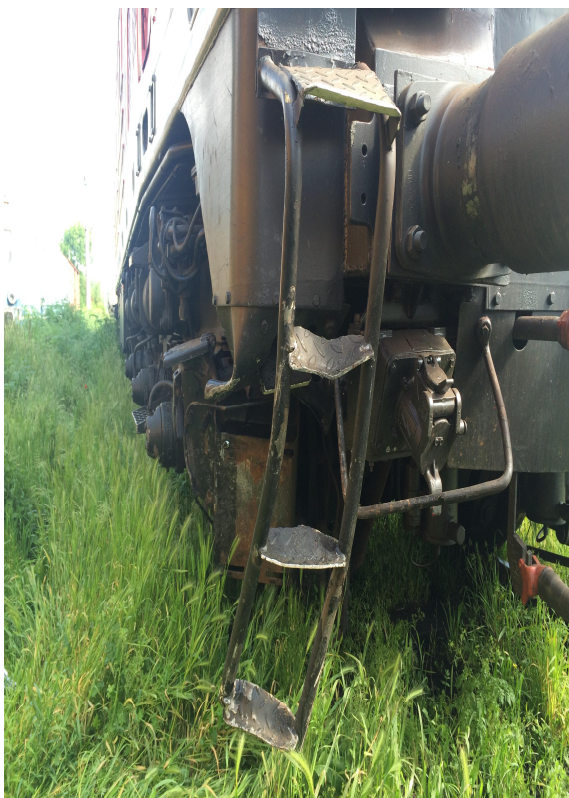
Fig. 6 - Scara de colț deformată

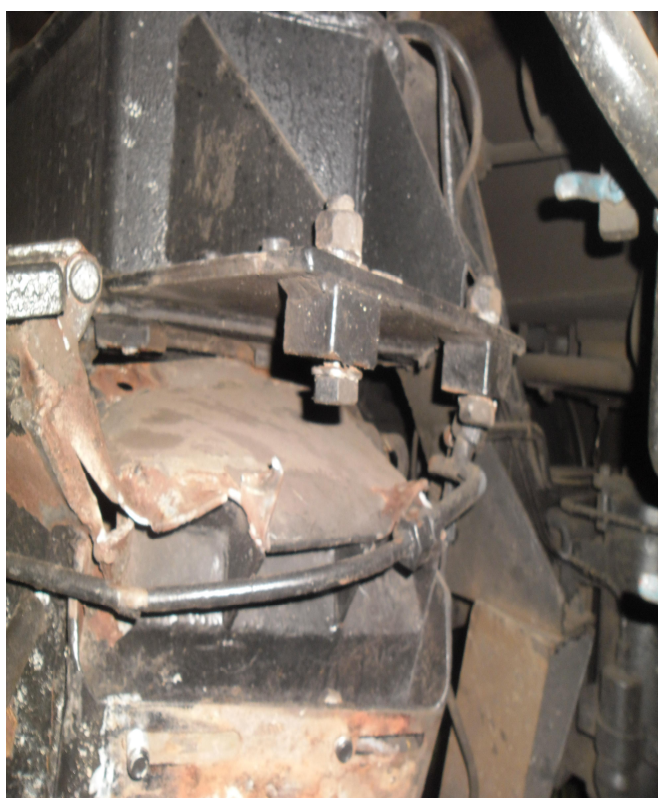
Fig. 7 - prinderea cutiei nisipar după accident

§la locul producerii incidentului feroviar s-a constatat că prinderea cutiei de nisipar era numai într-un singur prezon celelalte 3 fiind rupte;
