AGENȚIA DE INVESTIGARE FERROVIARĂ ROMÂNĂ - AGIFER

## RAPORT DE INVESTIGARE

privind incidentul produs la data de 25.01.2016 ora 9:08, pe raza de activitate a Sucursalei Regionale CF Iași, în stația Hm Suceava Nord linia 4, prin tamponarea violentă, urmată de îndrumarea și circulația cu probleme tehnice a vagonului nr.50532068 004-2 în compunerea trenului de călători nr.5604 din aceeași dată.

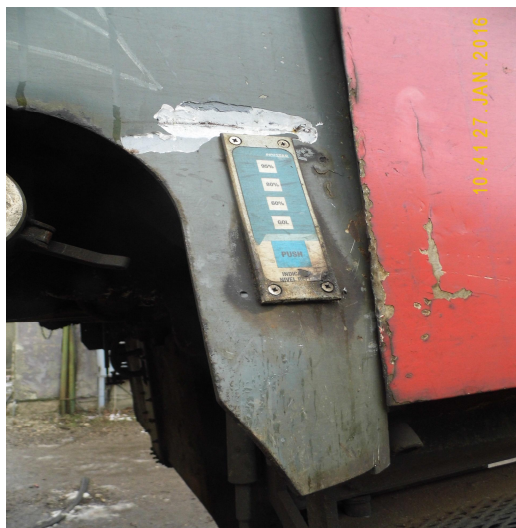
**Foto nr.1** Suport mecanism ușă deformat

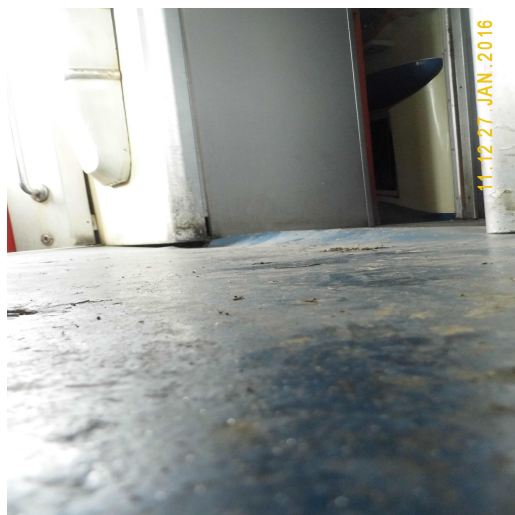
**Foto nr.2** Pardoseala vagon deformată

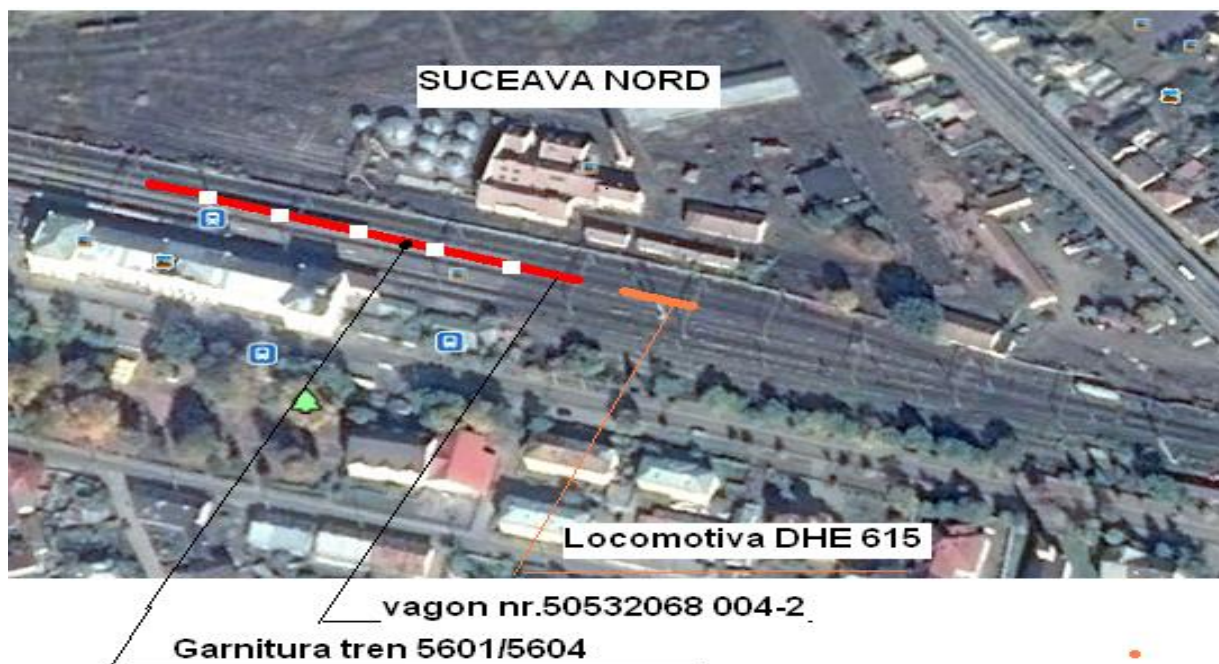
Foto nr.3:locul producerii incidentului – Hm Suceava Nord Cap X

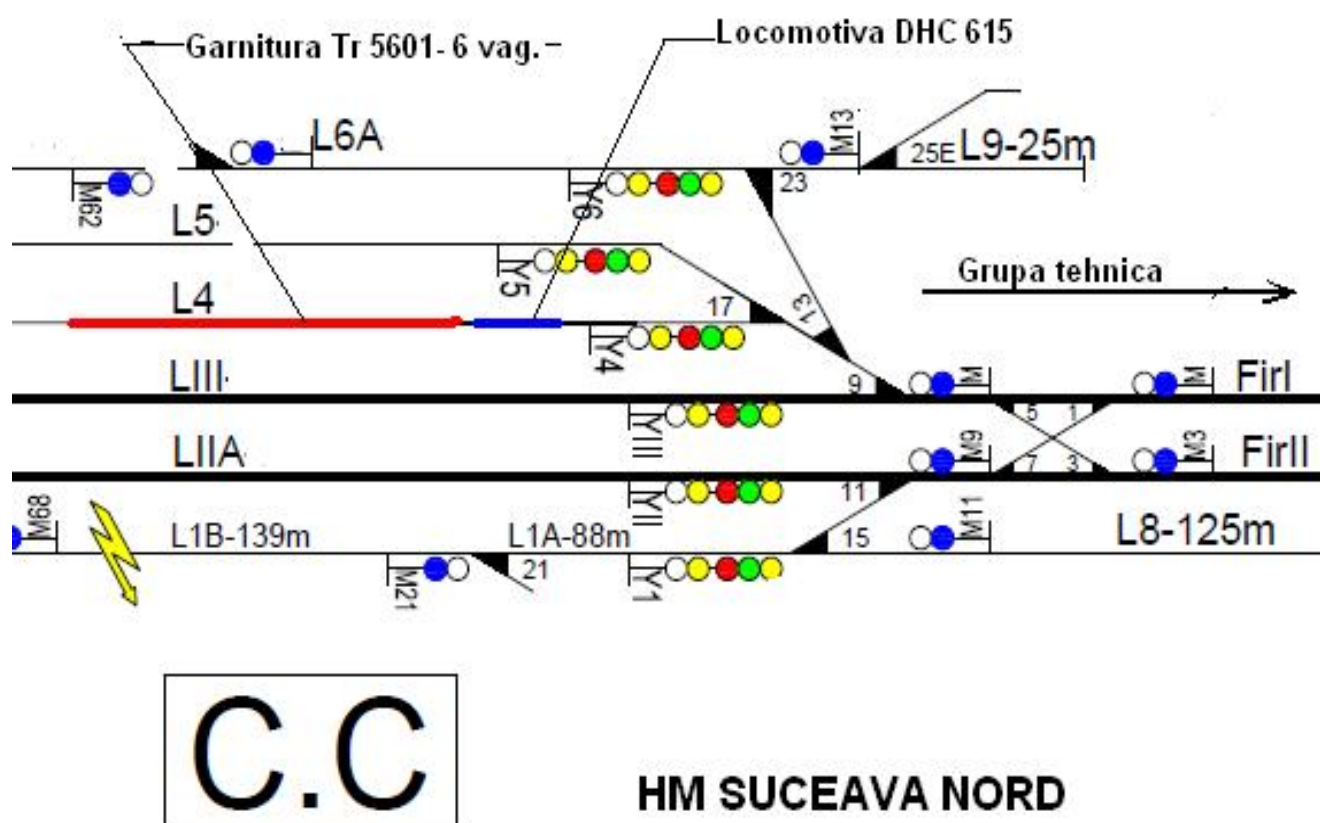
**Fig nr.4:** Schiță cu poziția vagoanelor în Hm Suceava N și locul tamponării

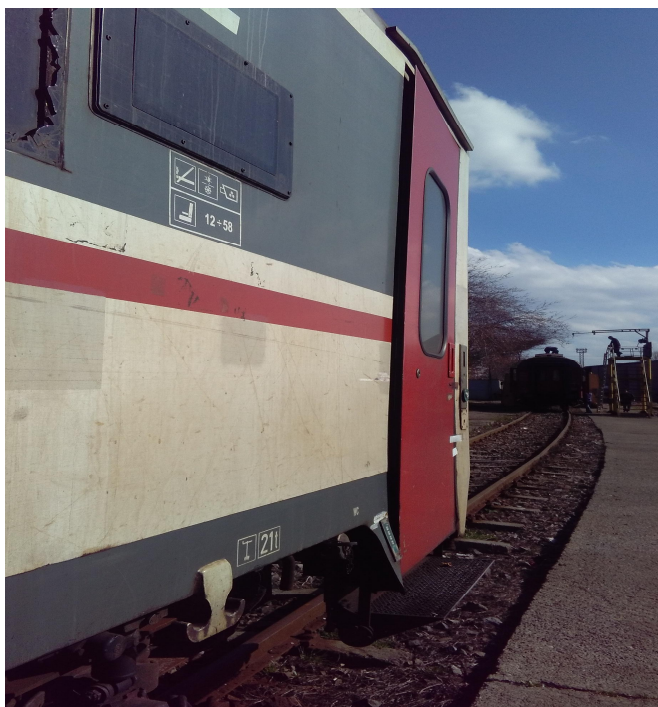
- ușa automată de acces dintre salon și peronul de urcare, la capătul dinspre locomotivă, blocată pe poziția închis, neputând fi acționată din interior;
- panou plafon frontal rabatat;
- podea peron acces deformată în plan vertical;
- perete despărțitor între cabina Wc și salonul vagonului, fisurat;
- vasul Wc deplasat;
- masca ușii laterale, cu ghidajul scării rabatabile, deformată înspre exterior și care blochează deschiderea ușii de acces;
- deformații în plan vertical la lonjeronul central.

**Foto nr.3** Mască ușa laterală cu ghidajul scării rabatabile, deformată

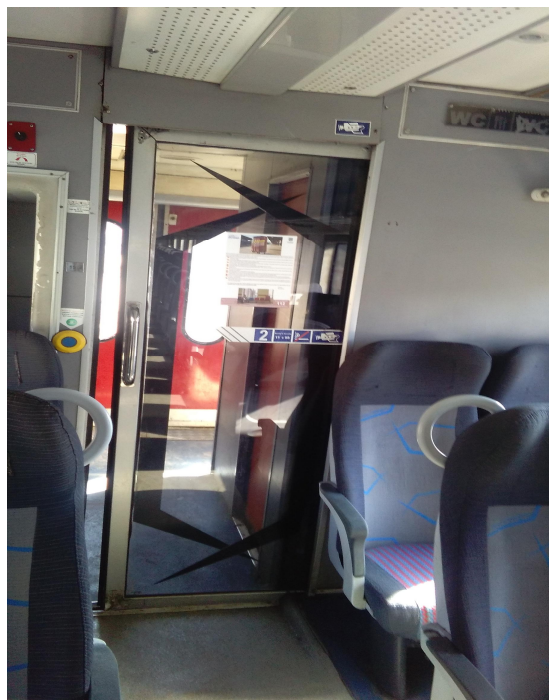
Ulterior, șeful de tren a mai constatat și faptul, că la primul vagon din compunerea trenului, ușa glisantă de acces dintre salon și peronul de urcare, la capătul dinspre locomotivă, era blocată.

**Foto nr.4** Ușa de acces în salonul vagonului, blocată

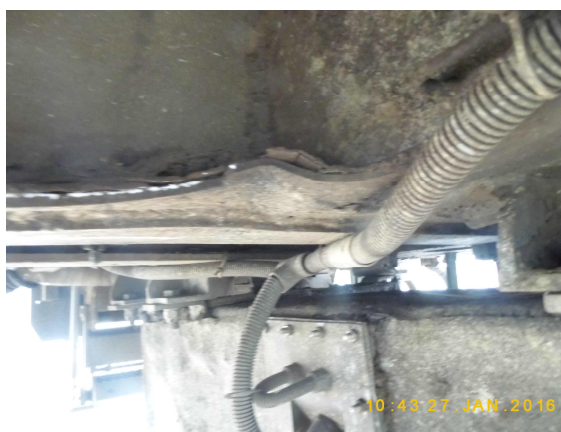
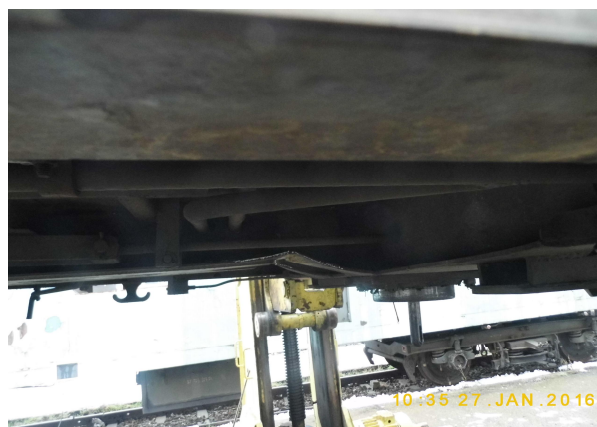
**Foto nr.5** Lonjeron central deformat

**Foto nr.6** Lonjeron central deformat

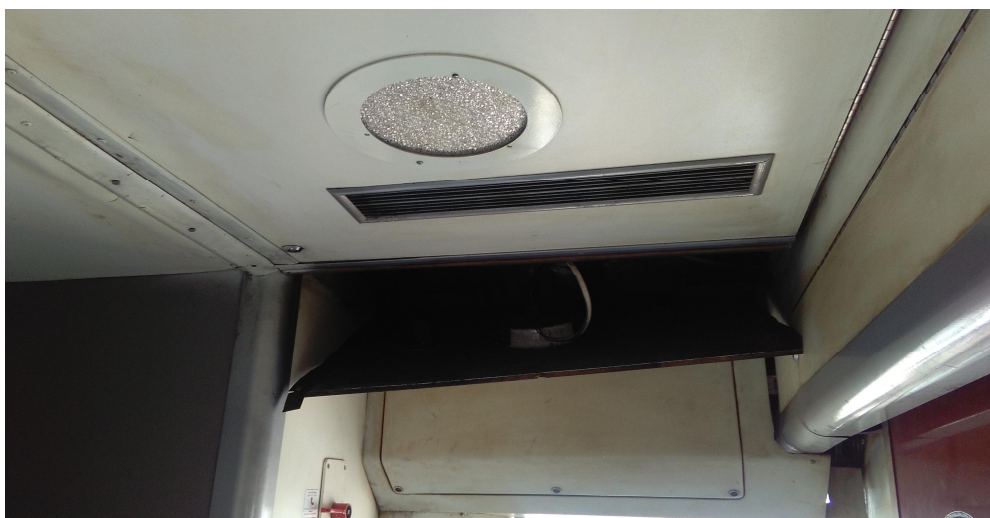
**Foto nr.7** Panou plafon frontal rabatat
