RAPORT DE INVESTIGARE

al accidentului feroviar produs la data de 10.07.2016, pe raza de activitate a
Sucursalei Regionale Căi Ferate București, în stația CFR Bucureștii Noi, în circulația
trenului de marfă nr.71706, pe linia 301-X Guvernamentală

ACCIDENT — 10.07.2016 — SRCF București — stația CFR Bucureștii Noi — tren 71706

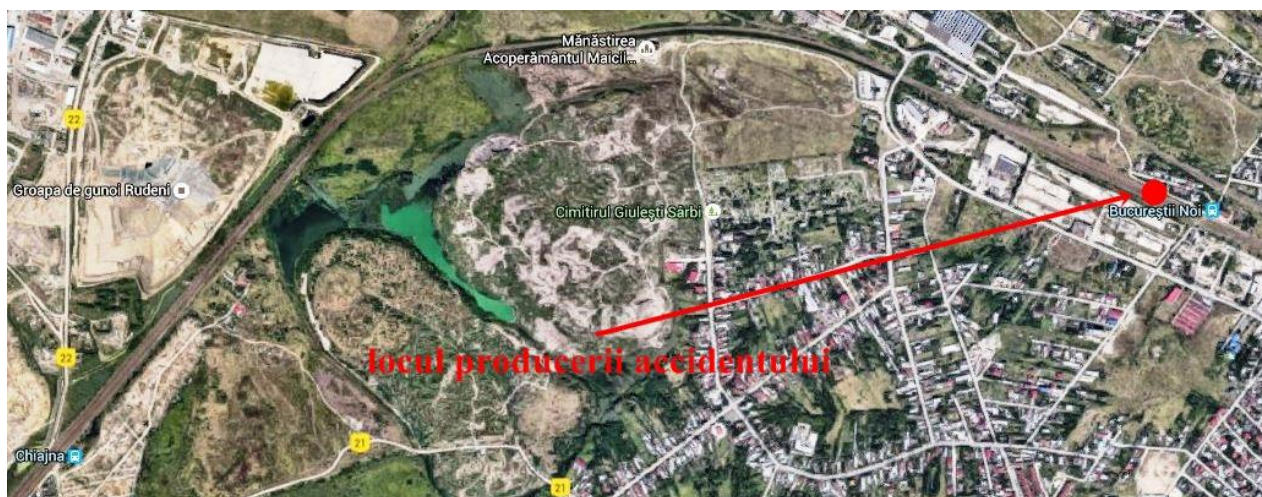
Fig. 1 – locul producerii accidentului feroviar

La data de **10.07.2016**, ora **11:40**, pe raza de activitate a **Sucursalei Regionale CF București**, linia 301-X Guvernamentală (Bucureștii Noi – București Triaj), în stația CFR **Bucureștii Noi**, în circulația trenului de marfă nr.71706 (aparținând operatorului de transport marfă SNTFM „CFR Marfă” SA), s-a produs deraierea a 2 vagoane încărcate, de câte un boghiu, situate al 12-lea vagon și al 13-lea vagon din compunerea trenului.

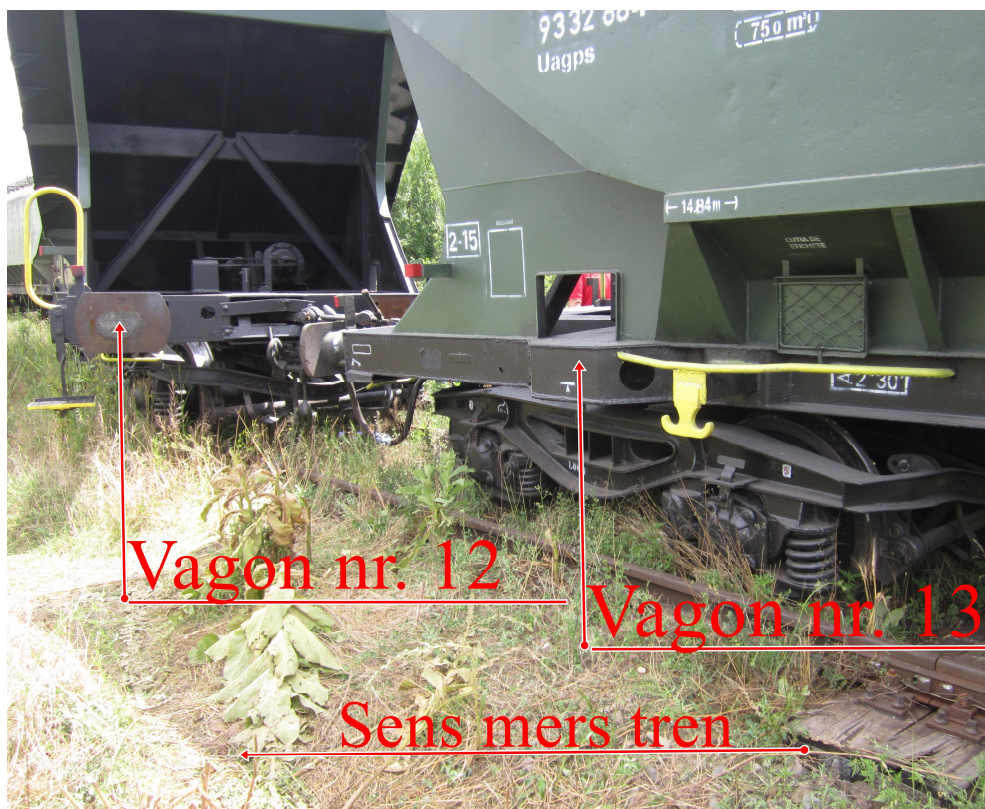
Fig. 3 – vagonul nr.3153933525-2 (al 12-lea) și nr.31539332684-0 (al 13-lea)

La intrarea în stație, pe parcursul comandat, în timpul circulației trenului de marfă nr.71706, pe curba cuprinsă între km 0+180 și km 0+310 de pe linia 301-X Guvernamentală, la km 0+300, s-a produs deraierea de al doilea boghiu a vagonului al 12-lea din compunerea trenului, acesta angrenând și deraierea primului boghiu al celui de-al 13-lea vagon din compunerea trenului.

Vagoanele au mers deraiate circa 80 m, afectând suprastructura căii (prinderi metalice, traverse, dale de pasaj).

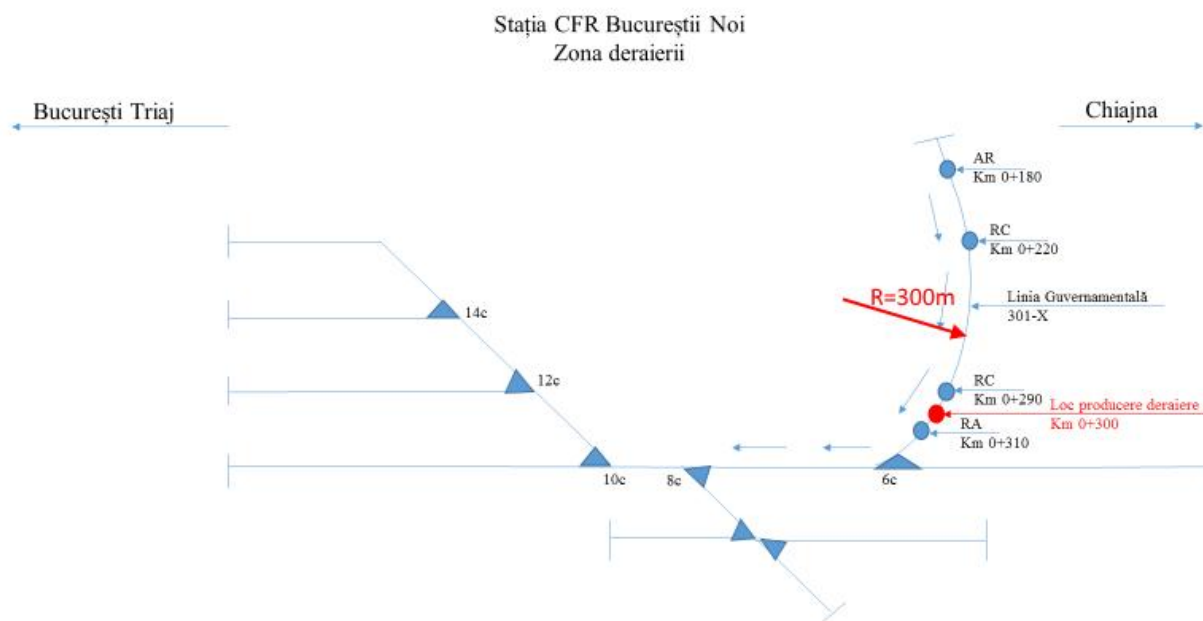
Fig. 4 – schița cu locul producerii deraierii

Accidentul s-a produs pe racordarea L_{r2} a curbei de deviație dreapta în sensul de mers al trenului, care a coincis cu sensul creșterii kilometrajului.

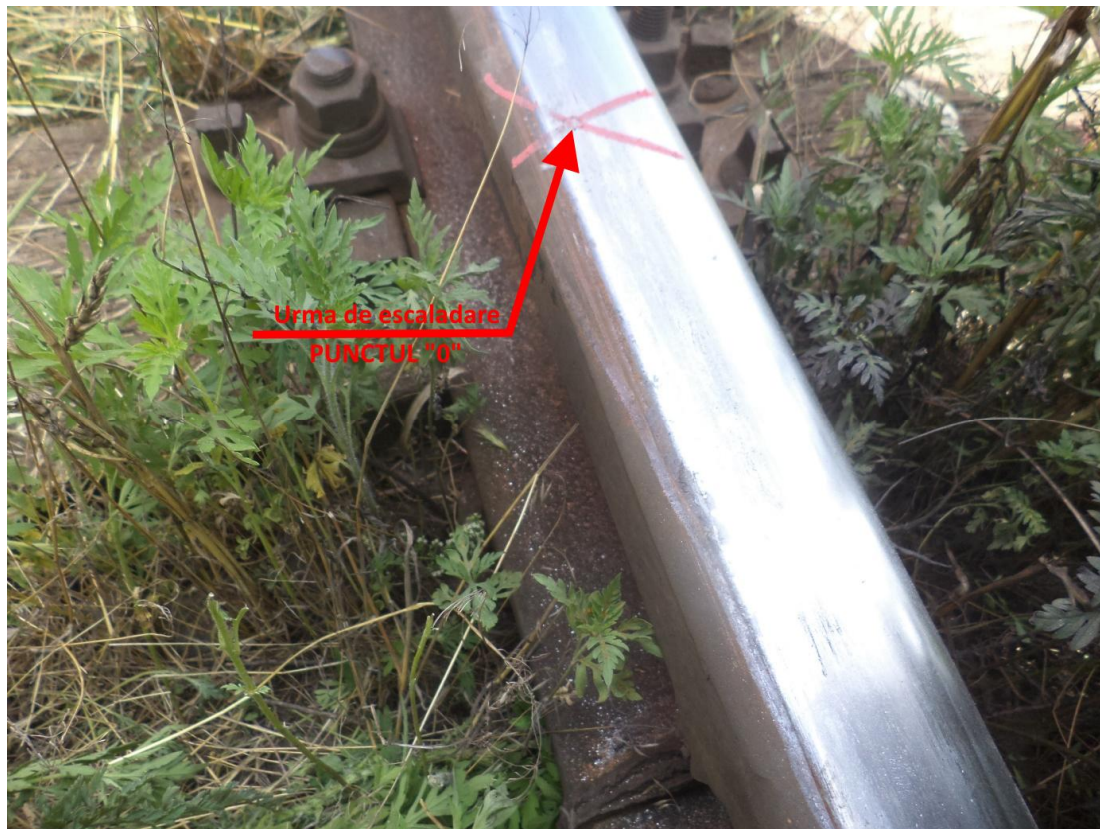
Fig. 5 – *urma de escaladare a buzei bandajului pe ciuperca șinei*
pag.9 din 27

Cauza directă a producerii acestui accident o constituie escaladarea umărului activ al ciupercii șinei de pe firul exterior a curbei, de către buza bandajului roții atacante a celui de-al doilea boghiu (roata nr.6 situată pe partea stângă în sensul de mers al trenului) de la vagonul nr.31539335525-2, ca urmare a creșterii raportului dintre forța de ghidare și sarcina care acționa pe această roată, depășindu-se astfel limita de stabilitate la deraiere.

Urma căderii roții vagonului s-a observat la km 0+300, la 3,40 m după ultima joantă, în sensul creșterii kilometrajului, care a coincis cu sensul deplasării trenului.

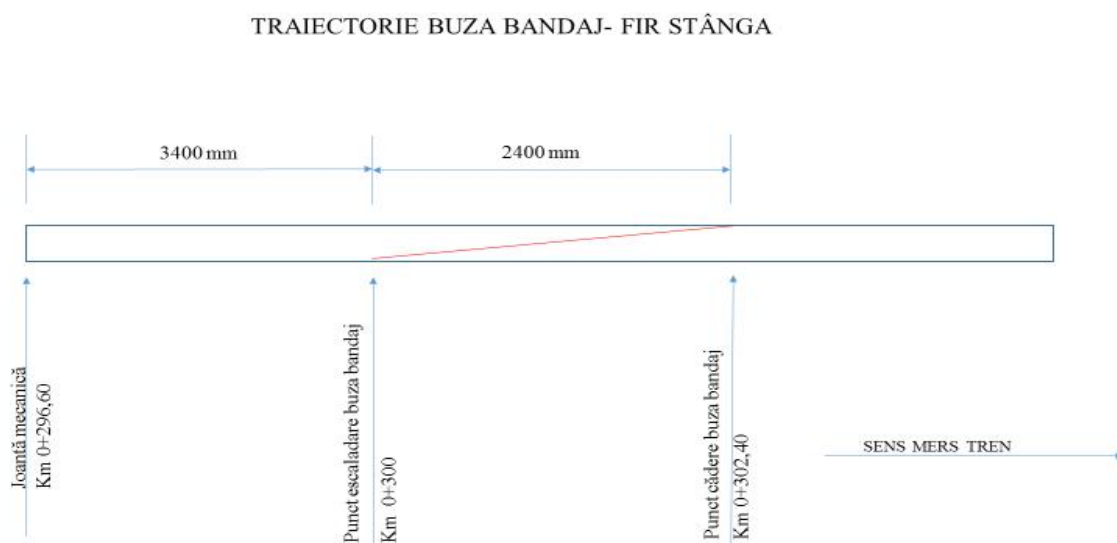
Fig. 6 – schița cu traiectoria buzei bandajului roții atacante

- § după punctul 0, pe o distanță de circa 2,40 m s-a observat o urmă de rulare pe fața superioară a ciupercii șinei din stânga, în sensul de mers;
- § după parcurgerea celor 2,40 m s-a constatat că urma de rulare părăsește fața superioară a ciupercii șinei spre exteriorul acesteia;

- § ca urmare a părăsirii suprafeței superioare a ciupercii șinei de către buza bandajului s-a constatat primul bulon vertical lovit pe exteriorul căii, în partea stângă, precum și corespondentul său, pe aceeași traversă, lovit, în interiorul căii;

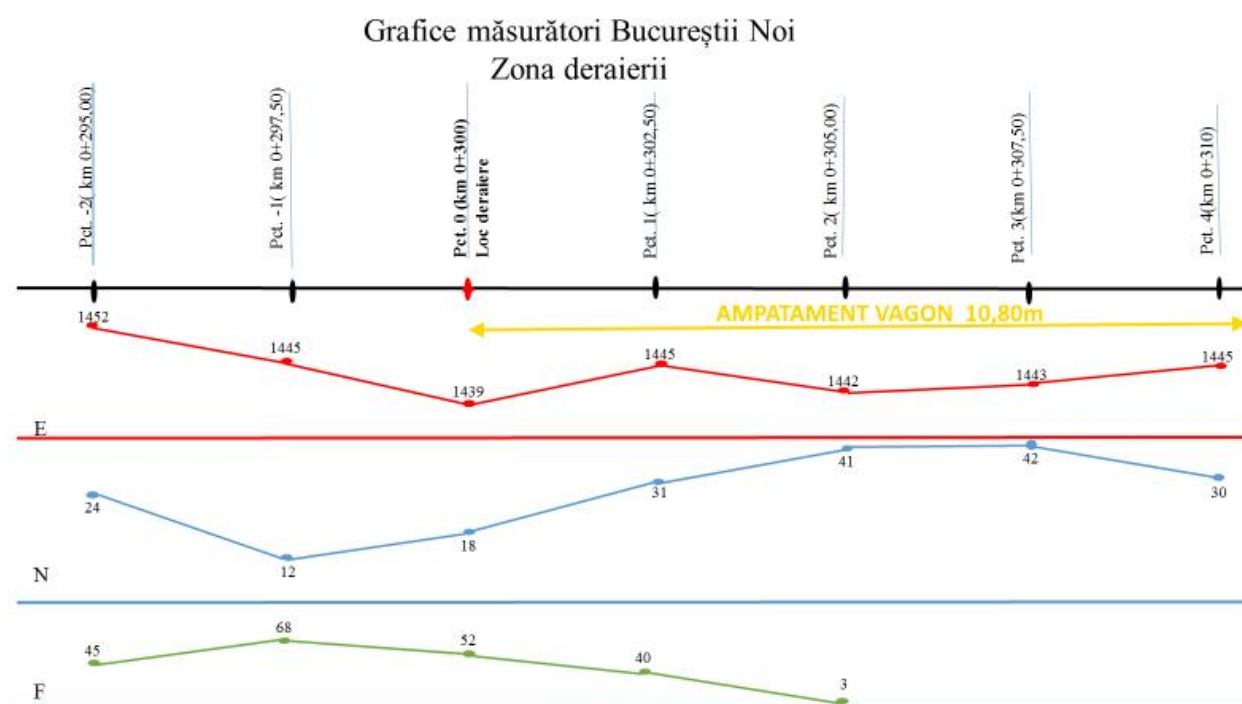
Fig. 7 – grafic măsurători pe zona deraierii

§ diferența de 12 mm între valorile nivelului transversal al căii măsurate în regim static, dintre punctele „0” și „4” aflate la o distanță de 10 m, distanță aproximativ egală cu ampatamentul vagonului nr.31539335525-2, care a deraiat;

- § supraînălțările măsurate în punctele de la „-6” la „4”, depășesc în totalitate, cu valori cuprinse între 2 mm în punctul „-1” și 31 mm în punctul „2”, toleranța la nivelul transversal prevăzută la art.7, lit. A din Instrucția nr.314/1989, toleranță având valoarea de 10 mm la liniile cu $V_{max} \leq 50$ km/h;

- § referitor la torsionarea căii măsurată din 2,5 în 2,5 metri, comisia a constatat că între punctele „0” și „1” există o torsionare a căii de 13 mm, peste toleranța maximă admisă de Cap. I, art. 7, litera A, pct. 4 din Instrucția 314/1989, a cărei valoare este de 12,5 mm la viteze având valorile $10 < V \leq 30$ km/h;

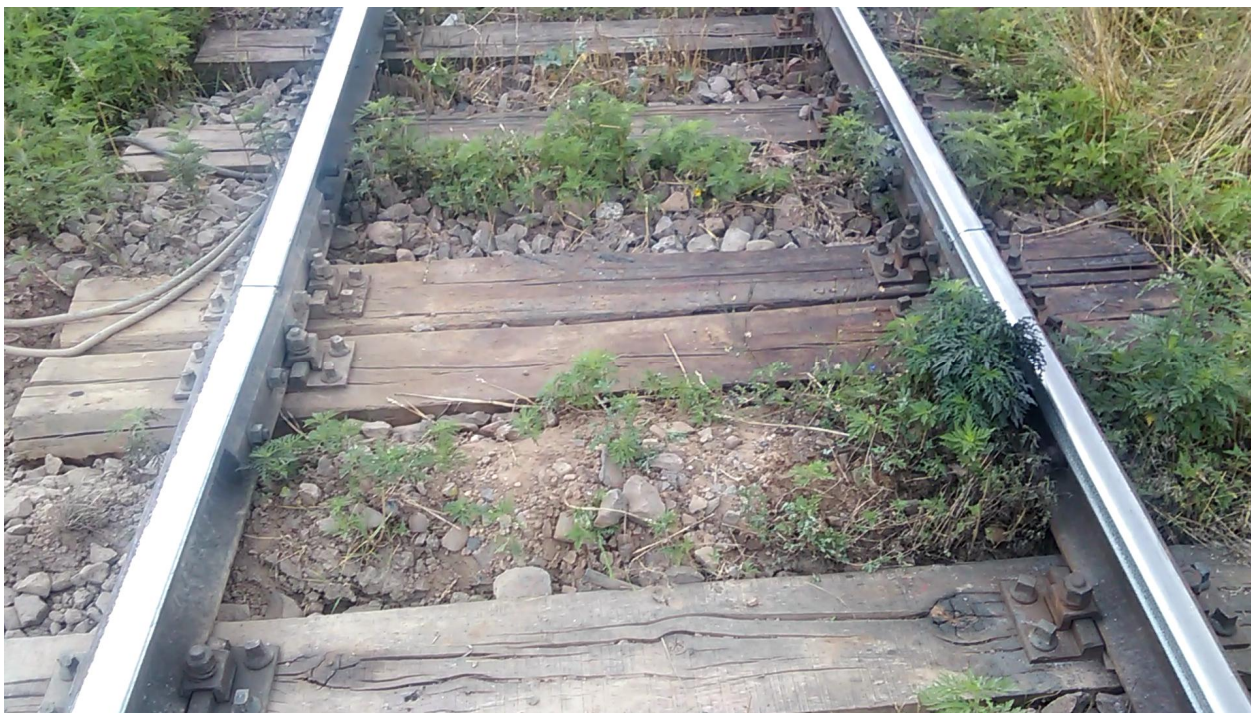
Fig. 8 – fotografia cu zona colmatată

§ colmatarea accentuată a prisme de piatră spartă pe zona producerii deraierii, care a favorizat deplasări în plan vertical ale cadrului șină-traversă sub efectul dinamic al trecerii materialului rulant;

- § comisia a constatat, atât pe teren cât și prin vizionarea probelor video (fotografii și filmări), colmatarea prisme de balast pe toată zona producerii accidentului;

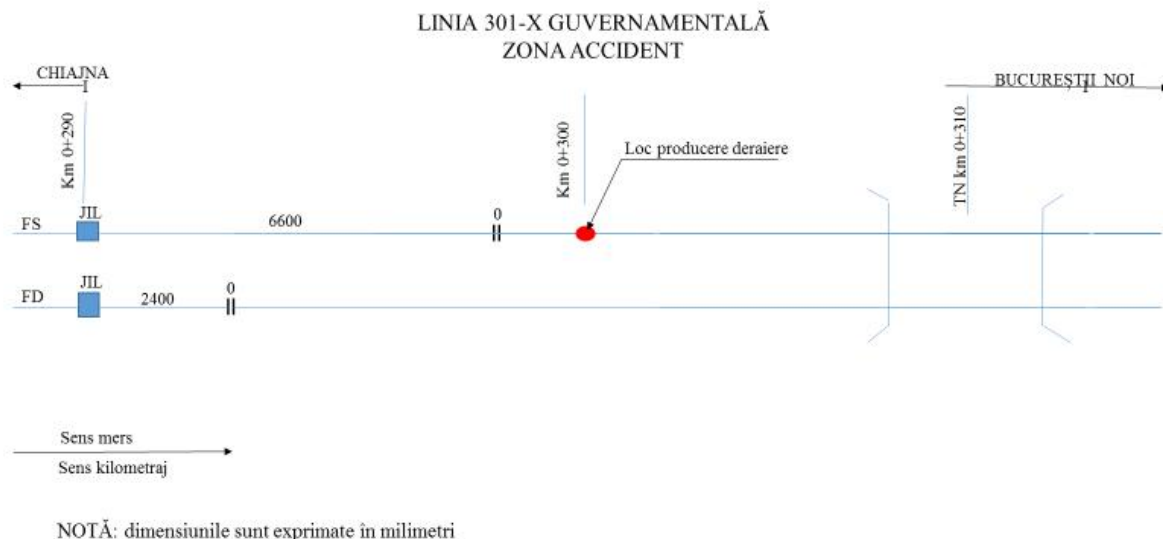
Fig. 9 – schița cu poziția joantelor în zona accidentului

- § comisia a constatat, pe firul interior al curbei în sensul de mers al trenului, între km 0+292,40 și km 0+296,60, existența unui cupon de șină cu lungimea de 4,20 metri, sub valoarea admisă de 4,50 metri dată de Cap. III, art. 21, pct. 10 din Instrucția nr. 314/1989;

- § s-au măsurat rosturile de dilatație pe zona producerii accidentului la o temperatură în șină de 38°C, au rezultat valori de 0 mm atât pe firul exterior cât și pe firul interior al curbei;

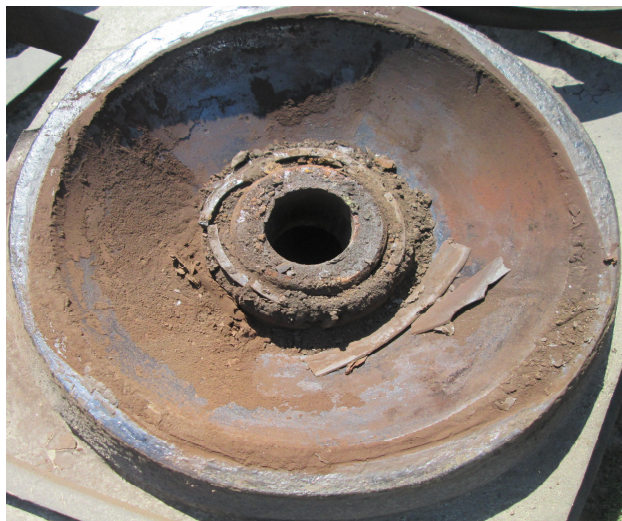
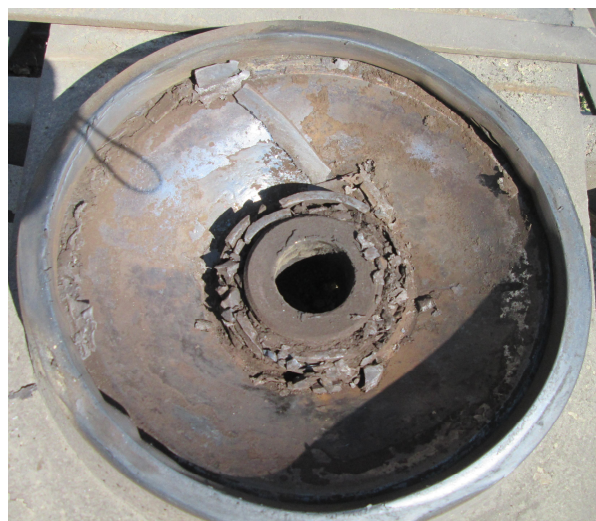
Fig. 9 – Crapodinele inferioare ale vagonul nr.31539335525-2

§ distrugerea totală a plăcilor de poliamidă aflate între crapodinele vagonului nr.31539335525-2. Aceasta a avut ca efect apariția unei frecări directe între crapodinele inferioare și cele superioare și implicit a creșterii momentului de frecare între aceste părți ale cele două părți ale ansamblului crapodină având ca efect afectarea mobilității celor două boghiuri fapt care a condus la reducerea capacității de înscriere în curbă a vehiculului respectiv a creșterii forței laterale (de ghidare).

La data de 08.08.2016, la CIRV CONSTANȚA – SIRV Palas, au fost efectuate verificări ale caracteristicilor tehnice, cotele și dimensiunile cu ridicarea pe vinciuri a vagoanelor deraiate constatându-se că, la vagonul nr.31539335525-2, din plăcile de poliamidă existente în zona crapodinelor a rămas doar gulerul central spart în multiple bucăți.

Ținând cont de concluziile prezentate anterior comisia de investigare consideră că starea tehnică a vagonului nr.31539335525-2, având la ambele crapodine plăcile de poliamidă deteriorate în totalitate, a dus la îngreunarea înscrierii în curbă a acestui vagon, favorizând producerea deraierii.
