AGENȚIA DE INVESTIGARE FERROVIARĂ ROMÂNĂ - AGIFER

RAPORT DE INVESTIGARE

al accidentului feroviar produs la data de 11.09.2015 pe raza de activitate a Sucursalei Regionale CF București, pe linia neinteroperabilă Ploiești Sud-Armășești (având ca gestionar de infrastructură neinteroperabilă SC RC-CF Trans SRL Brașov), în halta de mișcare Dâmbu

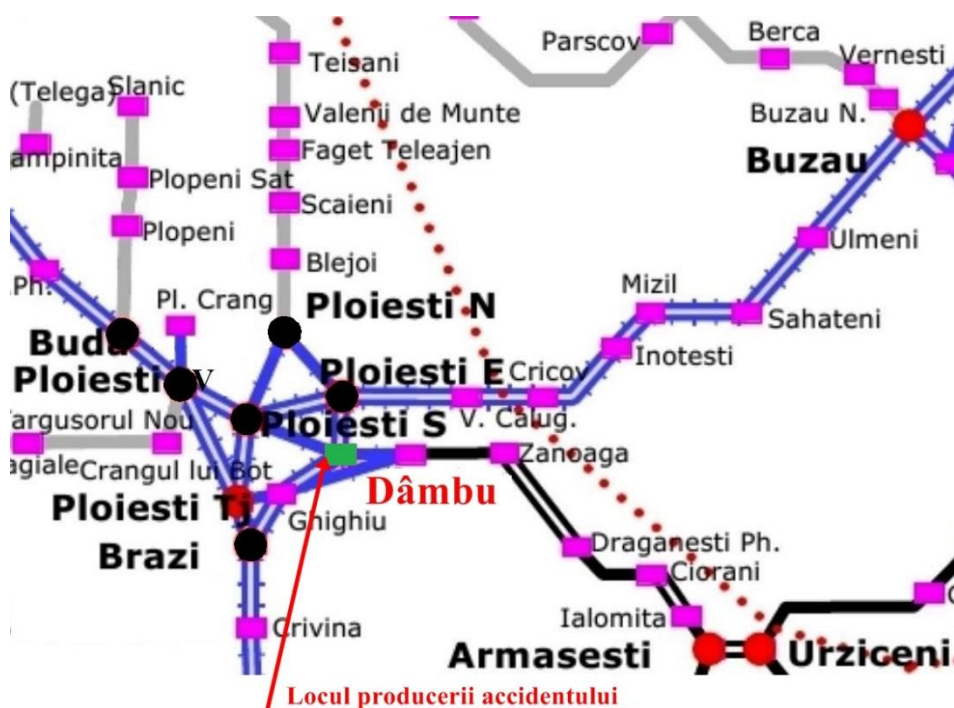
Locul producerii accidentului este prezentat în Figura nr.1.

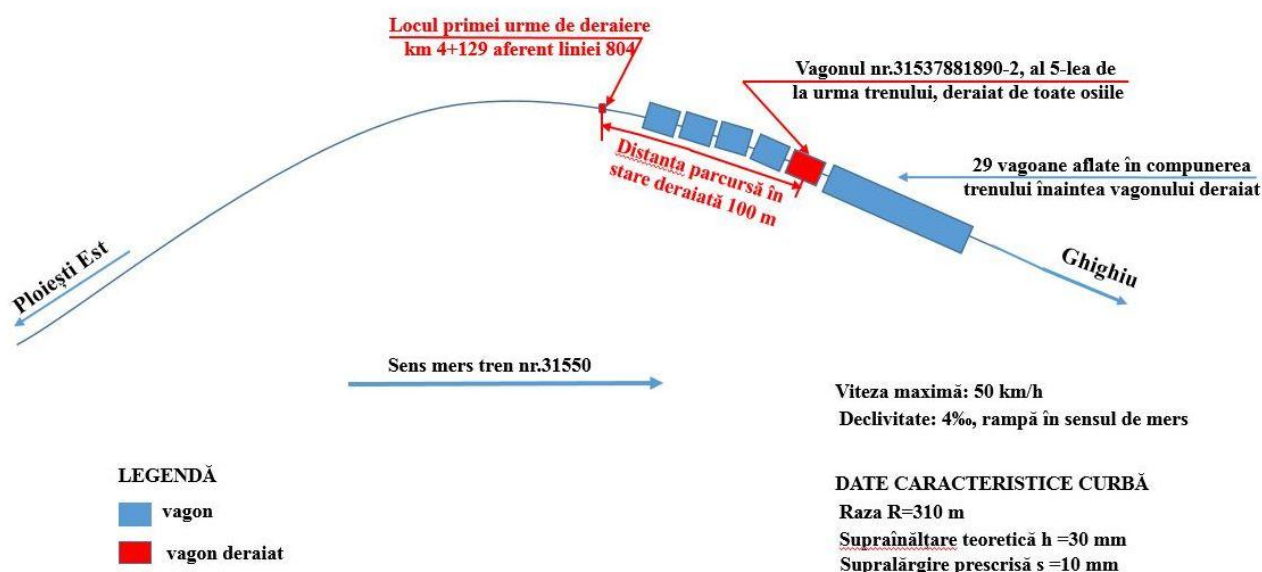
Figura nr.2

**Schiță deraiere 10.09.2015
stația CFR Dâmbu**

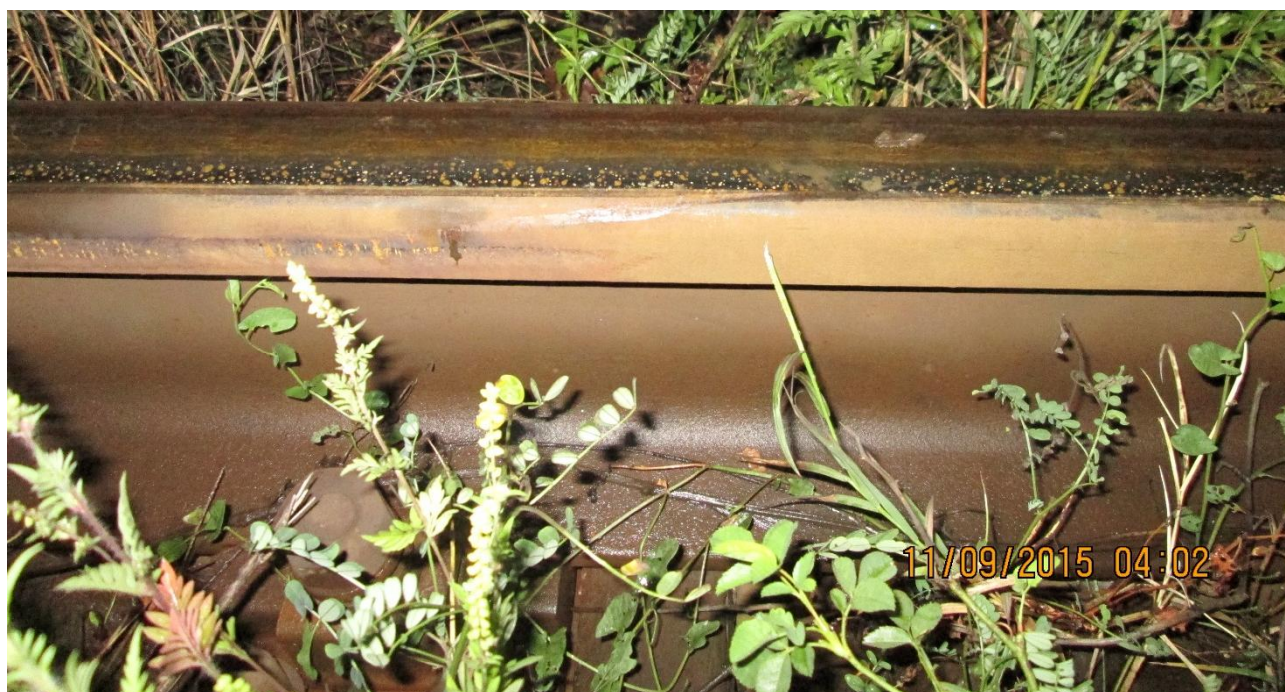
(Foto nr.1).

La 31 m de joanta de vârf a schimbătorului de cale nr.2 al stației Dâmbu a fost identificată prima urmă de deraiere. Acest punct a fost considerat punctul „0”

Urma din punctul „0” era urmă de frecare pe fața activă a șinei de pe firul interior al curbei (firul drept în sensul de mers). La distanța de 0,5 m de la punctul „0” în sensul de mers s-a observat primul șurub vertical lovit de la firul interior al curbei, în interiorul căii, căderea roții din partea dreaptă între firele căii. Începând din acest punct, pe o distanță de 23 m sunt urme de rulare a roții din partea dreaptă între firele căii, roata din partea stângă rulând în continuare pe șină. La joanta situată la 23 m de punctul „0” eclisa de pe firul drept avea șuruburile orizontale rupte datorită lovirii de către roata deraiată. La joanta opusă, din partea stângă, umărul eclisei dinspre exteriorul căii prezenta urme lăsate de buza bandajului roții din partea stângă, ca urmare a căderii acestei roți după escaladarea prealabilă a șinei pe care rula. În continuare, osia deraiată a antrenat în deraiere celelalte osii ale vagonului, care au circulat în stare deraiată în același fel – roțile din partea stângă (de pe firul exterior al curbei) în exteriorul căii, iar roțile din partea dreaptă (roțile care rula pe șina corespunzătoare firului interior al curbei) între firele căii.

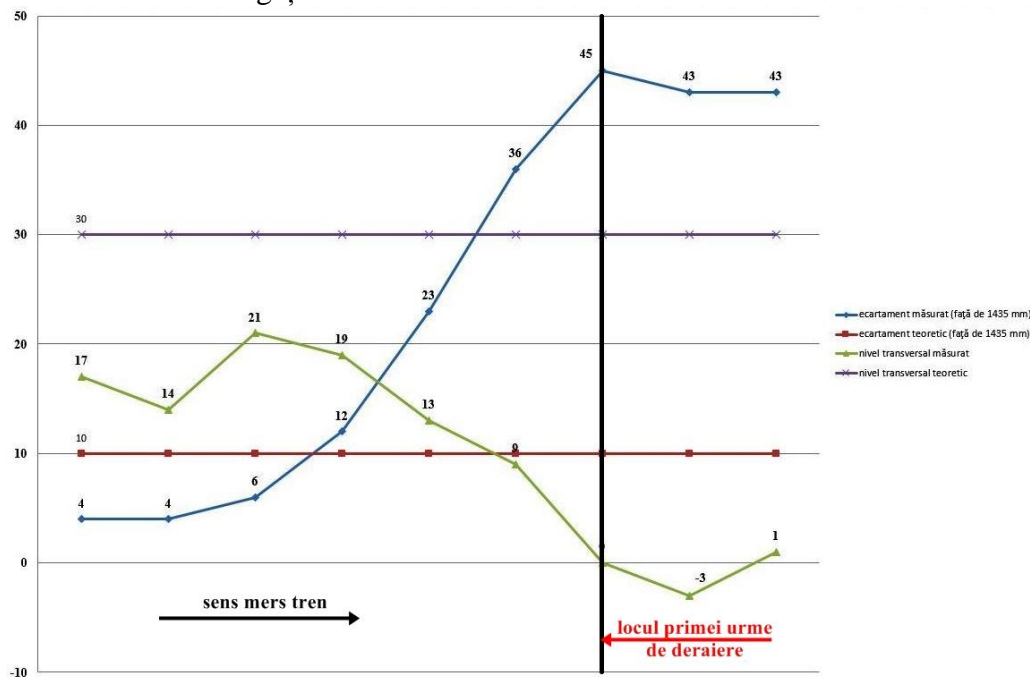
S-a constatat depășirea ecartamentului maxim admis în punctul „0” cu 10 mm, valoarea măsurată imediat după producerea deraierii fiind + 45 mm.

Valorile torsionării căii nu depășeau toleranțele admise.

Valorile măsurate ale parametrilor căii, după eliberarea gabaritului căii sunt prezentate în graficul următor.

Valorile săgeților măsurate la 10 m de o parte și de cealaltă a punctului 0, depășesc toleranțele admise în cazul săgeților vecine
