AGENȚIA DE INVESTIGARE FERROVIARĂ ROMÂNĂ - AGIFER

RAPORT DE INVESTIGARE

al incidentului feroviar produs pe raza de activitate a Sucursalei Regionale de Căi Ferate Constanța în circulația trenului de călători nr. 1581 din data de 29.10.2016, între halta de mișcare Dunărea și stația CFR Cernavodă Pod.

23 Februarie 2017

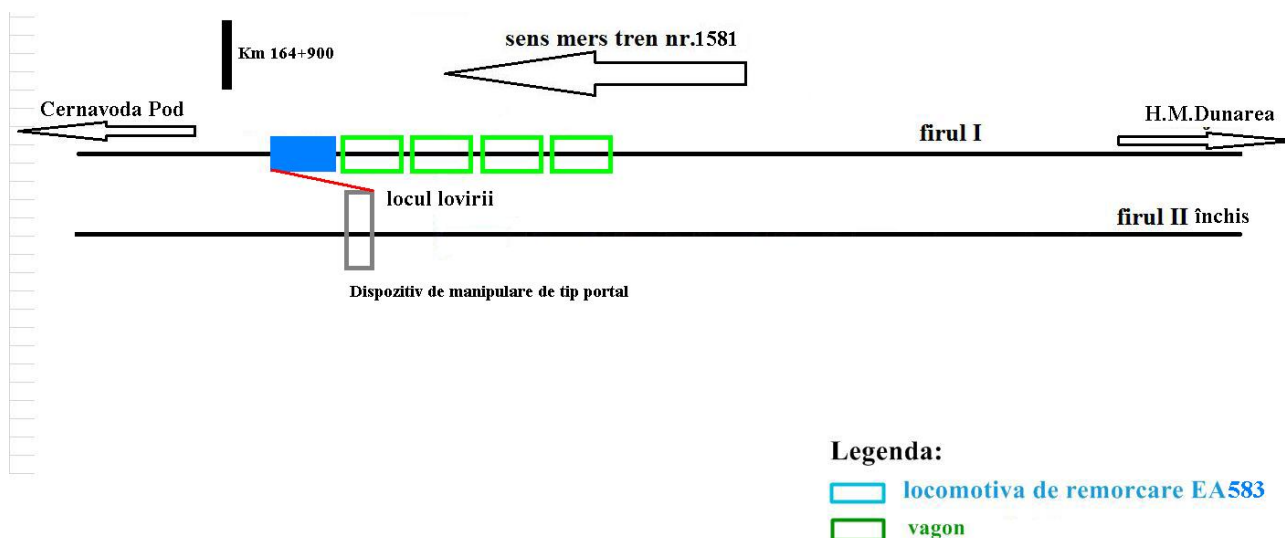
Fig.1

Conform declarațiilor personalului de locomotivă, care a asigurat remorcarea trenului de călători IC nr.1581, în circulația trenului pe distanța halta de mișcare Dunărea - stația CFR Cernavodă Pod, pe firul I, la intrarea pe podul dunărean, în jurul orei 08:55, a observat un dispozitiv metallic în gabarit, a dat semnale de „ATENȚIE!”cu fluierul locomotivei, după care a luat măsuri de frânare în vederea opririi trenului și a lovit cu locomotiva „dispozitivul de manipulare de tip portal” la km.164+900, dispozitiv cu care se efectuau lucrări de reabilitare pe firul II(fir închis circulației) (fig.1).

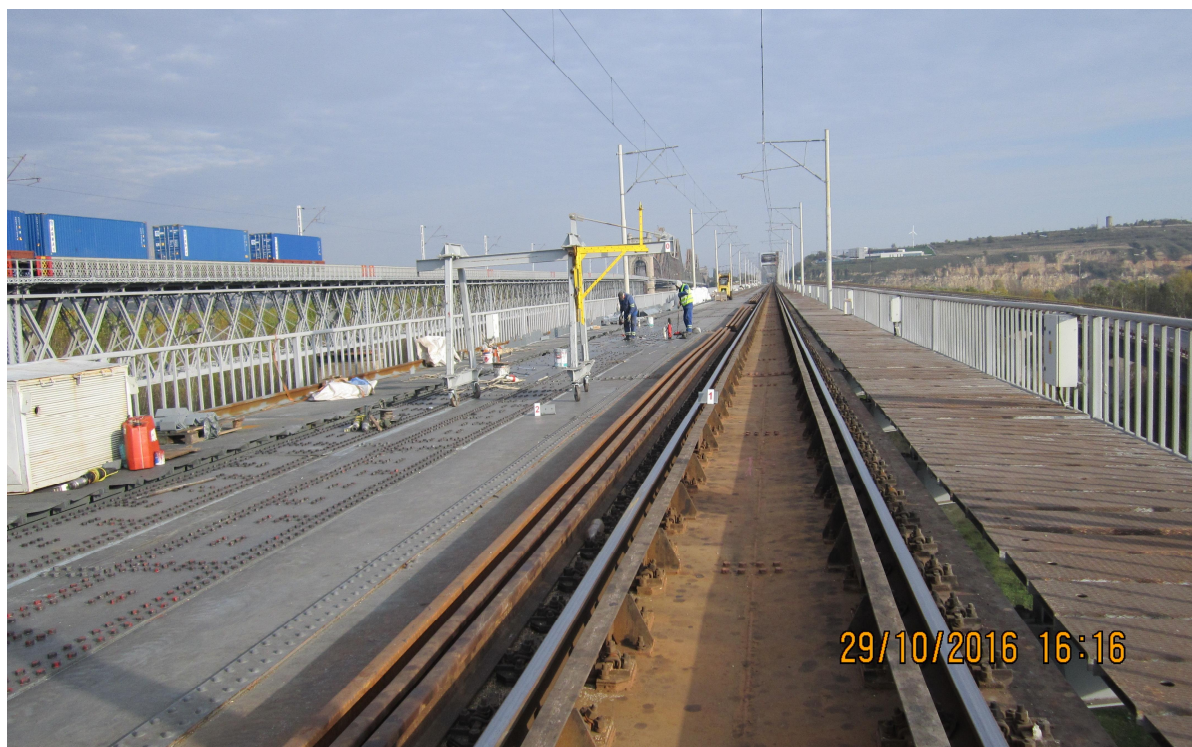
Fig.2

În fotografiile prezentate în fig.2 și fig.4 sunt marcate cu:

- 0 - locul loviturii profilului metalic,
- 1 - firul I de circulație pe care a circulat trenul nr.1581 în direcția Cernavodă Pod,
- 2 - firul II închis circulației, pe care se executau lucrări de reabilitare.

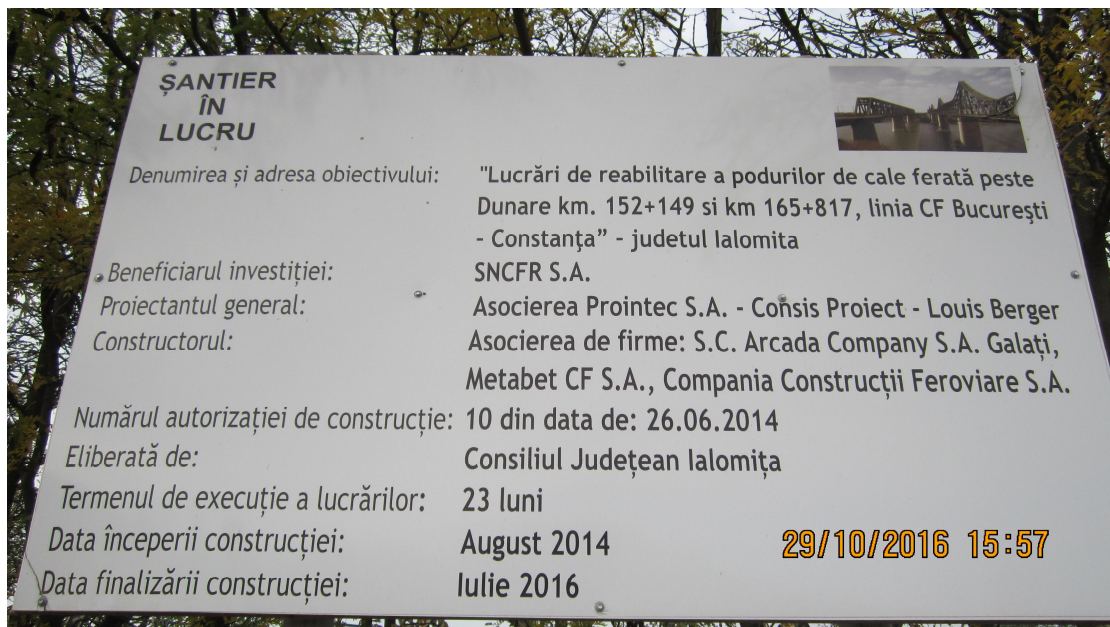
Fig.3

La data producerii incidentului, circulația se desfășura pe firul I de circulație, firul II de circulație fiind închis permanent în vederea executării „Lucrărilor de reabilitare a podurilor de cale ferată peste Dunăre km. 152+149 și km.165+817, linia CF București - Constanța”(fig.3).

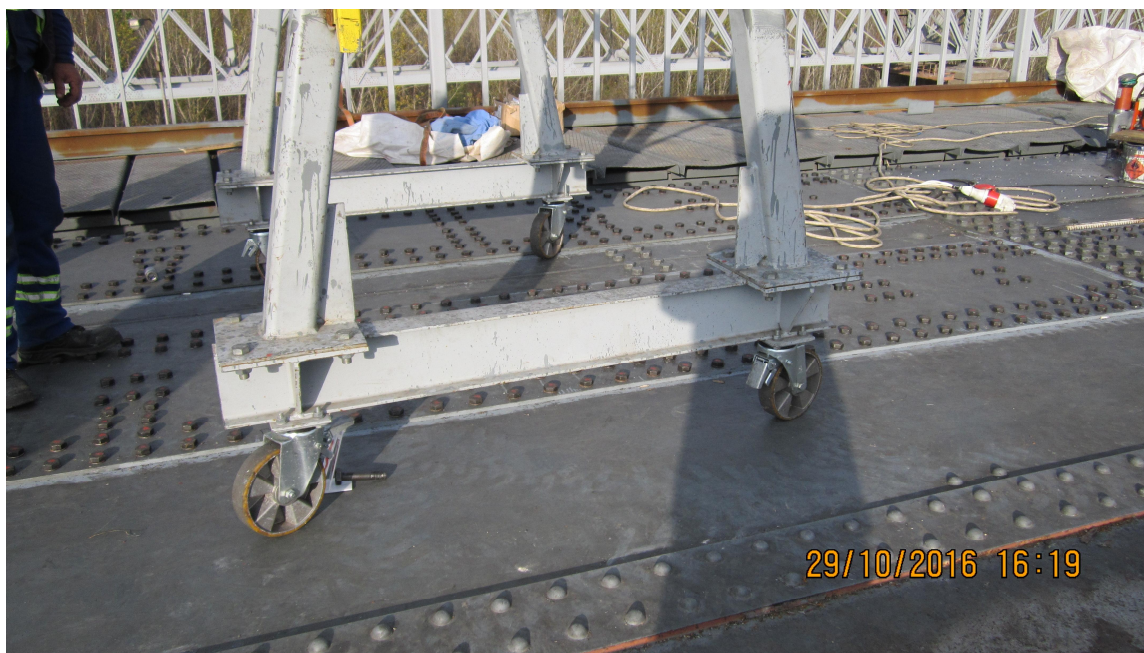
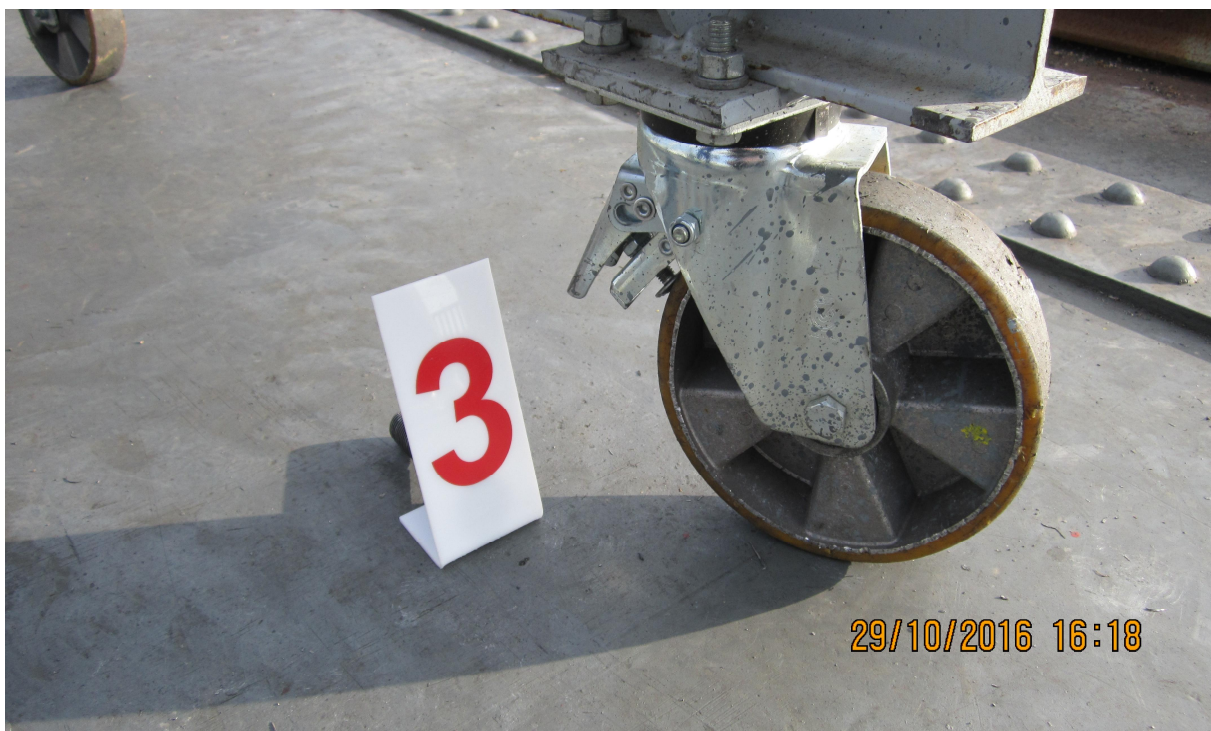
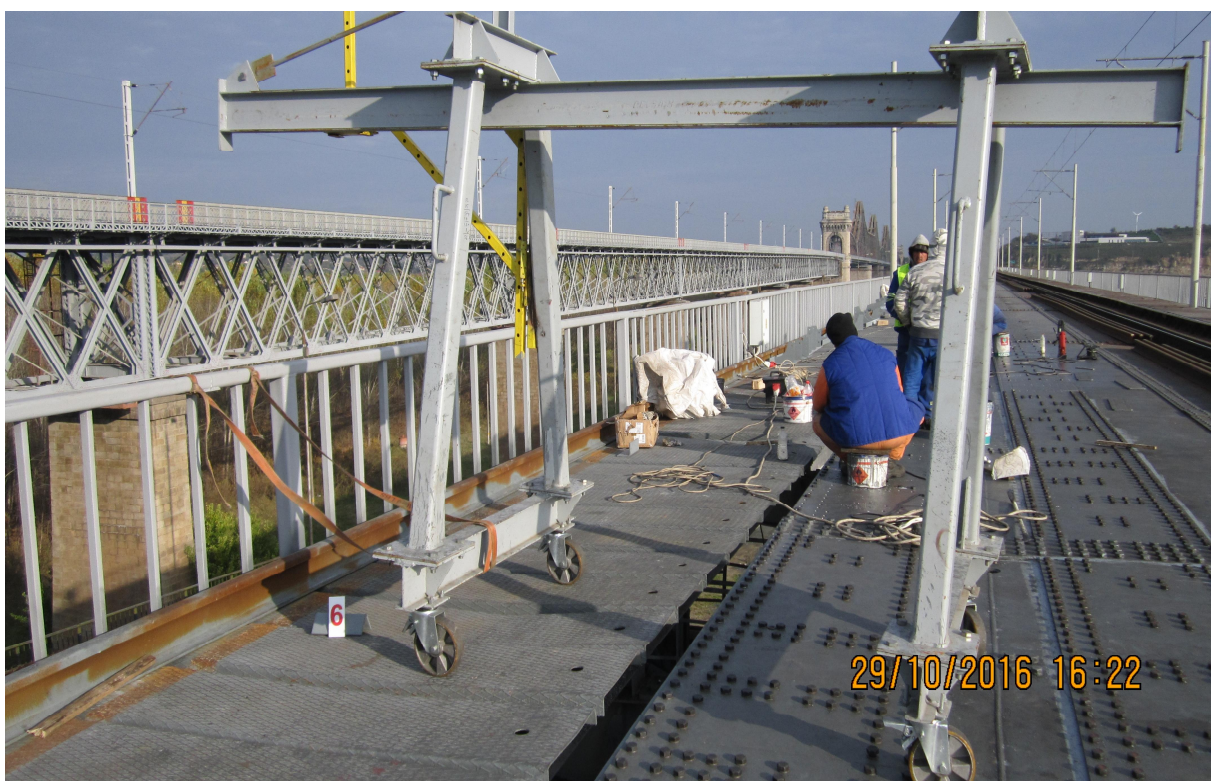
În momentul pregătirii pentru efectuarea lucrărilor a fost manevrat de circa 3, 4 muncitori(fig.5) , care după fixarea pe poziție aveau sarcina să blocheze cele 4 roți(fig.6) și să asigure dispozitivul cu chingile din pânză(fig.7) de balustrada podului.

- la km.164+895, în procesul de pregătire a frontului de lucru a fost amplasat „dispozitivul de manipulare de tip portal” spre firul I de circulație, fără să fie asigurat cu chingile din pânză de balustrada podului și fără a fi blocate roțile contra fugirii din loc;

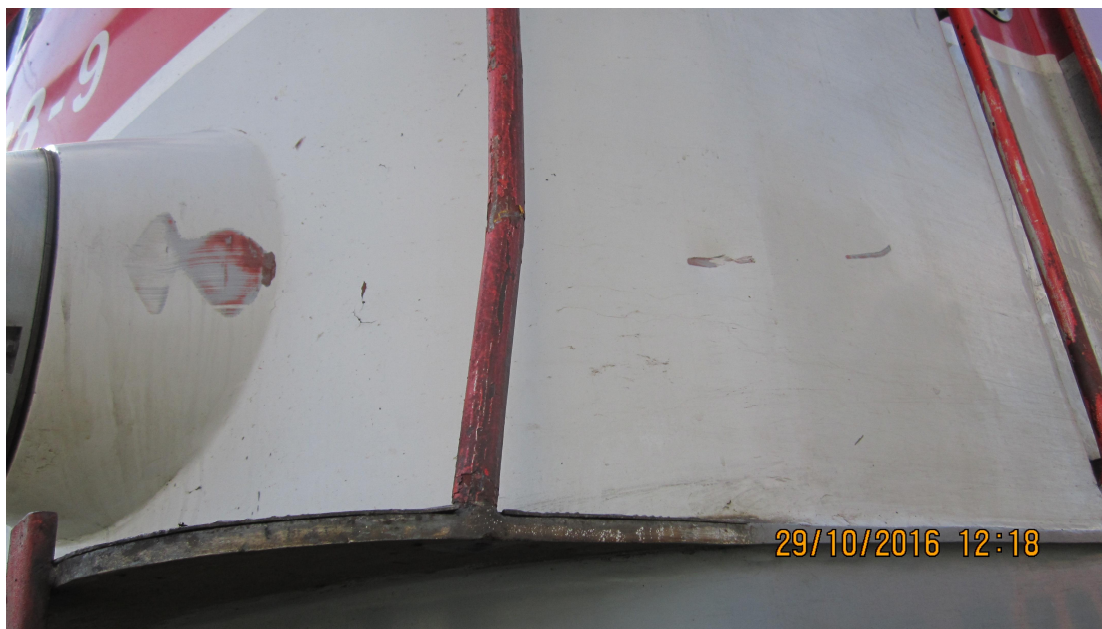
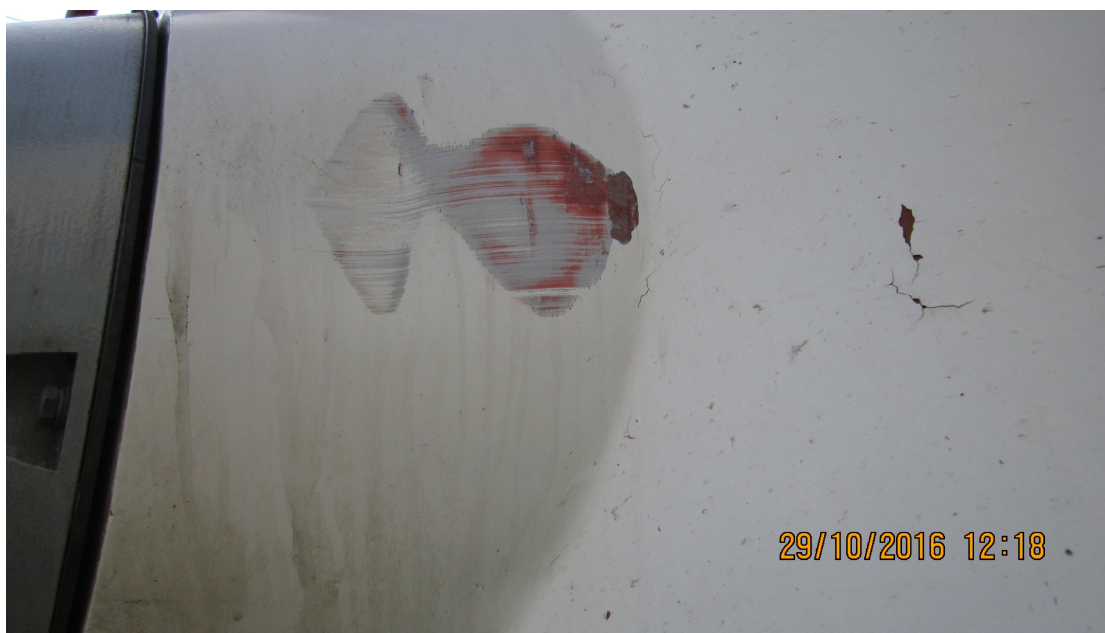
- la locomotiva de remorcare EA 538 s-au constatat avarii ușoare pe partea stângă a sensului de mers (partea mecanicului ajutor) fiind deformată bara verticală a balustradei de protecție frontală de lângă far și vopseaua ștersă în zona respectivă (fig.8) și (fig.9);

În urma verificărilor efectuate la locomotiva EA 583 s-au constatat avarii ușoare pe partea stângă a sensului de mers (partea mecanicului ajutor) bara verticală a balustradei de protecție frontală, de lângă far, ușor deformată și vopsea afectată în zona respectivă.

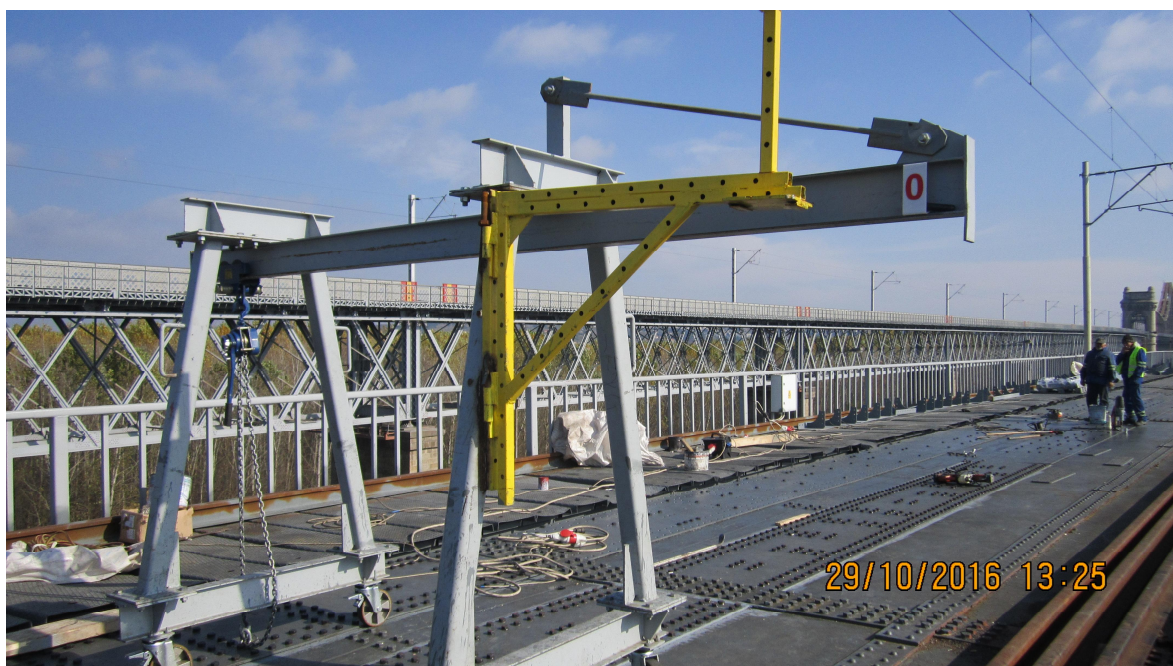
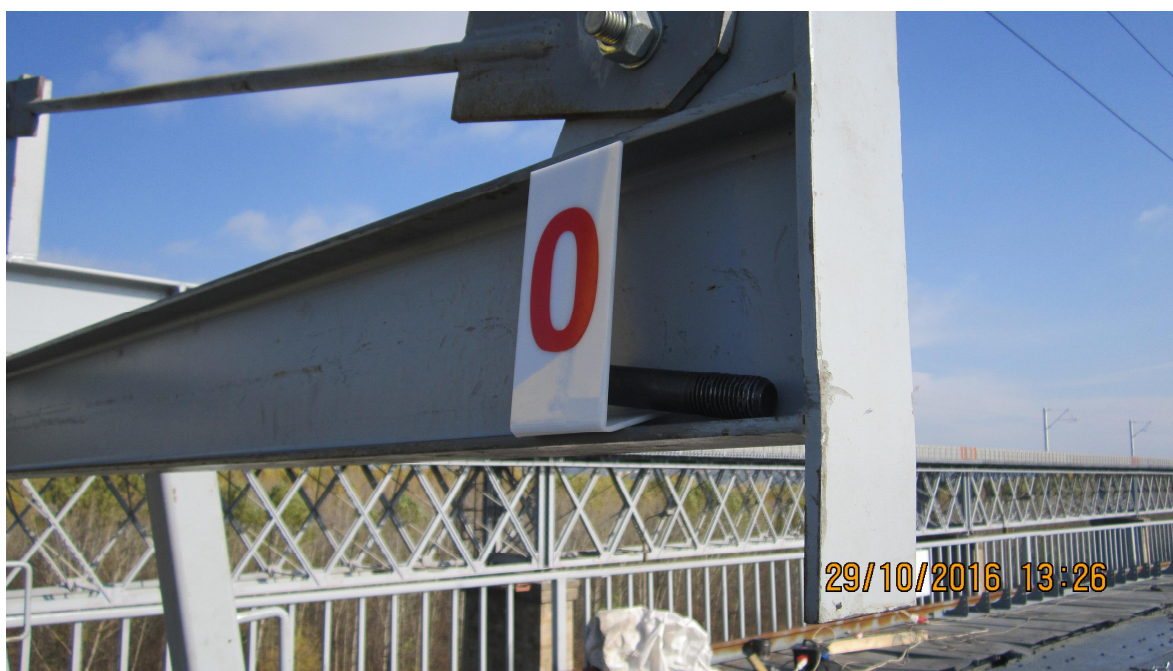
- la „dispozitivul de manipulare de tip portal” s-au constatat ușoare urme de deformare a profilului din partea de sus și afectarea vopselei(fig.10) și (fig.11)

În urma verificărilor efectuate s-au constatat ușoare urme de lovire și de vopsea afectată la partea exterioară a profilului metalic din partea de sus a „dispozitivul de manipulare de tip portal ”
