RAPORT DE INVESTIGARE

privind incidentul feroviar produs la data de 25.12.2016, pe raza de activitate a Sucursalei Regionale de Căi Ferate Timișoara, în halta de mișcare Șofronea, în circulația trenului nr. L79818 (locomotivă izolată)

Ediția finală
19 decembrie 2017

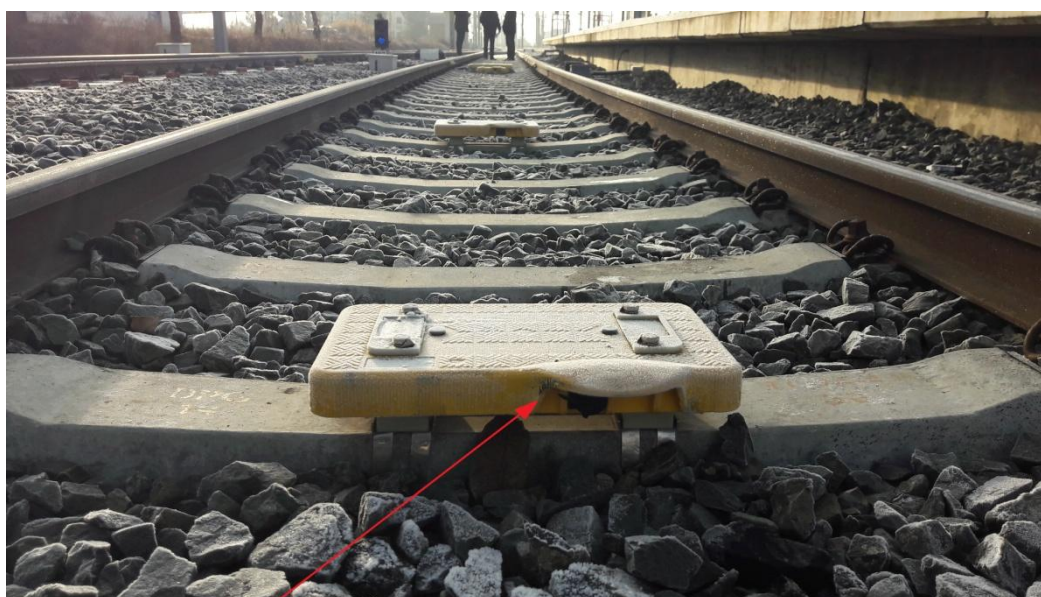
Foto. nr.2

- eurobalizelor compacte CUT 1/2 SR Y2A 336 3607, CUT 2/2 SR Y2A 336 3607, CUT 1/2 SR XF 336 3594, CUT 2/2 SR XF 336 3594, CUT 2/2 SN XF 336 3529, CUT 1/2 SN XF 336 3592, CUT 1/2 SR Y5 336 3623 și CUT 2/2 SR Y4 336 3619 au fost lovite și decalibrate;
- toate eurobalizele de la linia 2A prezintă urme de lovire doar în sensul de ieșire spre Arad - *foto. nr.2*

urme de lovire

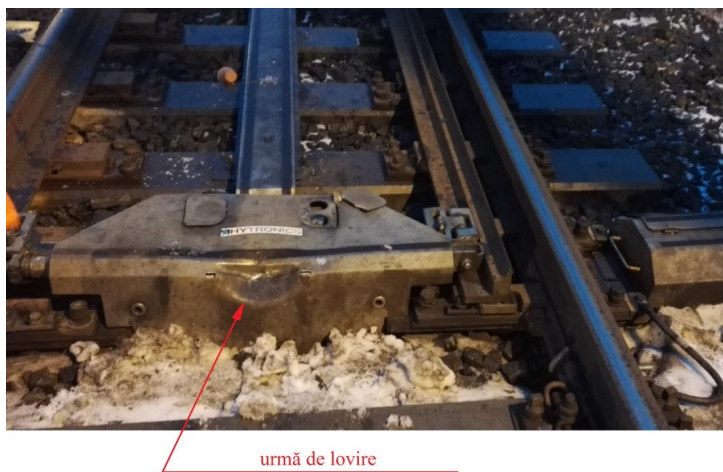
Foto. nr.3

- nu s-au identificat urme de lovire sau distrugere al elementelor de prindere a caii de rulare de traverse;
- aparatul de cale nr.3:
 - la unitatea de setare și înzavorare de la vârful acelor (FV1), capacul de protecție a fost lovit și îndoit, bara de conexiune a fost avariata și 2 buc. sticlă de protecție a lăcașurilor cu martorii de înzavorare au fost sparte - *foto. nr.3*;

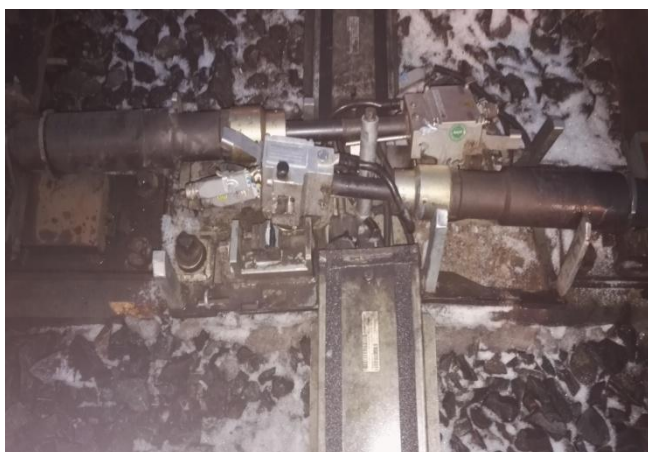
Foto. nr.4

- detectorul de pozitie finală IE2010 nivel dintre FV1 si FV2 a fost distrus complet, inclusiv sistemul de prindere – *foto nr.4*, capacul a fost găsit deformat în zona mărcii de siguranță dintre aparatul de cale nr.3 și aparatul de cale nr.1 – *foto nr.5*;

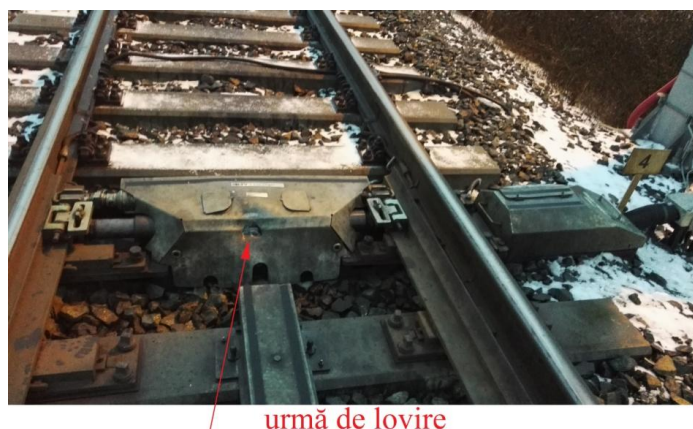
Foto nr.6

- la detectorul de pozitie finală IE2010 nivel dintre FV2 si FV3 capacul de protecție a fost îndoit;
- aparatul de cale nr.4:
 - unitatea de setare și înzavorâre de la vârful acelor (FV1) a fost lovită și avariata – *foto. nr.6*;

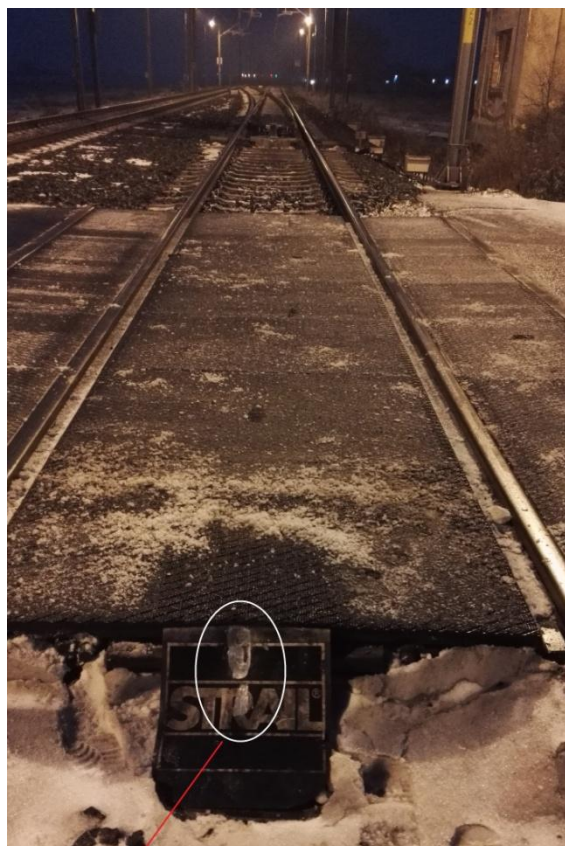
Foto. nr.7

- la detectorul de poziție finală IE2010 nivel dintre FV2 și FV3 capacul de protecție a fost îndoit;
- la unitatea de setare și înzăvorâre centrală (FV3) capacul de protecție a fost îndoit;
- capacul de protecție al liniilor de conexiune electrică și hidraulică – zona dintre FV2 și FV3 a fost îndoit și cu un șurub de fixare rupt.
- la trecerea la nivel de la km 639+113 – capătul Y al pasajului – capacul de protecție al tiranților de prindere al dalelor STRAIL a fost îndoit- *foto. nr.7*;

urmă de lovire

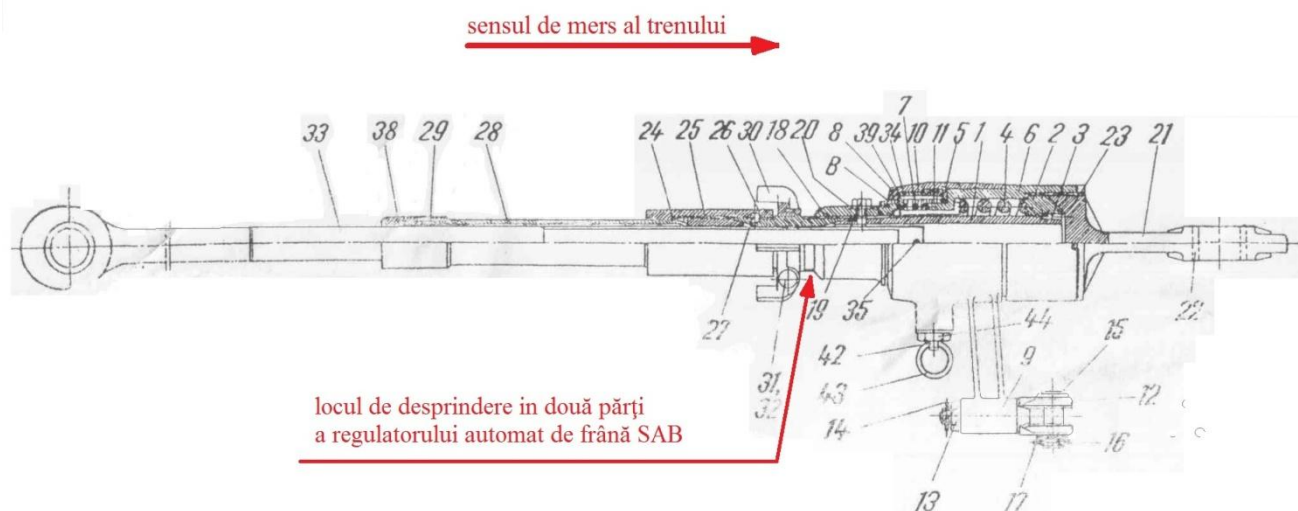
Fig. nr.3

- regulatorul automat de frână – SAB era desprins în două părți, astfel – fig. nr.3 :
 - o parte mai lungă formată din tijă regulatorului 33 și piesele tubulare (tubul de protecție 28, bucsa piuliței regulatorului 25 și tubul de reglaj 26), cu un capăt prins în articulație, iar capătul liber, spre sensul de mers al locomotivei, asigurat cu o sârmă de MET nr.4;
 - o parte mai scurtă, alcătuită din mecanismul regulatorului de frână (format la exterior din manșonul de cuplare 18, carterul 8 și manșonul de tracțiune 6) și urechea regulatorului 21, demontată din articulație și depozitată în postul de conducere al locomotivei;

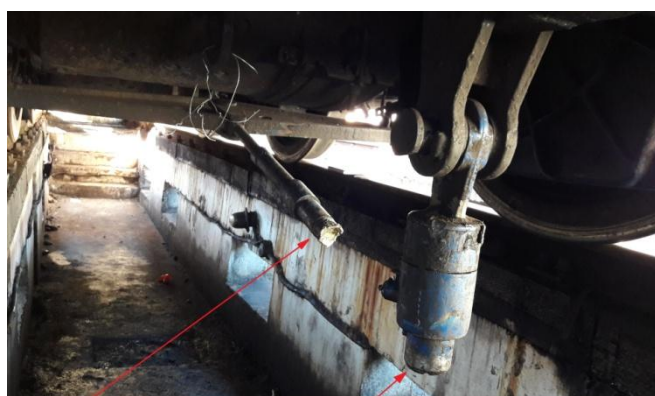
Foto. nr.8

partea desprinsă lungă

partea desprinsă scurtă

- după desfacerea sârmei cu care a fost asigurată partea mai lungă a regulatorului, aceasta s-a înclinat cu un unghi de cca.30°, ieșind cu capătul liber din gabaritul de material rulant, ajungând între șinele de cale ferată cu 38 mm sub nivelul ciupercii șinei – foto. nr.8 și 9;

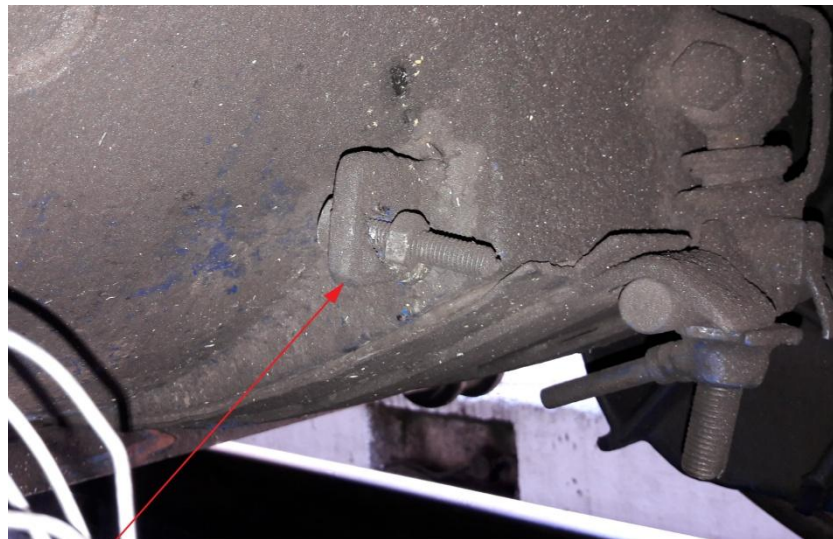
Foto nr.10

- partea filetată a tubului de reglaj 26 prezenta urme de lovituri mecanice;
- pe tubul de reglaj 26 nu s-a găsit montată bucușă de reglare manuală 30;
- tija regulatorului 33 era cu întreaga parte filetată în interiorul pieselor tubulare. Prin înșurubarea tijei și scoaterea sa în exteriorul pieselor tubulare s-a putut vedea bucușă de siguranță (cuiul) 35 fixată la capătul tijei;
- nu s-a găsit montat, în zona pieselor tubulare, cablul de siguranță care trebuia să asigure regulatorul automat de frână SAB împotriva căderii;
- pe brida de pe MET nr.4, pentru fixarea cablului de siguranță, s-a găsit doar șurubul de prindere, fără ca acesta să fi prezentat urme de fixare a cablului de siguranță – *foto. nr.10*;

brida prindere cablu de siguranță

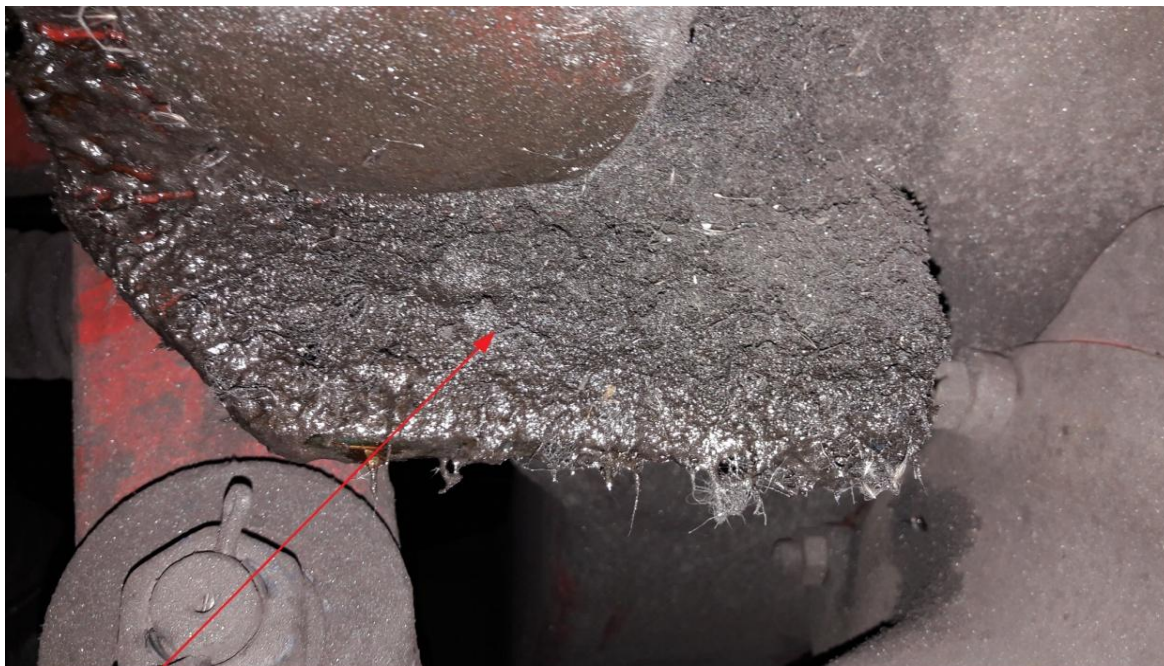
Foto nr.11

- brida de pe grinda transversală a boghiului – *foto. nr.11*, de care se fixează mecanismul de comandă al regulatorului, nu prezenta urme de prindere, fiind acoperită în timp cu reziduuri de ulei, praf acumulat din perioada sezonului uscat și alte impurități, găurile de fixare ($\varnothing = 15 \text{ mm}$) fiind colmatate și obturate în întregime;

bridă prindere mecanism comandă

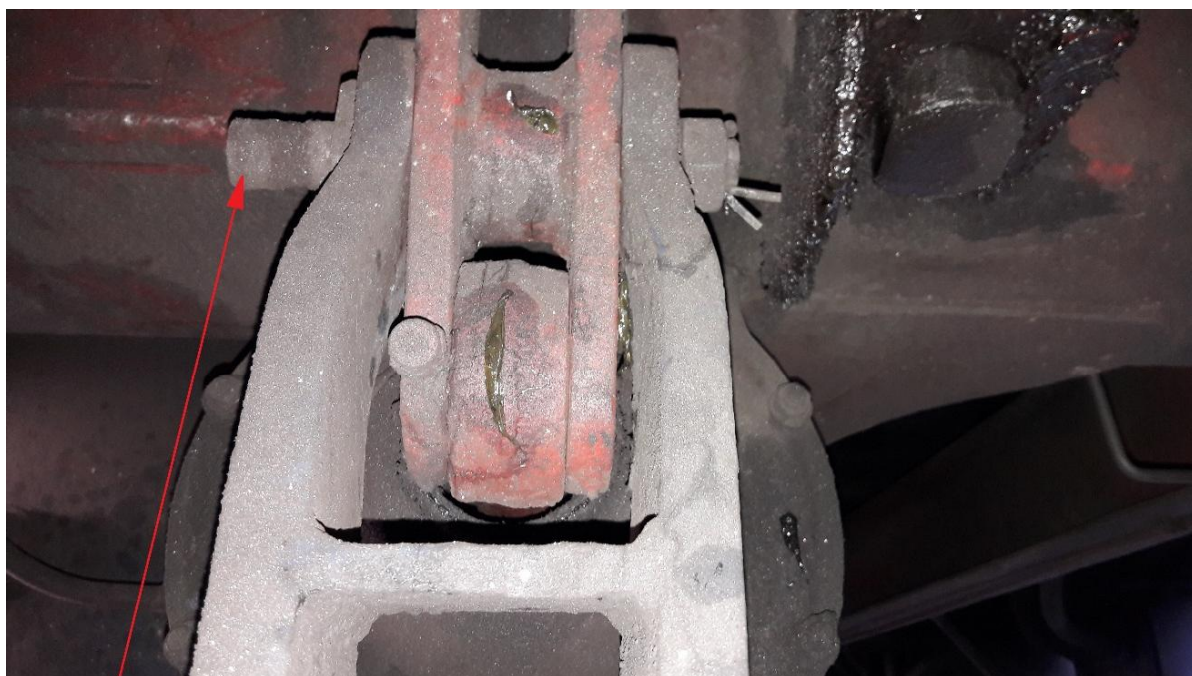
Foto. nr.12

- bulonul de pe levierul timoneriei de frână, *foto. nr.12*, prin intermediul căruia la deplasarea pistonului din cilindrul de frână se acționează pârghia mecanismului de comandă a regulatorului, era montat în sens invers față de poziția normală de lucru (de la stânga spre dreapta, față de poziția normală de lucru de la dreapta spre stânga), astfel că nu permitea prinderea pârghiei de la mecanismul de comandă;

bulon acționare pârghie mecanism comandă

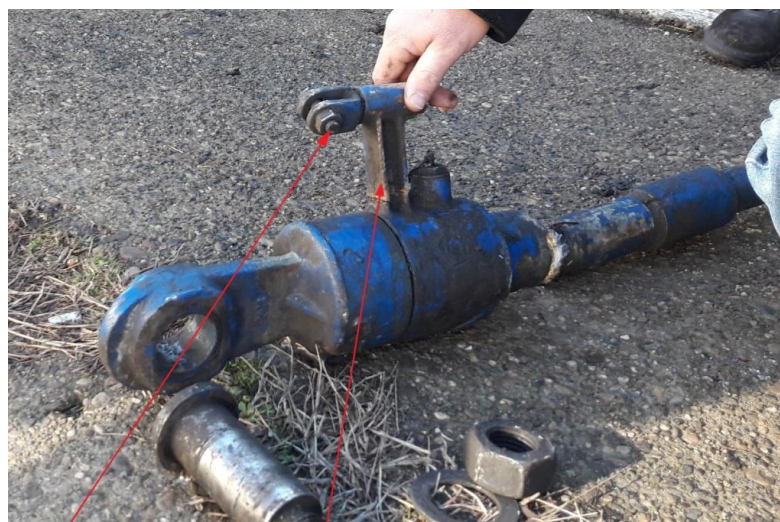
Foto. nr.13

- bulonul 15, prin intermediul căruia bara de cuplare transmite mișcarea de la mecanismul de comandă la mecanismul regulatorului, era montat liber în locașul său, fără urme de forțare sau rupere, ceea ce arată că bara de cuplare nu era montată – *foto. nr.13*;

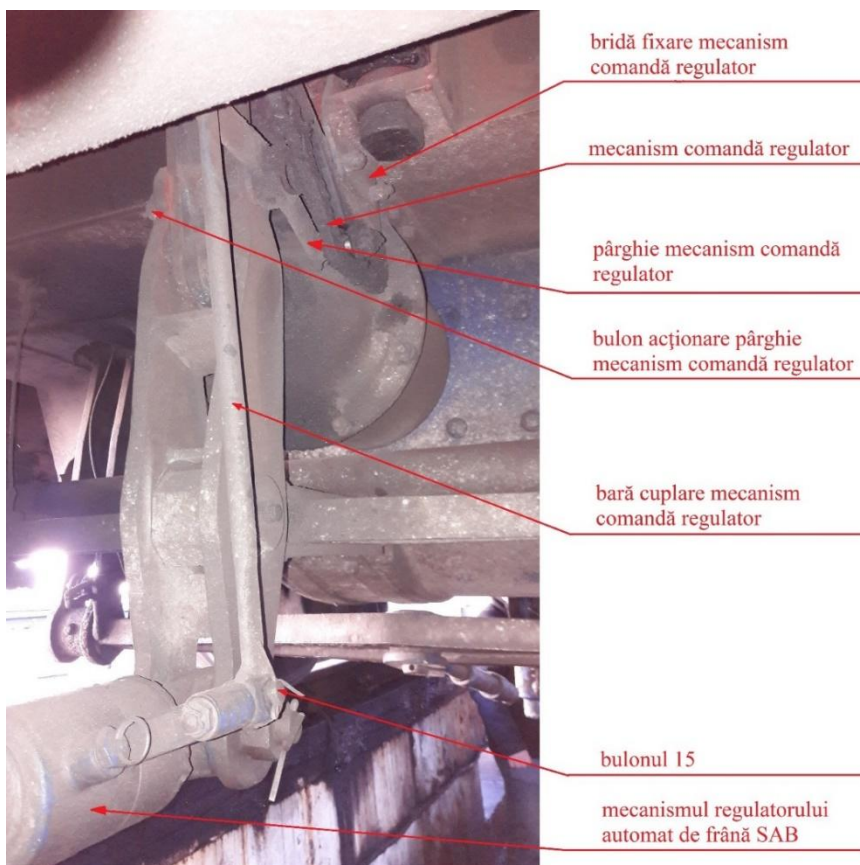
Foto. nr.14

În *foto. nr.14* este prezentat mecanismul de comandă al regulatorului automat de frână SAB

de la osia nr.5 a locomotivei EA 389, corect montat, unde se poate observa brida de fixare a mecanismului de comandă cu cele două șuruburi de fixare, bulonul prin intermediul căruia pistonul din cilindrul de frână acționează pârghia mecanismului de comandă a regulatorului, bara de cuplare și bulonul prin intermediul căruia bara de cuplare transmite mișcarea la mecanismul regulatorului. În fundal, la partea de jos a imaginii, se văd cele două părți desprinse ale regulatorului automat de frână SAB de la osia nr.4.
