AGENȚIA DE INVESTIGARE FERROVIARĂ ROMÂNĂ - AGIFER

RAPORT DE INVESTIGARE

privind incidentul feroviar produs la data de 27.12.2016, pe raza de activitate a Sucursalei Regionala de Căi Ferate Iași, între Hm CFR Tutova și stația CFR Bârlad, în circulația trenului de călători IR nr.1831

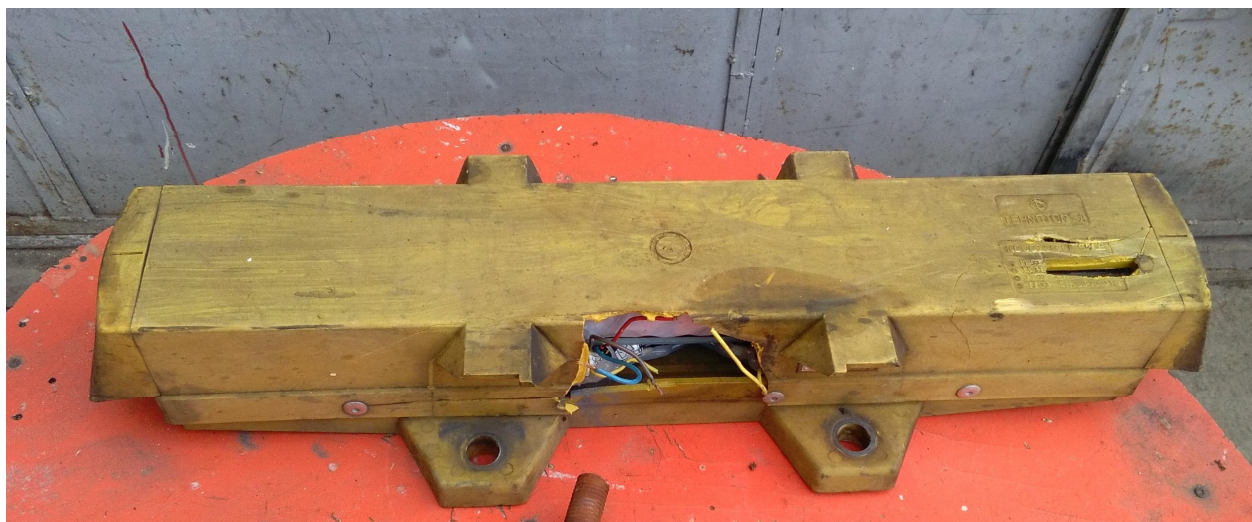
Foto 1

Inductorul de 500 Hz, aferent semnalului BL5, prezintă capacul și cutia de borne sparte **Foto 1**;

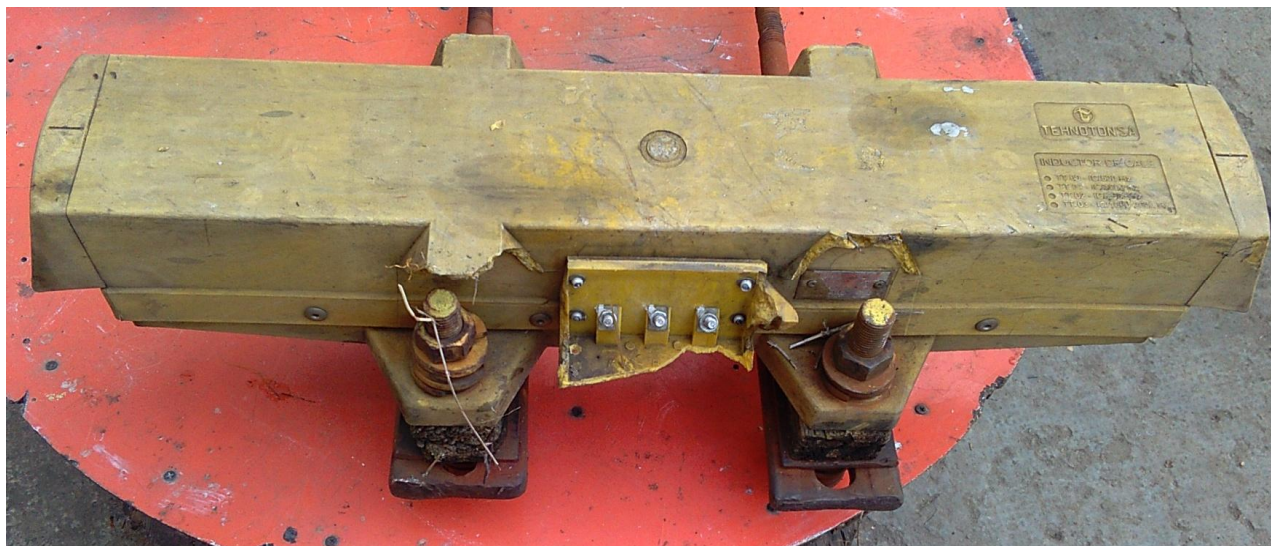
Foto 2

Inductorul de 1000/2000 Hz, aferent semnalului BL5 prezintă cutia de borne sparta **Foto 2**;

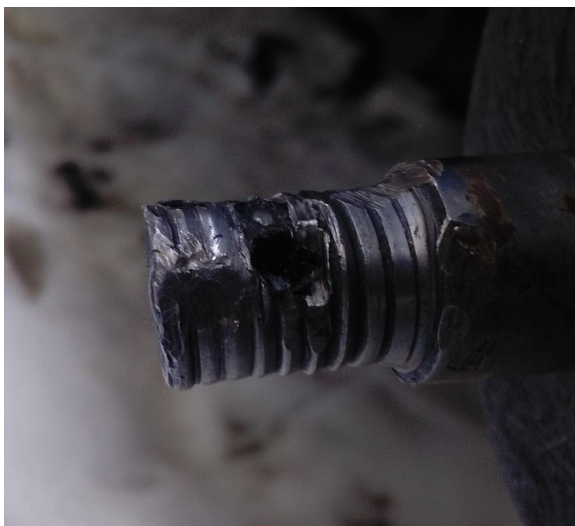
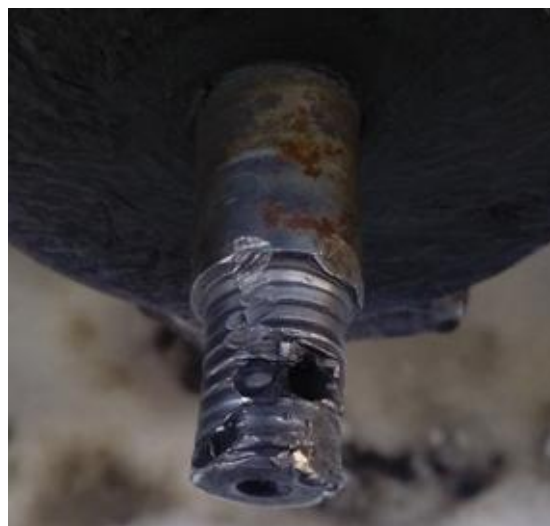
- Șurubul axului dispozitivului pentru uns buza bandajelor (cap antrenare manivelă) cu filetul uzat în proporție de 60% (**Foto nr.3, 4**);
- Șurubul axului dispozitivului pentru uns buza bandajelor (cap antrenare manivelă) prezintă urme de lovituri pe ax în zonele de filetare și fretare (**Foto nr. 3, 4**);
- Șurubul axului dispozitivului pentru uns buza bandajelor (cap antrenare manivelă) prezintă în gaura pentru splint asigurare piuliță, o sârmă cu diametru de cca 3 mm și lungime egală cu diametrul axului filetat, cu urme de forfecare (**Foto nr.8**);

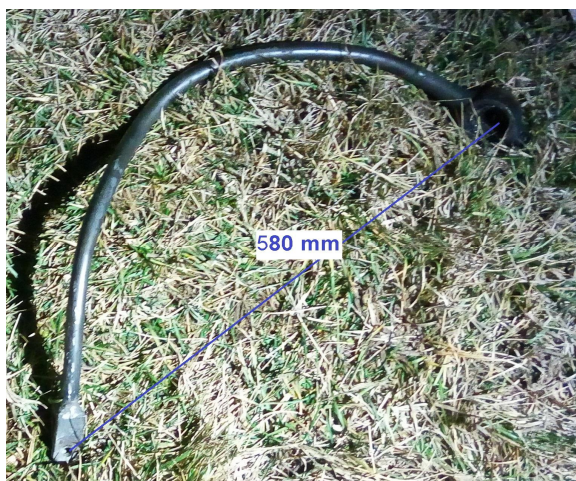
Foto 5

- Vopseaua răzuită, chitul spart, circular pe cutia locomotivei (partea inferioară – zona curbată în dreptul osiei nr. 3, urmare loviturilor produse de bieleta dispozitivului prin rotirea acesteia în plan vertical, în prinderea din capul osiei **(Foto nr.7)**;
- Bieleta pentru acționarea dispozitivului de uns buza bandajelor, deformată în exteriorul locomotivei cu 43 cm. față de poziția normală de funcționare **(Foto nr.6)**;
- Distanța dintre capetele bieletei dispozitivului de uns buza bandajelor, în stare deformată, este de 58 cm **(Foto nr. 5)**.

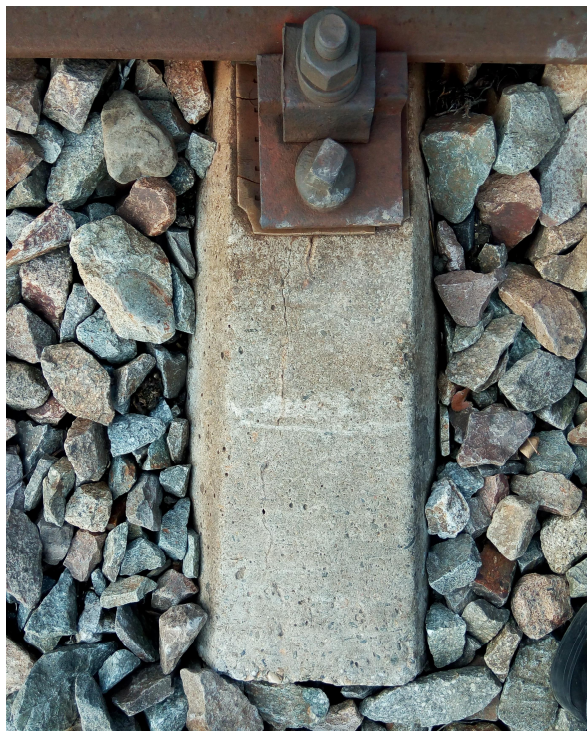
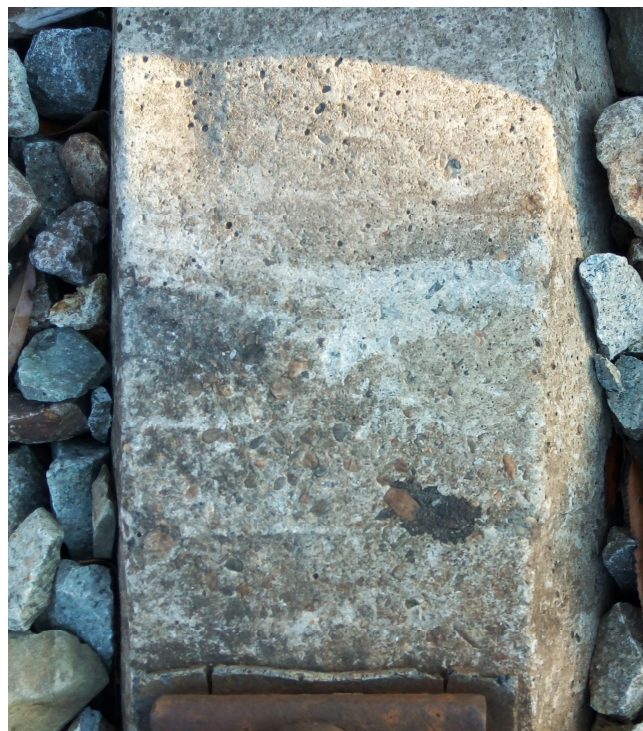
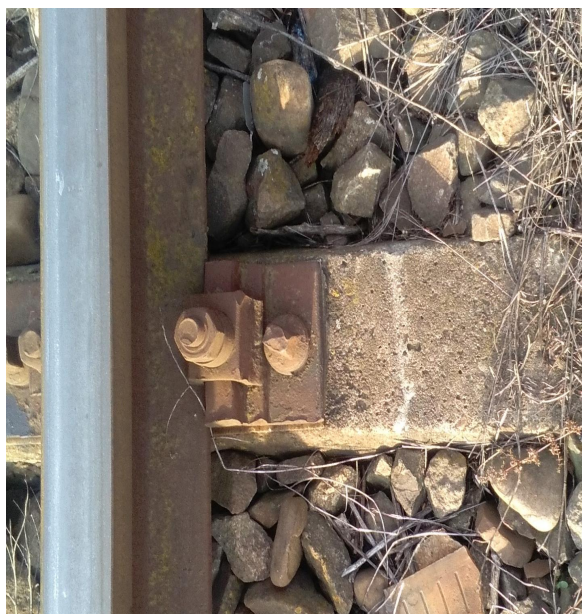
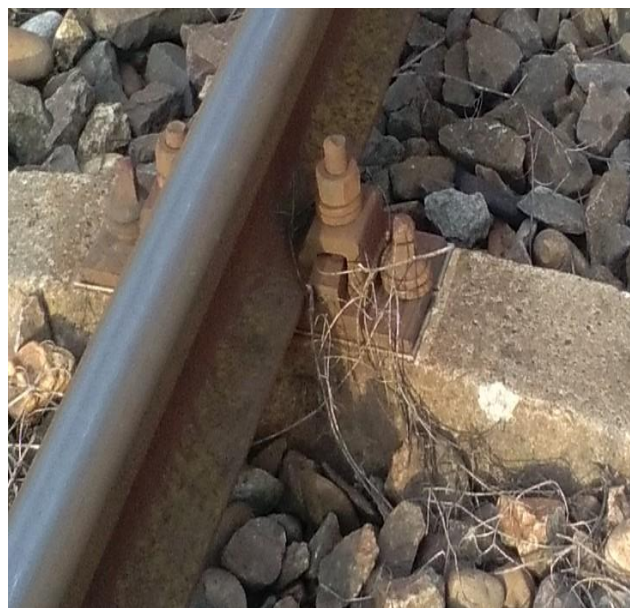
Concluzie: Considerăm că inductorii de 500 Hz și 1000/2000 Hz, aferenți semnalului de trecere BL5, au fost loviți de un corp ce aparținea locomotivei trenului de călători IR nr.1831.

Urme pe traverse în zona inductorilor loviți:
