AGENȚIA DE INVESTIGARE FERROVIARĂ ROMÂNĂ - AGIFER

RAPORT DE INVESTIGARE

al incidentului feroviar produs
pe distanța Recea – Hârsești la data de 02.10.2016 în circulația trenului de călători nr.9401-2

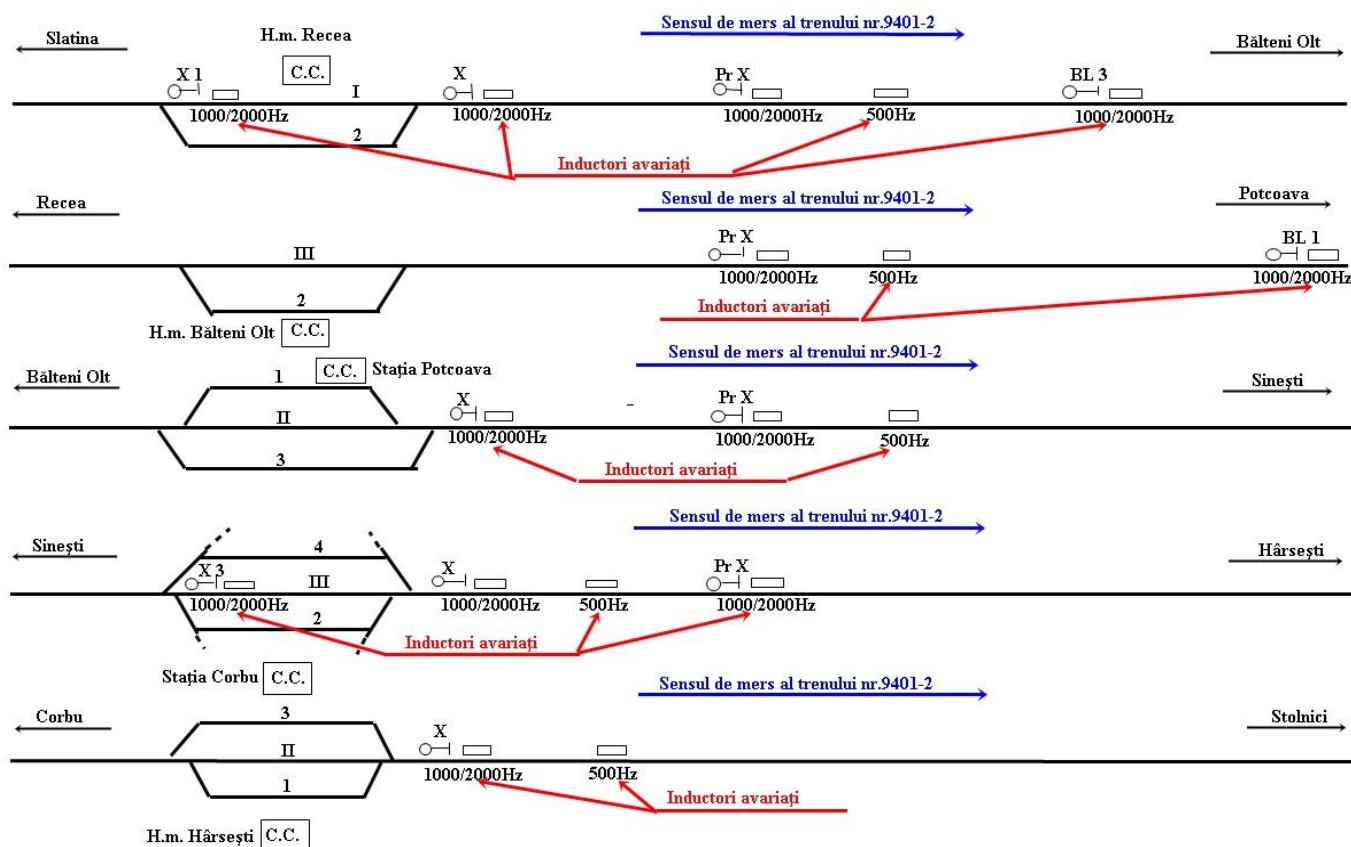
Fig. 2 Schița cu pozițiile inductorilor de cale avariați de pe secția de circulație Slatina – Costești

După avizările de frânări de urgență întocmite de personalul de locomotivă care au condus și deservit trenurile de călători nr.9471, 9473 și 1891, electromecanicii SCB de la districtul SCB Slatina și Costești s-au deplasat pe teren și au constatat că pe distanța Recea Hârsești s-a produs smulgerea cutiilor de borne și a legăturilor între pichet și inductor la inductorii de cale astfel:

- § la halta de mișcare Recea la inductorii de cale de 500 Hz al semnalului luminos prevestitor PrX și 1000/2000 Hz al semnalelor luminoase de intrare și ieșire X și X 1;

- § între halta de mișcare Recea și halta de mișcare Bălteni Olt la inductorul de cale de 1000/2000 Hz al semnalului luminos BL 3;
- § la halta de mișcare Bălteni Olt la inductorul de cale de 500 Hz al semnalului luminos prevestitor PrX;

- § între halta de mișcare Bălteni Olt și stația CF Potcoava la inductorul de cale de 1000/2000 Hz al semnalului luminos BL 1;
- § la stația CF Potcoava la inductorii de cale de 500 Hz al semnalului luminos prevestitor PrX și 1000/2000 Hz al semnalului luminos de intrare X;

- § la stația CF Corbu la inductorii de cale de 500 Hz al semnalului luminos de intrare X și 1000/2000 Hz al semnalului luminos prevestitor și ieșire PrX și X III;

- § la halta de mișcare Hârsești la inductorii de cale de 500 Hz al semnalului luminos de intrare și 1000/2000 Hz al semnalului luminos de intrare X,

de către suportul inferior al amortizorului care s-a desprins de placa de fixare pe rama boghiului de la locomotiva aflată în remorcarea trenului de călători nr.9401-2 aparținând S.N.T.F.C. „CFR Călători” S.A.

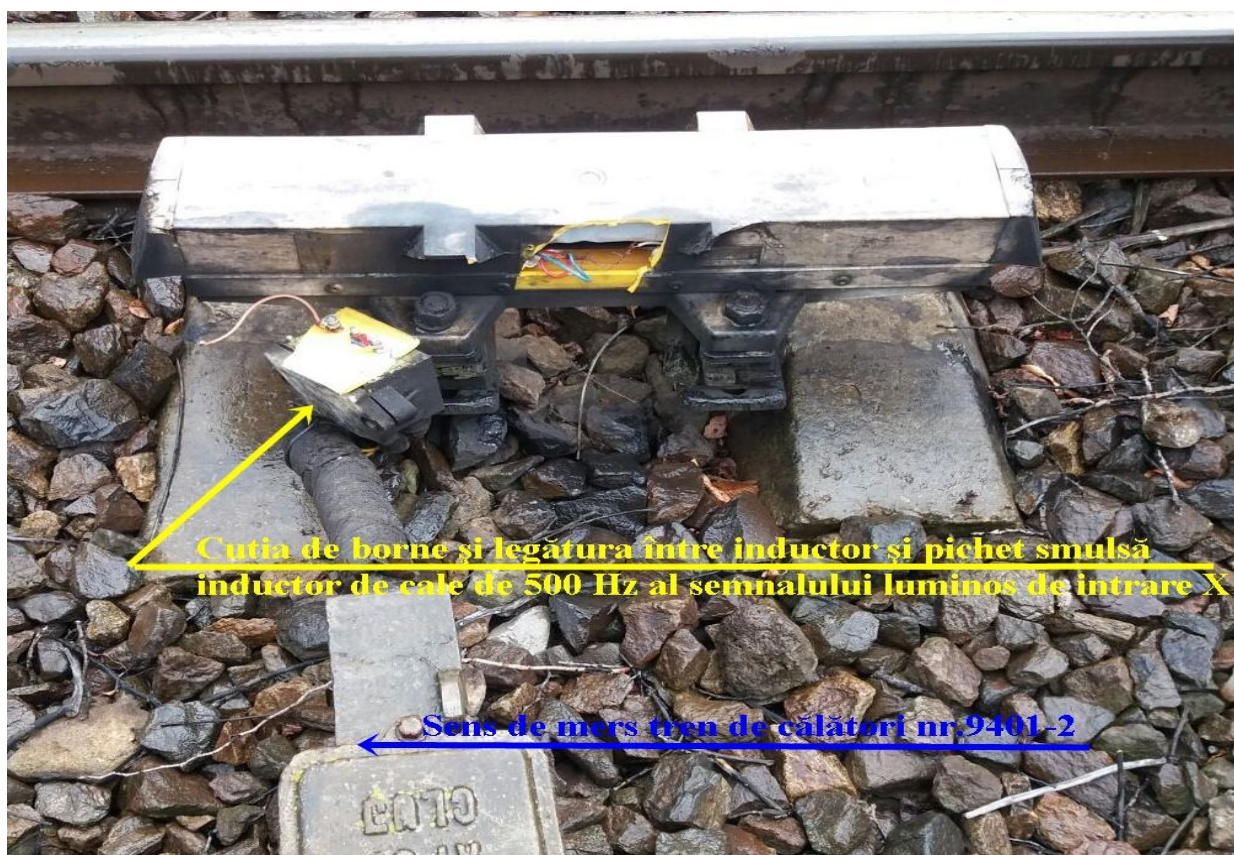
Fig. 4 Inductorul de cale de 500 Hz al semnalului luminos de intrare X al stației CF Corbu

- § la stația CF Corbu la inductorii de cale de 500 Hz al semnalului luminos de intrare X (Fig.4) și 1000/2000 Hz al semnalului luminos prevestitor și ieșire PrX (Fig.5) și X III;

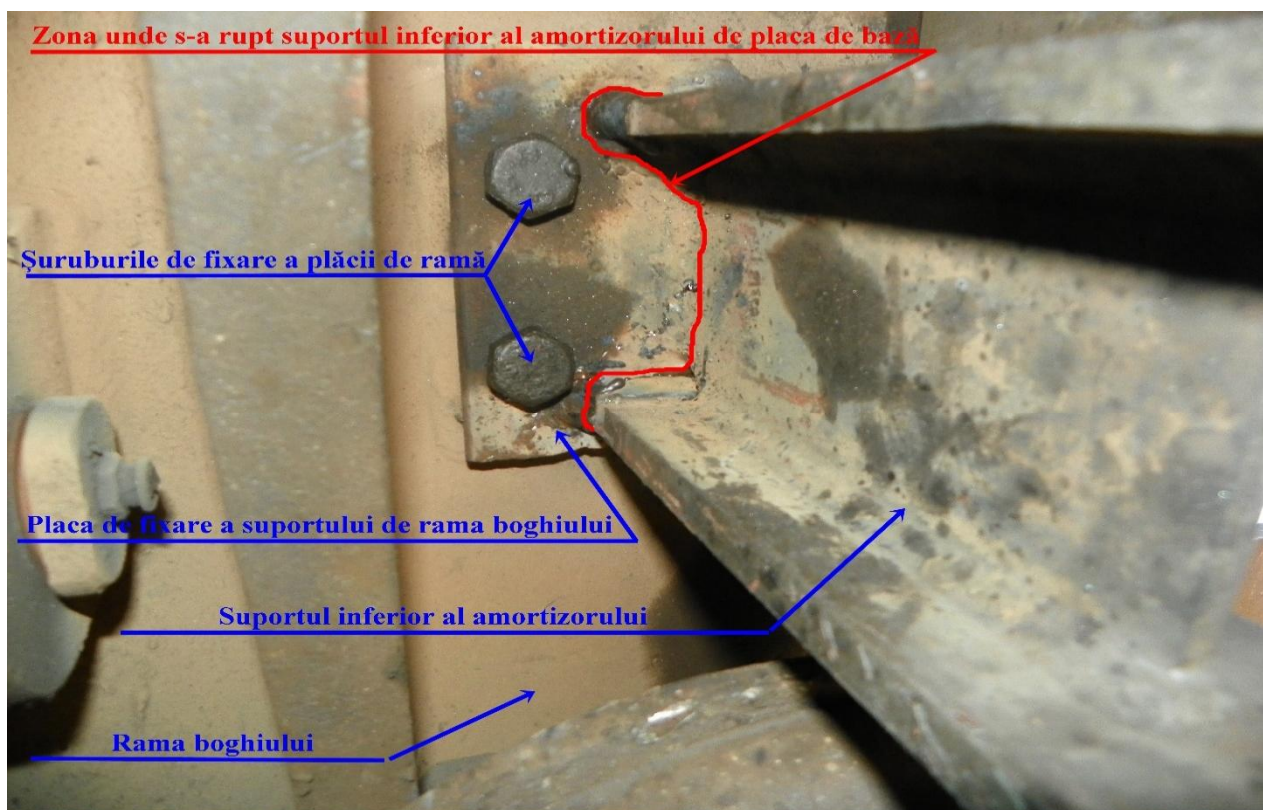
Fig.8. Zona în care s-a produs ruperea

- § apariția unor fisuri în îmbinarea sudată dintre brațul suportului inferior al amortizorului și placa de fixare pe rama boghiului a acestuia în timpul exploatării locomotivei;

- § înbinare cu sudură nouă între placa de fixare pe rama boghiului și brațul suportului inferior al amortizorului hidraulic, partea stângă, primul în sens de mers dintre cutia locomotivei și boghiul nr.II.(Fig.8)
- § placa de fixare pe rama boghiului nr.II a suportului inferior al amortizorului, partea stângă, primul în sens de mers schimbată

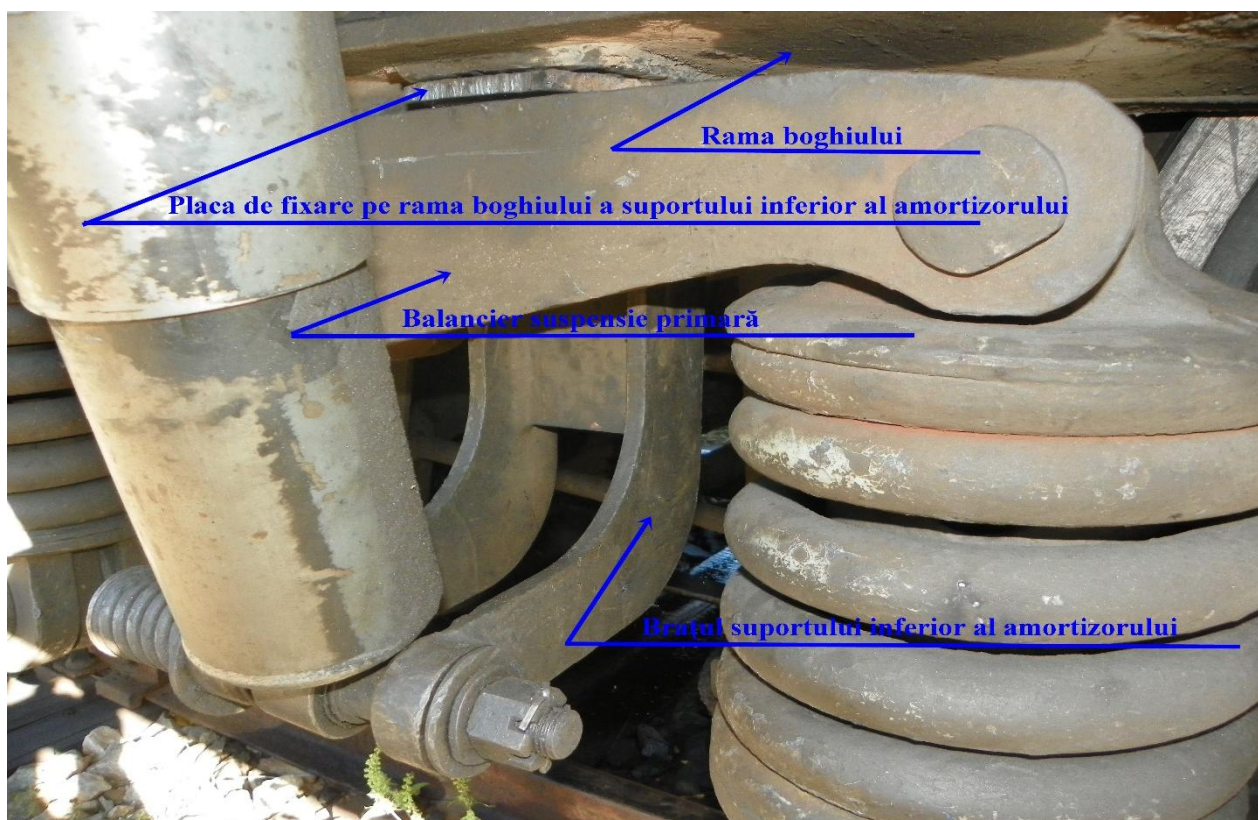
Fig.9

- § aceste fisuri nu au putut fi depistate cu ocazia reviziilor pe canal proces tehnologic de echipare a locomotivelor și cu ocazia reviziilor planificate datorită poziției de fixare a suportului pe rama boghiului.

§ nu se poate verifica îmbinarea prin sudură (fisurile care pot apărea în îmbinare în timpul exploatării locomotivei) între brațul suportului inferior al amortizorului și placa de fixare a acestuia pe rama boghiului datorită balancierilor suspensiei primare. (Fig.9)

Apariția acestor fisuri între brațul suportului inferior al amortizorului și placa de fixare pe rama boghiului puteau fi identificate cu ocazia reparațiilor planificate în condițiile în care se respectau normele de timp sau kilometrii impuse de Normativul feroviar NF 67-006:2011 "Vehicule de cale ferată. Tipuri de revizii și reparații planificate. Normele de timp sau normele de kilometri parcurși pentru efectuarea reviziilor și reparațiilor planificate".

În contextul celor prezentate, comisia de investigare consideră necesară emiterea următoarei recomandări de siguranță unde Autoritatea de Siguranță Feroviară Română va solicita SNTFC "CFR Călători" SA ca, în calitatea sa de operator de transport feroviar, în cadrul procesului de management al siguranței, să-și reanalizeze procesul de întreținere a locomotivelor și să își stabilească măsurile de siguranță ce trebuiesc implementate pentru a se asigura că, în cadrul acestui proces sunt respectate toate normele naționale de siguranță, inclusiv normativul feroviar NF 67-006:2011 "Vehicule de cale ferată. Tipuri de revizii și reparații planificate. Normele de timp sau normele de kilometri parcurși pentru efectuarea reviziilor și reparațiilor planificate".

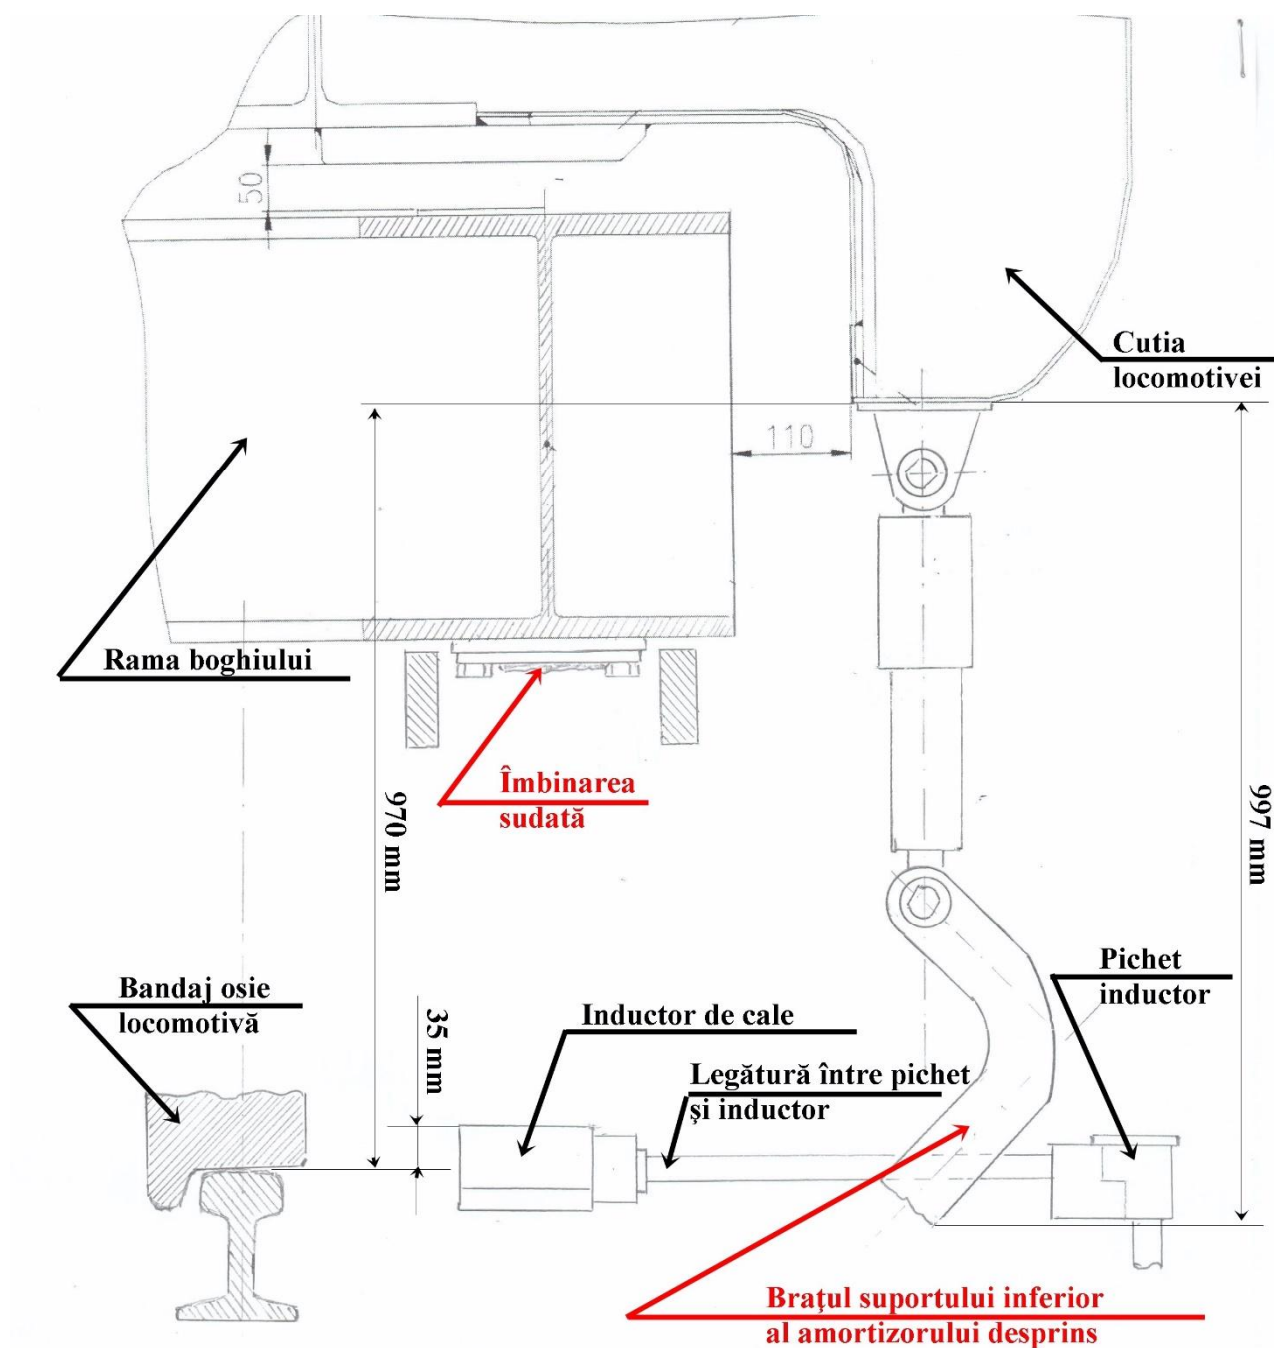
Fig.10

Având în vedere constatările și măsurătorile efectuate la locomotivă, după producerea incidentului, se poate afirma că starea tehnică a acesteia a determinat producerea incidentului, aceasta producându-se ca urmare a ieșirii suportului inferior al amortizorului din gabaritul CFR de locomotivă și pătrunderea acesteia în gabaritul de liberă trecere al căii datorită desprinderii acestuia de placa de fixare de rama boghiului.(Fig.10)

Acest lucru s-a produs în condițiile în care, în cazul locomotivei DA 1191 nu a fost respectat ciclul de reparații obligatorii prevăzut în Normativului feroviar N.F. 67-006:2011 "Vehicule de cale ferata. Tipuri de revizii si reparații planificate. Normele de timp sau normele de kilometri parcurși pentru efectuarea reviziilor si reparațiilor planificate", reparație unde s-ar fi putut verifica îmbinarea dintre brațul suportului inferior al amortizorului și placa de fixare pe rama boghiului a acestuia.
