AGENȚIA DE INVESTIGARE FERROVIARĂ ROMÂNĂ - AGIFER

RAPORT DE INVESTIGARE

al accidentului feroviar produs la data de 19.10.2016, pe raza de activitate a Sucursalei Regionale Căi Ferate Constanța, în stația CFR Medgidia, pe linia 0B, în circulația trenului de marfă nr.80394, remorcat cu locomotiva DA 1523

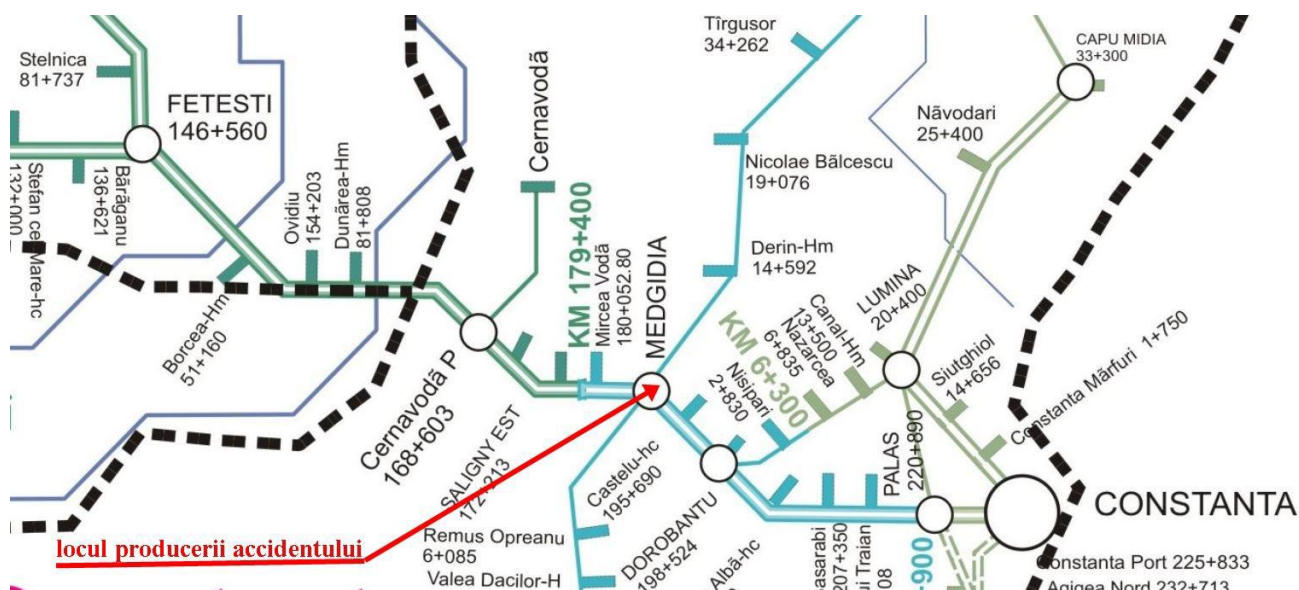
Fig.1 – Locul producerii accidentului

La data de 19.10.2016, în jurul orelor 22:25, în circulația trenului de marfă nr.80394, aparținând operatorului de transport feroviar de marfă SC GRUP FERROVIAR ROMÂN SA, pe raza de activitate a Sucursalei Regionale de Căi Ferate Constanța, în stația CFR Medgidia, pe parcursul de primire în stație, pe linia 0B, s-a produs deraierea de primul boghiu în sensul de mers, a vagonului nr.31533555119-0, al 6-lea din compunerea trenului.

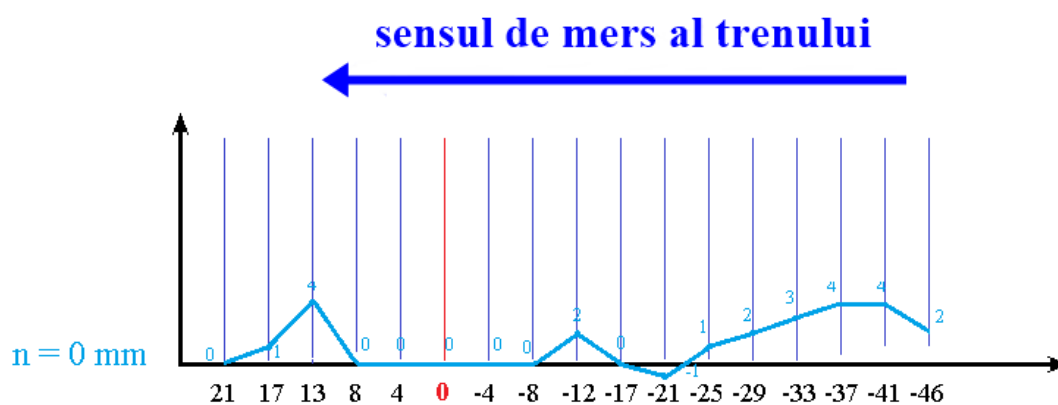
Fig. 6
Diagramă nivel transversal

Nu au fost constatate depășiri ale valorii admise a torsionării căii, pentru viteza de circulație de 40 km/h, prevăzută la art.7, pct. A.4 din *Instrucția de norme și toleranțe pentru construcția și întreținerea căii-linii cu ecartament normal, nr.314/1989*.

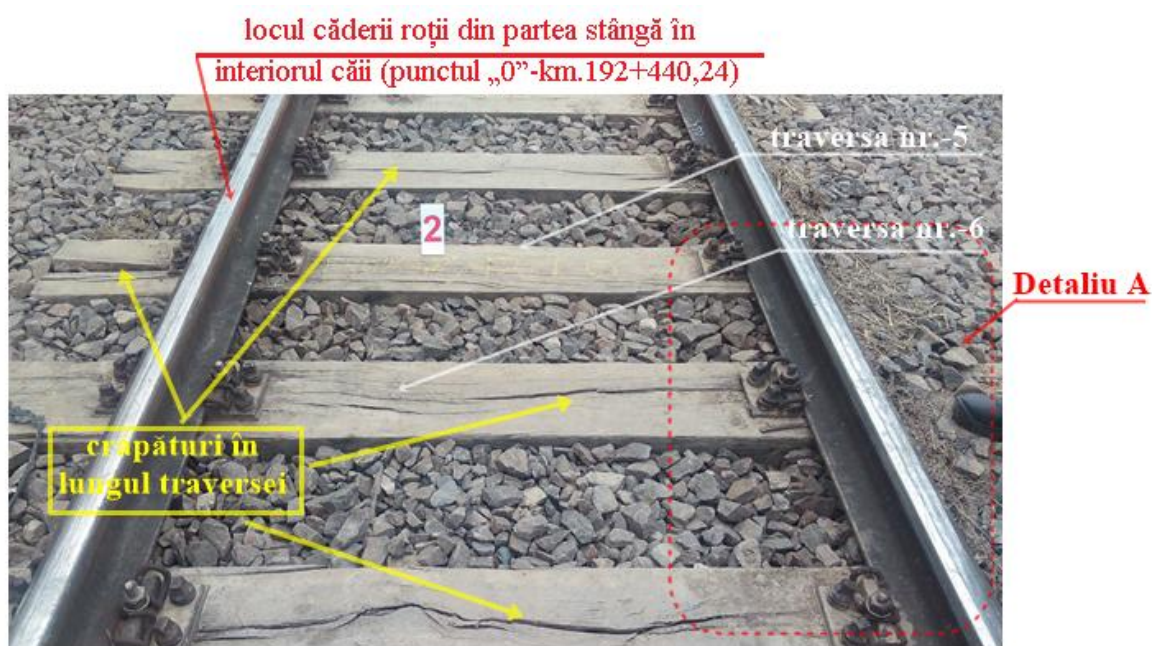
Figura 9

În perioada de timp în care circulația feroviară pe linia OB era închisă, membrii comisiei de investigare au efectuat o reverificare a suprastructurii liniei OB, împreună reprezentanți ai operatorului de transport feroviar și cu personalul responsabil cu mentenanța ai gestionarului infrastructurii, implicați în producerea accidentului feroviar. La acel moment a fost constatat faptul, că traversele de lemn din zona producerii deraierii nu au fost înlocuite. Traversele prezentau aceleași defecte identificate la momentul producerii deraierii, respectiv erau putrede la interior și prezentau crăpături la fața superioară.
