RAPORT DE INVESTIGARE

privind accidentul feroviar produs la data de 24.09.2017, pe secția de circulație Dej Călători – Cluj Napoca, în stația CFR Dej Călători, pe linia 2, în circulația trenului de călători nr.1765, prin deraierea locomotivei EA 546 și a celor șase vagoane din compunerea trenului.

*Raport final
14 septembrie 2018*

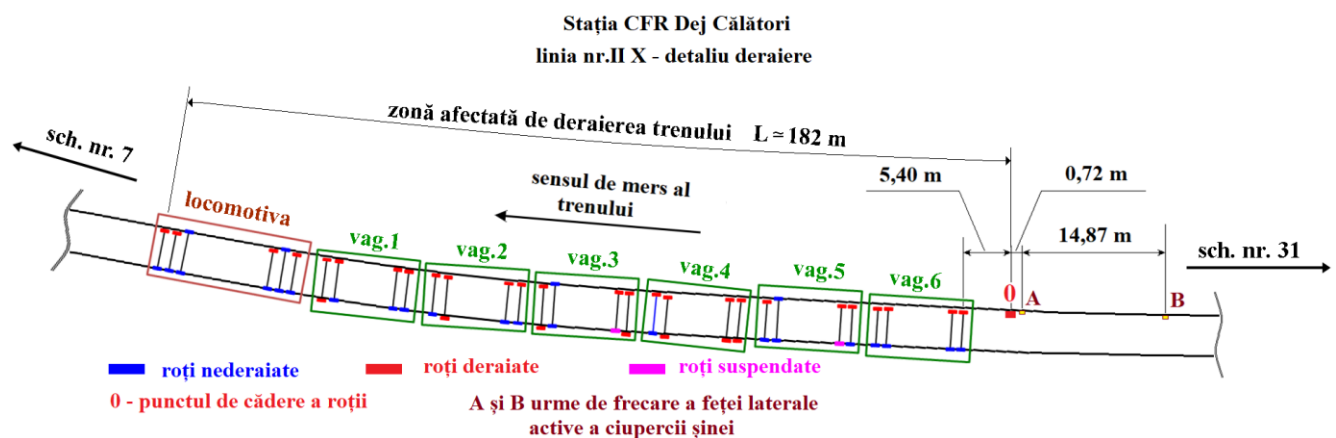
Schița 1 – poziția roților deraiate

După oprirea trenului, ultimul vagon se afla la o distanță de 5,40 m după punctul 0.

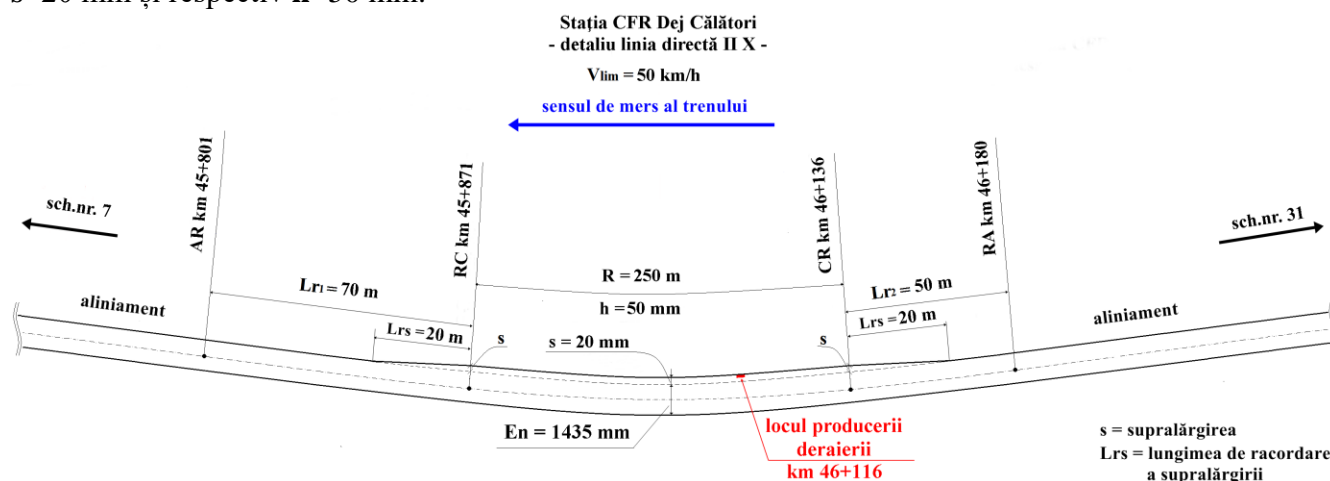
Schița 2 - Elementele geometrice ale curbei pe care s-a produs deraierea

Proiecția în plan orizontal a traseului liniei 2X, în zona producerii deraierii este o curbă cu deviație stânga, compusă dintr-un arc de cerc cu raza constantă $R=250$ m, care se racordează cu aliniamentele adiacente prin intermediul a două curbe de racordare ale căror lungimi sunt $L_{r1}=70$ m și $L_{r2}=50$ m.

Pozițiile kilometrice ale punctelor caracteristice ale acestei curbe sunt AR km 45+801 și respectiv RA km 46+186. Supralărgirea și supraînălțarea pe zona circulară cu raza constantă au valorile $s=20$ mm și respectiv $h=50$ mm.

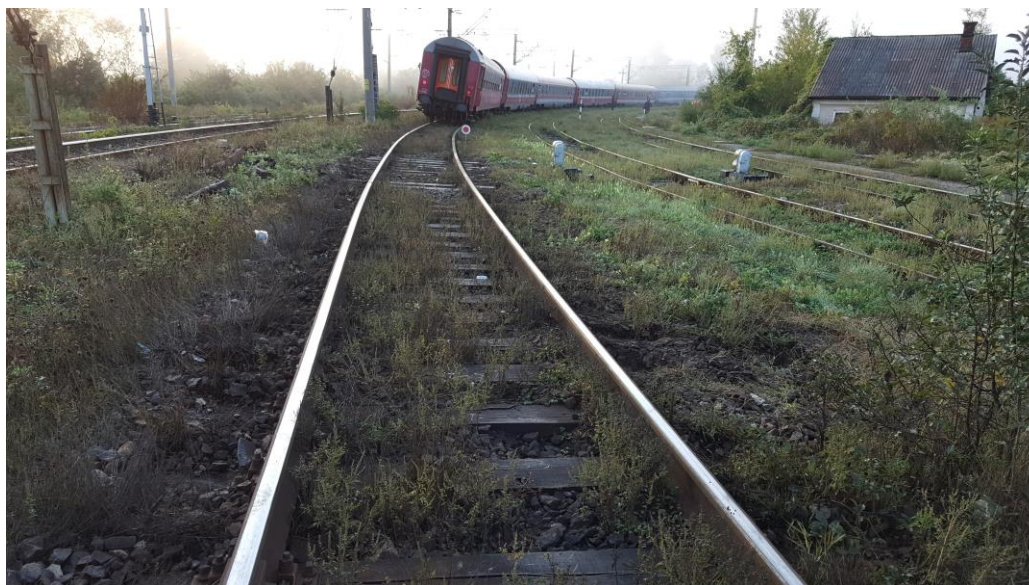
Pe toată lungimea liniei 2X, prisma de piatră spartă era completă, dar era colmatată și cu zone în care vegetația s-a dezvoltat abundent, atât între șine, cât și între linii.

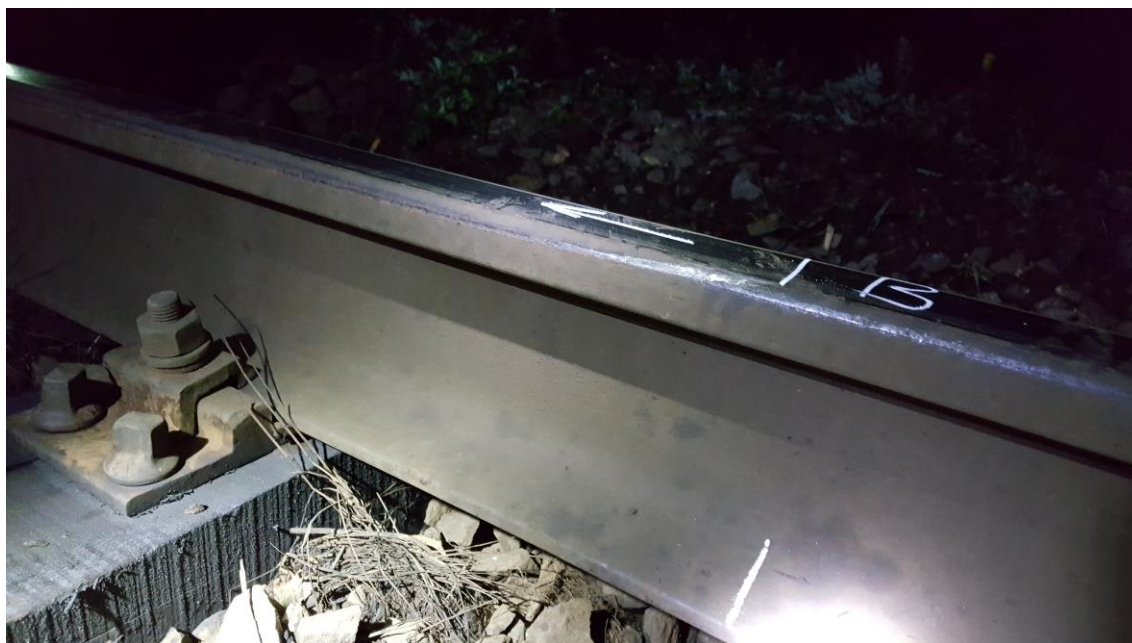
- la o distanță de 15,59 m înainte de pct.0 a fost identificată o urmă de părăsire a flancului activ al ciupercii șinei. Această urmă coboară pe fața laterală a ciupercii șinei spre partea inferioară a acesteia, până în dreptul celei de a 3-a traverse. Punctul de la care începe această urmă a fost notat cu „B” și este o urmă de frecare a feței exterioare a profilului de rulare, a roții din partea dreaptă. Punctul B este poziționat între traversa nr.-28 și traversa nr.-27, pe o zonă cu 7 traverse noi, înlocuite în luna august 2017, cu prinderea șinei de placa metalică și a plăcii metalice de traversă, completă și activă. Valoarea ecartamentului în punctul B, măsurat în stare statică, după producerea accidentului, era de +22mm.

Șina de pe firul interior al curbei - pct.B - prima urmă în sensul de mers al trenului pe fața laterală activă a ciupercii șinei firului interior al curbei

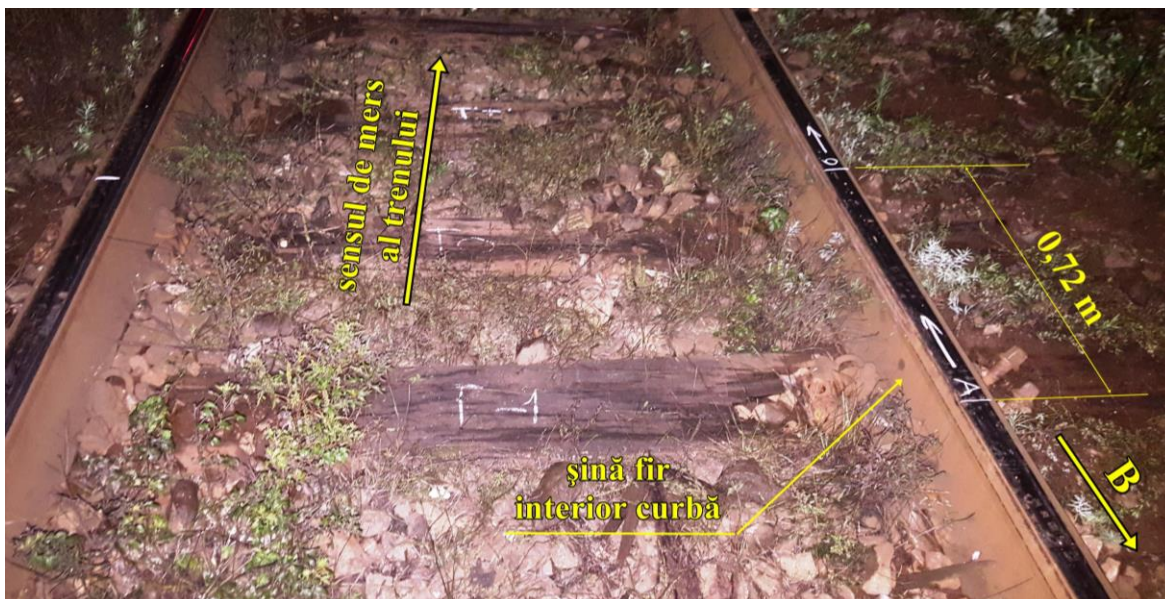
- la o distanță de 14,87 m după pct.B a fost identificată o a doua urmă de părăsire de către roata din partea dreaptă a flancului activ al ciupercii șinei, care continuă cu urmă de frecare a feței laterale a ciupercii șine pe o distanță de 0,72 m și apoi, la prima traversă întâlnită se observă lovirea suprafeței tijei șurubului vertical, din interiorul căii, al sistemului de fixare a cleștelui metalic tip K pe talpa traversei.

Punctul aflat la distanța de 14,87 m după pct.B a fost notat cu „A”, iar punctul în care a fost constatată prima tijă a unui șurub vertical lovită, a fost notat cu „0” (pct.0)

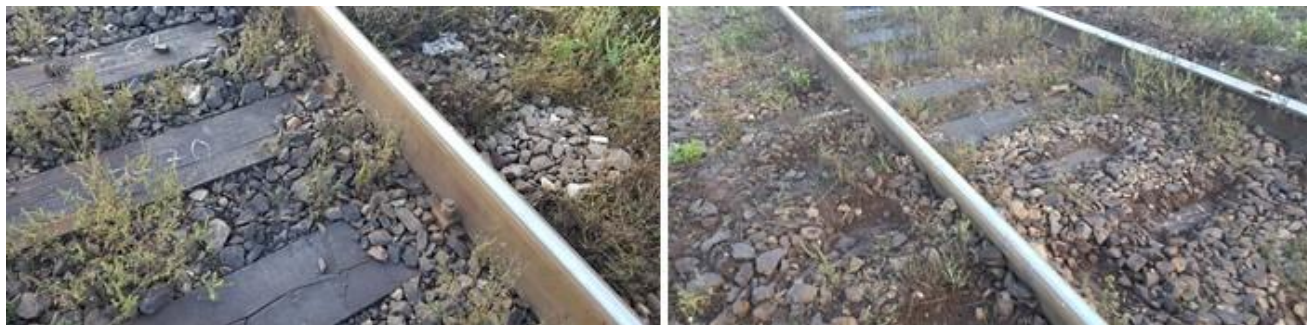
În unele zone, atât între șine cât și pe capetele traverselor, stratul de piatră spartă colmatată era până la nivelul feței superioare a traverselor sau o depășea, în special în zona de fixare a plăcilor metalice, nepermițând vizualizarea stării tehnice a traverselor pe zona în care pot apare deplasări ale plăcilor metalice în lungul traversei.

Zone cu piatră spartă și vegetație care împiedică vizualizarea stării tehnice a traverselor în zona de fixare a plăcilor metalice

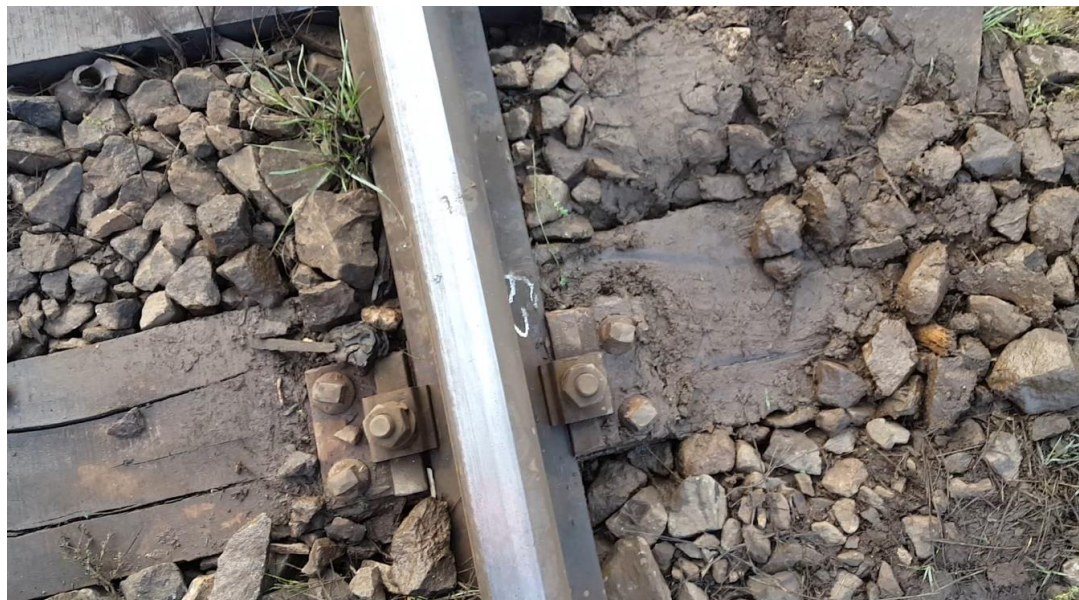
Traversa nr.-29 - Punct noroios

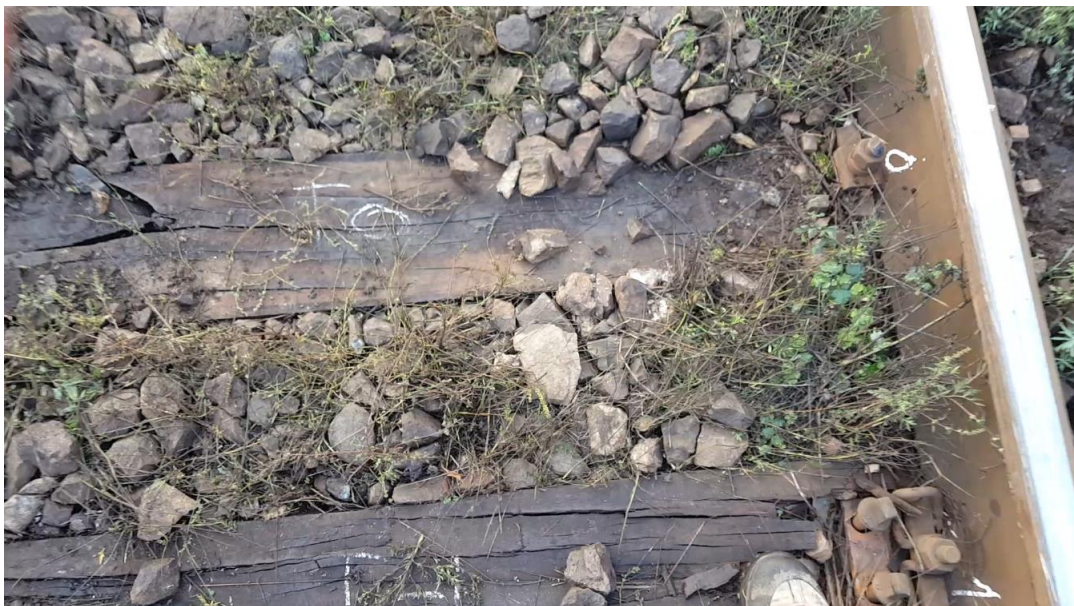
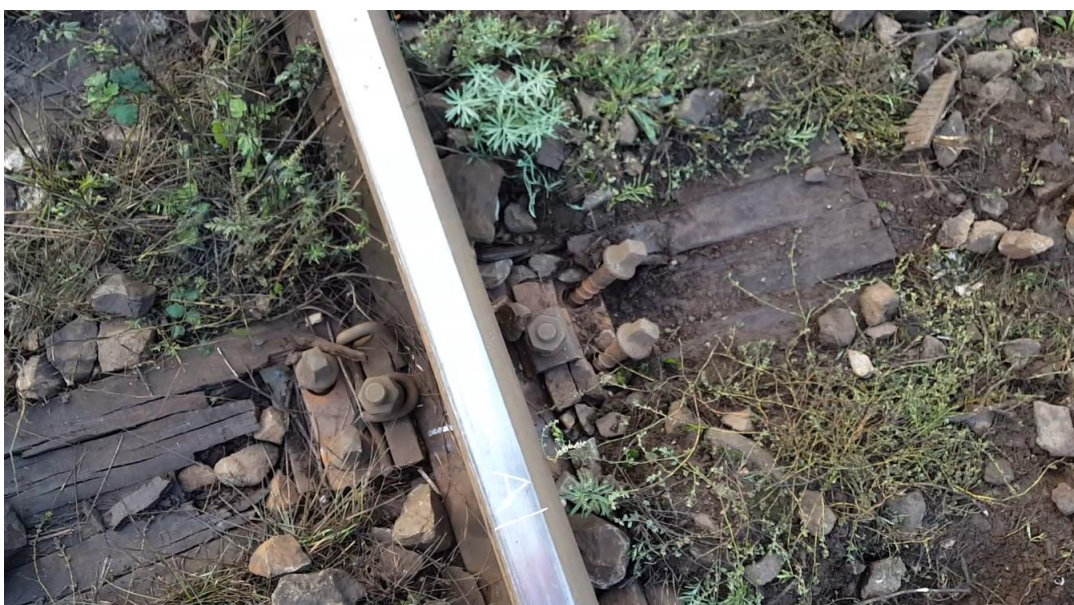
În zona delimitată de pct.0 și pct.20 sunt un număr de 90 traverse normale, din care 83 sunt traverse de lemn, iar 7 sunt traverse din beton armat tip T26. Din cele 83 traverse normale de lemn, 65 erau necorespunzătoare, în interior fiind putrede.

Deoarece traversele erau putrede în interior sub greutatea materialului rulant și sub acțiunea forțelor dinamice transmise de roțile acestuia, unele dintre traverse au cedat.

*Punctul A – traversa nr.-1
(firul interior al curbei - șina din partea dreaptă a sensului de mers)*

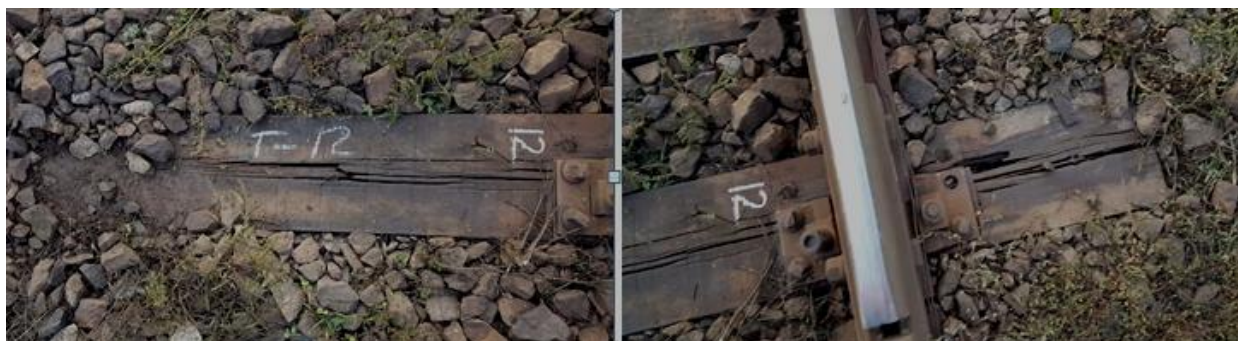
*Traversa nr.-12
(firul interior al curbei - șina din partea dreaptă a sensului de mers)*

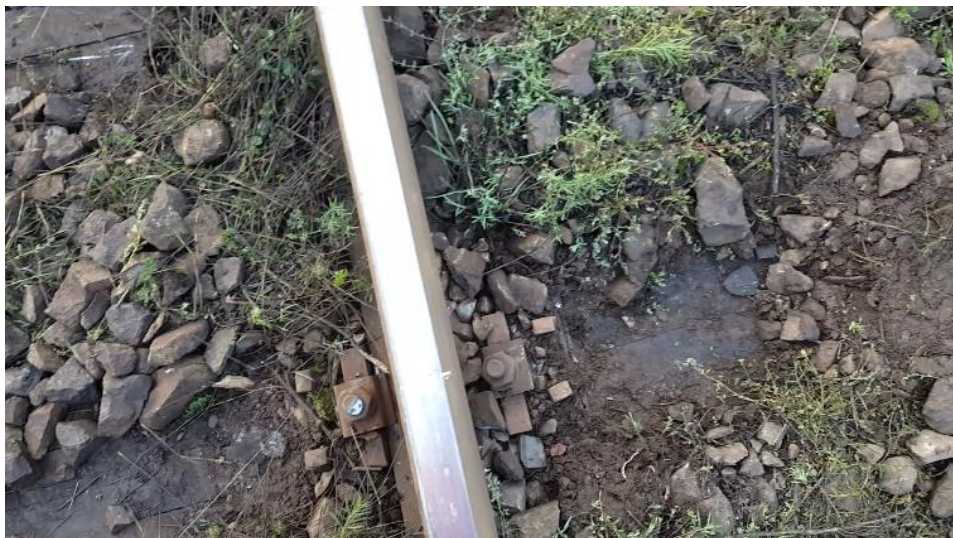
Cele 8 buc. traverse de lemn normale aflate pe zona dintre pct.0 și pct.+2 erau de asemenea putrede în interior.

*Traversa nr. +1 – primul șurub vertical lovit
capătul traversei corespunzător șinei din partea dreaptă
a sensului de mers (firul interior al curbei)*

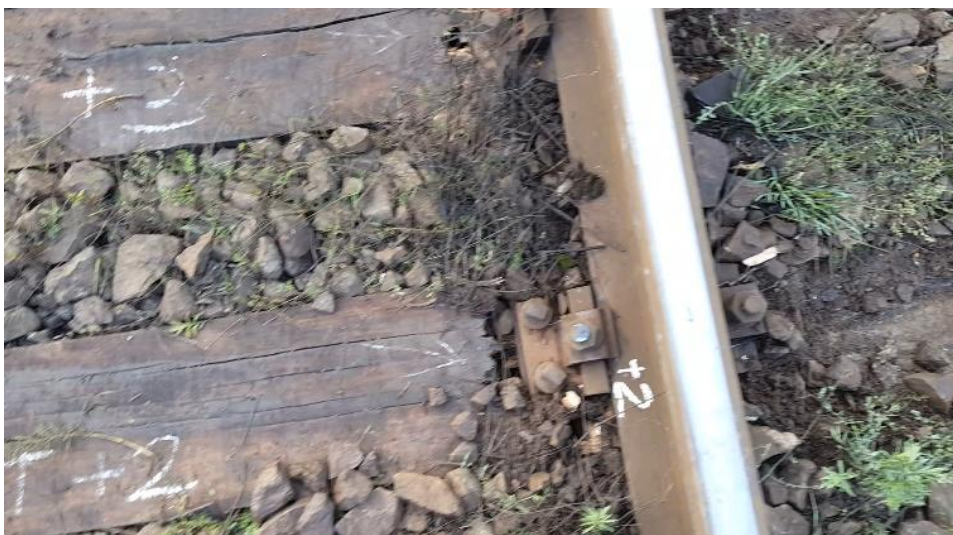
*Traversa nr. +2 capătul corespunzător șinei din partea dreaptă
a sensului de mers (firul interior al curbei)*

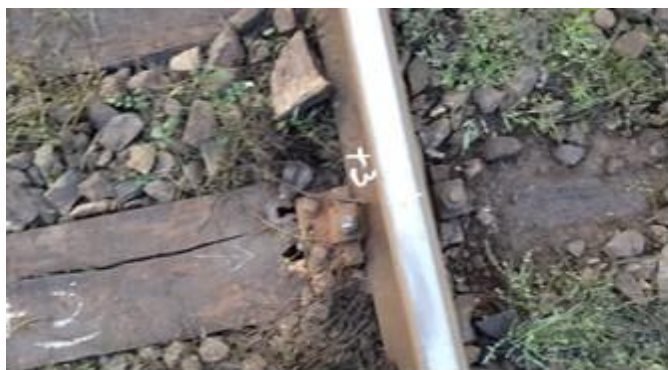
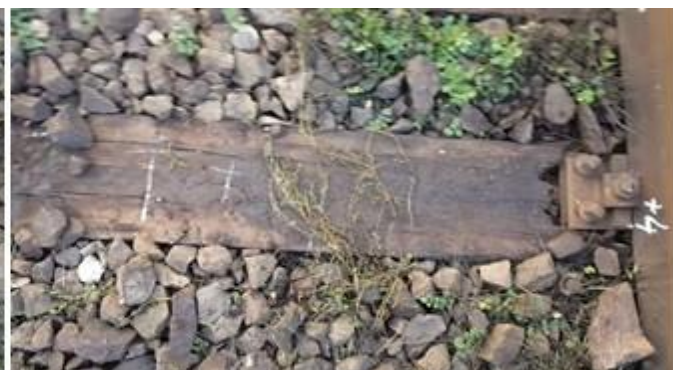
*Traversele nr +3 și nr. +4
capătul corespunzător șinei din partea dreaptă a sensului de mers (firul interior al curbei)*

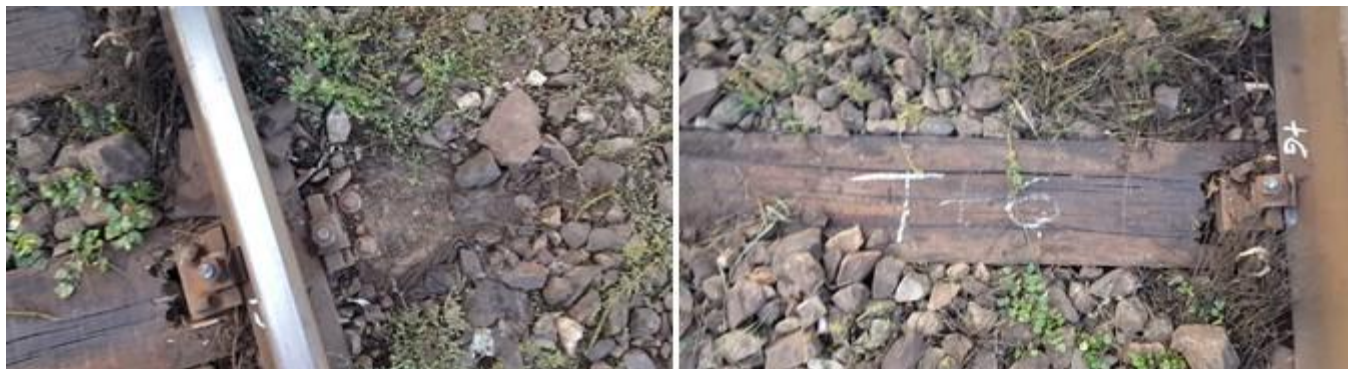
*Traversele nr +5 și nr. +6
capătul corespunzător șinei din partea dreaptă a sensului de mers (firul interior al curbei)*

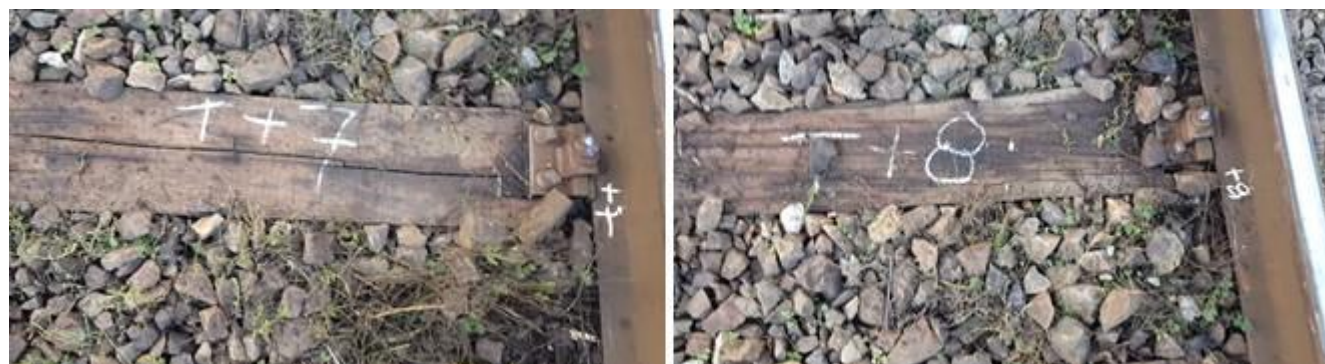
*Traversele nr +7 și nr. +8
capătul corespunzător șinei din partea dreaptă a sensului de mers (firul interior al curbei)*

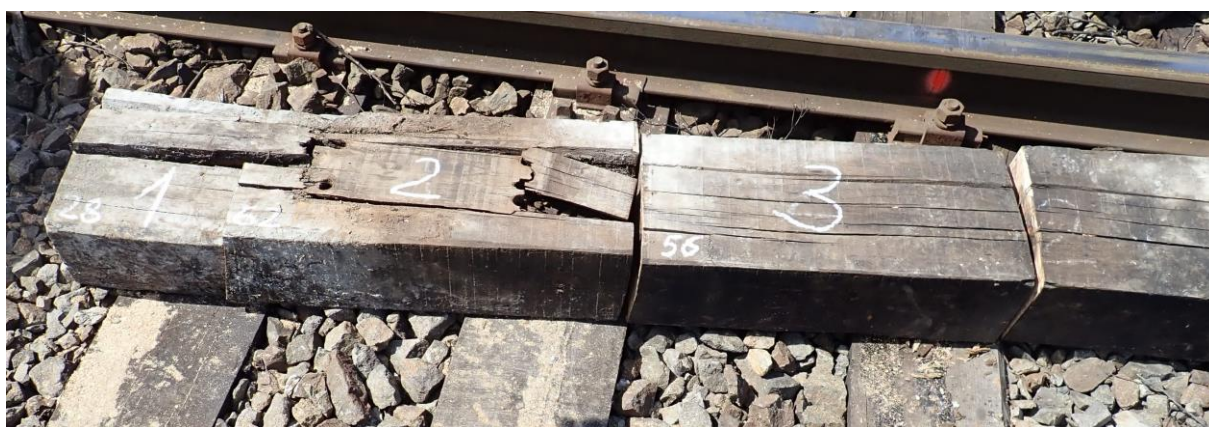
traversea secționată

Secționarea traversei a reliefat că în interior lemnul prezenta defecte care accelerau procesul de degradare a traversei.

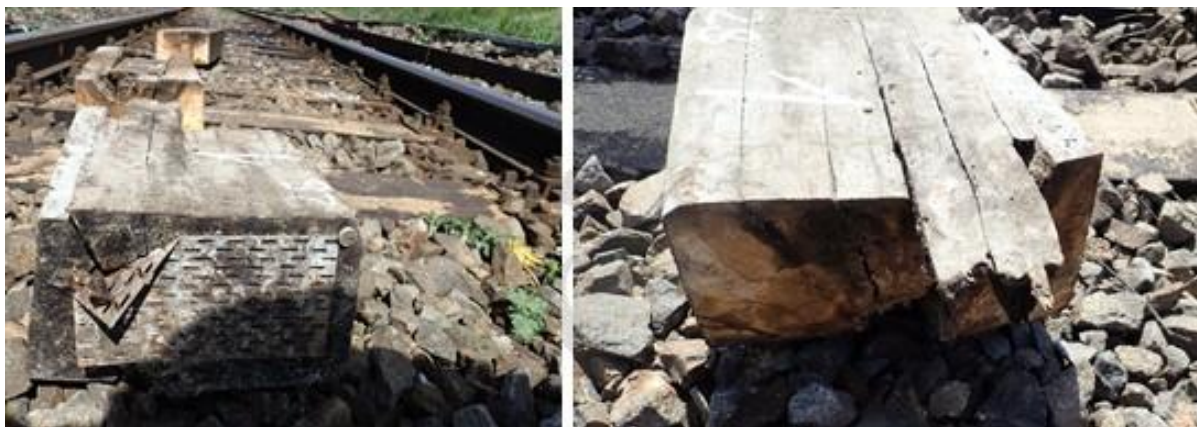
chitucul 1 – inimă roșie, crăpături pe fața superioară și în adâncime, putrezire la partea inferioară

Așa cum se poate observa în fotografiile prezentate în interior traversa avea defectul numit „inimă roșie”, defect care este determinat de ciupercile care se dezvoltă în corpul lemnului (chitucii nr.1-3).

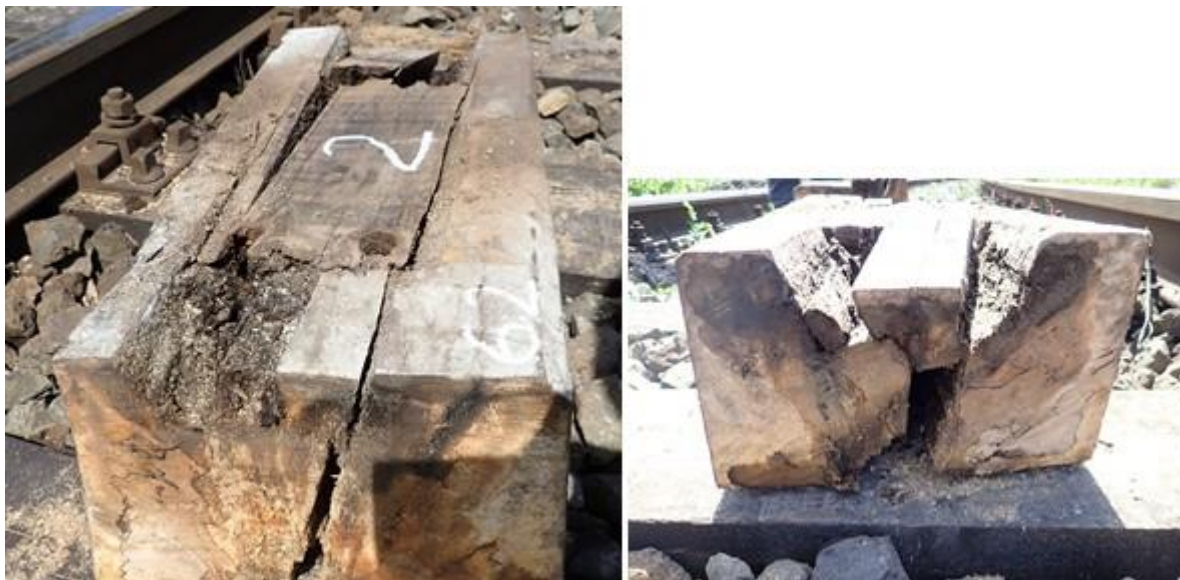
*chitucul 2 - inimă roșie, crăpături pe fața superioară și
crăpătură în adâncime pe lungimea chitucului,
lemn putrezit pe fața superioară și în interior*

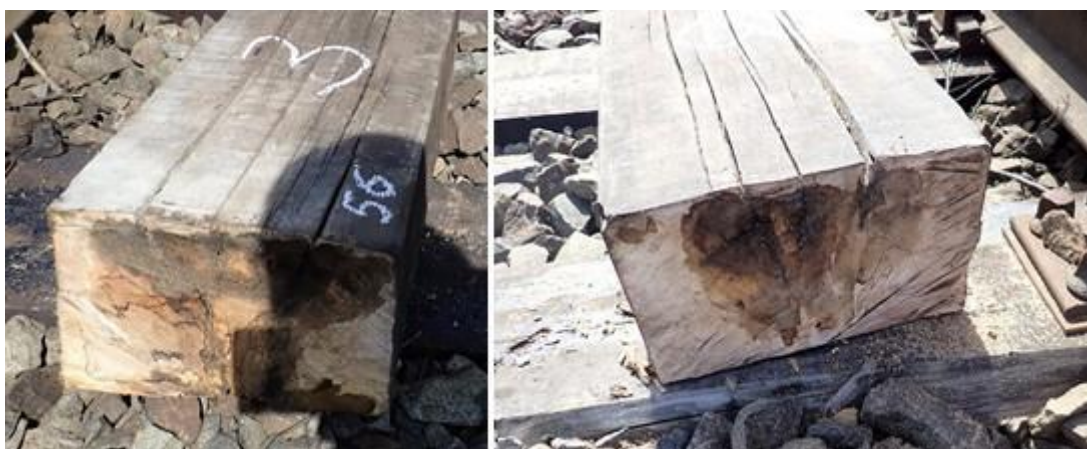
*chitucul 3 - inimă roșie, crăpături dinspre fața superioară
spre interior, formare secțiuni de rupere*

Crăpăturile de la fața superioară a traversei continuă spre interiorul acesteia formând secțiuni de rupere (chitucul nr.3).

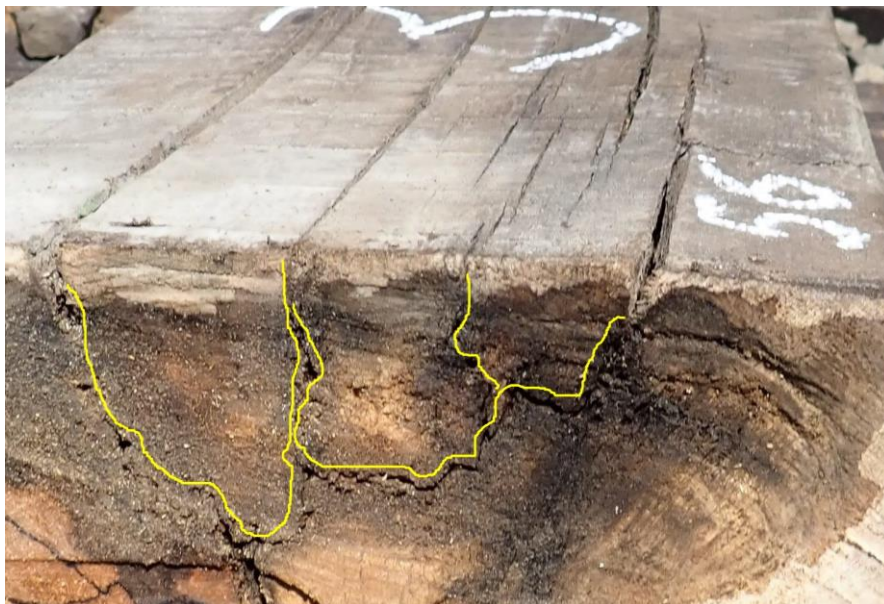
chitucul nr.3 – forma secțiunilor de rupere

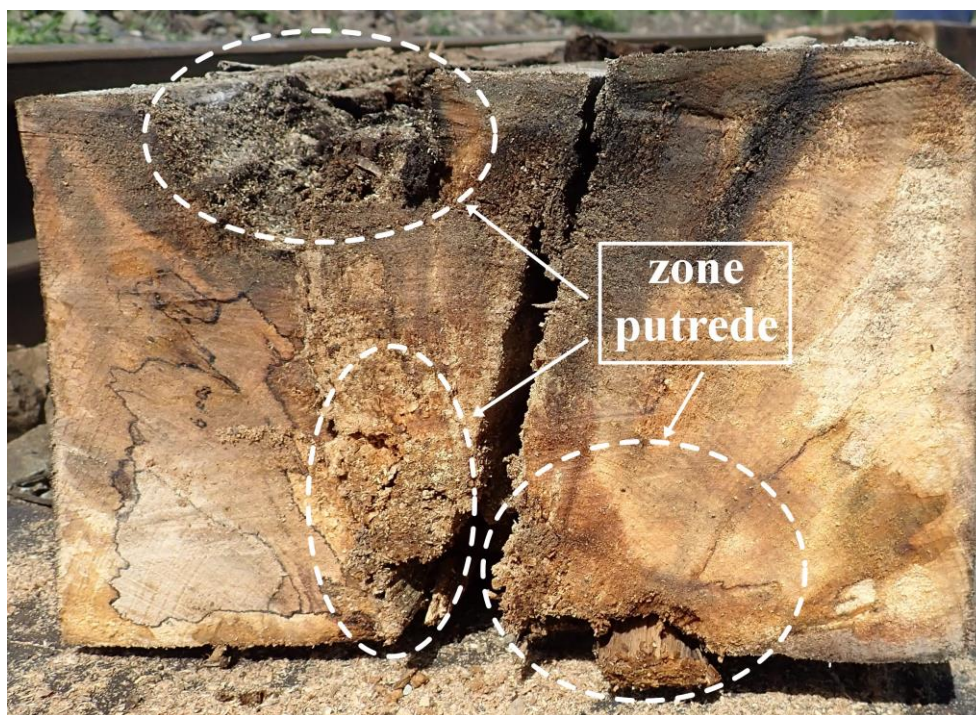
Pe fața superioară a chitucului 2 se observă un început de putrezire a lemnului, iar în profunzime schimbarea structurii și consistenței lemnului care este provocată de ciuperci.

chitucul nr.2- zone putrede și crăpătură transversală

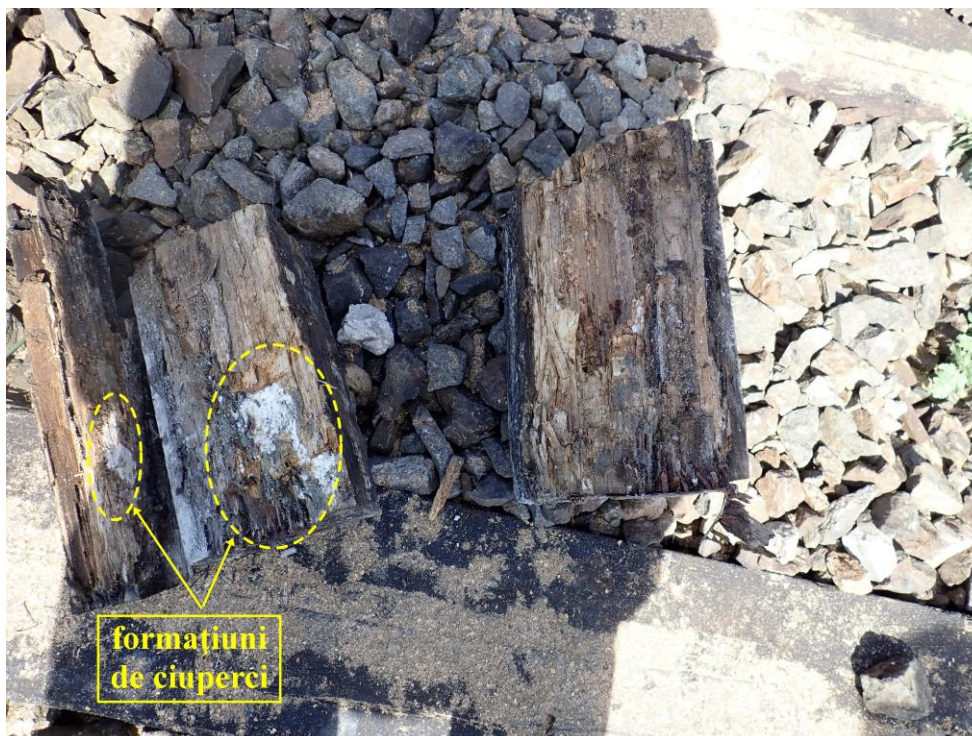
Pe secțiunile de rupere formate s-au dezvoltat formațiuni de ciuperci, care favorizează putrezirea lemnului.

Desfacerea celor 3 chituci pe direcția crăpăturilor formate a confirmat existența ciupercilor în interiorul corpului traversei și putrezirea în interior a lemnului din care a fost confecționată traversa.

formațiuni de ciuperci și lemn putred în interior

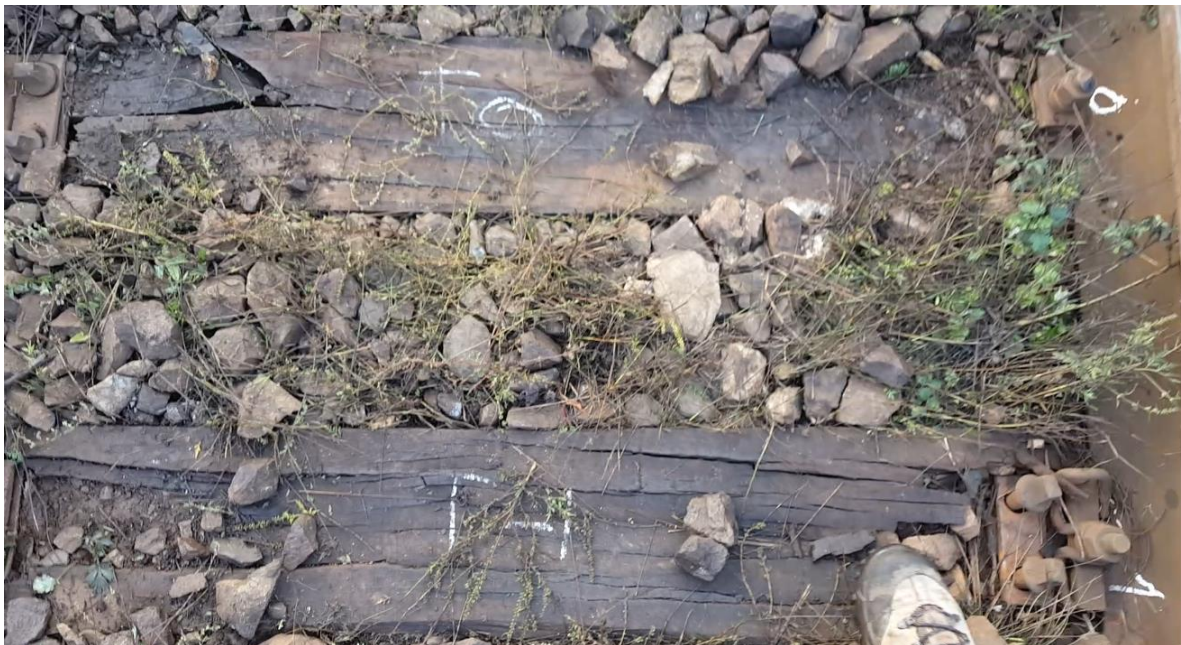
Tendința de părăsire a suprafeței de rulare în punctul A a roții din partea dreaptă a primei osii a fost generată atât de starea tehnică precară a traversei din acest punct (traversa nr.-1) cât și a traverselor premergătoare acestui punct, traverse care nu permiteau fixarea prin intermediul tirfoanelor a plăcilor metalice, pentru împiedicarea deplasării acestora în sensul creșterii valorii ecartamentului căii (traversele nr.-4 ÷ nr.-2).

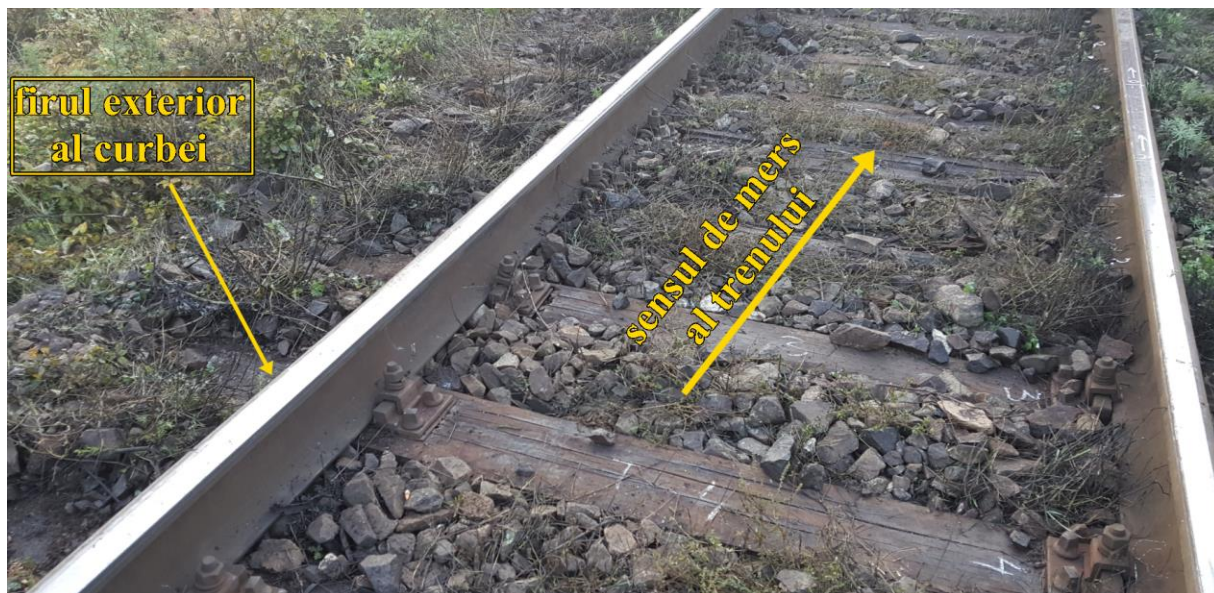
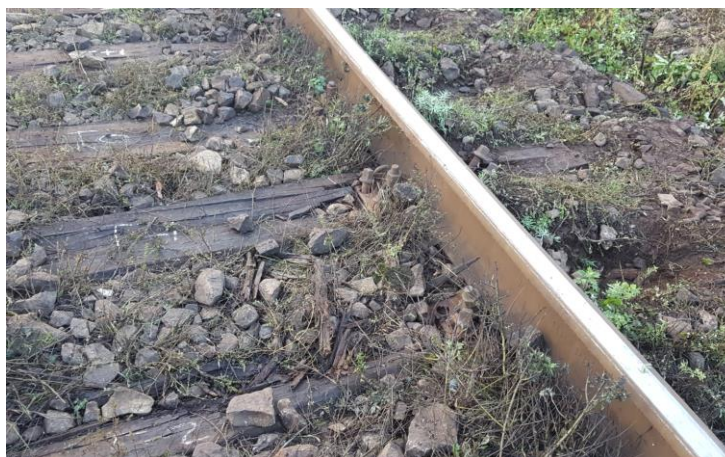
După parcurgerea unei distanțe de 182 m trenul s-a oprit la km 45+934, pozițiile roților osiilor deraiate fiind cele din schița nr.1
