RAPORT DE INVESTIGARE

al accidentului feroviar produs la data de **14.09.2017**, pe raza de activitate a **Sucursalei Regionale CF Constanța**, în stația CF Capu Midia, la expedierea trenului de marfă nr.80464 (aparținând SC GFR SA) de la linia 1, prin deraierea de un boghiu(al 2-lea în sensul de mers) al celui de-al 31-lea vagon (nr. 335379633035), pe secțiunea 047.

*Raport de investigare ediția finală
12 septembrie 2018*

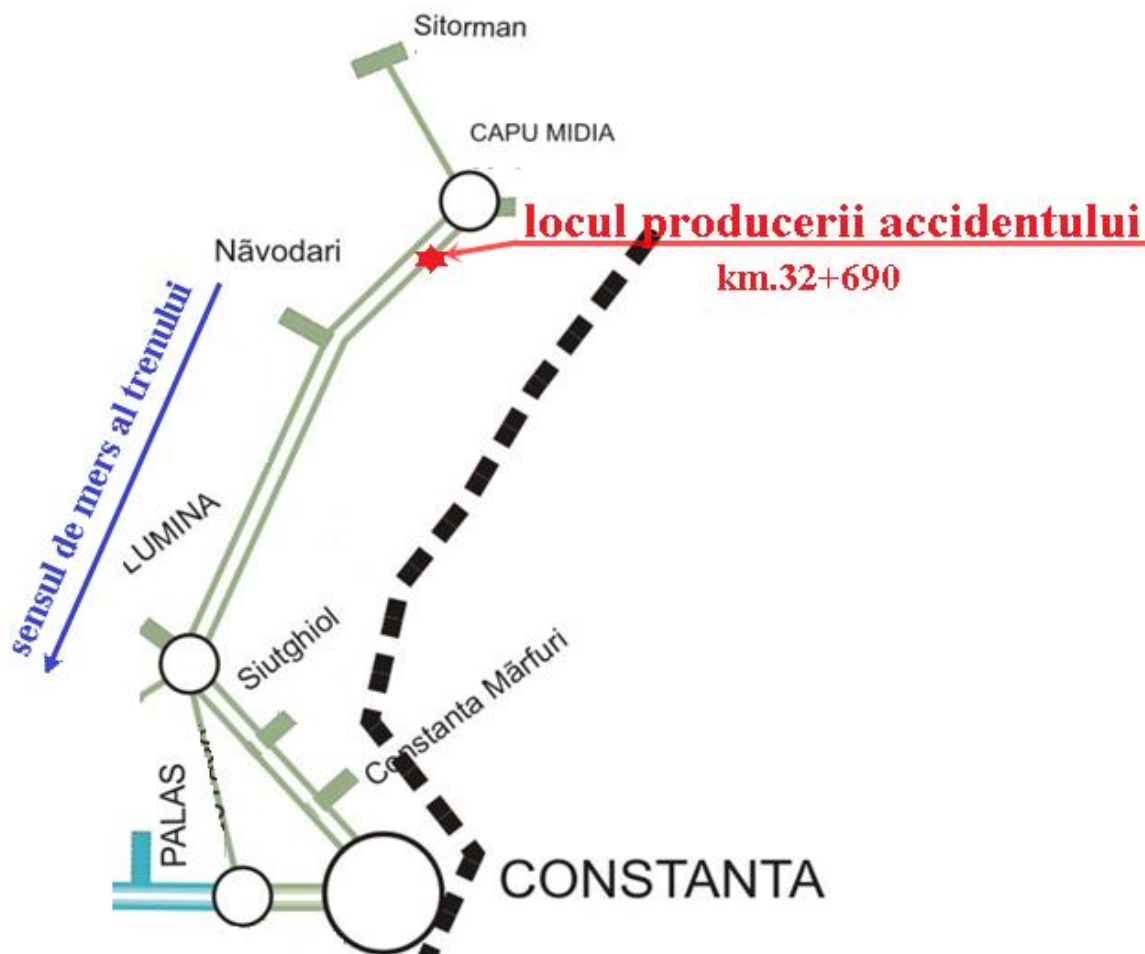
Fig.nr.1- locul producerii accidentului

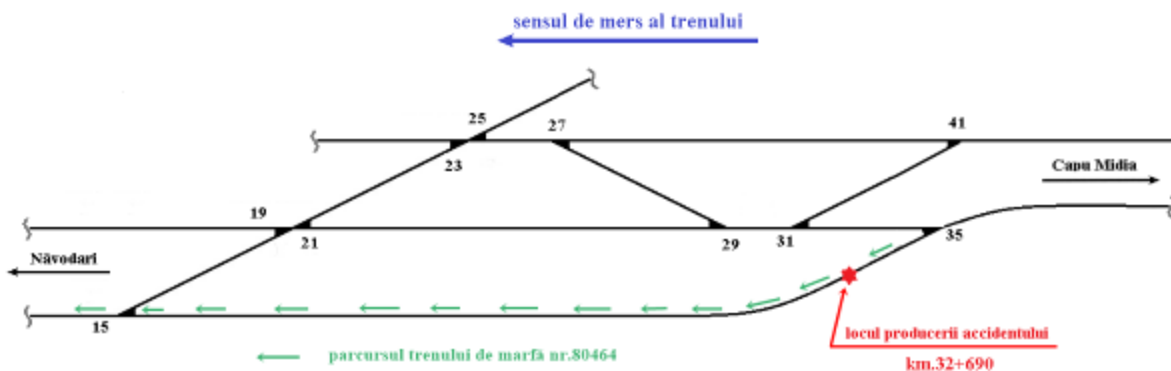
Fig. nr.2- parcursul trenului

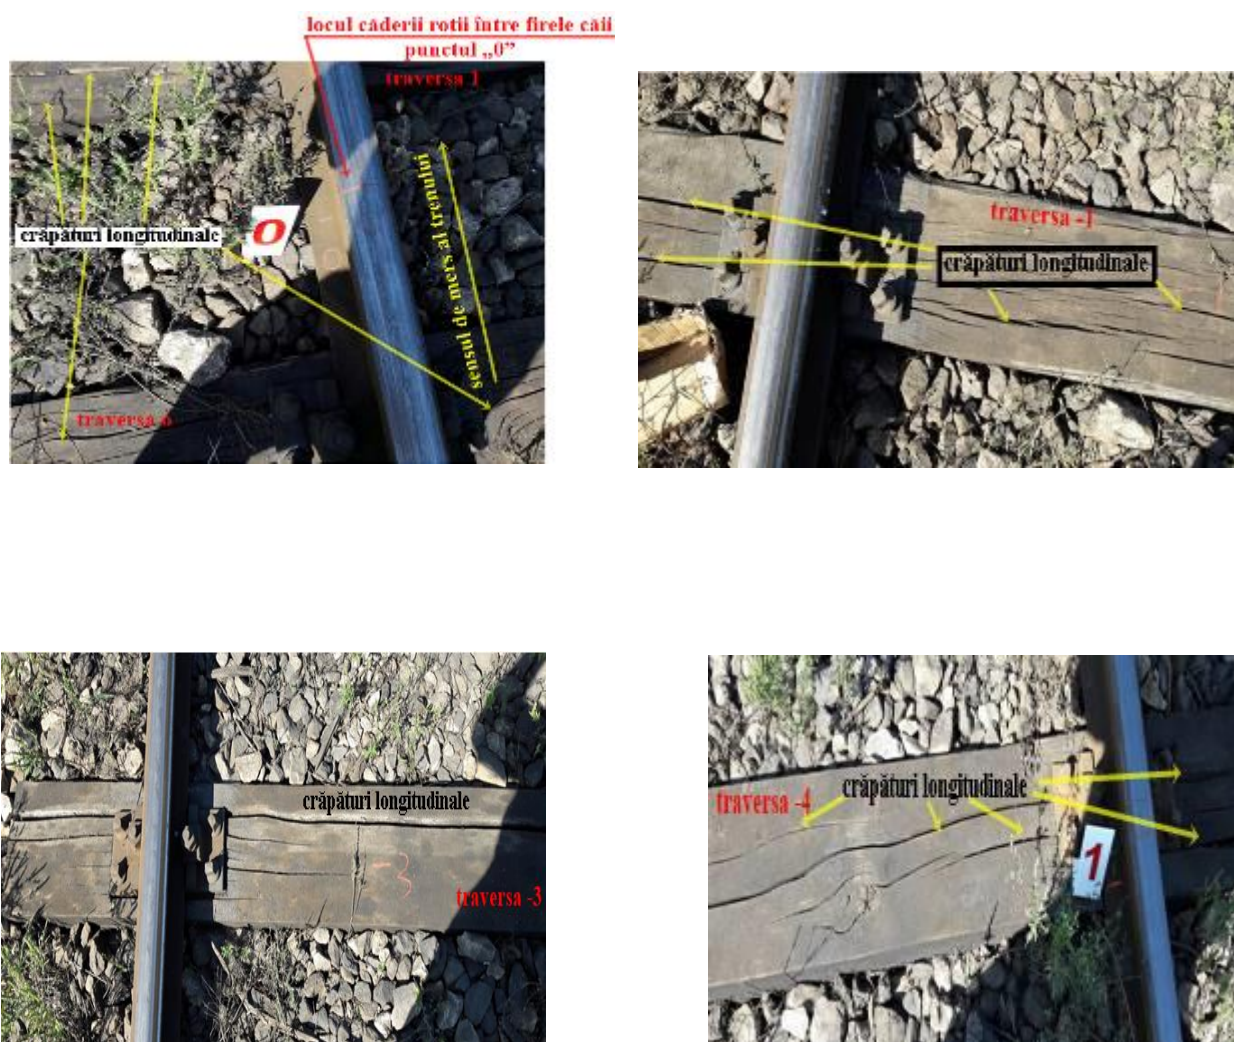
- starea tehnică necorespunzătoare a traverselor de lemn din zona punctului „0”, care nu au permis strângerea tirfoanelor pentru fixarea plăcilor metalice, astfel încât sub acțiunea forțelor dinamice transmise șinelor de roțile materialului rulant, valoarea ecartamentului a crescut peste valoarea maximă admisă de 1470 mm;

- nerespectarea prevederilor art.25, alin.(2) și (4) din „*Instrucția de norme și toleranțe pentru construcția și întreținerea căii pentru linii cu ecartament normal nr.314/1989*”, referitoare la defectele care impun înlocuirea traverselor de lemn și la neadmiterea menținerii în cale a traverselor necorespunzătoare;

Traversele de lemn, din zona producerii accidentului, prezentau crăpături longitudinale la fața superioară și erau putrede în zona prinderilor.

Fig. nr.3-starea tehnică a traverselor în zona producerii accidentului

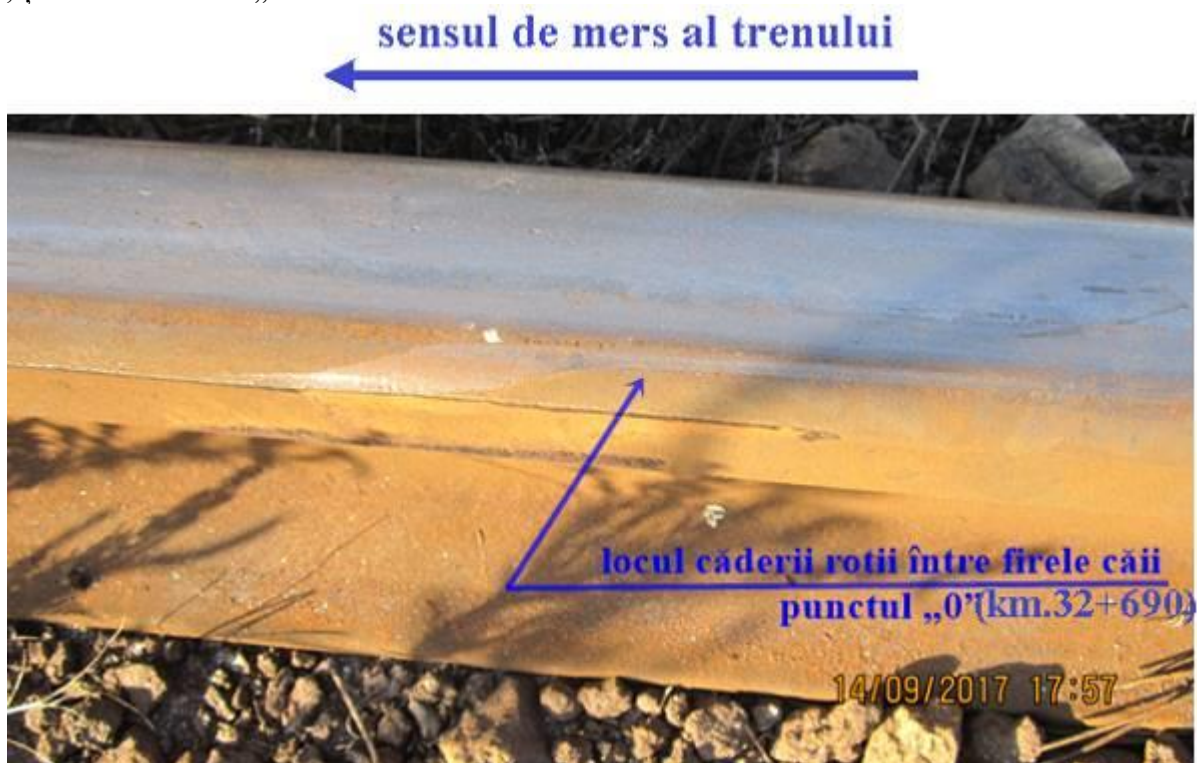
Prima urmă de deraiere a fost identificată în cuprinsul curbei la o distanță de 23,10 m față de ultima joantă a schimbătorului de cale nr.35 (distanță măsurată în sens invers de mers al trenului), pe flancul activ al ciupercii șinei din partea dreaptă, în sensul de mers al trenului, și pe materialul mărunț de cale (între firele căii).

Urma a fost produsă de căderea roții din partea dreaptă a primei osii a celui de al doilea boghiu, care aparținea vagonului nr. 33537963303-5, al 31-lea vagon din compunerea trenului de marfă nr.80464, și a fost notată cu „0”.

Fig. nr.4- prima urmă de deraiere

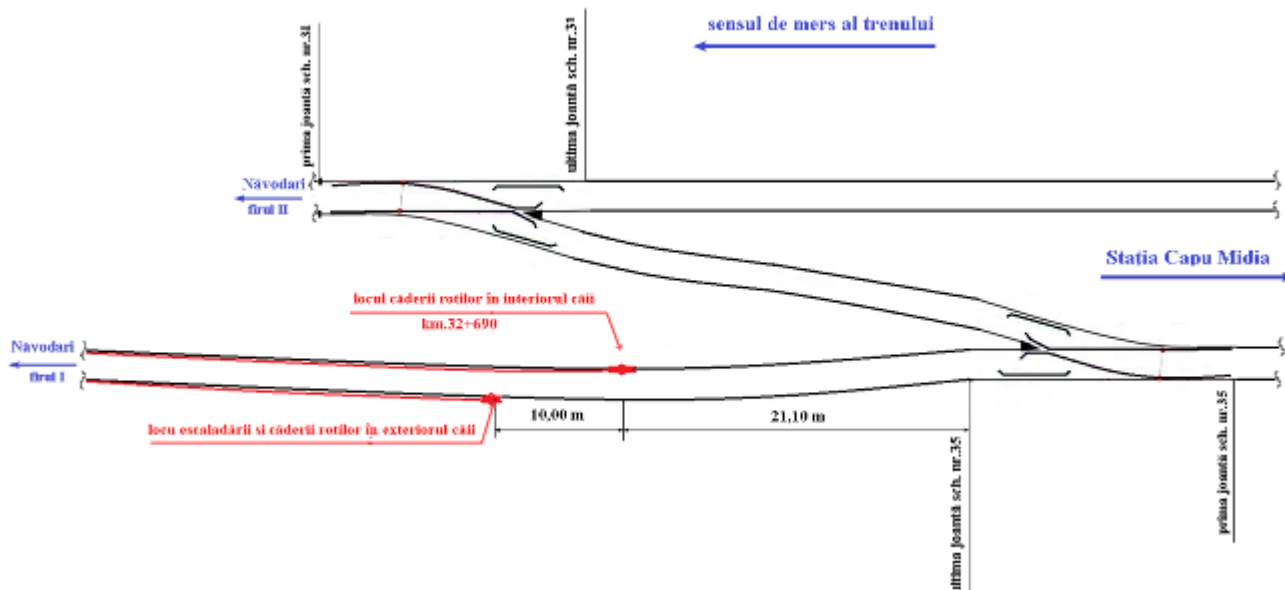
Vagonul a circulat cu roata din partea dreaptă a primei osii a celui de-al doilea boghiu, în sensul de mers al trenului, între firele căii și cu roata corespondentă din partea stângă pe șină o distanță de 10,00 m, punct în care roata din partea stângă a escaladat flancul activ al ciupercii șinei și a căzut în exteriorul căii.

Deraierea și circulația în această stare a primei osii, de la al doilea boghiu al vagonului nr.33537963303-5, a antrenat ulterior în deraiere și pe cea de a doua osie a aceluiași boghiu.

Fig. nr.5-modul de circulație al vagonului în stare deraiată

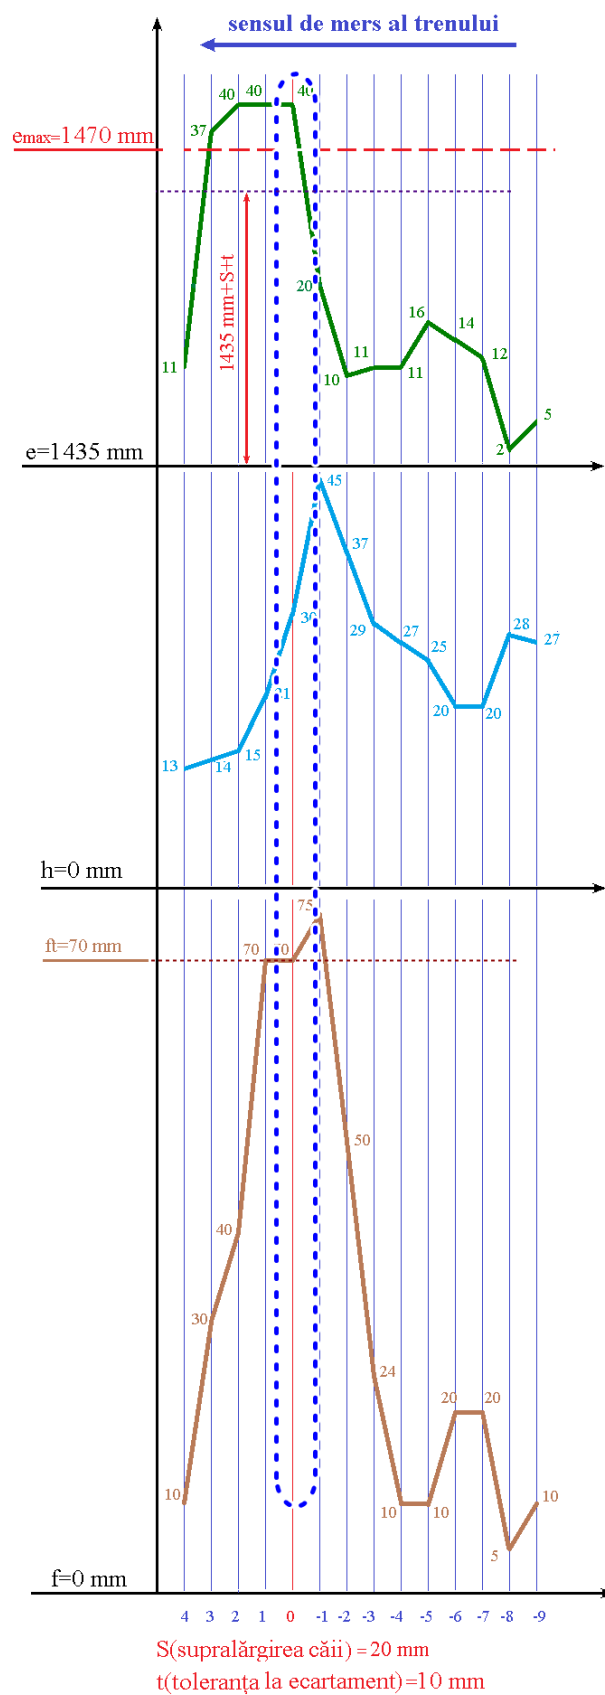
- limita maximă admisă de 1470 mm este depășită în punctele: „0”, „1”, „2” și „3”.
- abaterea de exploatare a variației ecartamentului de 2 mm/m este depășită între punctele „-8” ÷ „-7”, „-2” ÷ „-1” și „3” ÷ „4”.

Fig. nr.6-diagram ecartament, nivel și săgeată

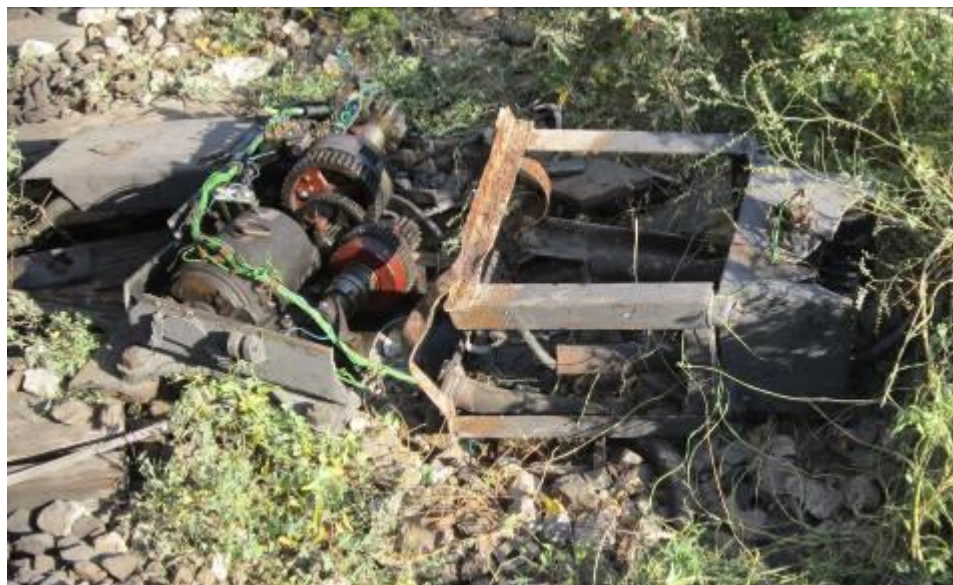
- electromecanismul de macaz aferent schimbătorului de cale nr.15 avariât – necesită înlocuire;
- pichetul tip PA2 aferent semnalului de manevră M5 spart și doi transformatori tip S4 avariați – necesită înlocuire;
- pichet alimentare secvență 15si/045c spart și două transformatoare tip L avariați – necesită înlocuire.

Fig. nr.7-electromecanismul sch. de cale nr.15
