RAPORT

**privind investigația accidentului feroviar
produs la data de 02.09.2017 în halta de mișcare Băile Tușnad,
secția de circulație Brașov – Siculeni.**

TIP EVENIMENT	Accident
DATA ȘI ORA	02.09.2017, ora 08:11
LOCAȚIA	HM BĂILE TUȘNAD
OPERATOR DE TRANSPORT	SNTFC “CFR CĂLĂTORI” SA
INFRASTRUCTURA	PUBLICĂ
ACTIVITATE	Circulație
CONSECINȚĂ ASUPRA PERSOANELOR	Nu sunt
TIP RAPORT	FINAL
DATA DIFUZĂRII	23 august 2018

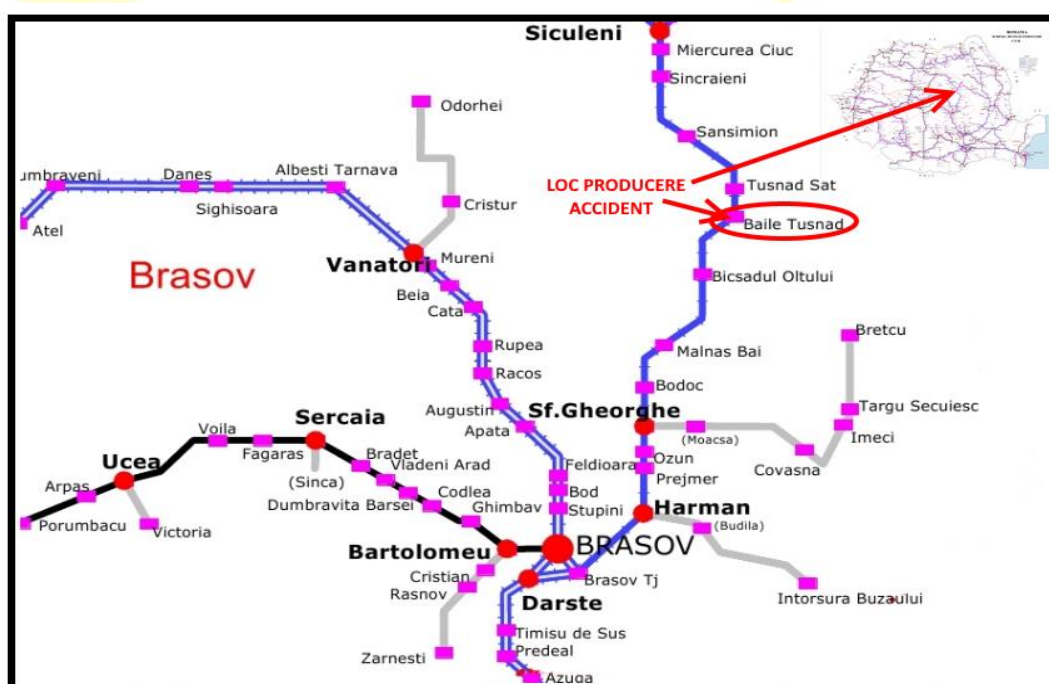
fig. 1 – locul producerii accidentului feroviar

La data de 02.09.2017, ora 08:11, pe raza de activitate a Sucursalei Regionale CF Brașov, pe secția de circulație Sfântu Gheorghe-Siculeni (linie simplă electrificată), la intrarea în halta de mișcare Băile Tușnad a trenului de călători IR nr.1366-1 (aparținând operatorului de transport feroviar SNTFC „CFR Călători” SA), s-a produs deraierea de al doilea boghiu, în sensul de mers, al locomotivei EA 078 aflată în remorcarea trenului.

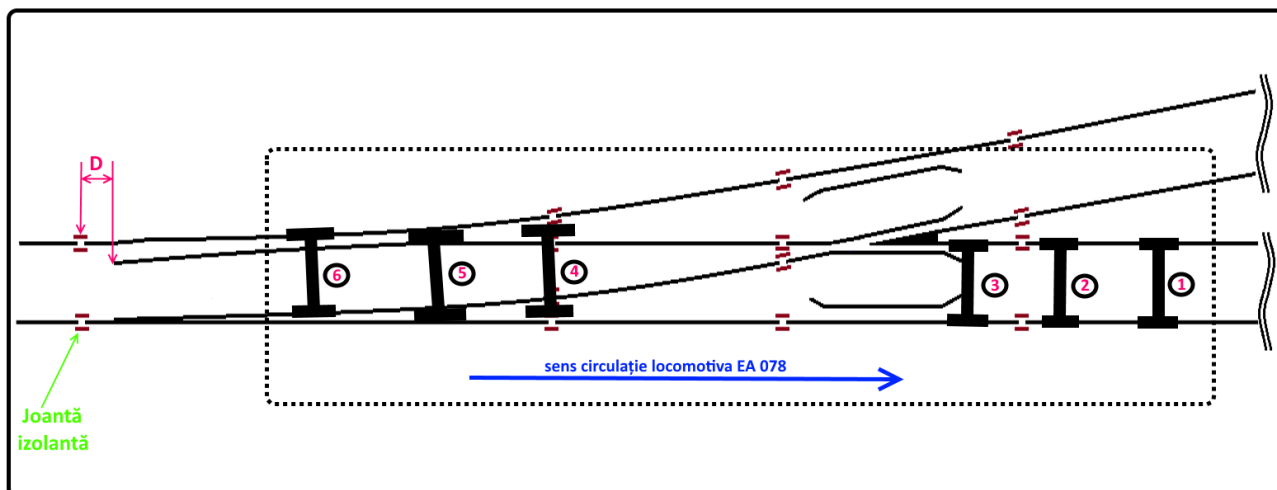
fig. 3 – amplasarea osiilor locomotivei deraiate peste schimbătorul de cale nr.1

2. acul drept deformat spre interiorul căii.
3. la 22,5 metri de joanta de vârf a schimbătorului, șina din partea dreaptă era curbată spre exteriorul căii cu urme de polizare la partea inferioară a ciupercii
4. prima urmă de escaladare era vizibilă pe contraacul din partea stângă, la 10 metri de la prima joantă a schimbătorului.
5. proțapii dintre ace și contraace compleți, fără urme de uzură și activi cu excepția porțiunii deformată a acului din stânga a schimbătorului.
6. Pivoții de la călcâiele acelor în stare completă, active și fără urme de ieșiri sau uzuri.
7. Pe suprafețele de contact dintre ace și contraace au fost constatate urme normale de funcționare ale acestora.

- locomotiva era deraiată de osiile 1,2,3 (al doilea boghiu în sensul de mers);
- poziția robinetului KD2 în poziția de frânare rapidă;
- poziția robinetului FD1 în poziția de frânare;
- frâna de mână era în stare bună de funcționare și strânsă;
- vitezometru tip IVMS în stare tehnică bună de funcționare și sigilat;
- instalația de control automat al vitezei trenului (INDUSI) era în funcție și sigilată;
- instalația de siguranță și vigilență (DSV), era în funcție și sigilată;
- ultima revizie planificată de tip PTh3, a fost efectuată la data de 30.08.2017 în Depoul de locomotive Cluj;
- ultima revizie intermediară planificată a fost de tip RT, și a fost efectuată la data de 11.07.2017 în Depoul de locomotive Cluj;

Accidentul feroviar produs în circulația trenului IR nr.1366-1 din data de 02.09.2017, în HM Băile Tușnad, a constat în înscrierea primului boghiu a locomotivei EA 078 pe un parcurs pe directă peste schimbătorul de cale nr.1, către linia I, iar deraierea celui de-al doilea în sensul de mers a vehiculului a fost prin poziționarea osiilor nr. 4 și 5 între ace și contraace și osia nr.6 pe șină înscrișă către linia 2, corespunzătoare poziției de abatere a schimbătorului de cale nr.1 (fig.3).

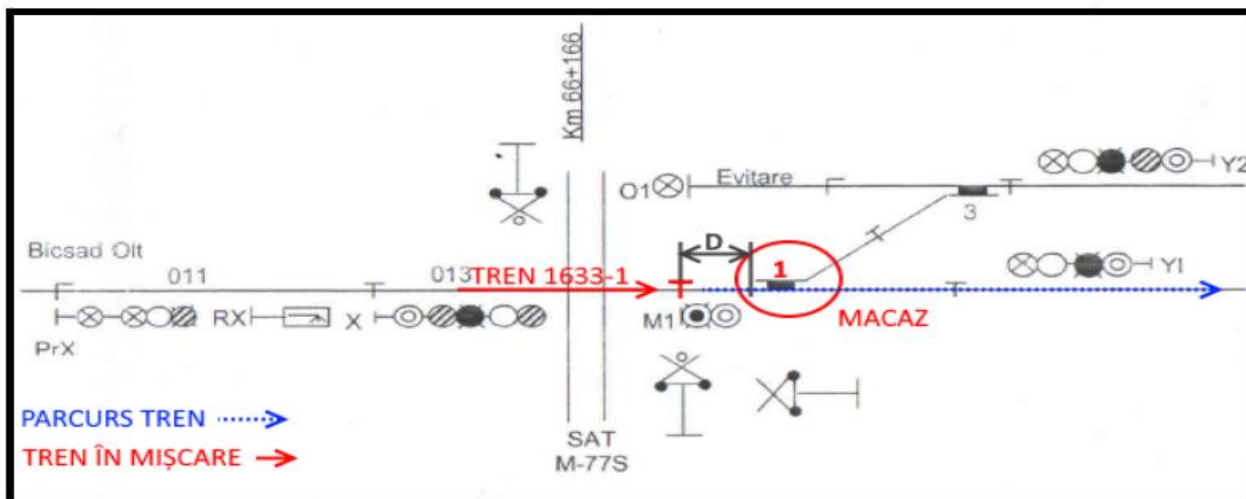
fig. 4 – schița zonei accidentului feroviar

Instalația de centralizare a macazurilor și semnalelor de tip CR-2 permite ca la defectarea unei secțiuni izolate dintr-un parcurs, trenul să fie îndrumat în stație în baza indicației de chemare a semnalului de intrare, elementele componente din parcurs nemaiputând fi interblocaute automat (condiția de zăvorăre reciprocă, conform codului de bună practică - R.E.T). Înlăturarea acestei condiții din funcționarea unei instalații de centralizare a macazurilor, la efectuarea unui parcurs de circulație în baza indicației de chemare a unui semnal, este asigurată numai în baza observației operatorului uman (impieगत), că trenul este garat la linia de primire-expediere a stației. Dacă este omisă această operație, trenul se află în mișcare și se acționează butonul de manevrare automată a celeilalte poziții a unui macaz aflat în parcursul acestuia, există posibilitatea manevrării macazului sub tren și deraierea acestuia. Această posibilitatea este viabilă numai atunci când trenul nu se află

pe secțiunea izolată în componența căreia se află și macazul, dar în imediata apropiere a acestuia, caz întâmplat și la data de 02.09.2017, ora 08:10 (vezi fig.4.).

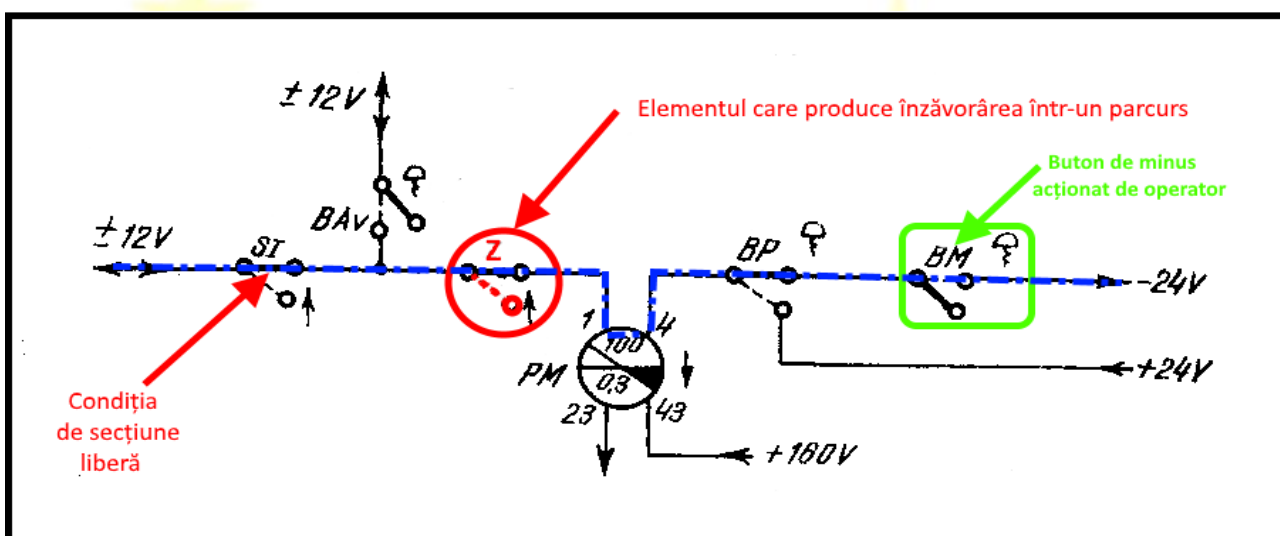
fig.5 – schema simplificată de comandă electrică a macazului nr.1/3

Din constatările precizate la capitolul C.5.4.1. **Date constatate cu privire la instalații**, cu privire la poziția armăturilor polarizate ale releelor IM (PPI-3), KM și PM, conduce la faptul că ultima comandă centralizată efectuată de către operatorul uman la macazul nr.1/3, a fost pentru poziția de “abatere”.

Aceasta a fost posibilă datorită faptului că, în momentul producerii accidentului feroviar sistemul de circulație în capătul X al stației se efectua în baza indicației de chemare a semnalului X, impus prin defectarea secțiunii izolate 013, iar elementele din componența parcursului centralizat de intrare a trenului IR nr. 1366-1, nu erau blocate (zăvorâte), aspect valabil și pentru macazul nr.1/3 (releu Z atras din fig. 4). La acționarea butonului BM a macazului nr.1/3 (cu culoarea verde) de pe pupitrul de comandă de către impiegatul de mișcare, înaintea ocupării secțiunii izolate nr.1 de către locomotiva aflată în mișcare ce remorca trenul de călători IR nr.1633-1 (condiția releu SI atras din fig. 5), a dat posibilitatea întregirii circuitului electric a bobinei releului PM (cu albastru), urmată de alimentarea releului IM, care comandă manevrarea electromecanismului de macaz nr.1 aferent schimbătorului de cale.
