AGENȚIA DE INVESTIGARE FERROVIARĂ ROMÂNĂ - AGIFER

RAPORT DE INVESTIGARE

privind accidentul feroviar produs la data de 16.11.2017, pe raza de activitate a Sucursalei Regionale de Căi Ferate București, în stația București Triaj, prin deraierea unui vagon din compunerea trenului de marfă nr. 70966,

*Raport final
08 august 2018*

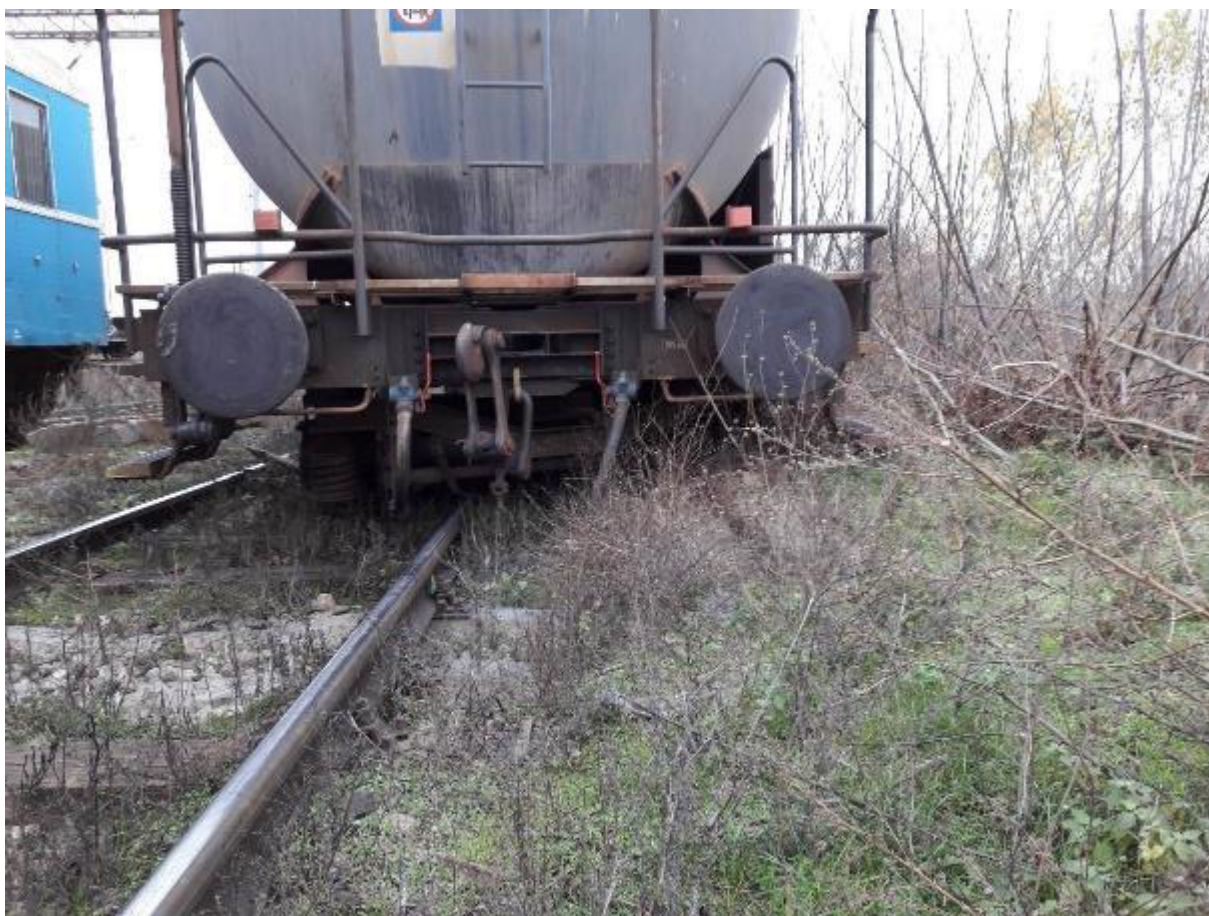
Foto 1 Primul boghiu în sensul de mers la vagonului deraiat

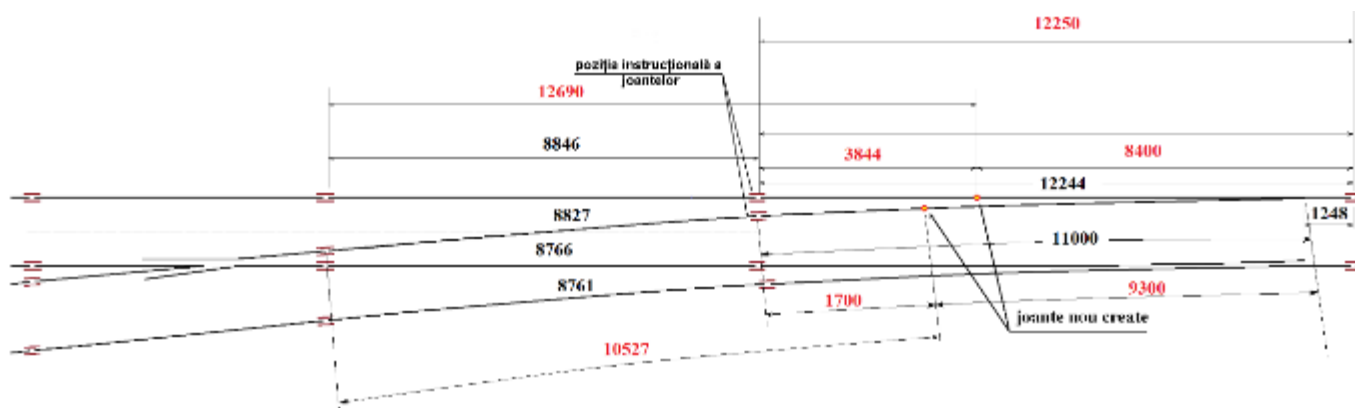
Figura nr.3

După ridicarea vagonului și eliberarea gabaritului s-a constatat că joantele de la călcâiul macazului propriu-zis ale schimbătorului de cale nr.23 nu erau la echer, având contraacul drept și acul curb mai scurte față de dimensiunile prevăzute în catalogul APCAROM. Acest lucru a fost posibil în condițiile în care uzurile acestora au atins limita maximă și au fost înlocuite cu ac curb și contraac drept provenite de la un TJD cu același caracteristici. Poziția joantelor este evidențiată în figura nr.3.

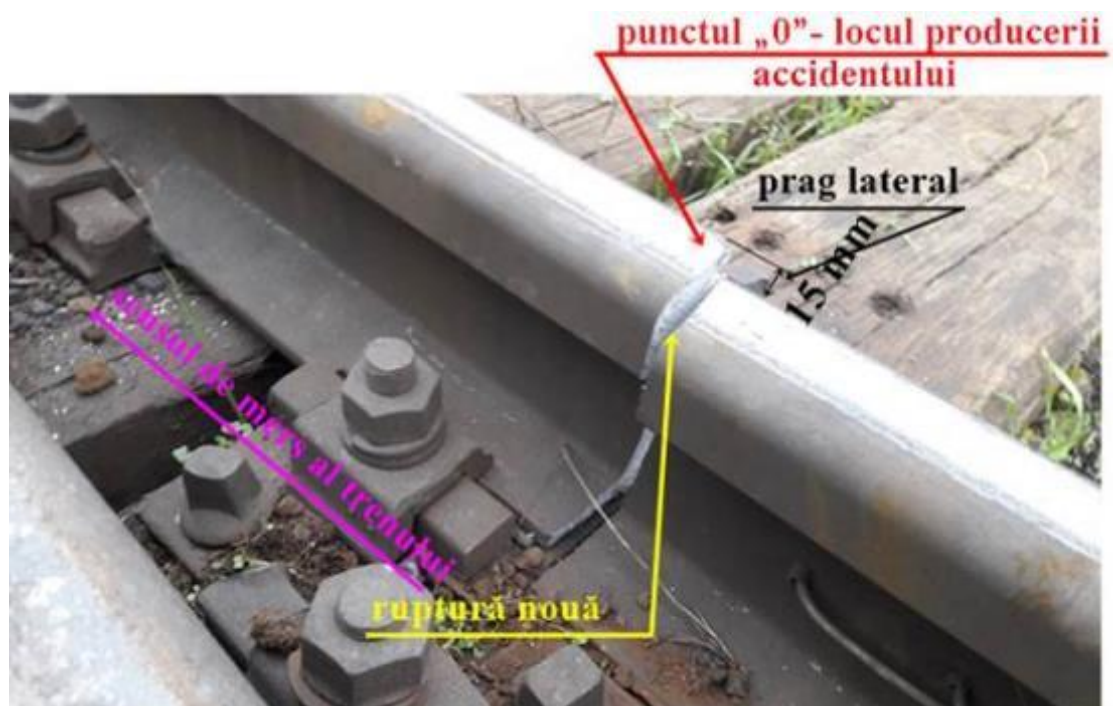
Figura nr.5

urma căderii roții din partea stângă
a primei osii între ac și contraac

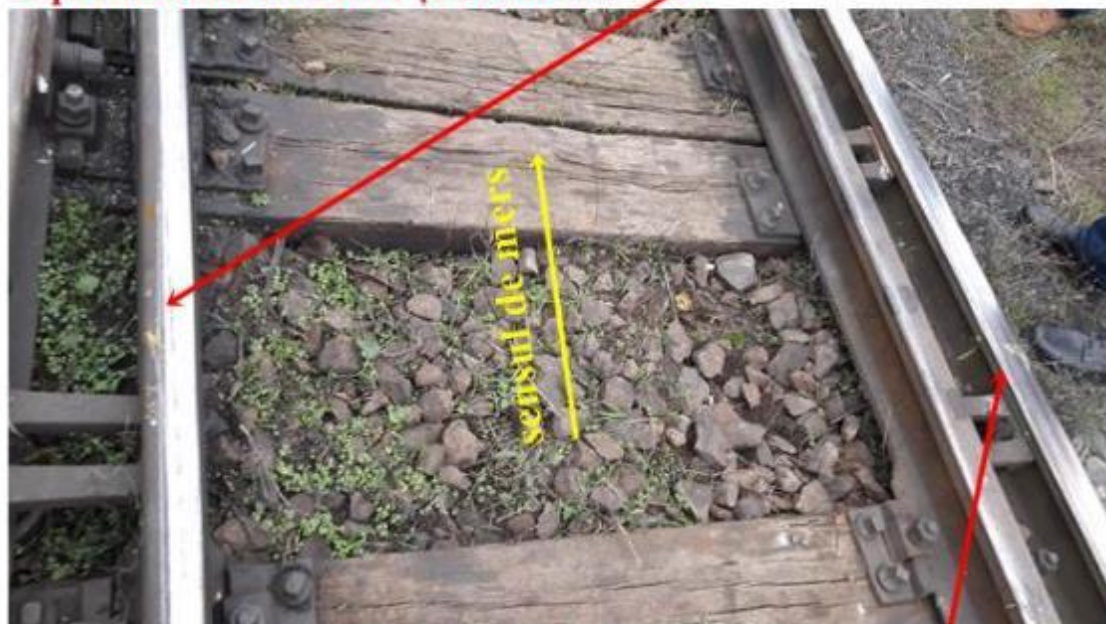
Figura nr.6

urma căderii roții din partea dreapta
a primei osii între ac și contraac

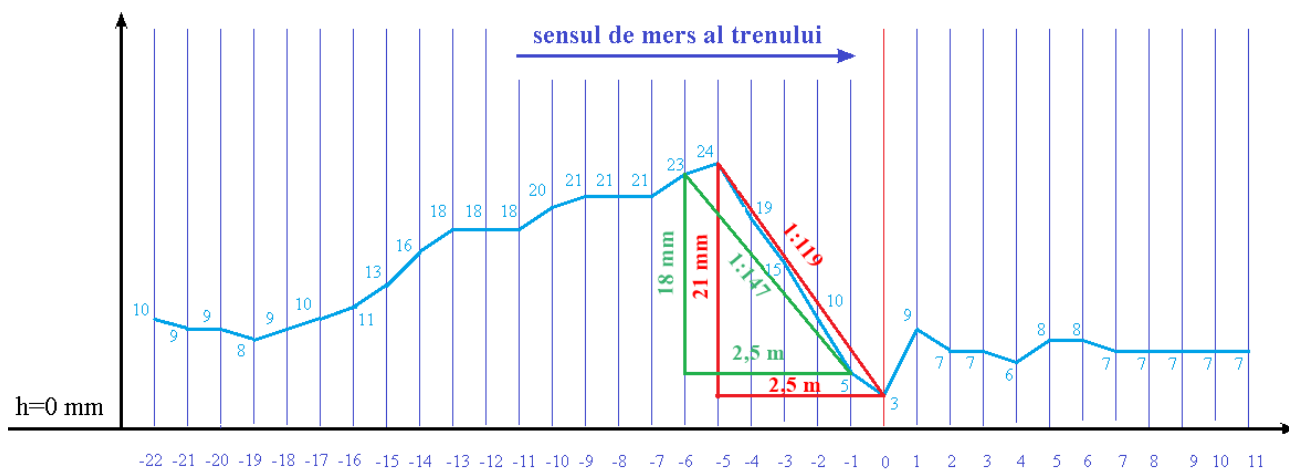
Diferențele de nivel între firul stâng și firul drept de circulație ale schimbătorului de cale nr.23, valori analizate în baza longitudinală de măsurare a torsionării căii de 2,5 m, au scos în evidență că atât între punctele „-6” și „-1” cât și între „-5” și „0” (încalinări ale rampei defectului cu valori de 1:119 și 1:147), **constatându-se că au fost depășite valorile maxime admise ale torsionării căii (1:166), pentru circulația trenurilor** conform prevederilor art.7A.4. din *Instrucția de norme și toleranțe pentru construcția și întreținerea căii-linii cu ecartament normal, nr.314/1989.*

Figura nr.9 -Diagrame de nivel
