AGENȚIA DE INVESTIGARE FERROVIARĂ ROMÂNĂ - AGIFER

RAPORT DE INVESTIGARE

privind accidentul feroviar produs la data de 05.12.2017 în jurul orei 14:20 pe raza de activitate a Sucursalei Regionale de Căi Ferate Brașov, între Hm Cața și stația CFR Rupea, linie dublă electrificată, prin producerea unui incendiu la locomotiva titulară seria BB 25500 nr.536 ce a remorcat trenul de marfă nr.90970 pe firul II de circulație

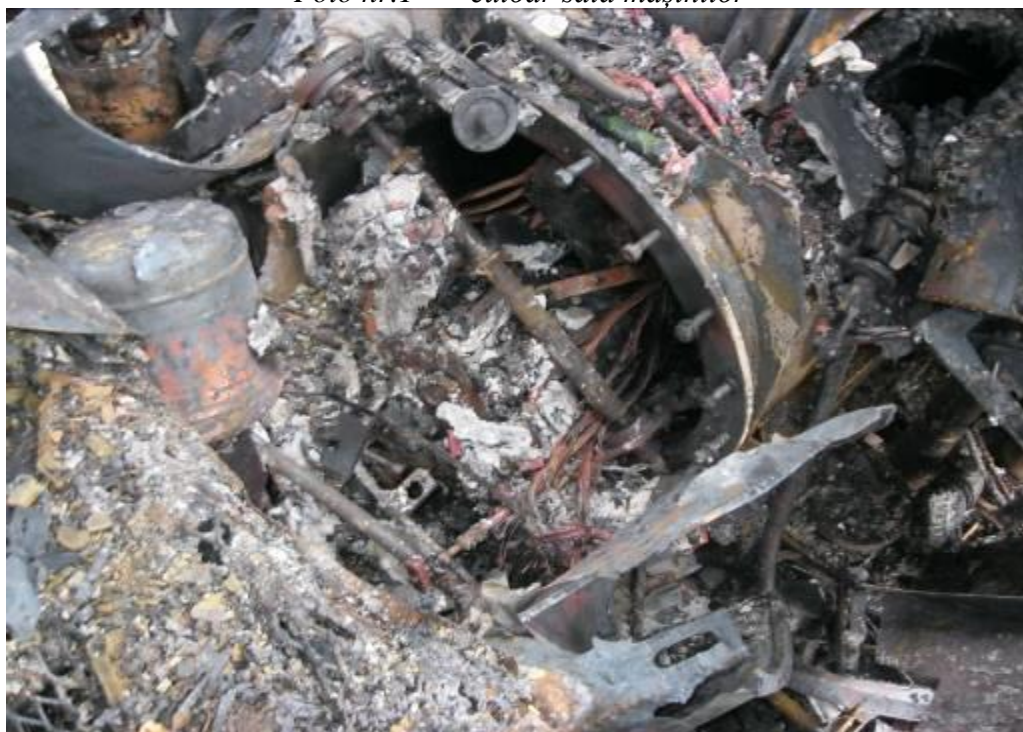
Urmare producerii accidentului, la locomotivă au fost afectate termic toate ansamblele și subansamblele acesteia (*foto nr.1-7*). Zona cea mai afectată este zona camerei de înaltă tensiune (zona cu transformatorul principal). S-a ridicat de la fața locului vitezometru de la postul de conducere I, pentru verificarea benzii. La demontarea acestuia, s-a constatat că banda de vitezometru tip Hasler era distrusă total, astfel încât nu s-a putut efectua interpretarea înregistrărilor.

Foto nr.2 – zona selectorului

comisia de investigare consideră că incendiul a fost inițiat de un scurt circuit produs în camera de înaltă tensiune care a generat un început de incendiu în zona selectorului, urmat de încălzirea și degradarea garniturii capacului selectorului, scurgerea și aprinderea uleiului din selector, având ca rezultat extinderea incendiului la toate echipamentele locomotivei din cauza inundării sălii mașinilor cu ulei de transformator aprins.

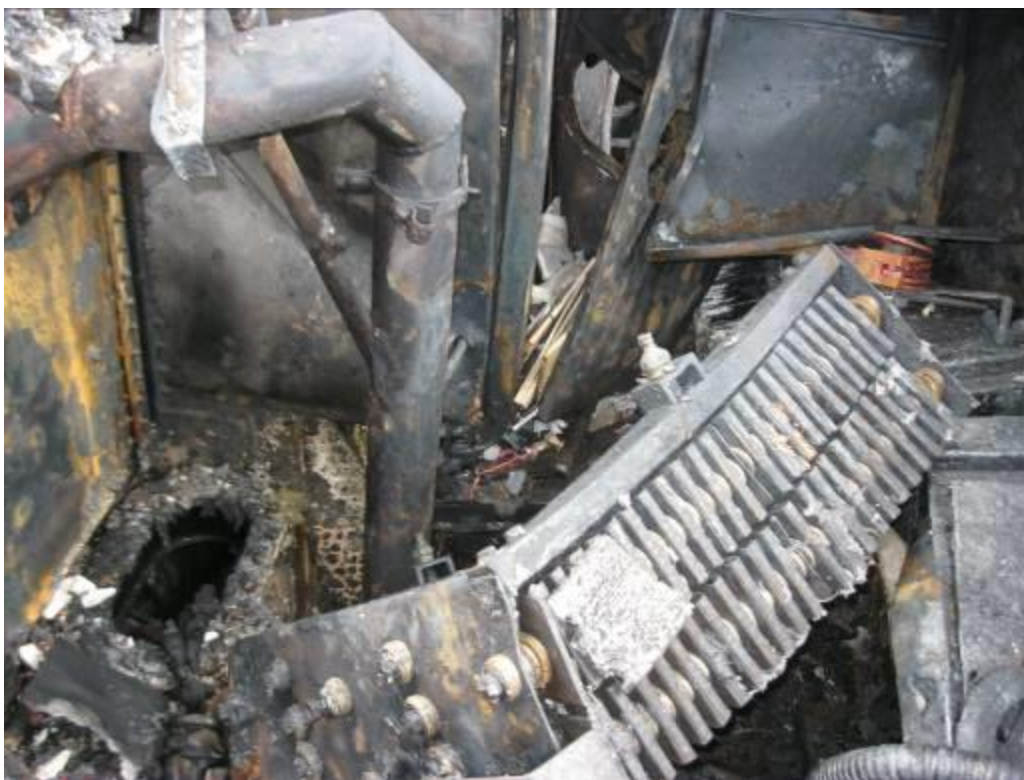
Foto nr.3 - zona TP rezistențele de trecere

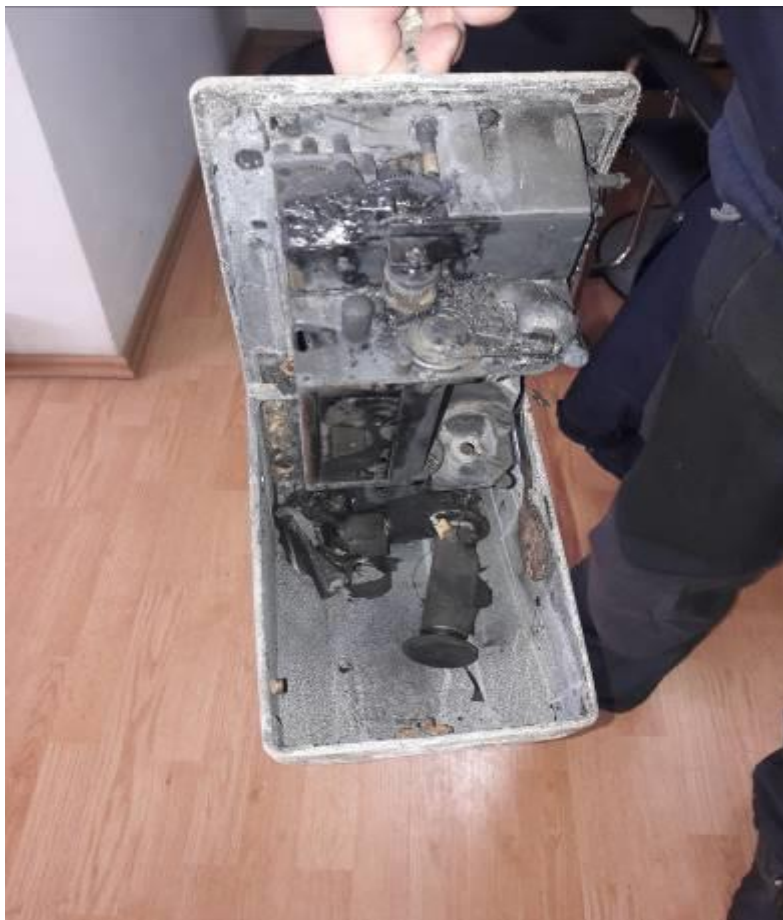
Datorită degradării benzii de vitezometru, nu s-a putut efectua interpretarea înregistrărilor, dar conform înregistrărilor locomotivei împingătoare, au fost respectate vitezele impuse de livretul de mers, în momentul producerii accidentului, viteza trenului fiind de 44 km/h. Distanța parcursă după trecerea prin Hm Cața și până la oprirea trenului a fost de 1723 m.

Foto nr.8 – vitezometrul degradat
