## RAPORT DE INVESTIGARE

privind accidentul feroviar produs la data de 12.12.2017, în jurul orei 14:40, în circulația trenului de marfă nr.20912, pe raza de activitate a Sucursalei Regionale de Căi Ferate Brașov, între Stația CFR Rupea și Halta de mișcare Racoș, firul II, km 237+950, prin deraierea locomotivei electrice seria ED nr.9153 0 474**061**-5 RO CTV ce circula în stare remorcată, inactivă

*Raport de investigare  
București, 11 decembrie 2018*

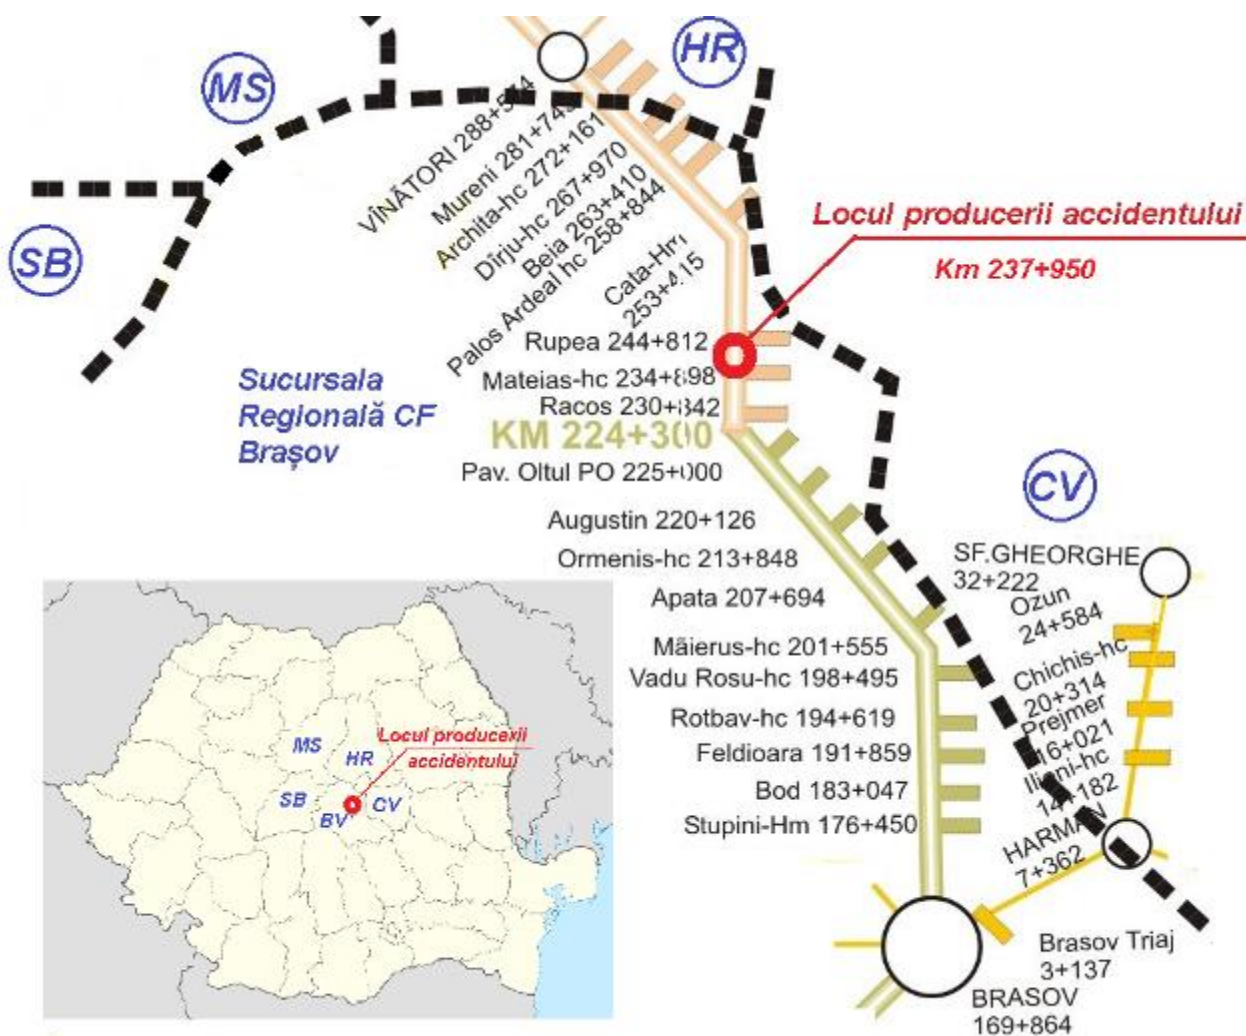
***Figura nr. 1 – Locul producerii accidentului***

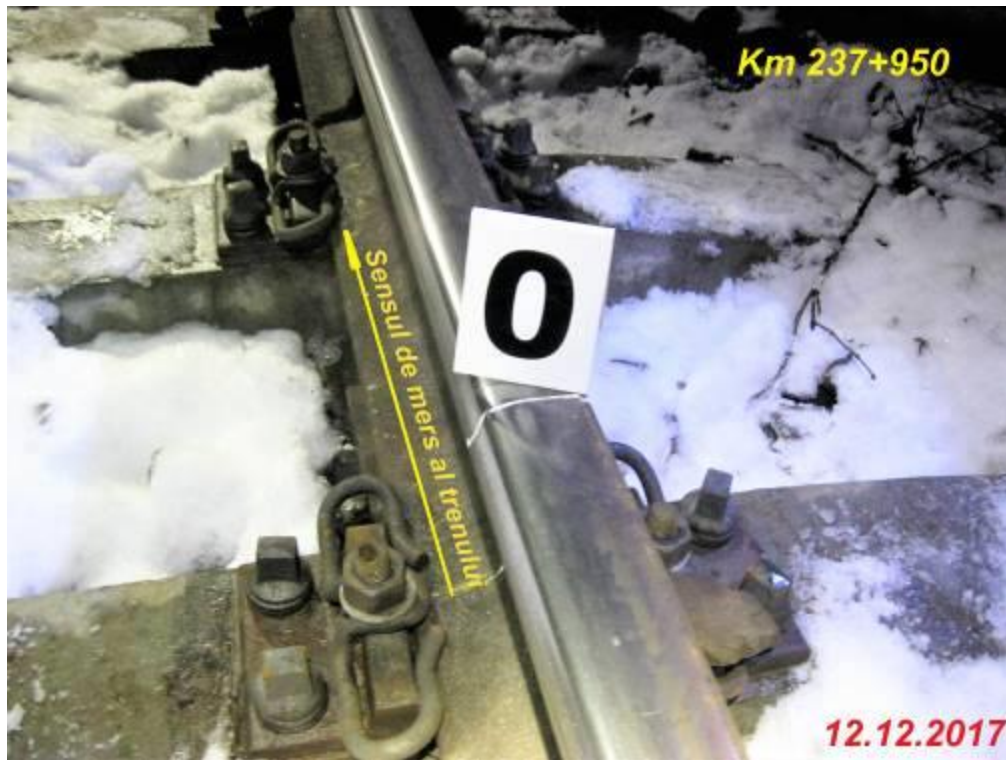
Urma de escaladare a feței active a ciupercii șinei din exteriorul curbei de către roata din dreapta osiei nr.6 (prima osie a locomotivei **ED 061**, în sensul de mers), marcată ca punct „0” (**Foto nr.1**), a fost identificată la km 237+950, în cuprinsul curbei circulare, la distanța de 3,04 m față de ultima joanță peste care osia nr.6 a locomotivei a rulat în stare nederaiată.

**Foto nr.1 - Punctul de escaladare „0”**

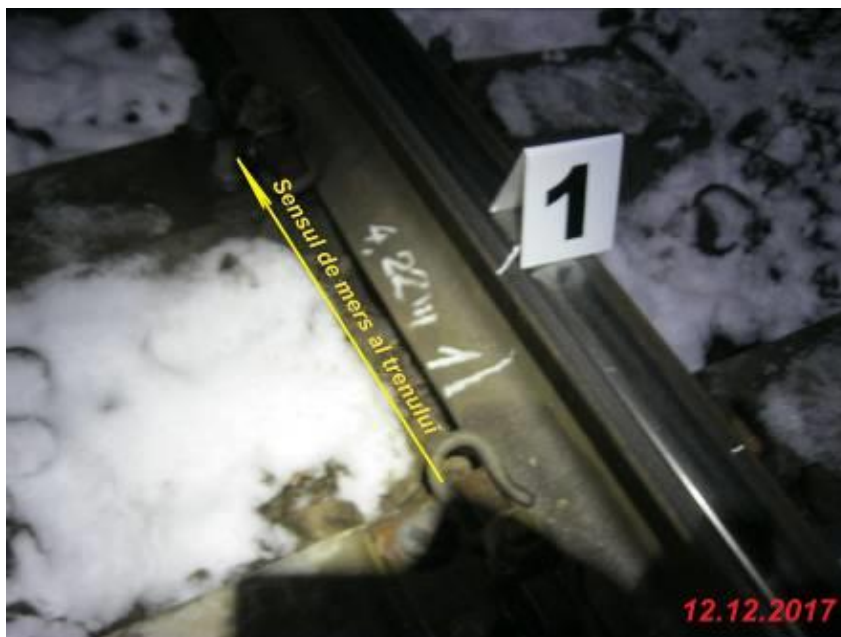
Din punctul de escaladare, roata din dreapta a rulat cu buza bandajului pe suprafața activă a ciupercii șinei de pe exteriorul curbei pe o lungime de 4,22 m, după care a căzut în afara căii (**Foto nr.2 și Foto nr.3**). În aceeași secțiune transversală a căzut de pe șină în interiorul căii roata din stânga osiei nr.6. Au fost parcurși cca. 200 m cu osia în stare deraiată, până la km 237+750.

*Foto nr.2 - Punctul de cădere „1”*

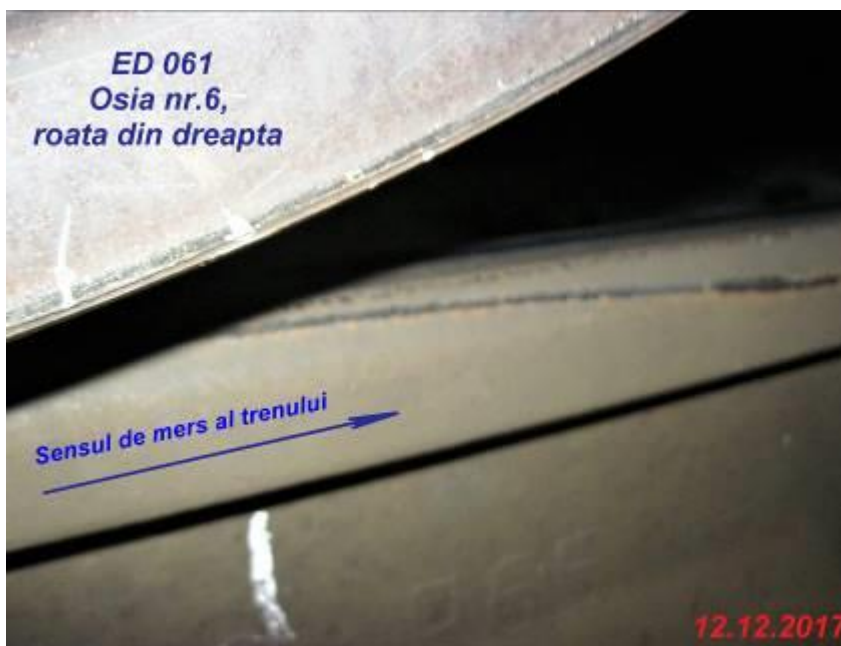
*Foto nr.3 - Urma de cădere a roții din dreapta osiei nr.6*

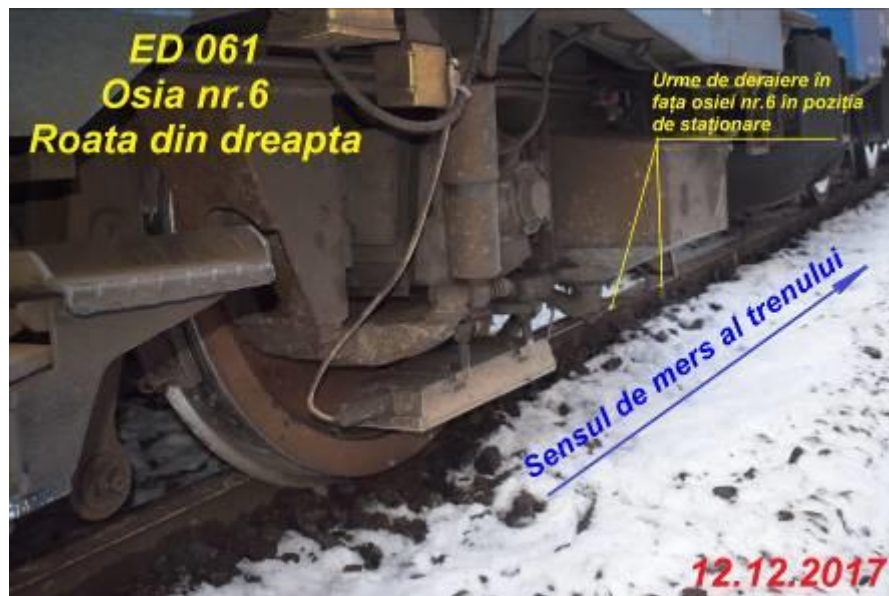
La km 237+750, pe teren s-au constatat urme de deraiere pe o distanță de cca. 8,00 m în sensul de mers al trenului față de punctul unde era oprită locomotiva **ED 061** (urmele erau pe partea dreaptă în exteriorul căii, respectiv pe partea stângă în interiorul căii) ceea ce conduce la concluzia că după producerea deraierii și oprirea trenului, acesta a fost manevrat înapoi pe această distanță (*Foto nr.4, Foto nr. 5, Foto nr.6 și Foto nr.7*).

**Foto nr.4** - Roata din dreapta osiei nr.6 în poziție deraiată în exteriorul căii.  
Urme de deraiere în sensul de mers al trenului față de poziția de staționare

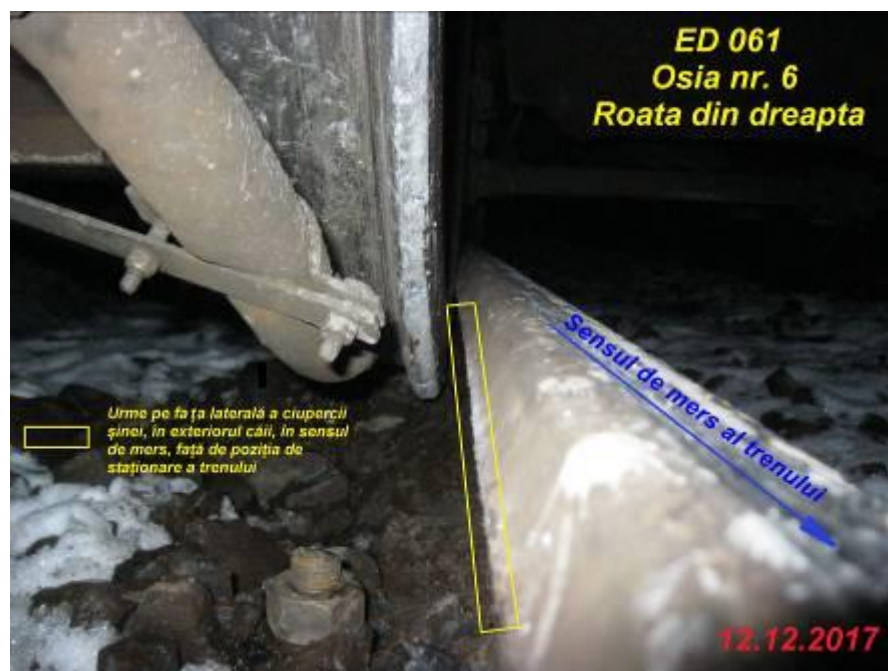
**Foto nr. 5** - Urme de deraiere în sensul de mers pe cca. 8,00 m de la locomotivă, față de poziția de staționare a trenului

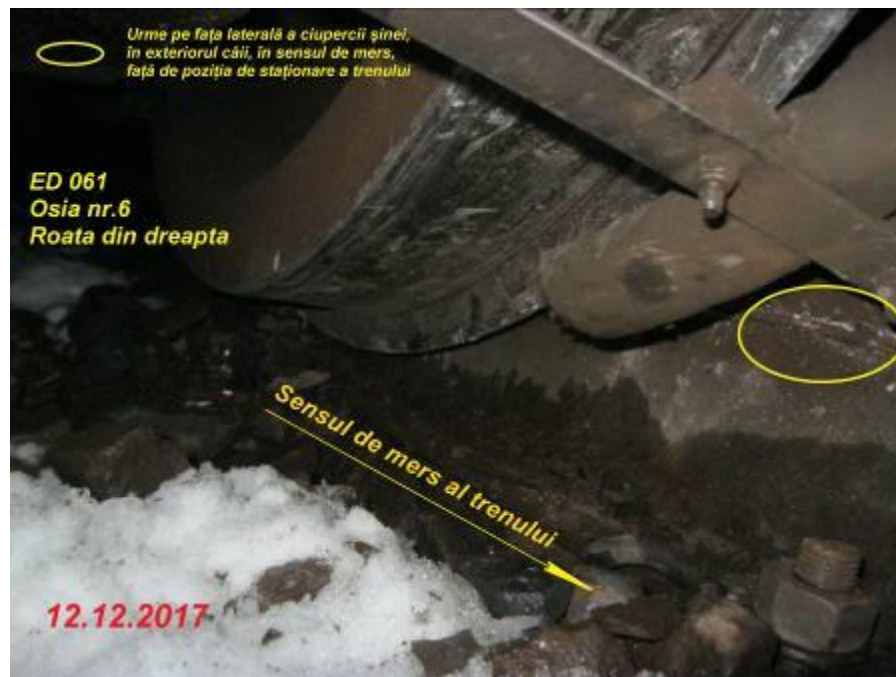
**Foto nr.6** - Urme de deraiere în sensul de mers pe cca. 8,00 m de la locomotivă

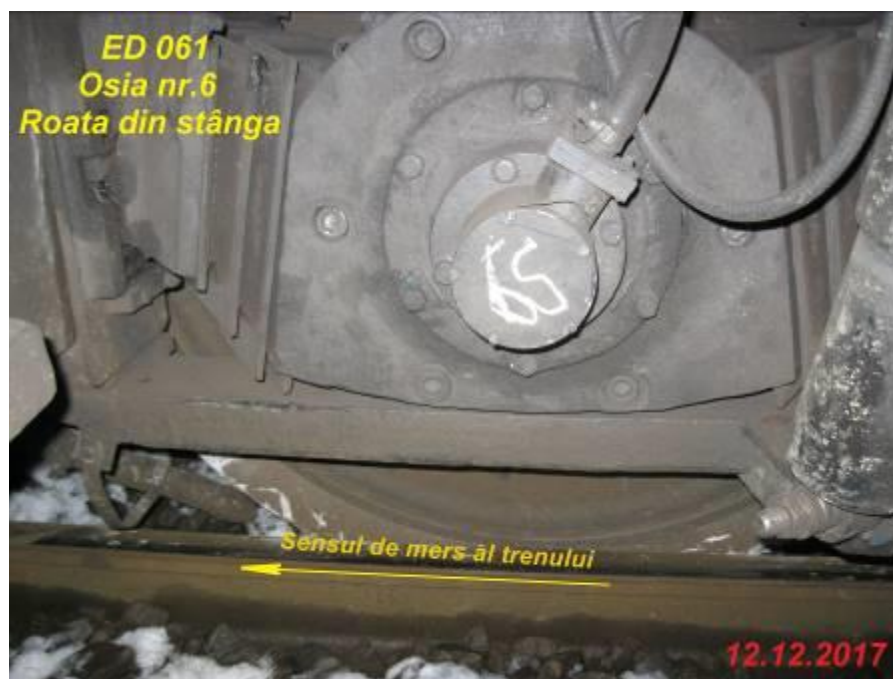
**Foto nr.7** - Roata din stânga osiei nr.6 în poziție deraiată în interiorul căii

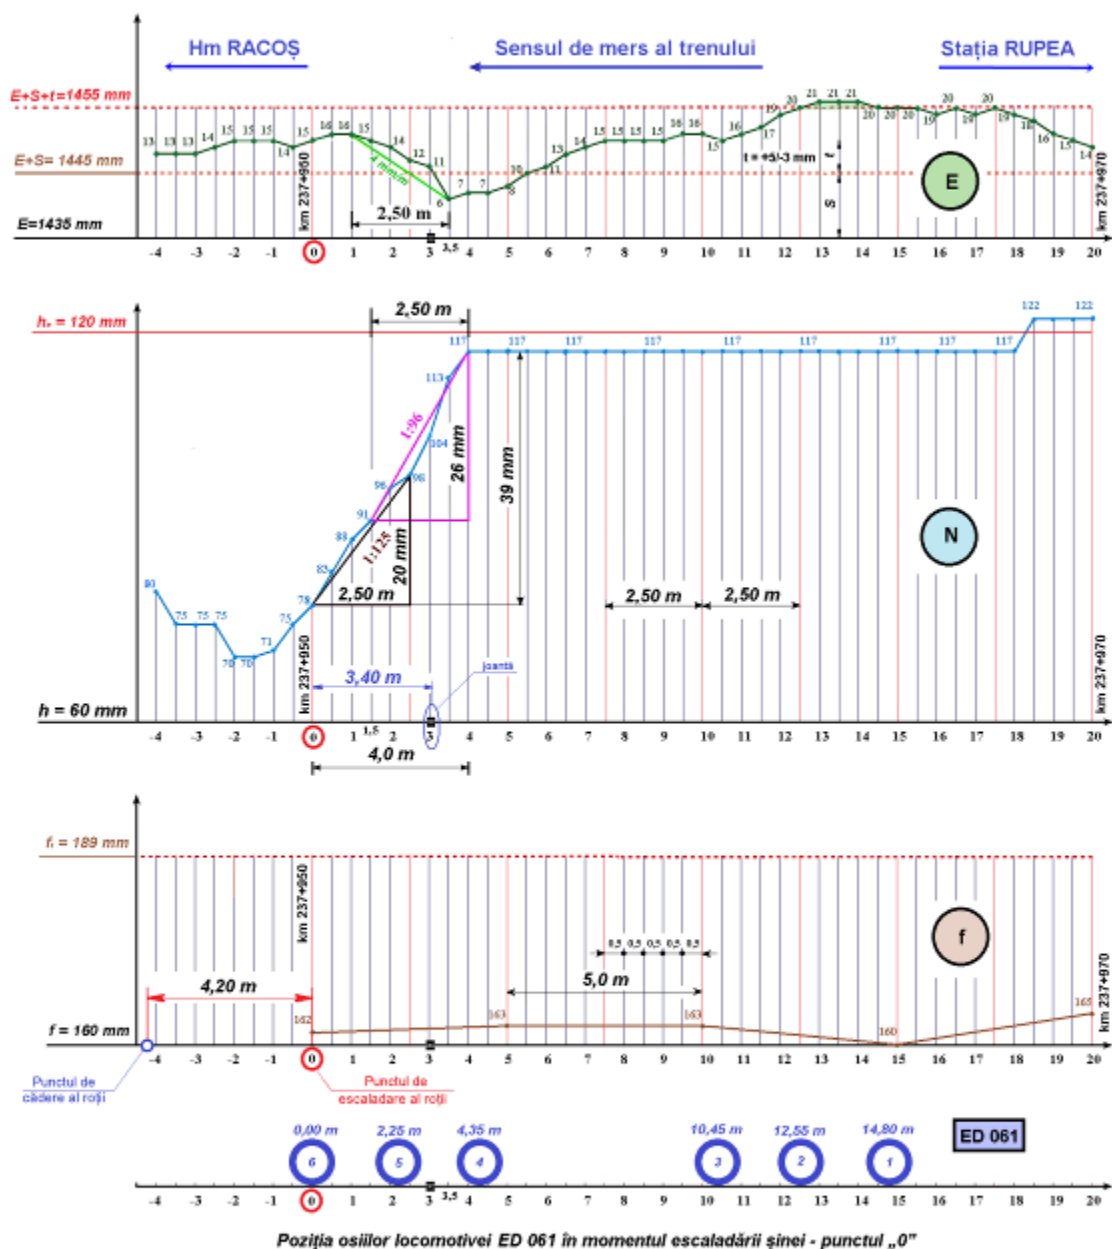
Poziția osilor locomotivei ED 061 în momentul escaladării șinei - punctul „0”

RV = 30 km/h  
(execuția lucrărilor de înlocuire a  
traversei km 237+600-238+400)  
t = +10/-3 mm (toleranța la ecartament)

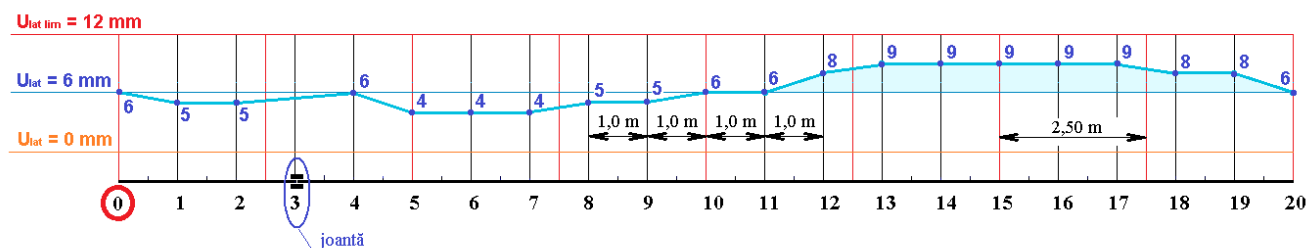
S-a constatat că uzurile verticale “ $U_v$ ” și uzurile laterale “ $U_L$ ” ale șinelor se încadrează în limitele admise de *Instrucția de norme și toleranțe pentru construcția și întreținerea căii - linii cu ecartament normal - nr.314/1989*, la tabelul 24 respectiv tabelul 25 și de *”Prescripțiile tehnice privind măsurarea uzurilor verticale și laterale ale șinelor de cale ferată”* aprobate prin ordinul nr.30/1298/1987 al DLI București (**Fig.nr. 3**).

**Figura.nr.3 – Uzura laterală a șinelor de pe firul exterior al curbei**

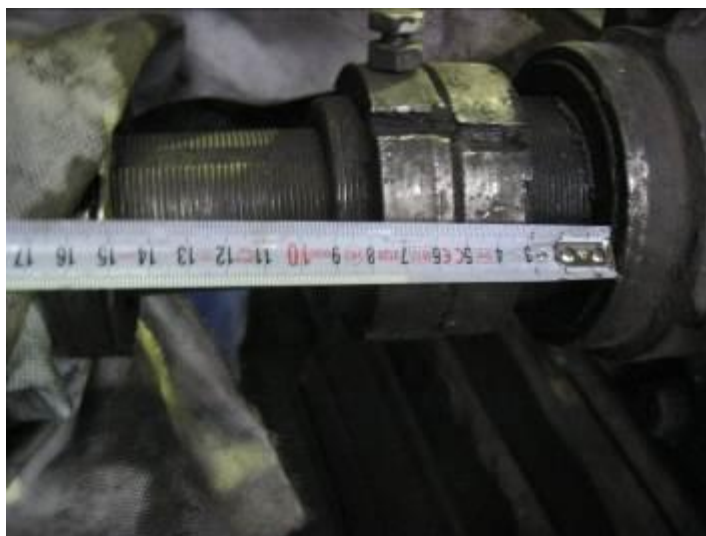
***Foto nr.8***

La aspectarea cuplajului transversal, montat între ramele boghiurilor, s-a constatat faptul că jocul liber dintre piulițele de fixare a tijei și corpul acestuia a fost de 26 mm. Capul mobil era ieșit din tija cuplajului 70 mm – *foto nr.8*. Manșonul de protecție nu era montat corespunzător, fiind dat la o parte (constatare efectuată și la fața locului – *foto nr.9*). În ceea ce privește manșonul de protecție, facem precizarea că potrivit declarațiilor personalului de locomotivă (v. *cap.5.1*), această stare exista de mai mult timp, dar fără mențiune în condica de bord.

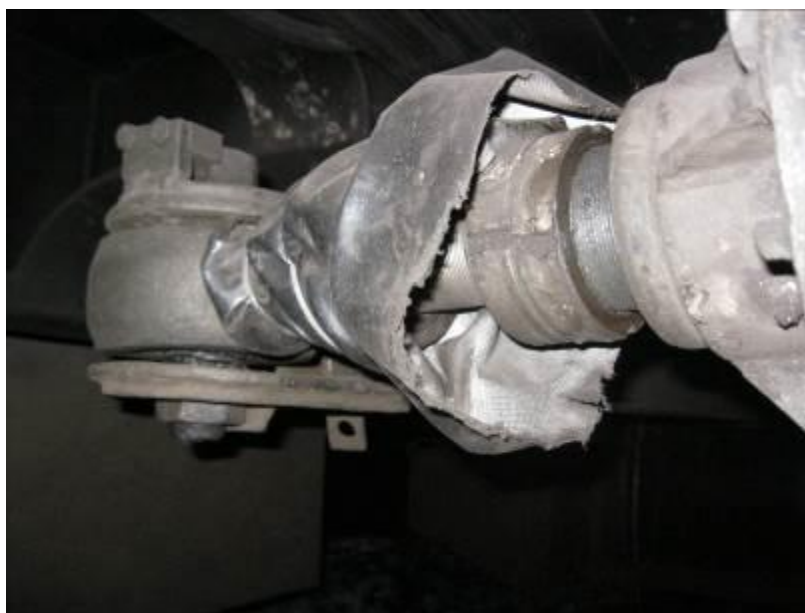
***Foto nr.9 – Cuplajul transversal fotografiat la fața locului***

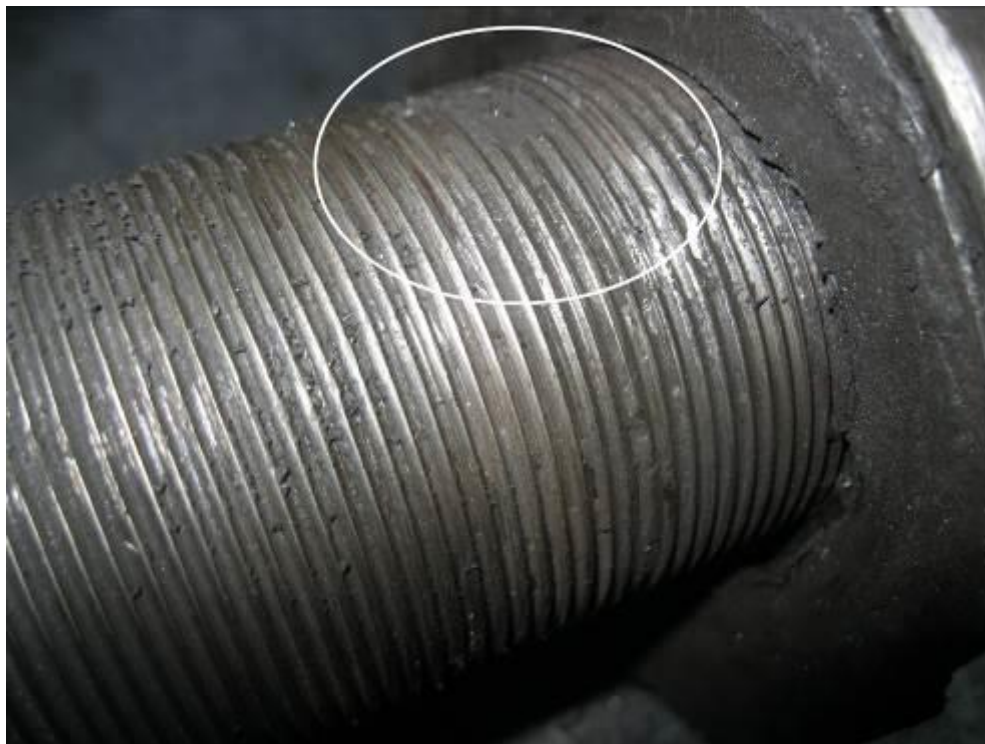
**Foto nr. 10**

Lungimea cuplajului a fost de 1060 mm, fără a exista poanson sau etichetă cu valoarea acestuia la ieșirea din revizie sau reparație. După demontarea cuplajului s-a constatat că filetul capului mobil și filetul interior al tijei prezentau uzuri (vârfurile filetelor erau cu înălțimea micșorată), piulițele de reglaj al jocului liber erau sudate între ele și asigurate cu șurub, restul pieselor fiind corespunzătoare.
