RAPORT DE INVESTIGARE

**al accidentului feroviar produs la data de 18.03.2018, pe raza de activitate a
Sucursalei Regionale CF Constanța, secția de circulație neinteroperabilă Palas – Năvodari,
între stațiile Palas și Constanța Mărfuri, km 1+175**

*Raport Investigare final
11 martie 2019*

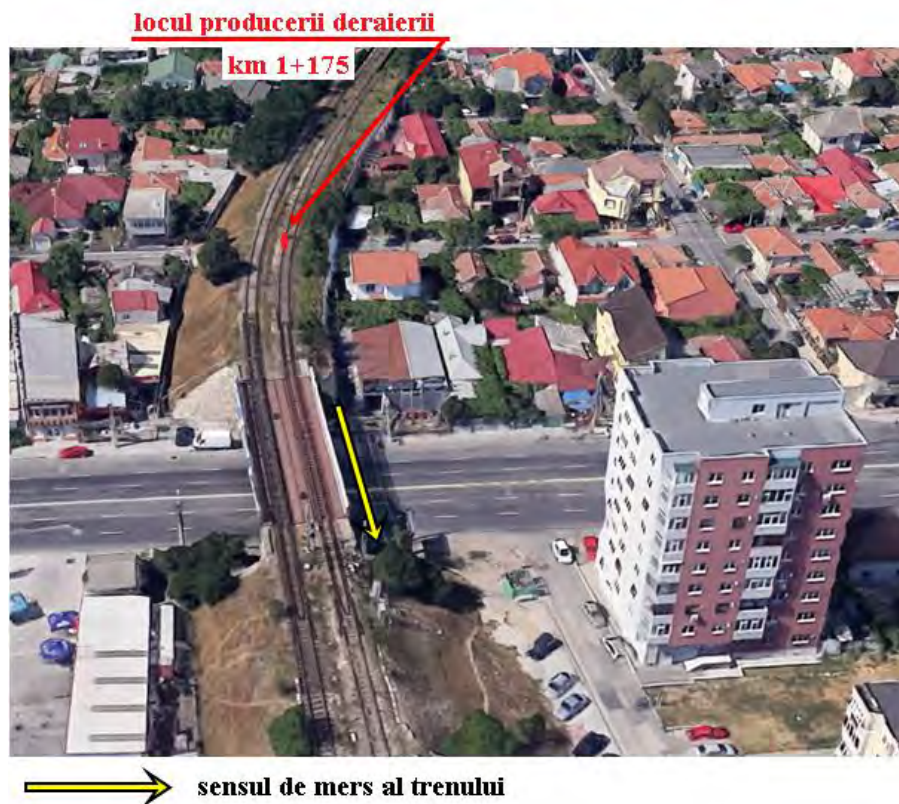
Fig. 2 –locul producerii accidentului

În timpul circulației trenului pe o zonă de traseu în curbă cu deviație stânga, la km.1+175 s-a produs deraierea ultimelor două vagoane din compunerea trenului, ultimul vagon răsturnându-se și afectând gabaritul de liberă trecere al ambelor fire de circulație.

Trenul a circulat cu cele două vagoane deraiate o distanță de aproximativ 160 m, după care s-a oprit ca urmare a ruperii conductei generale de aer a trenului.

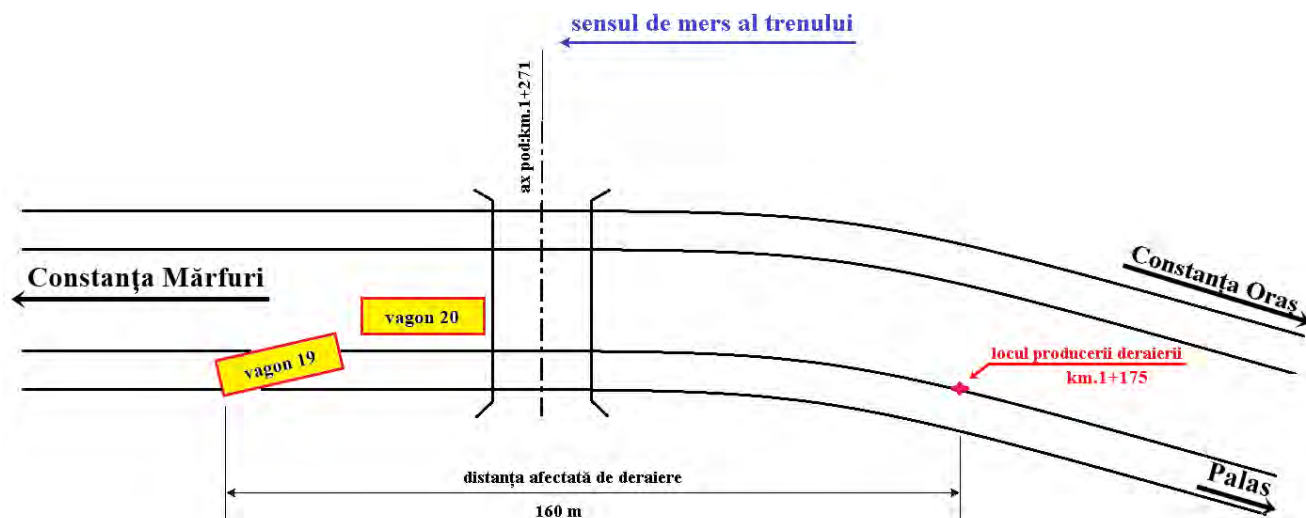
Fig. 3 – schița deraierii

Urmare a verificărilor efectuate la fața locului de către comisia de investigare, s-a constatat că primul punct de escaladare a fost pe flancul activ al firului exterior al curbei la km 1+175, punct situat pe curba circulară, acest punct a fost notat cu „0”. După escaladarea firului exterior de către roata din partea dreaptă, sens de mers, buza roții a rulat pe ciuperca șinei o distanță de aproximativ 3,5 m după care a căzut în exteriorul căii. Concomitent cu căderea roții din dreapta, sens de mers, s-a produs și căderea roții din stânga între firele căii.

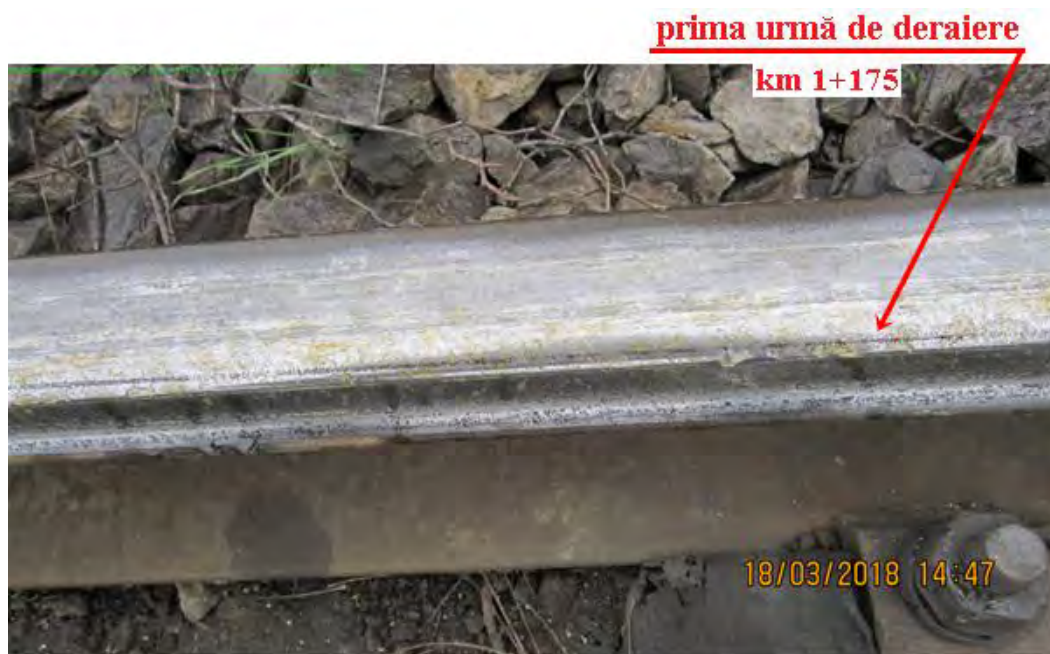
Fig. 4 – prima urma de escaladare

Prima urmă de deraiere a fost identificată la km.1+175 (marcată ca pichet de măsurare nr.,,0”), aflată pe curba circulară cu lungimea de 201,60 m, cu raza constantă $R=188$ m.

Urma de deraiere identificată în acest punct este specifică escaladării flancului activ al ciupercii șinei de către buza roții din partea dreaptă, în sensul de mers, a primei osii a vagonului nr.33877916958-4 (al 20-lea vagon din compunerea trenului).

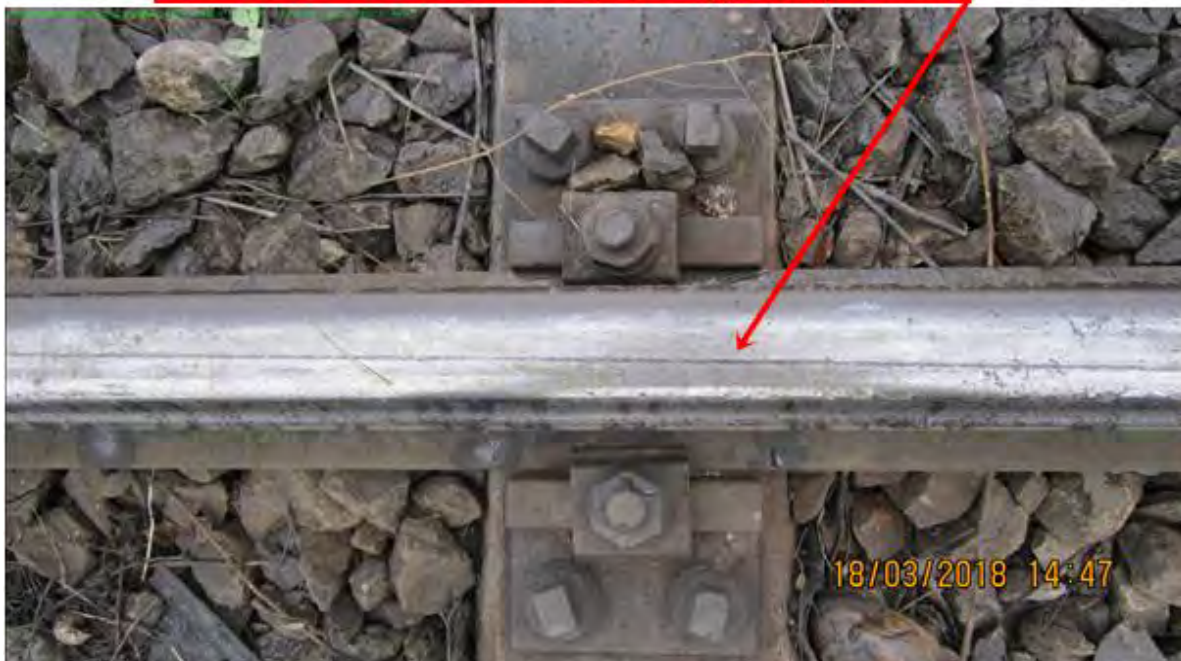
Fig. 5 – urmă de rulare a buzei unei roți pe suprafața superioară al ciupercii șinei

După escaladare, roata din partea dreaptă, sens de mers, a rulat cu buza roții pe nivelul superior al ciupercii șinei o distanță de aproximativ 3,5 m după care a căzut în exteriorul căii. Concomitent cu căderea roții din partea dreaptă, sens de mers, s-a produs și căderea roții din partea stângă, a aceleiași osii, între firele căii.

urmă de rulare a buzei roții pe suprafața rulare

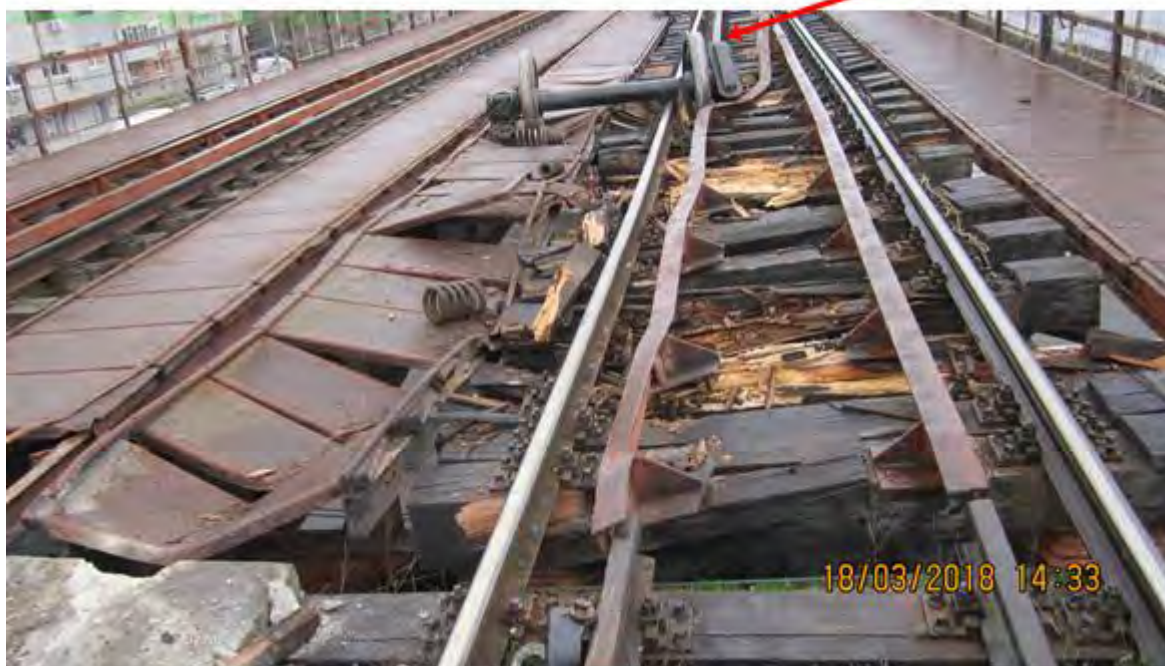
Fig. 6 – podul cu osia ieșită de la vagon

De la punctul „0”, vagonul nr.33877916958-4 a circulat în stare deraiată aproximativ 163 m. Pe traseul parcurs de vagon în stare deraiată este situat un pasaj inferior (pod metalic cu calea sus), cu axa podului la km.1+271, loc în care, una dintre osiile vagonului s-a blocat între traversele speciale ale podului și în platelajul metalic dintre cele două linii, fapt ce a provocat desprinderea acestuia și a celorlalte osii ale vagonului.

osie blocată între traverse si platelaj

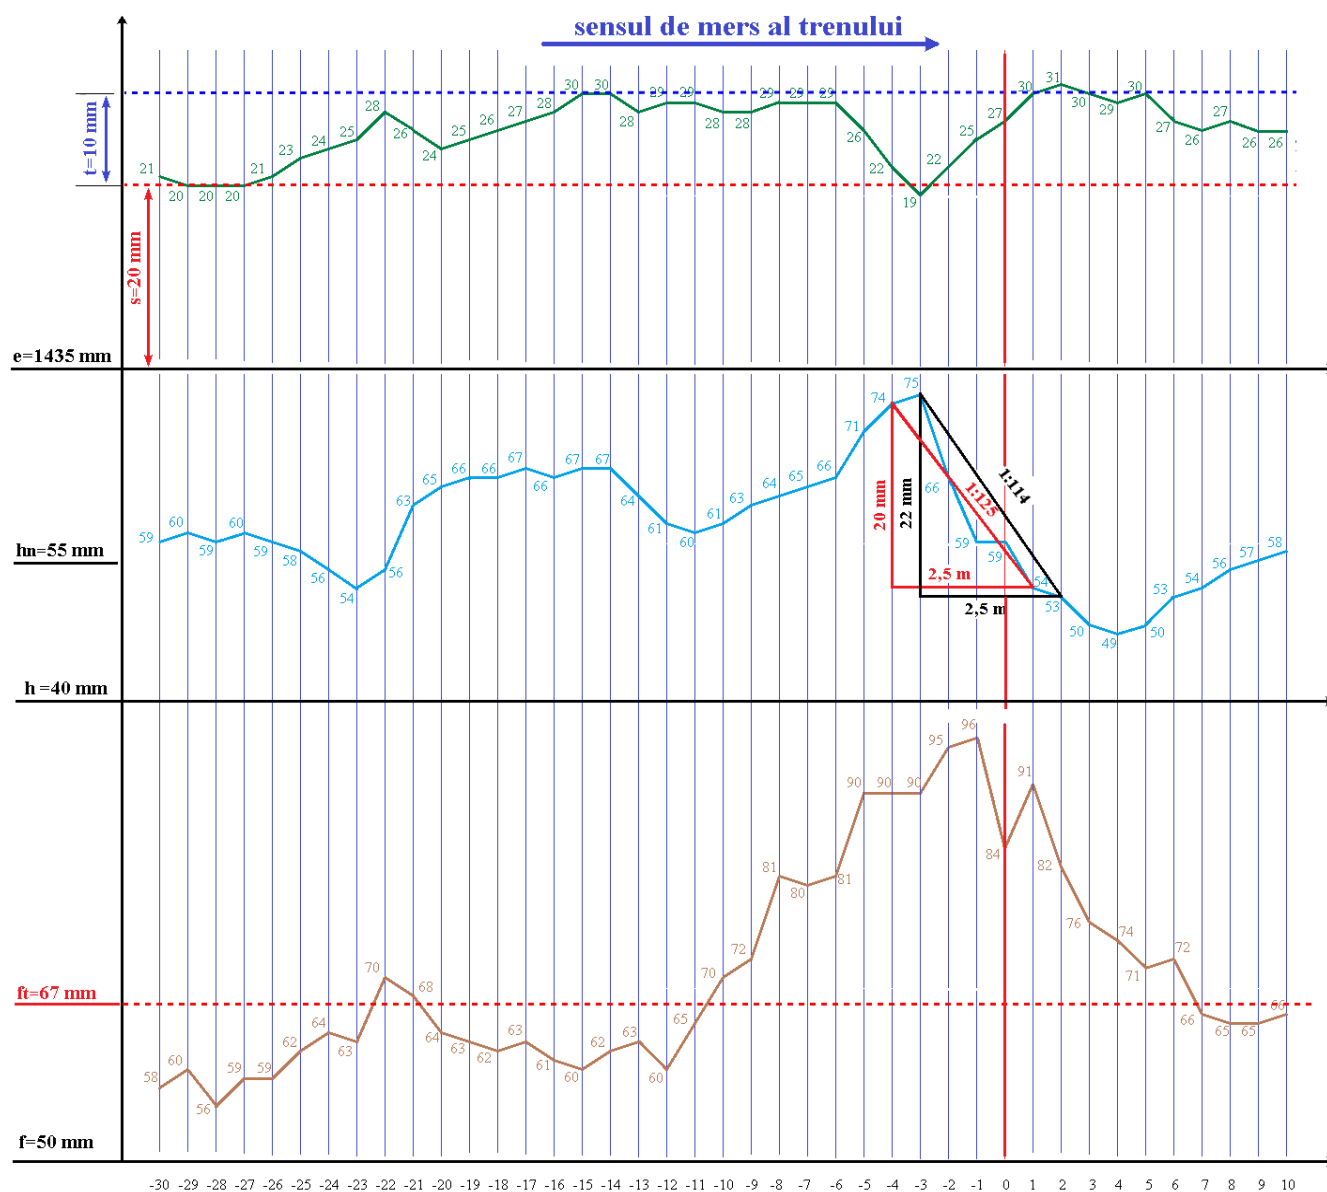
Fig. 7 – Diagrame ecartament, nivel transversal și săgeți

Au fost constatate depășiri ale valorii maxime admise a torsionării căii, prevăzute la art.7, pct. A.4 din *Instrucția de norme și toleranțe pentru construcția și întreținerea căii-linii cu ecartament normal, nr.314/1989*, **pentru circulația și manevra trenurilor**. Astfel înclinarea rampei defectului între punctele de măsurare „-4” și „1” a fost găsită de **1:125**, și între punctele „-3” și „2” de **1:114**.

În zona producerii deraierii au fost constatate depășite toleranțele admise dintre săgețile vecine și dintre săgețile minime și maxime ale curbei, pentru viteza de circulație de 30 km/h, toleranțe prevăzute de *Instrucția de norme și toleranțe pentru construcția și întreținerea căii-linii cu ecartament normal, nr.314/1989, art. 7.B.1.* cu următoarele valori:

- între săgețile vecine corespunzătoare punctelor „-11” ÷ „-1” și „-1” ÷ „9”, valoarea toleranțelor admise au fost depășite cu 15 mm;
- între săgeata maximă și minimă valoarea toleranței admise a fost depășită cu 11 mm.

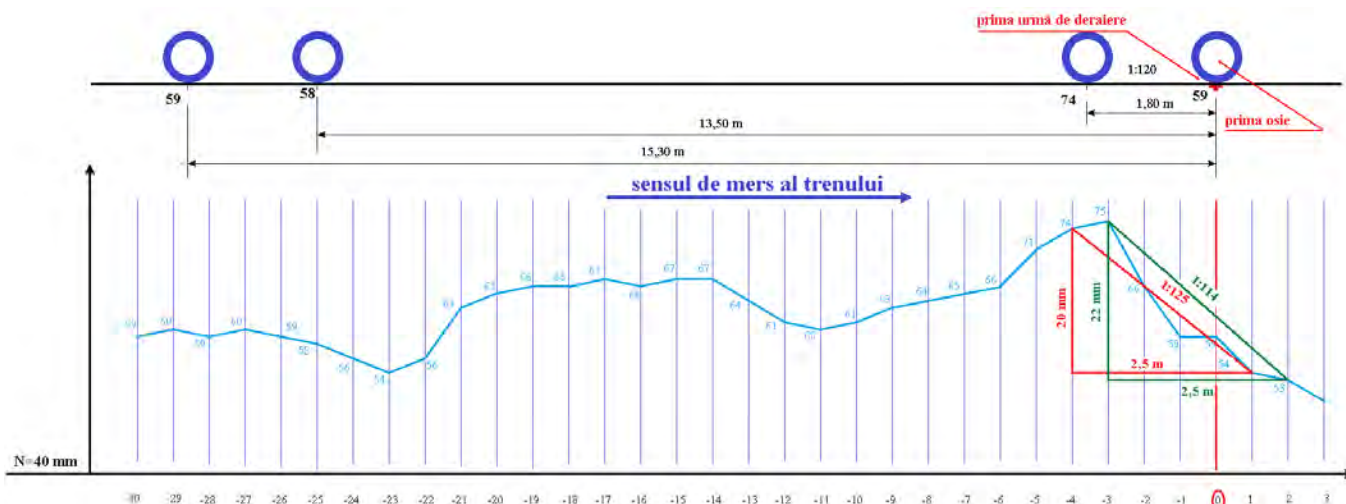
- **au fost constatate depășiri ale valorii maxime admise a torsionării căii**, prevăzute la art.7, pct. A.4 din *Instrucția de norme și toleranțe pentru construcția și întreținerea căii-linii cu ecartament normal, nr.314/1989, pentru circulația și manevra trenurilor*. Astfel înclinarea rampei defectului (torsionării) între punctele de măsurare „-4” și „1” a fost găsită de **1:125**, și între punctele „-3” și „2” de **1:114**.

- în zona producerii accidentului, pe o distanță de aproximativ 10 m (între punctul de măsurare nr. „-11” și nr. „9”), au fost identificate săgeți ale curbei care depășeau toleranța între săgețile vecine cu 15 mm.
